Jordskred, Rofstadvegen 50, Kvål

GEOTEKNIK PROSJEKTERING AV
SIKRINGSTILTAK

DOK.NR. 20170381-01-R

REV.NR. 0 / 2017-05-03

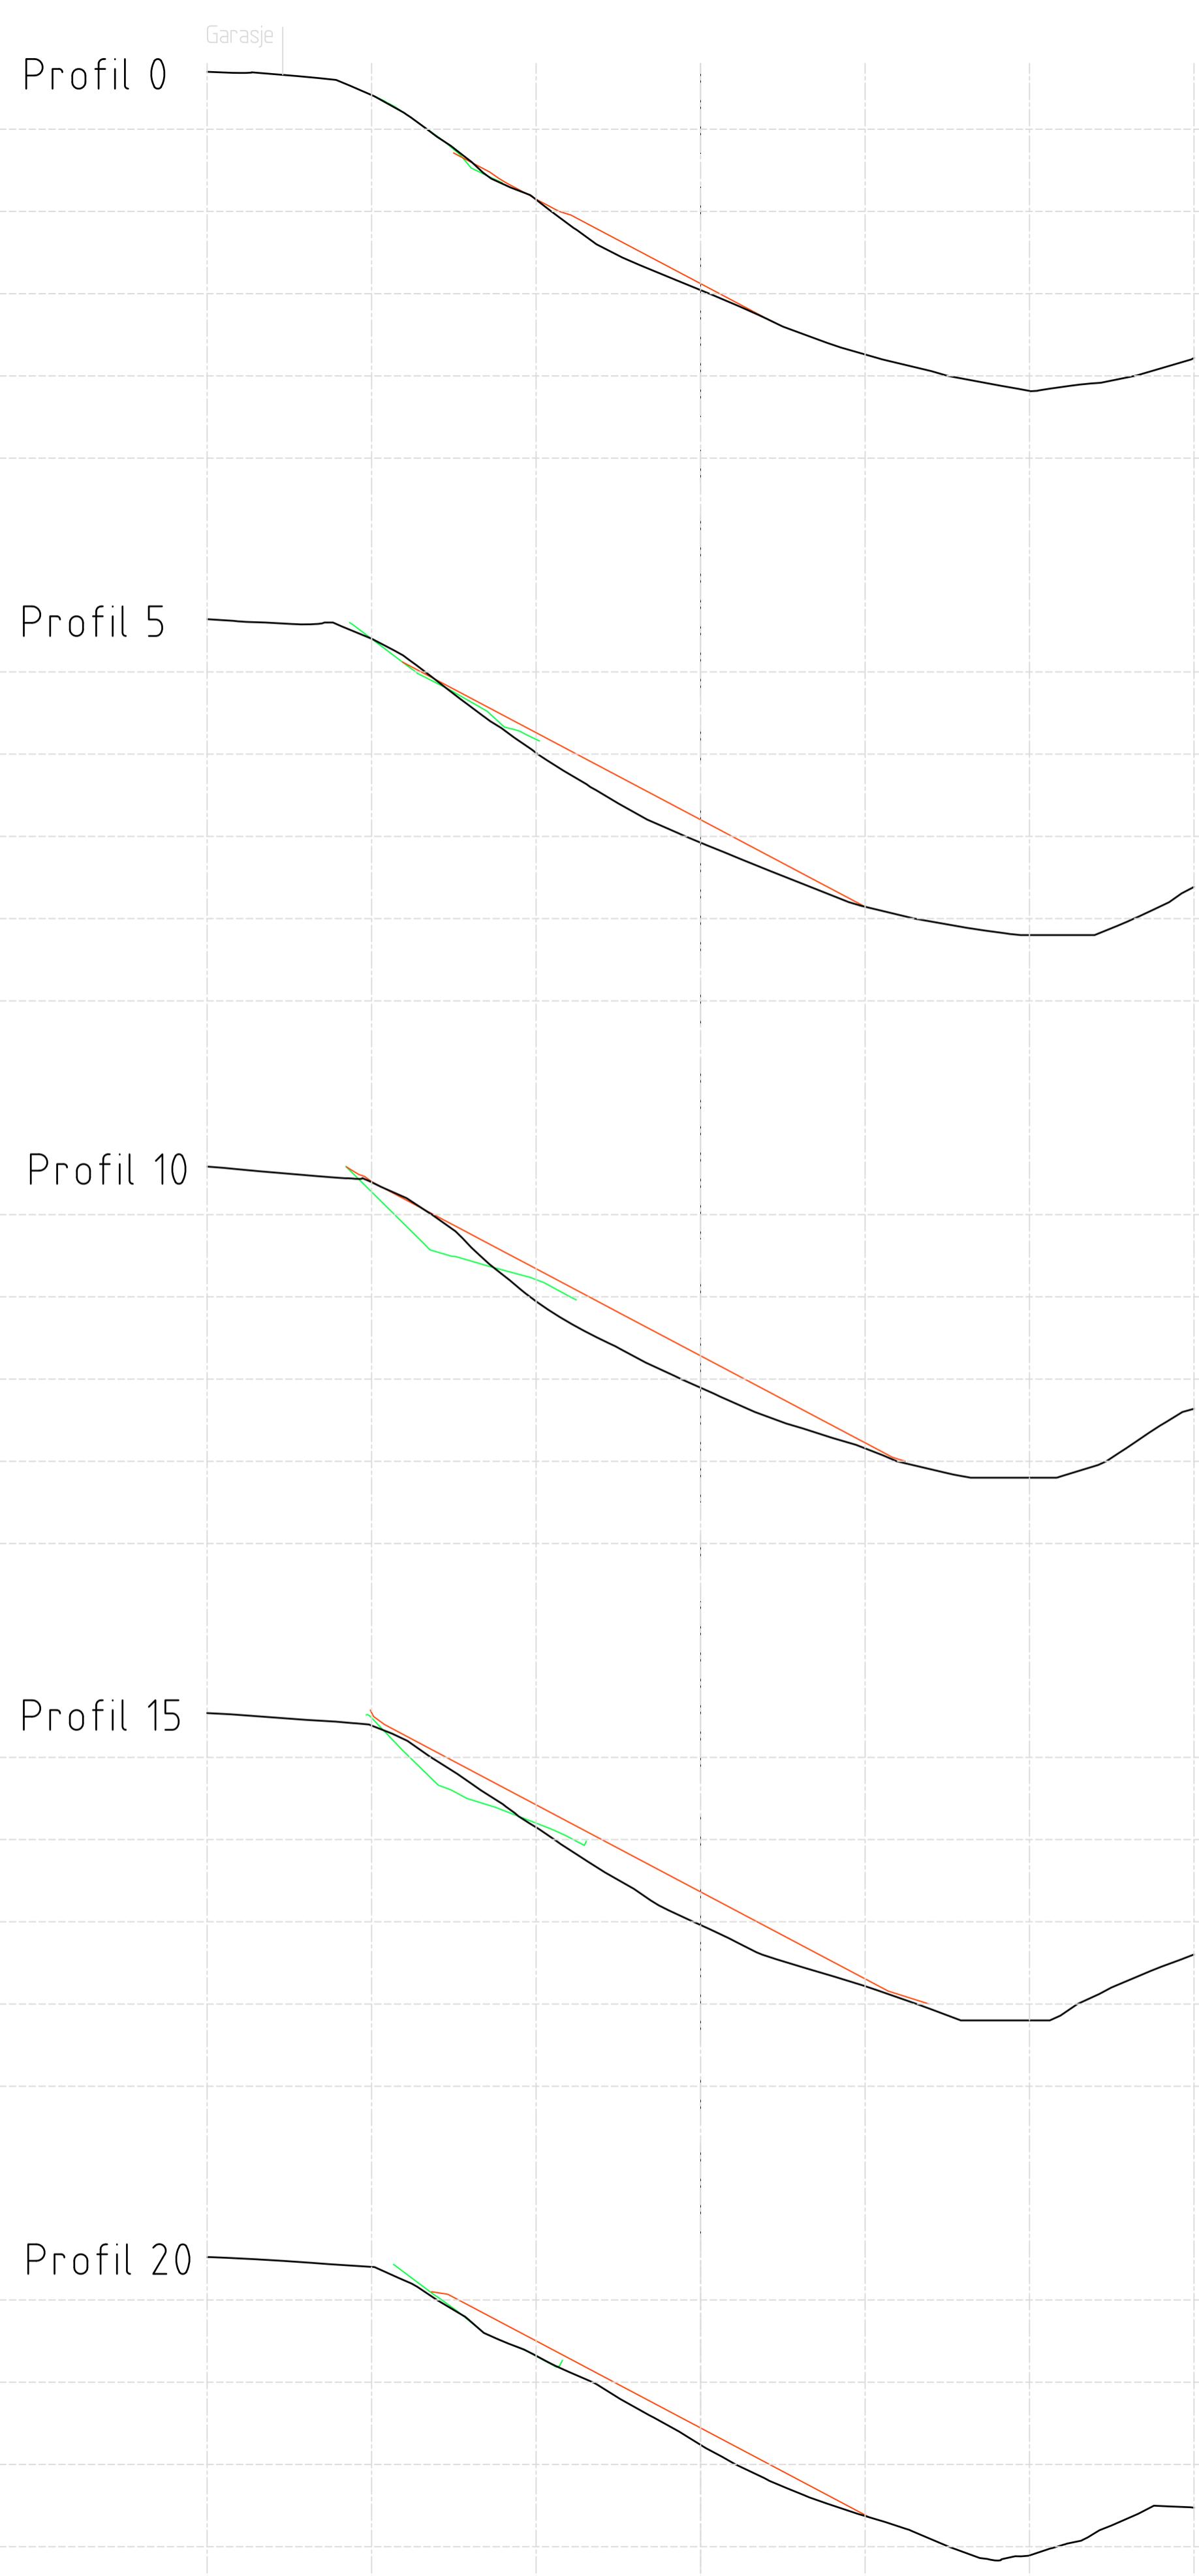
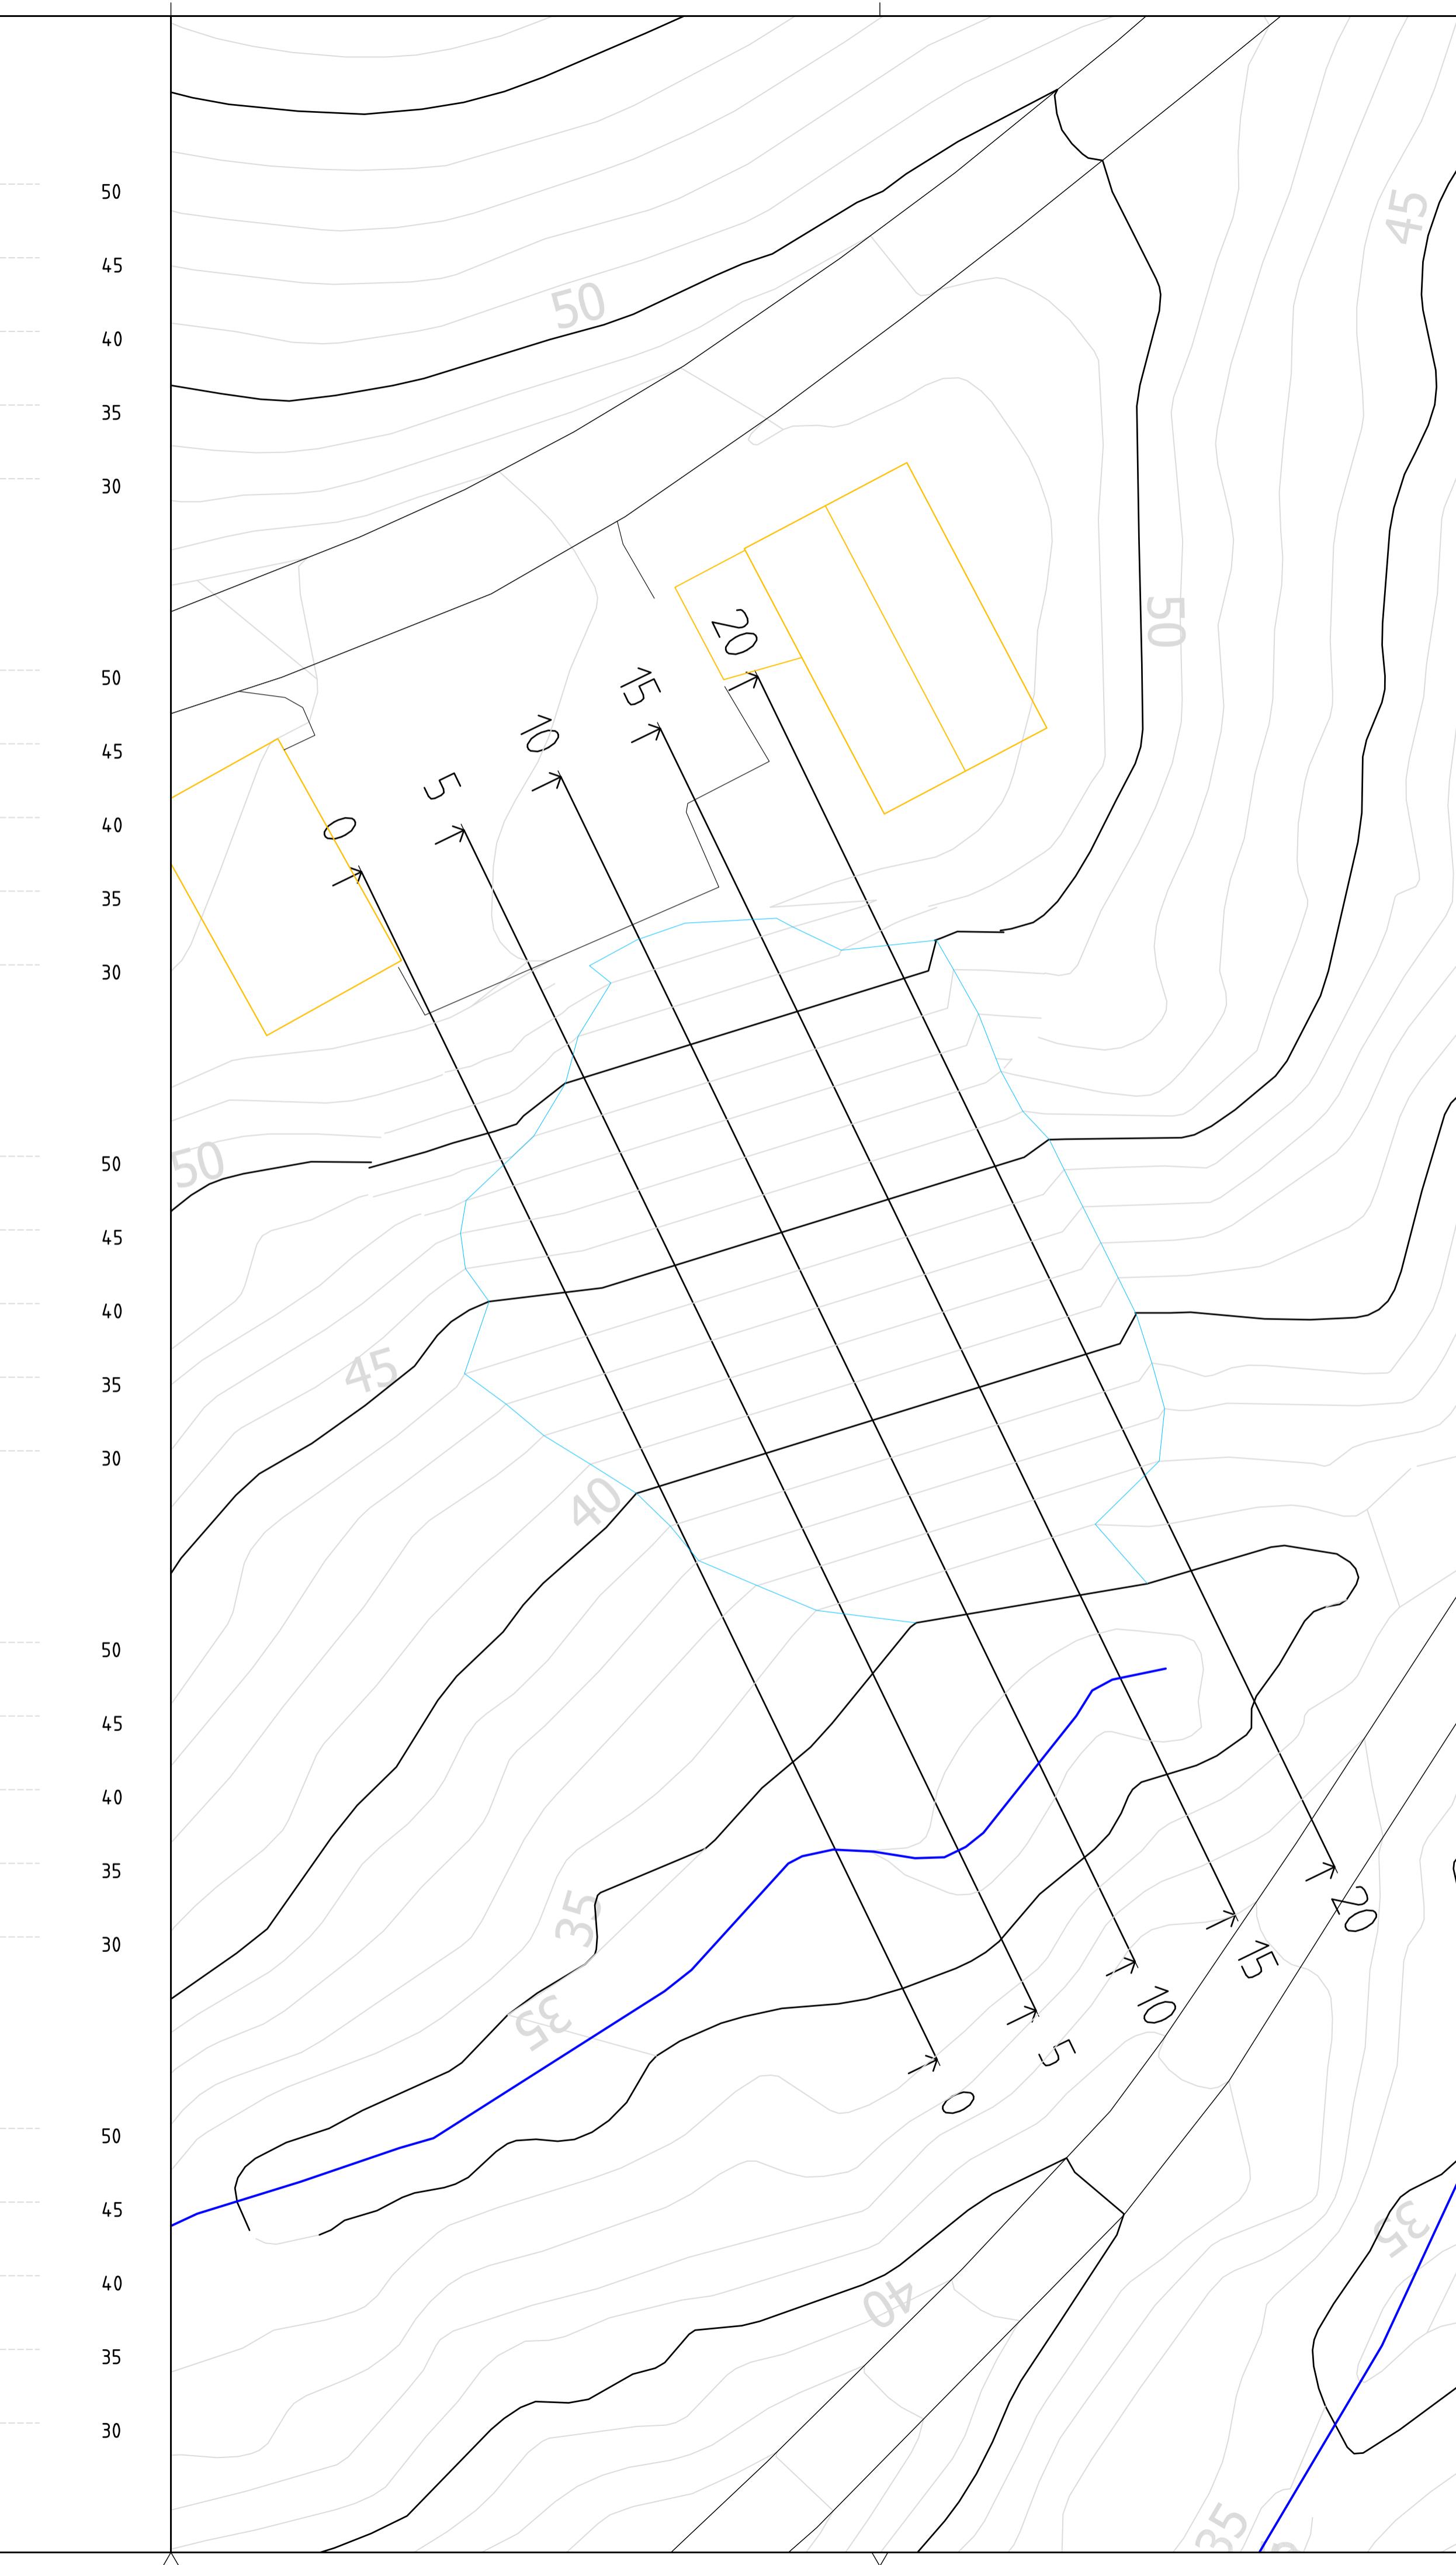
Tegningsittel:	Tegningsnr.:	Rev.:
Omfangstegning	100	-

Skredet gikk mellom bolighus og garasje på den aktuelle tomta og tok med seg mindre deler av gårdspllassen. Figur 2 skisserer omfanget. Vi anslår at skredet til nå involverer ca. 250 - 350 m³ med jord. Initialet var skredet en del mindre, men omfanget har økt på grunn av avskalling av den bratte skredkanten.

- Fjerning av utraste oppbløtte masser og noe fjerning av masser for å oppnå jevn tykkelse på motfylling.
- Fjerning av humusholdig jord ned mot ren mineralsk grunn under motfyllingen.
- Legge avløp fra septiktank i pukksteng omhyllet av fiberduk i naturlig forsenkning i terrenget ned mot bekken nedenfor tomta.
- Etablere drengrofster på tvers under motfylling ned mot pukksteng nevnt i punktet over. Drengroftene dekkes med fiberduk og fylles med grus. Grusen omhylles fullstendig av fiberduk.

- Etablere motfylling av samfengt sprengstein (f.eks. 0-300mm) av god kvalitet med helning ca. 1:1,8 – 1:1,9 opp mot skredkant. Det etableres et godt fundament ned mot faste masser i foten av fyllingen. Estimert volum for motfyllingen er ca. 700 - 800 m³.
- All overvannshåndtering fra tomta (taknedløp, drenering etc.) kobles på eget avløpssystem.
