Til: Ringerike kommune  
v/ Hilde Brørby Fivelsdal  
Kopi til: Ringerike kommune v/ Marius Karlsen  
Dato: 2025-02-04  
Rev.nr. / Rev.dato: 0 /  
Dokumentnr.: 20240498-01-TN  
Prosjekt: Geotekniske vurderinger ifm. skred, Avstikkeren, Ringerike  
Prosjektleder: Jørgen Løkken Skaatan  
Utarbeidet av: Jørgen Løkken Skaatan, Kate Robinson  
Kontrollert av: Laura Rødvand, Håkon Heyerdahl

## Geotekniske vurderinger ifm. skred, Avstikkeren, Ringerike

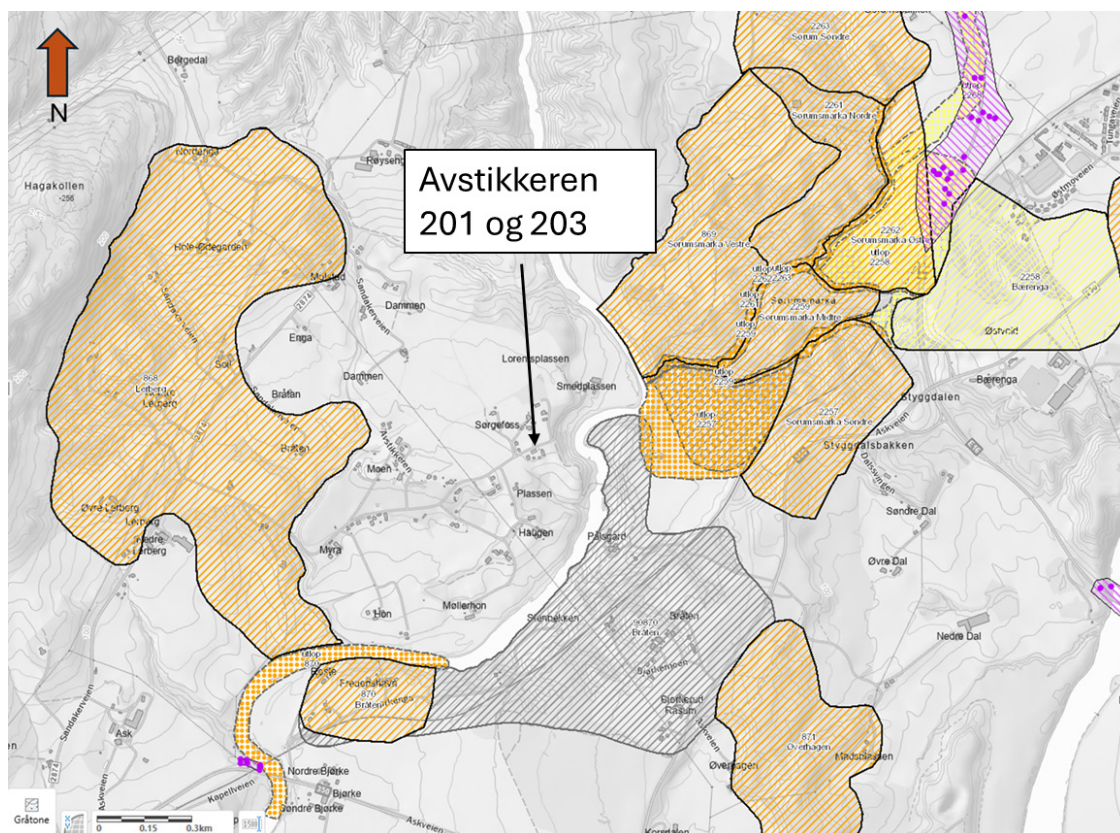
Figur 3-3: Registrerte kvikkleiresoner i området (hentet fra: [www.atlas.NVE.no](http://www.atlas.NVE.no), 06.01.2025). Avstikkeren nr. 201 og 203 er markert.

| Punkt | Vurdering |
|---|---|
| 1. Undersøk om det finnes registrerte faresoner i området | Det er registrert flere kvikkleirefaresoner i området. Faresone <i>Lerberg</i> ligger omtrent 600 meter vest for Avstikkeren. På motsatt side av Sogna (øst for Avstikkeren) er det flere faresoner, bl.a. <i>Sørumsmarka Vestre</i> , <i>Sørumsmarka Midtre</i> og <i>Sørumsmarka Søndre</i> (Figur 3-3). |

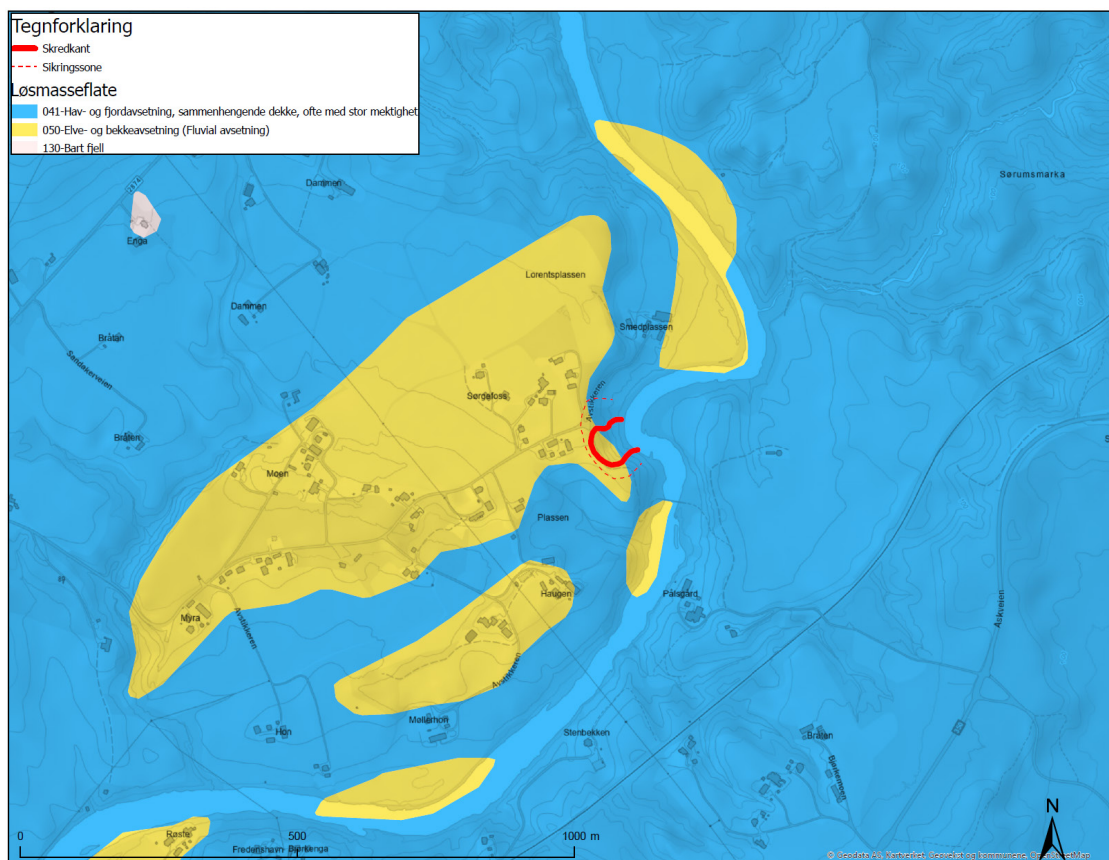
I skråningen der skredene har gått er det kartlagt fluviale avsetninger i øverste del, og marine avsetninger ned mot elva. Det er fra før godt kjent at løsmassedekket på Ringerike preges av vekslende lag av marint avsatt leire og grovere materialer (silt/sand, grus) avsatt på annen måte (fluvialt/glasifluvialt); se beskrivelse av grunnforhold i avsnitt 4.1. Den markerte lagdelingen er godt synlig i øvre del av skredsåret, se bilder i vedlegg B.

Figur 3-4: Kvartærgeologisk kart (løsmassekart) (NGU, lastet ned 20.12.2024). Skredkant per 2024 er markert på kartet.

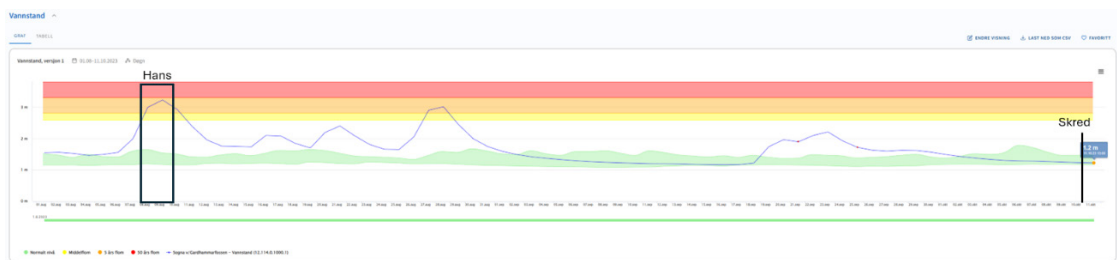
Figur 6-2: Registrert vannstand ved målestasjonen "Sogna v/ Gardhammarfossen", ca. 12 km oppstrøms skredområdet (i luftlinje, mot nordvest). Fargekodene er beskrevet i figuren ovenfor. Måleserien er fra 1. august til 11. oktober 2023. Hentet fra: <https://sildre.nve.no/station/12.114.0> (13.01.2025).

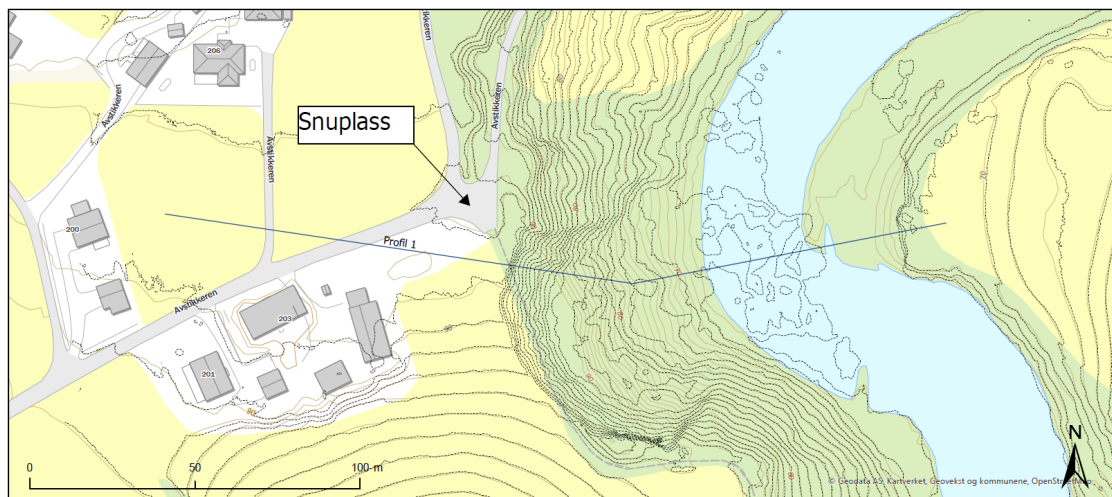
Det er utført stabilitetsberegninger i ett profil, med terrengoverflate tilsvarende før første skredhendelse, og med dagens terrengoverflate (dvs. terrengmodell fra hhv. 2016 og 2024). Plassering av beregningsprofilen er vist på kart i Figur A1-1.

Figur A1-1: Profil 1. Stiplede høydekoter er fra droneskanningen etter siste skredhendelse (Ringerike 2024).

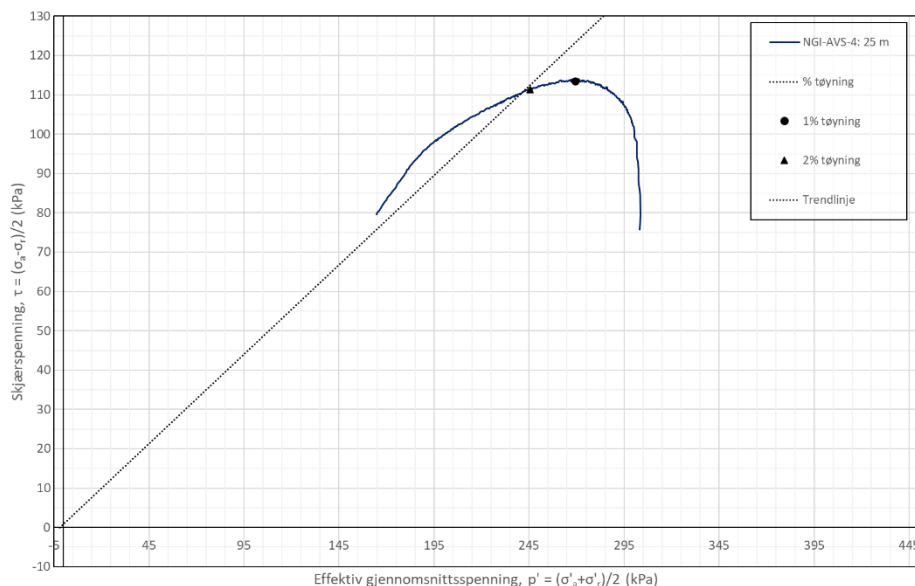
Friksjonsvinkel og kohesjon for leire er tolket fra treaksialforsøk utført i borpunkt NGI-AVS-4 (fra 25 meters dybde). Tolkningen av treaksialforsøket er vist i Figur A3-1. Friksjonsvinkel i lag med høyt innhold av sand og silt, antas å ha noe høyere friksjonsvinkel.

Figur A3-1 Spanningssti fra aktivt udrenert treaksialforsøk med anisotrop konsolidering.

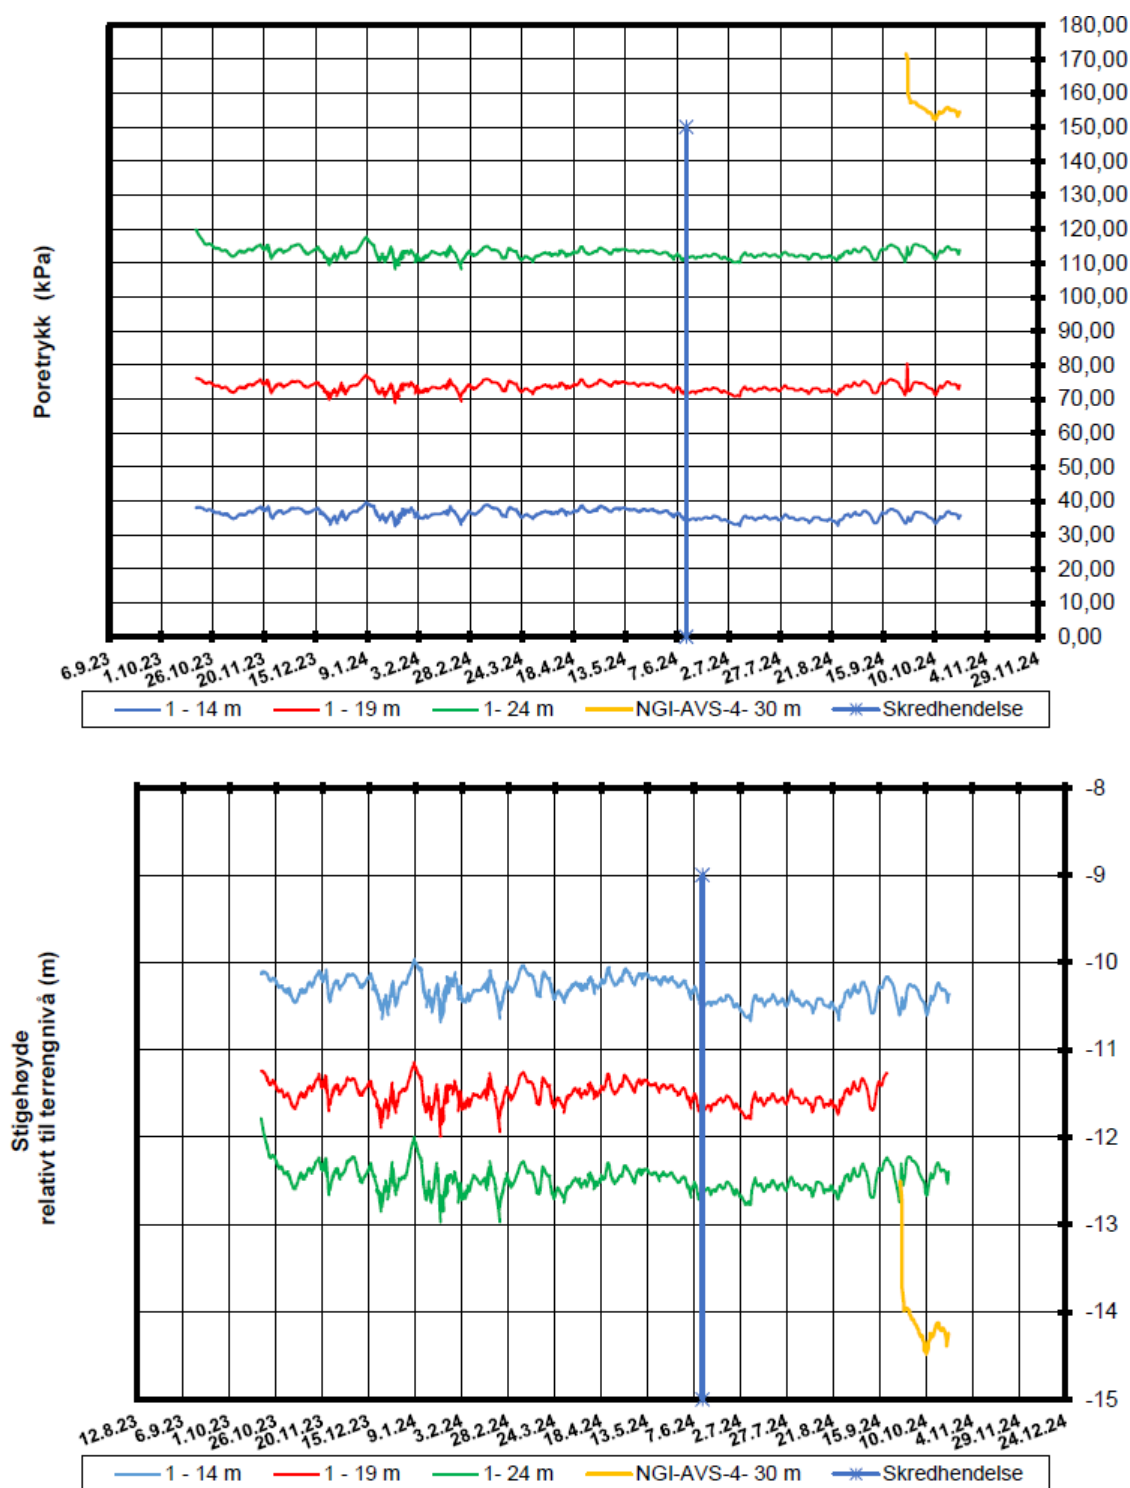
Poretrykksfordelingen er komplisert grunnet lagdeling i skråningen. Det er registrert poretrykk på omtrent 30-40 kPa i den grunneste måleren 14 meter under terreng. Dette kan indikere grunnvannstand på ca. 10 meters dybde (skråningstopp). Det er imidlertid ikke usannsynlig at det er hengende vannspeil i grunnen, basert på flere tynne, drenerende lag. Det antas derfor at grunnvannstand kan være grunnere enn 10 meters dybde.

Figur A3-2: Poretrykksavlesninger fra målere installert i borpunkt 1 og NGI-AVS-4 (samme borpunkt). Stigehøyde vist i nedre del av figuren viser at det er noe undertrykk i skråningen, med fallende potensialnivå for de dypere målerne.

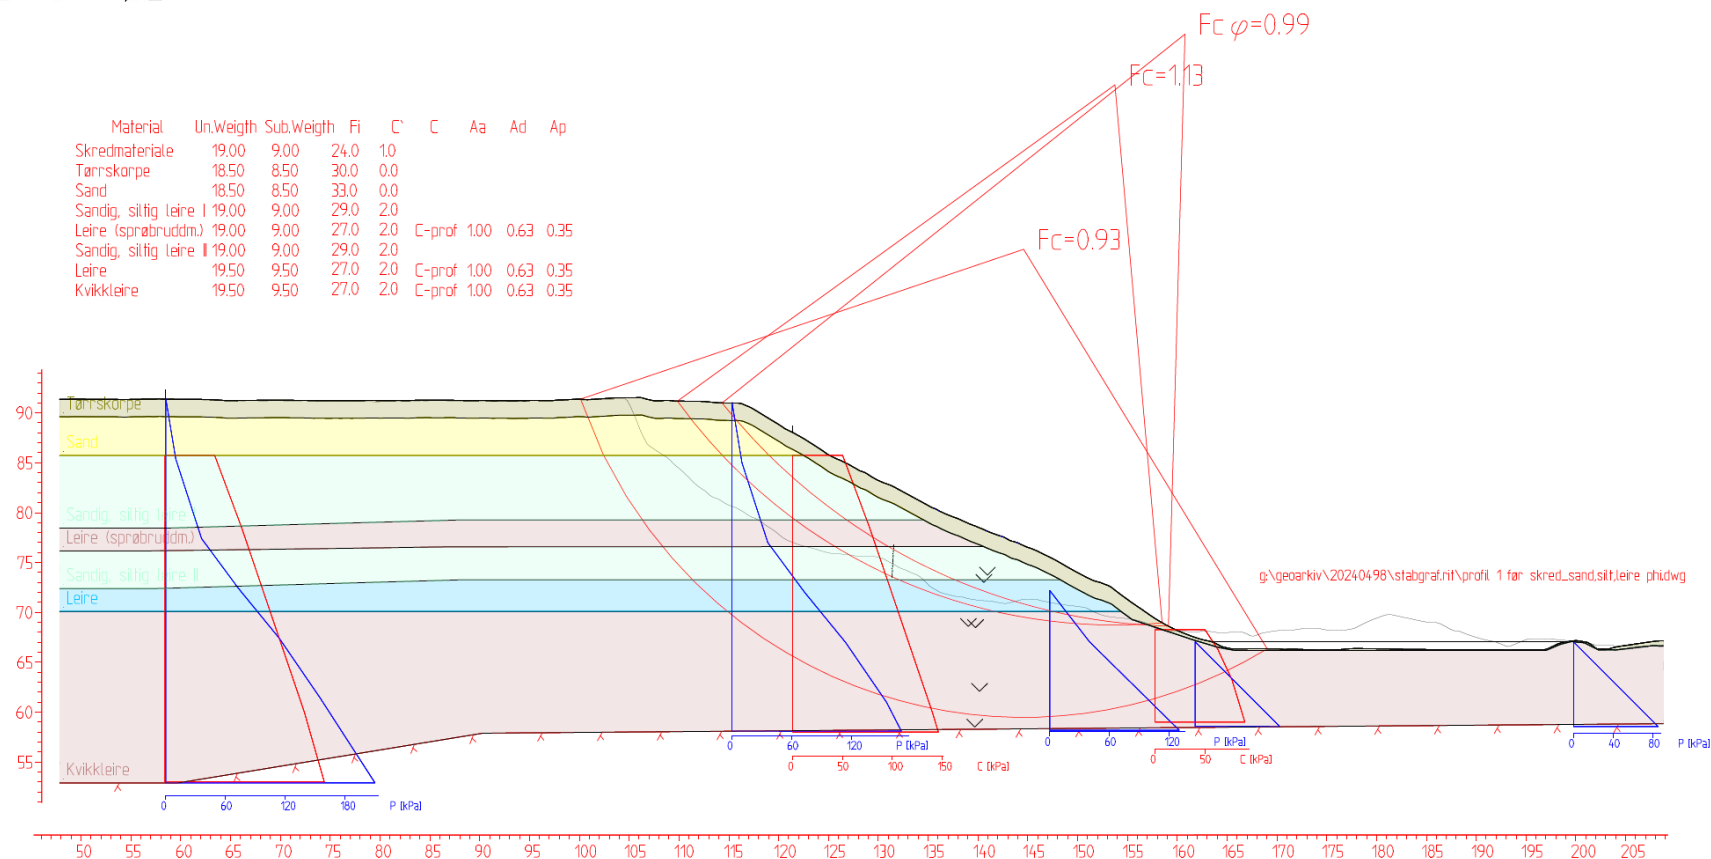
Figur A6: Situasjon før første skredhendelse, drenert sikkerhet og udrenert sikkerhet der de to lagene «sand, silt og leire» er betraktet som drenert materiale.

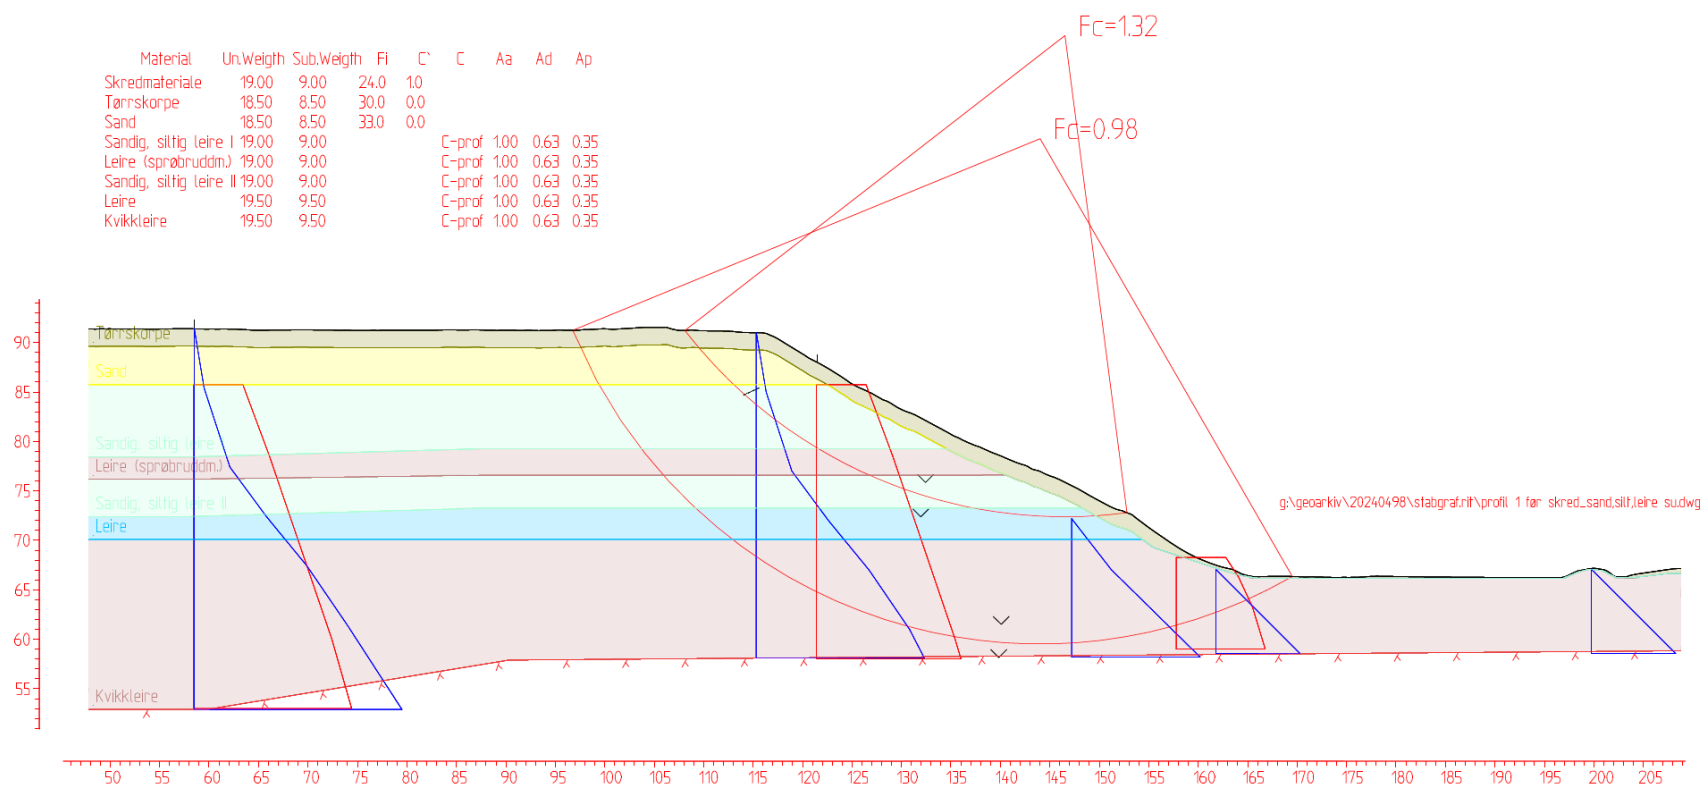
Figur A7: Situasjon før første skredhendelse, udrenert sikkerhet der de to lagene «sand, silt og leire» er betraktet som udrenert materiale.

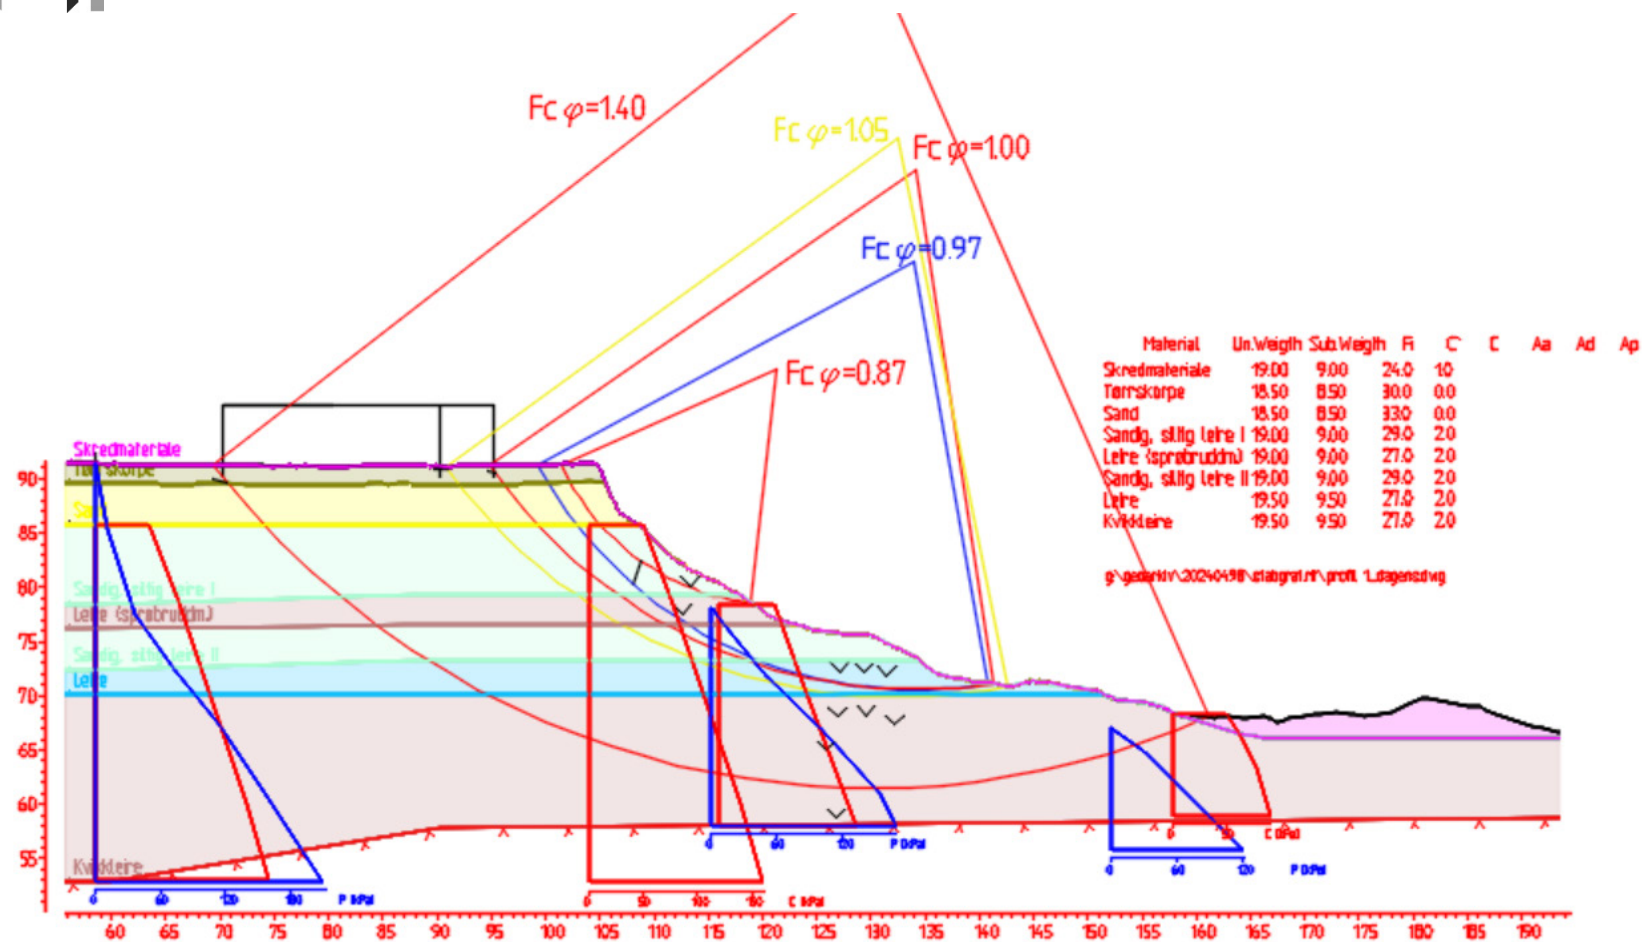
Figur A8: Dagens situasjon, drenert sikkerhet.

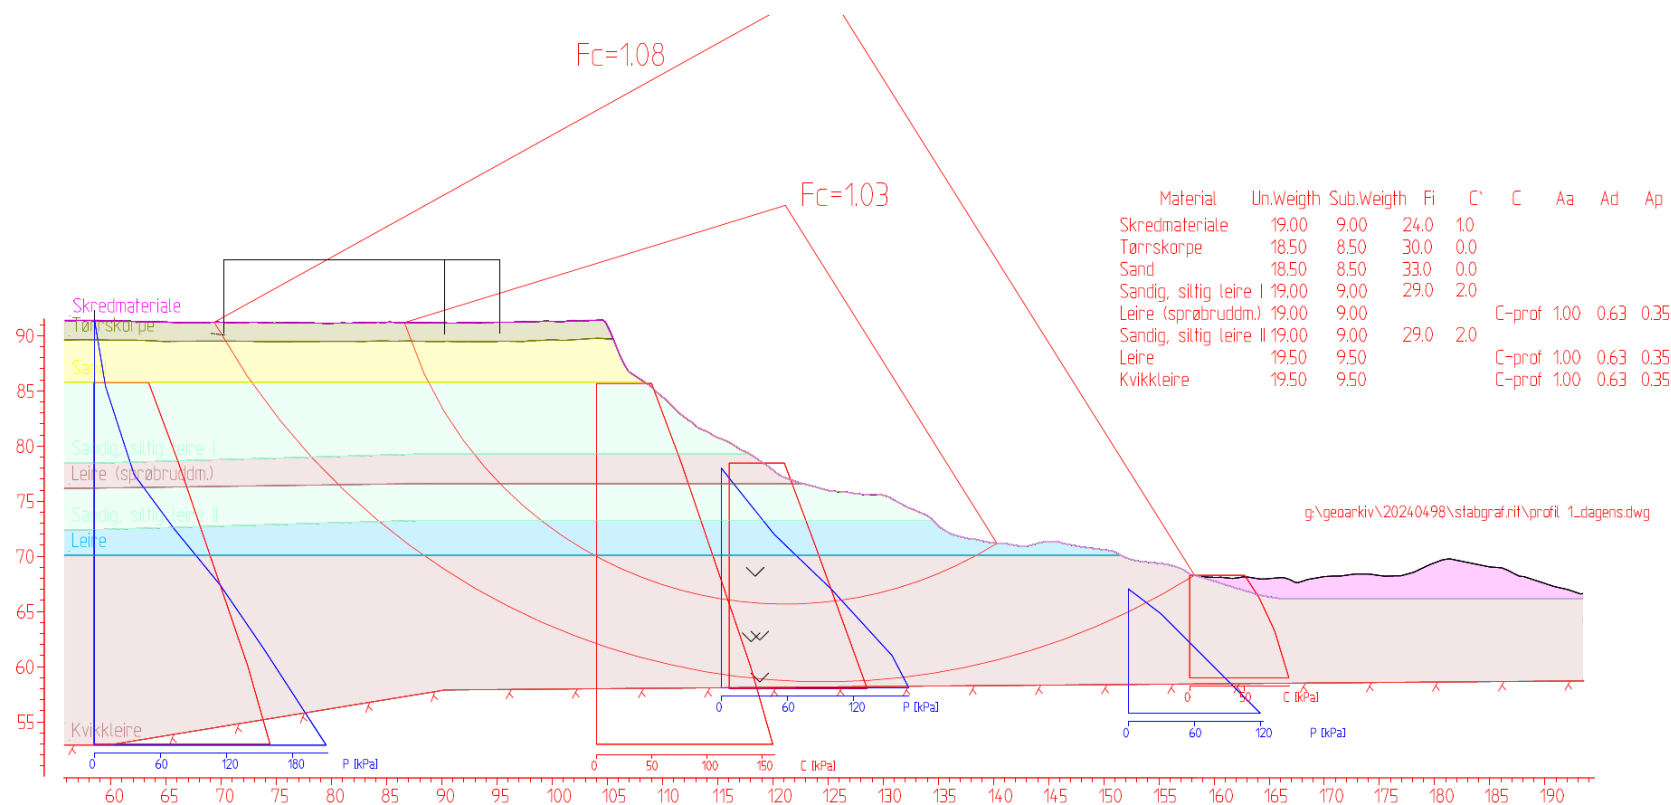
Figur A9: Dagens situasjon, udrenert sikkerhet der de to lagene «sand, silt og leire» er betraktet som drenert materiale.

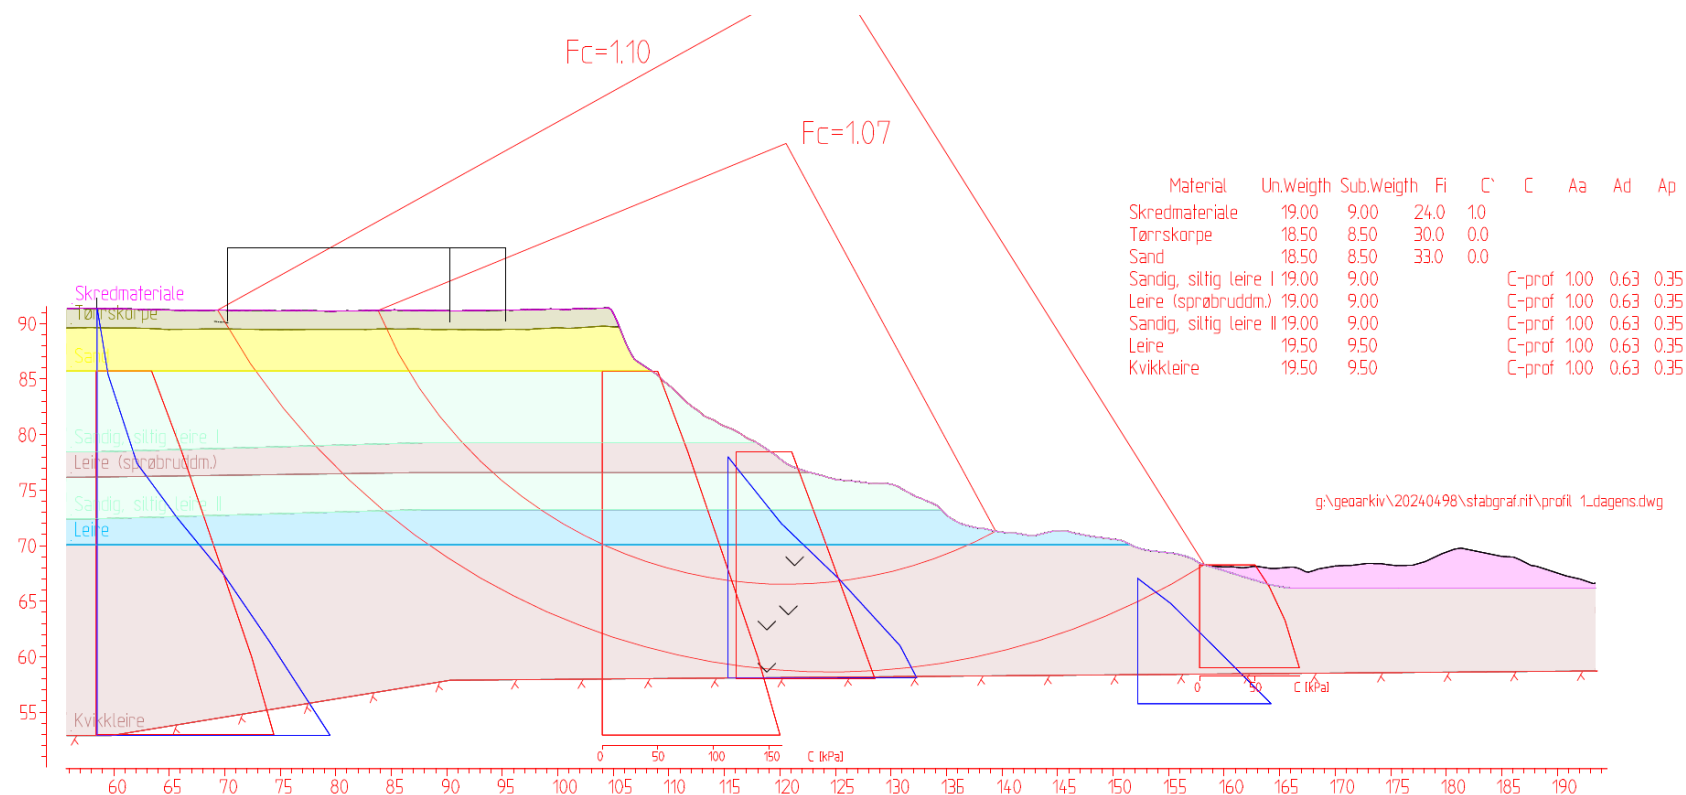
Figur A10: Dagens situasjon, udrenert sikkerhet der de to lagene «sand, silt og leire» er betraktet som udrenert materiale.

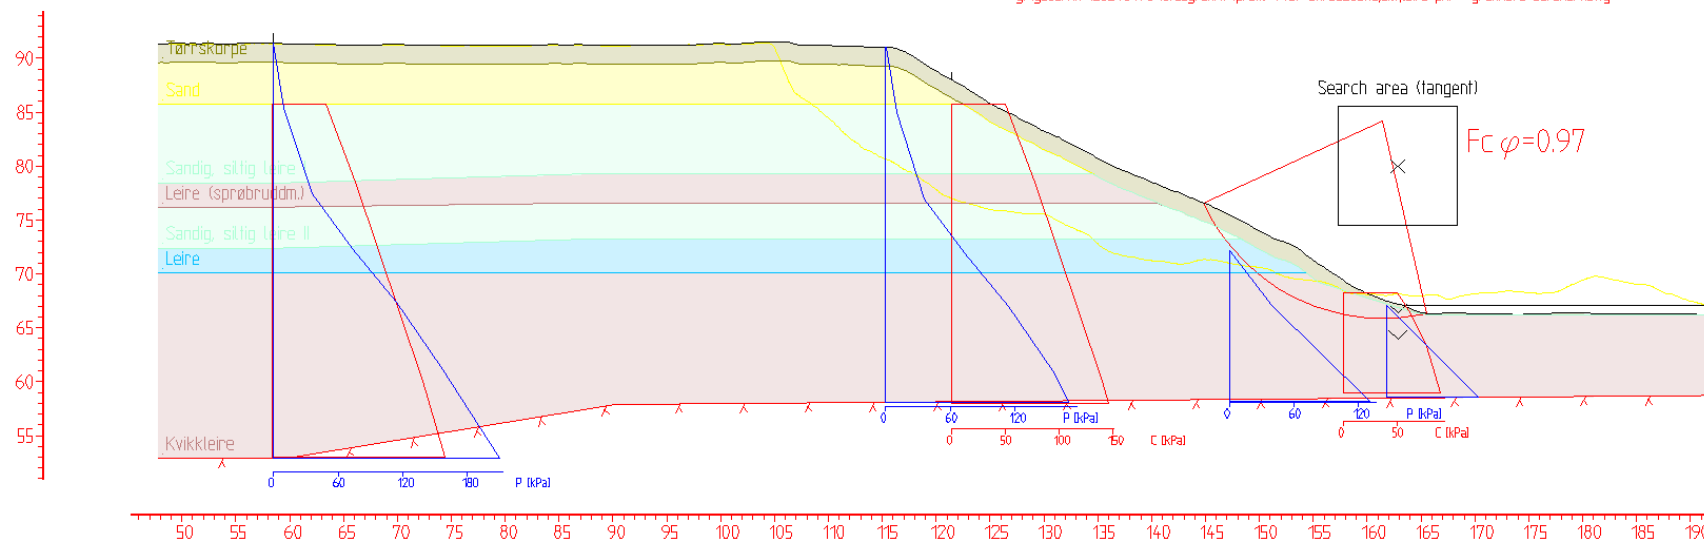
Figur A13: Situasjon før første skredhendelse, drenert sikkerhet for lokal utglidning av skråningståen.

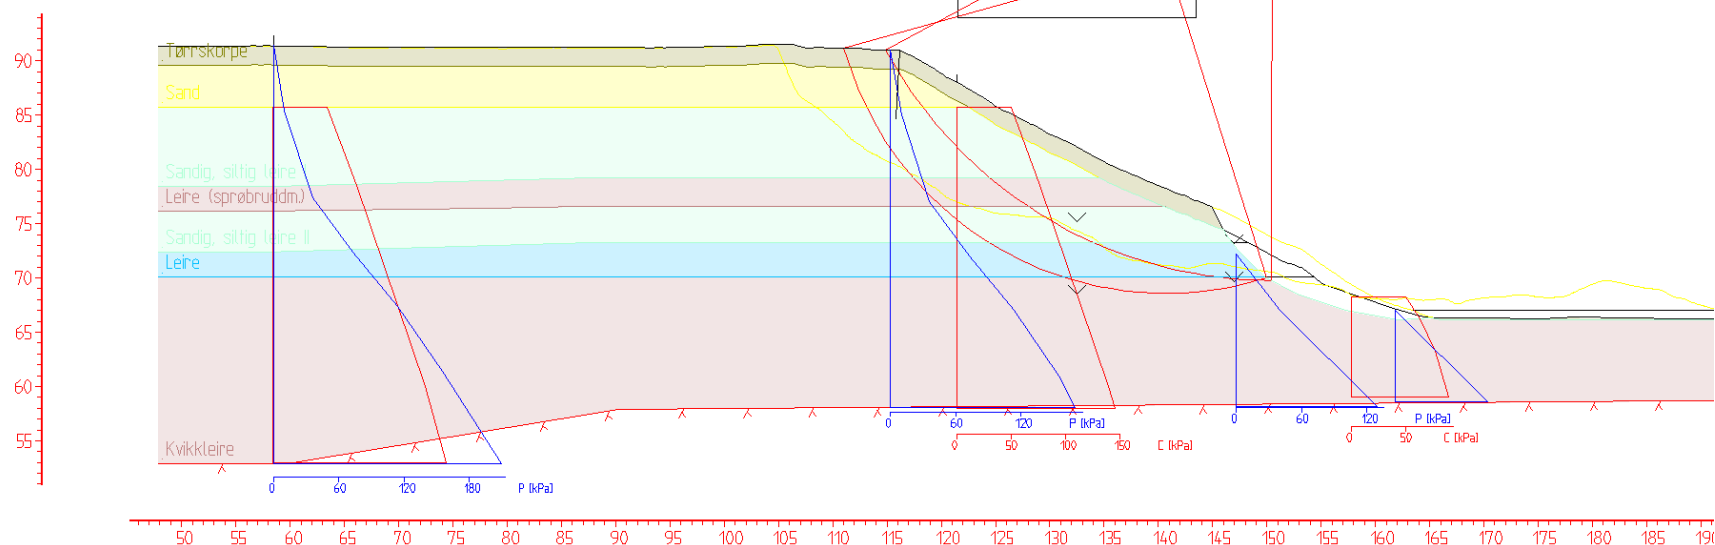
Figur A14: Situasjon etter lokal utglidning av skråningståen. Drenert og udrenert sikkerhet.

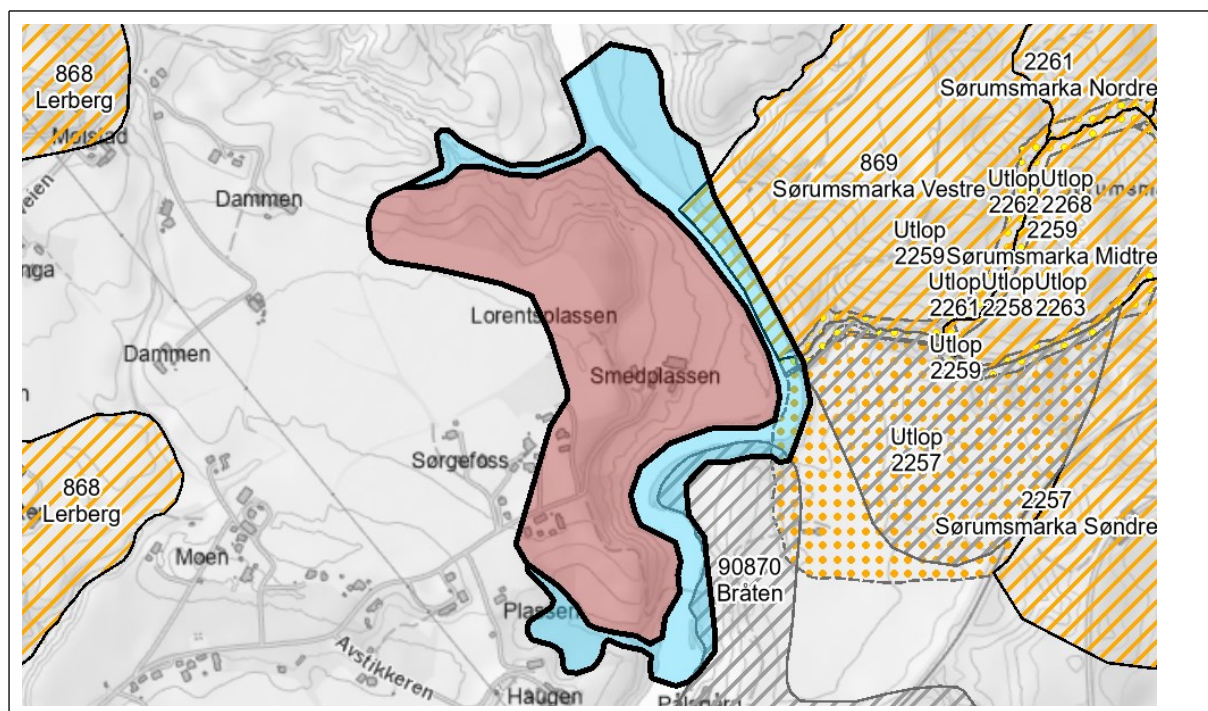
| 04.02.2025 | <p>Ifm. skredhendelser nær Avstikkeren 201 og 203 er det utført grunnundersøkelser ved skredområdet. Det er påvist tynne lag sprøbruddmateriale relativt grunt (ca. 8-10 meter under terreng) og et mektig kvikkleirelag like over elvenivå (omrørt skjærfasthet 0,1 kPa). Antatt skredmekanisme er rotasjonsskred, basert på andel sprøbruddmateriale over kritisk glidesirkel (0,30-0,35).</p> <p>Det foreligger lite data på grunnforholdene i området, med unntak av ved skredområdet. Det er derfor usikkerheter relatert til avgrensningen.</p> |
