Til: Holmestrand kommune
v/ Martin Hagen
Kopi til:
Dato: 2021-01-14
Rev.nr. / Rev.dato: 0 /
Dokumentnr.: 20200685-01-TN
Prosjekt: Sande områderegulering kvikkleire
Prosjektleder: Marius M. Søvik
Utarbeidet av: Ingar Haug Steinholt
Kontrollert av: Frode Sandersen

Befaringsnotat, Sandeelva

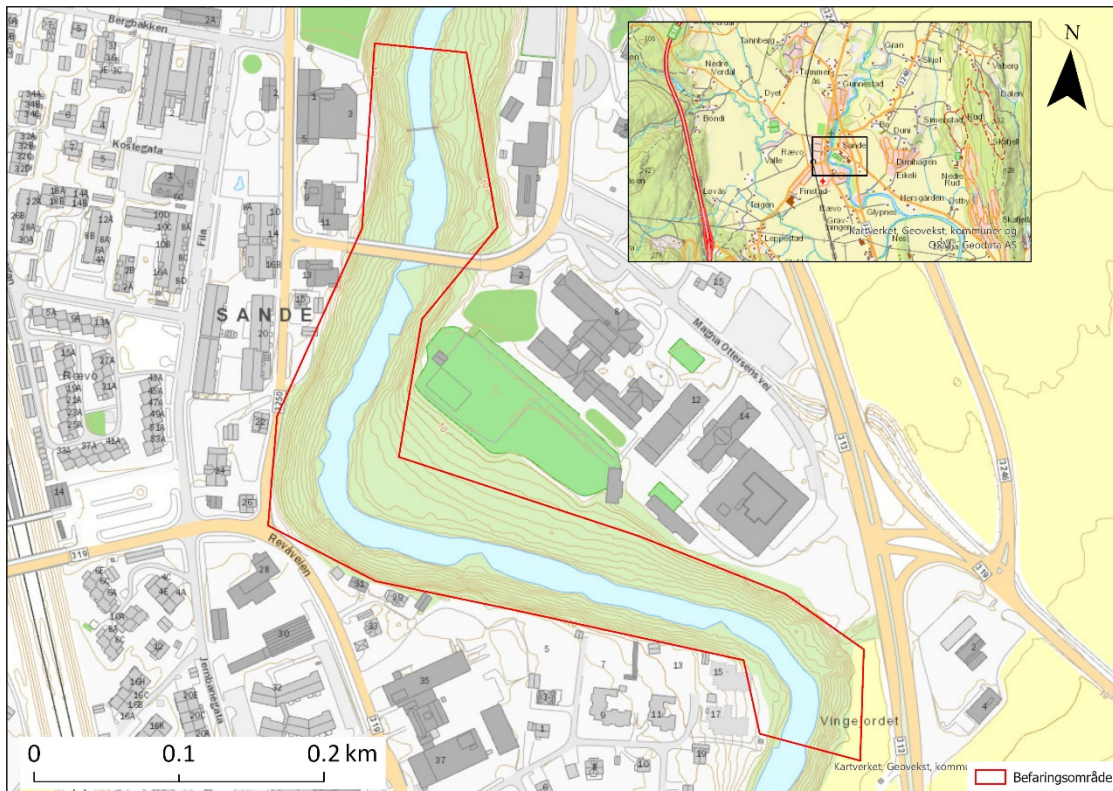
Figur 1 Befart område i Sande sentrum markert i rødt.

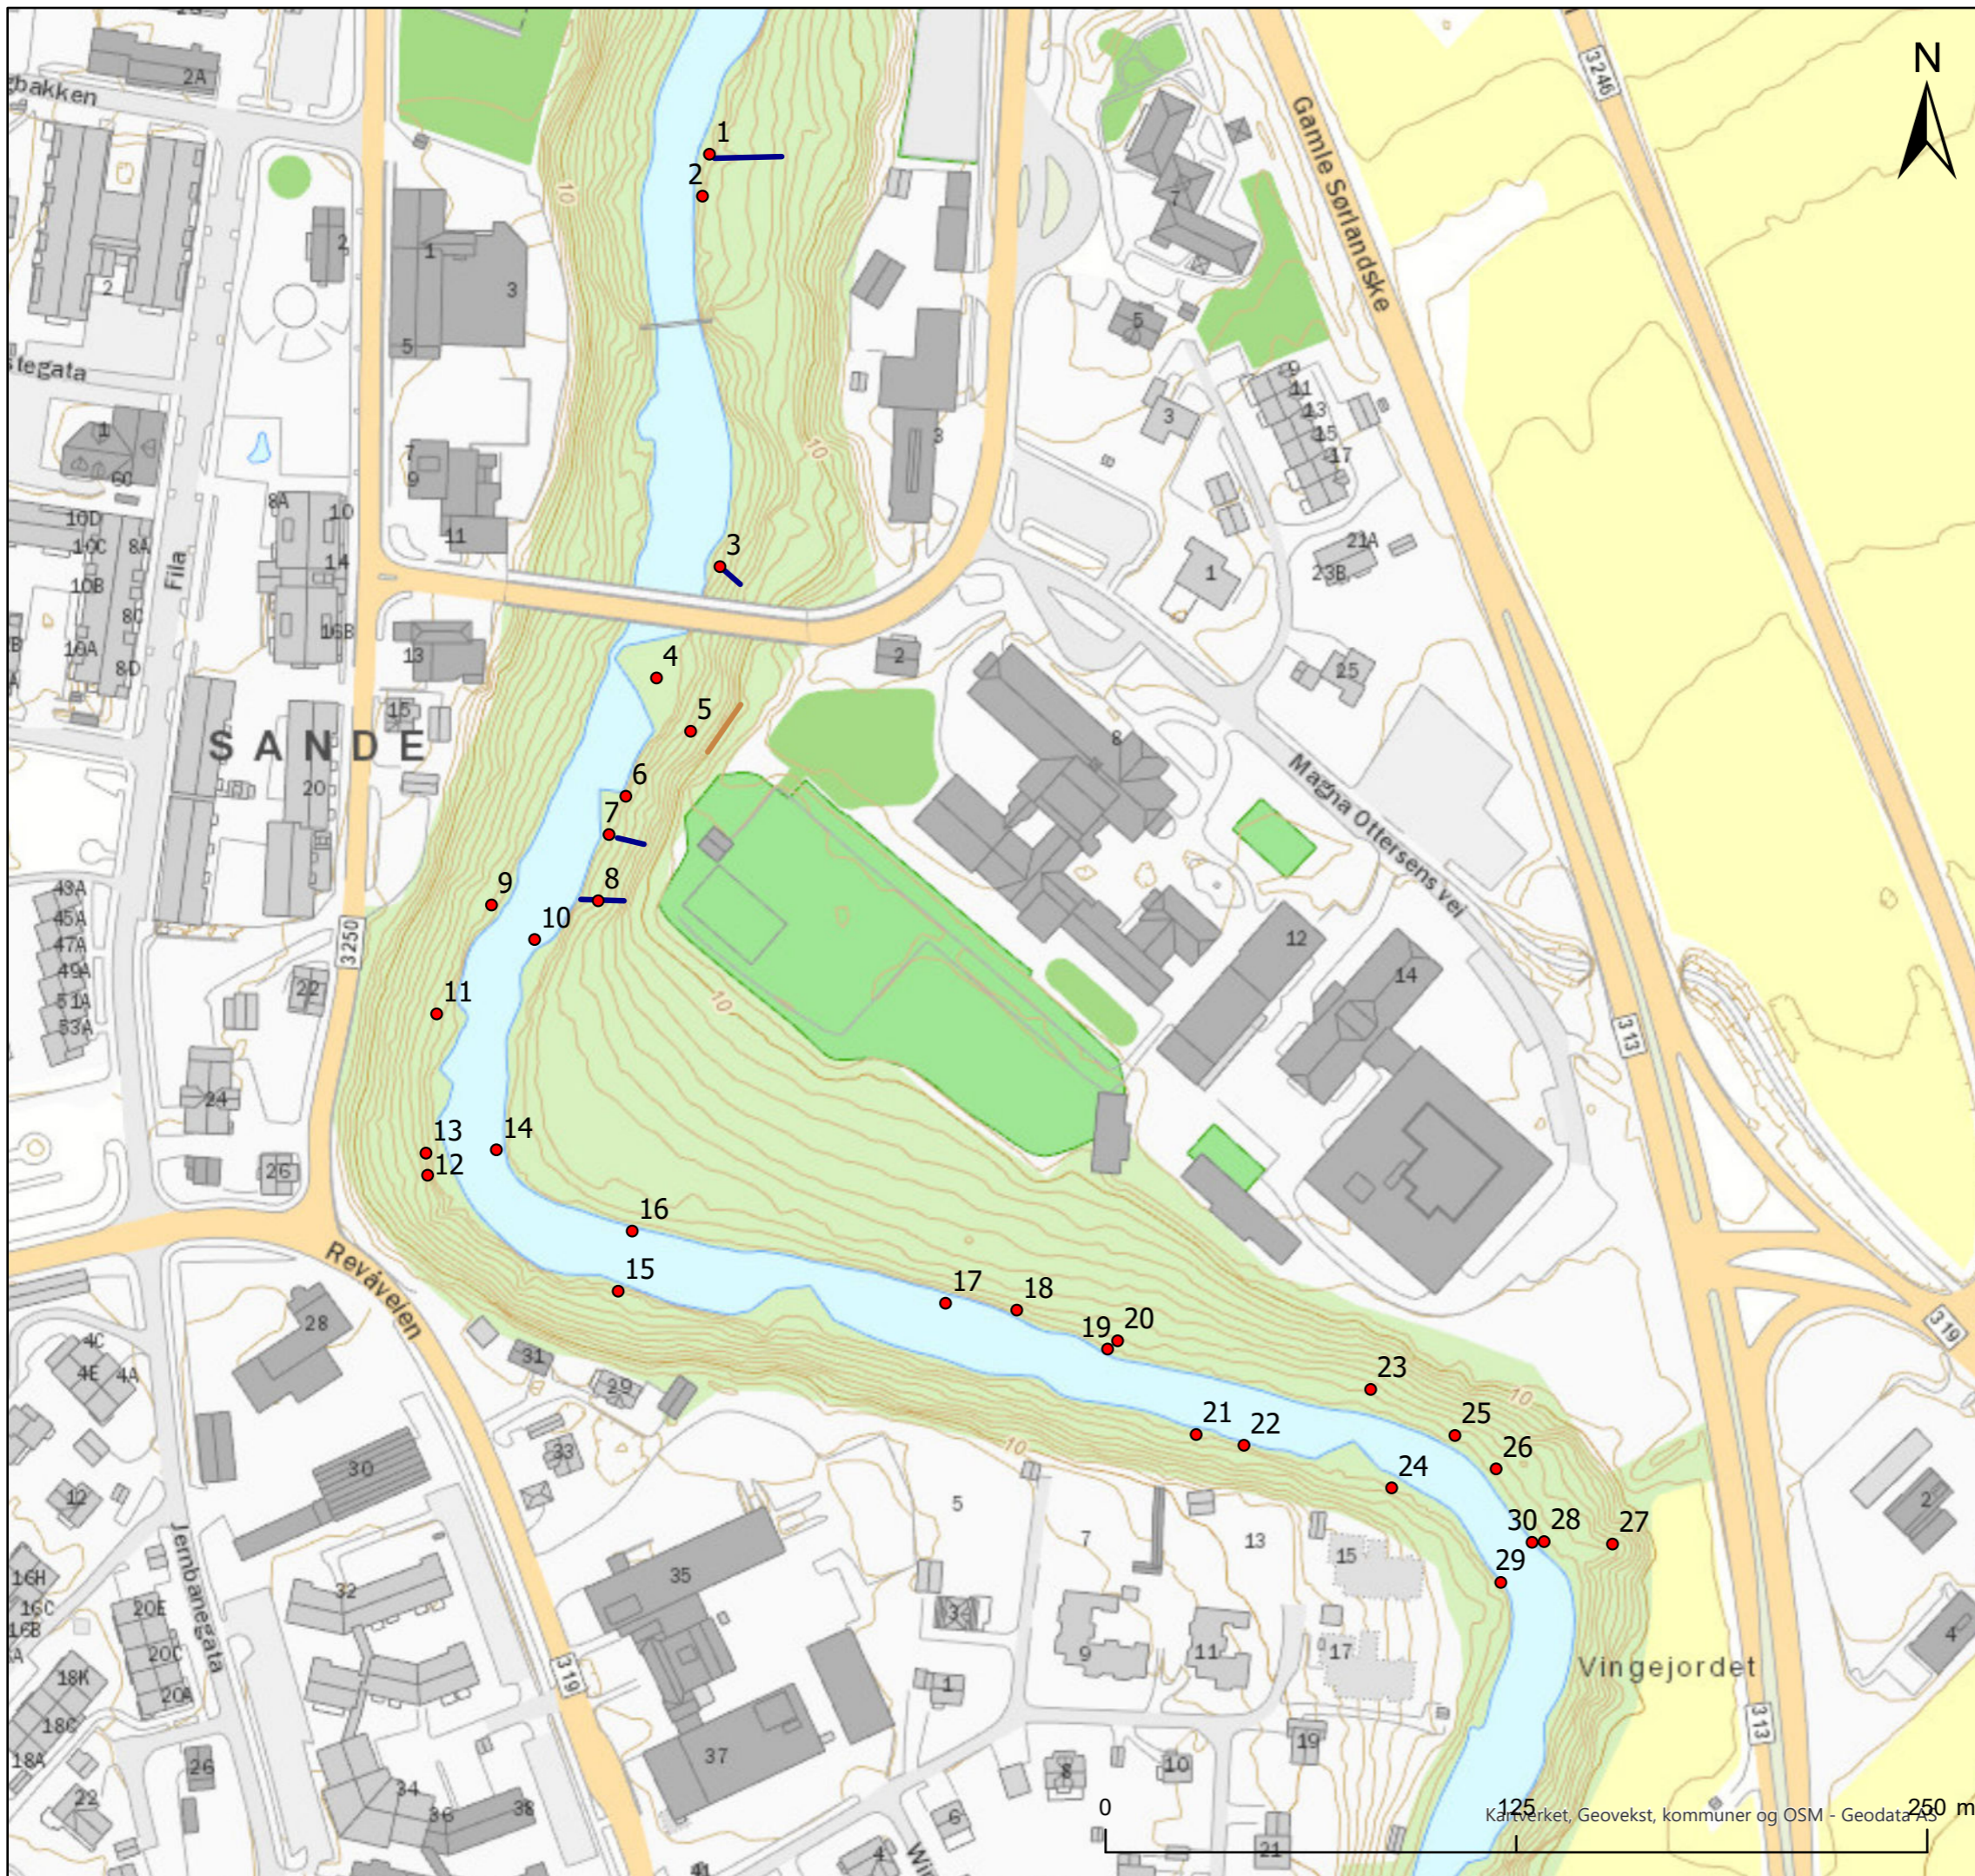
Tegning nr. 001 Befaringskart med avmerkede punkter

Området hvor de største utglidningene har skjedd siden befaringen i 2019 er i yttervingen av Sandeelva nedenfor Revåveien. Her har det glidd ut et parti rundt et utlagt overvannsrør (se punkt 12 og 13 i vedlegg A). I tillegg ble det observert utglidninger av masser ved punkt 2, 6, 15, 21, 22, 24 og 29.

Flere steder ble det observert vannsig fra grunnen (tegning nr. 001). Disse har nok sitt opphav i drenerende sjikt i grunnen bestående av sand eller silt. Slike lag har blitt bekreftet gjennom grunnundersøkelser (NGI, 2017a).

Flaten som utgjør området innenfor punkt 14 antas å være en ikke-aktiv elveslette. Ytterkanten av dette området ser ut til å ha sunket ned relativt til omkringliggende områder. Dette er synlig fra både terrengdata og topografisk kart, og har derfor ikke skjedd i nyere tid. Samme type nedsenkning av terrenget ser man ved punkt 17, men også dette virker å være av eldre opphav.

Det er naturlig at det vil forekomme sig i skråningene ned mot Sandeelva. Slikt sig ble observert i de fleste partier av det befarte området. Eksempler er vist i punkt 4, 5 og 23.

Ved punkt 27 ble det observert en bratt ravine. Det går et ødelagt betongrør gjennom ravinen hvor hensikten trolig er å lede vannet bort fra skråningstoppen. Vannet kommer nå ut i toppen av skråningen og fører således til erosjon i ravinebunnen.
