Dato: 06.05.2024  
Dokumentnr: 117933n1  
Prosjekt: Skien. Ibsenbiblioteket  
Utarbeidet av: Eirik Hegland  
Kontrollert av: Jon Adersen Gulbrandsen

## **Skien. Ibsenbiblioteket**

### **Vurdering av områdestabilitet**

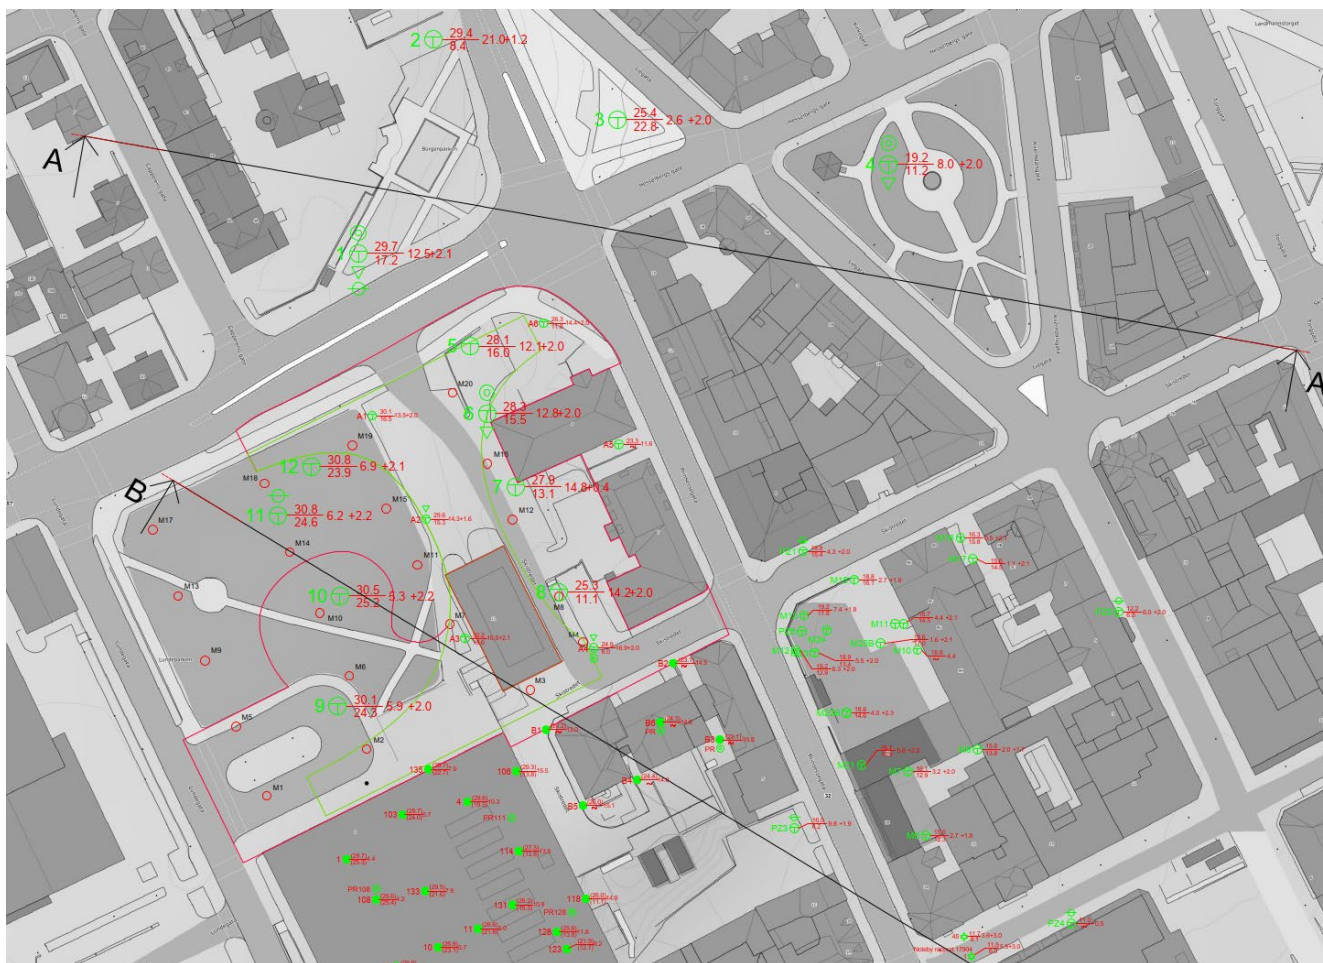
Figur 3.2 Utsnitt fra borplan, tegning 117933-1.

Planområdet er undersøkt av Multiconsult i 2019 [2] og GrunnTeknikk i 2024 [3] med totalt 14 borpunkt. Generelt viser totalsonderinger økende dybder til fjell fra vest mot øst. Omtrent midt i Lundeparken er dybde til fjell ca. 5 til 6 m, mens lengst øst mot Prinsessegata er det boret til over 23 m. Undersøkelsene indikerer et topplag av antatt fyllmasser av sand og grus på ca. 1 til 2 m. Derunder er det et sammenhengende lag av bløt til middels fast leire/siltig leire, som har mulig sprøbruddoppførsel. Videre nedover indikerer sonderingene et lag av antatt morene/sand/grus over fjell, som varierer i mektighet mellom ca. 0 og 3 m.

I ett borpunkt i nordre del av planområdet er det er påvist sprøbruddmateriale (ikke kvikkleire) i stor mektighet (ca. 6 m dybde fra 3 m under terreng). I sørøstre del av planområdet er det påvist sprøbruddmateriale i ca. 3 m dybde fra 1 m under terreng. Sammenligning av de øvrige sonderingsdiagrammene med punktene hvor det er påvist sprøbruddmateriale, indikerer tilsvarende oppførsel.

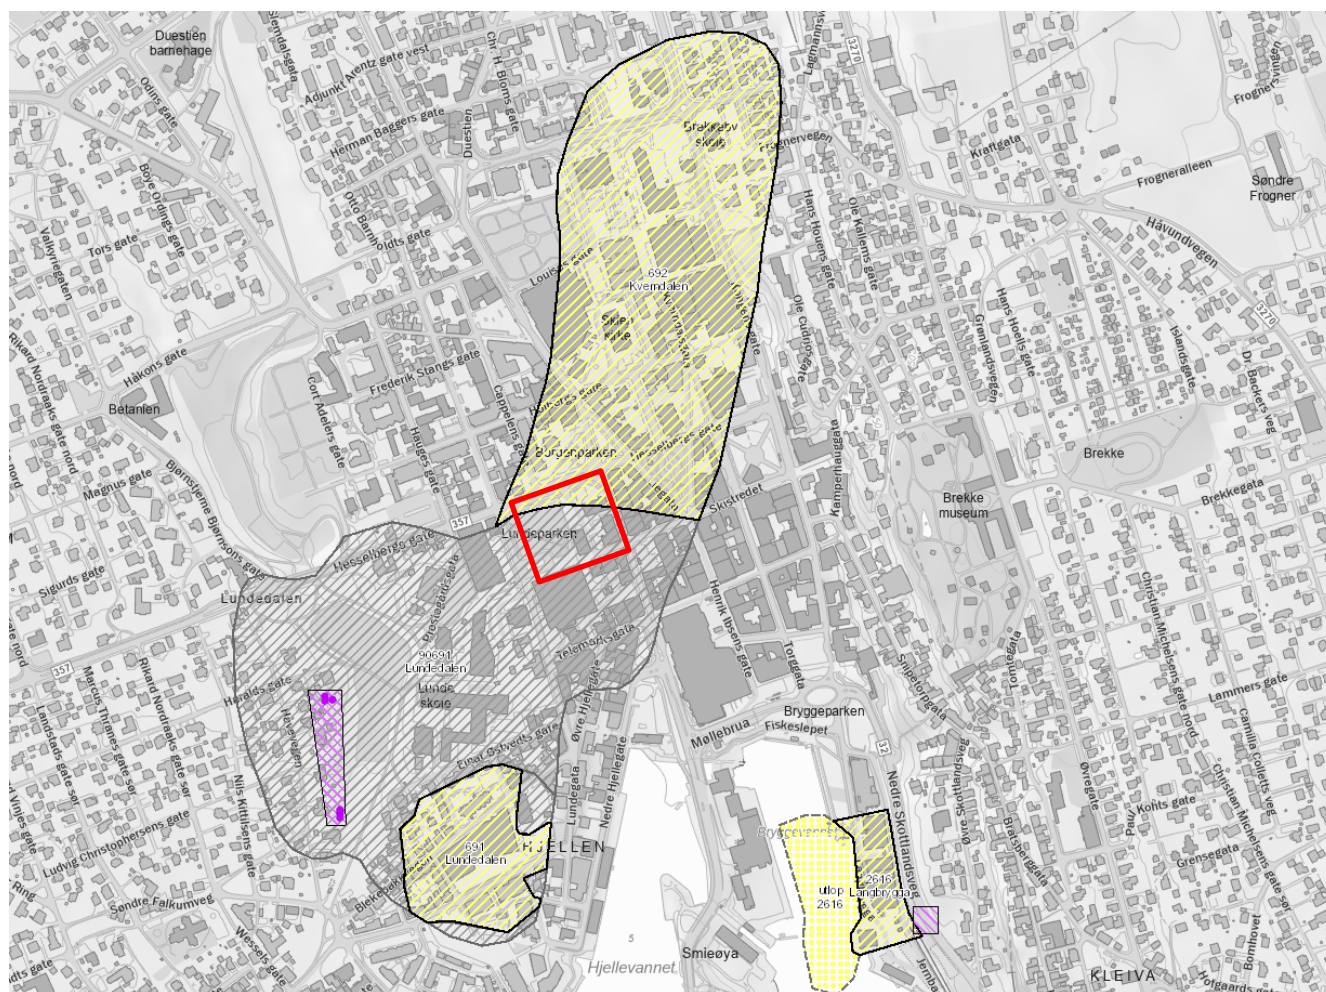
Figur 4.1 Utsnitt fra NVE Atlas. Kvikkleirefaresoner i Skien sentrum. Planområdet markert med rødt.

Planområdet ligger delvis innenfor en eksisterende faresone, «692 Kverndalen». Sonen har faregrad «lav» og konsekvensklasse «meget alvorlig», se faktaark i vedlegg 1. Faresonen er utredet av NGI i 1996 [10]. Til grunn for soneavgrensingen ligger grunnundersøkelser utført av NGI i nordre del av faresonen (ikke vist i rapporten), som viser kvikkleire «forholdsvis dypt». Det står skrevet i rapporten at kvikkleire ikke kan utelukkes i den sørlige delen av sonen.

Videre står det at terrenghelningen innenfor sonen er relativt slak (ca. 1:10), og at totalstabiliteten er antatt ivaretatt, da området er godt undersøkt ifm. større utbyggingsprosjekter de siste tiårene før vurderingen ble gjort. Faresonen blir dermed mer å anse som en «hensynssone», og det står beskrevet at det er viktig at det foretas undersøkelser og stabilitetsvurderinger ved enhver byggeaktivitet innenfor sonen.

Den sørlige delen av planområdet ligger innenfor en tidligere faresone, som har blitt fjernet/reduert i omfang, «(90)691 Lundedalen». Det var ikke påvist kvikkleire innenfor sonen da den ble opprettet. Sonen har blitt redusert i omfang av GrunnTeknikk i to omganger [11, 12] på bakgrunn av at det ikke er påvist kvikkleire/sprøbruddmateriale. Planområdet er vist i forhold til eksisterende faresoner på Figur 4.1.

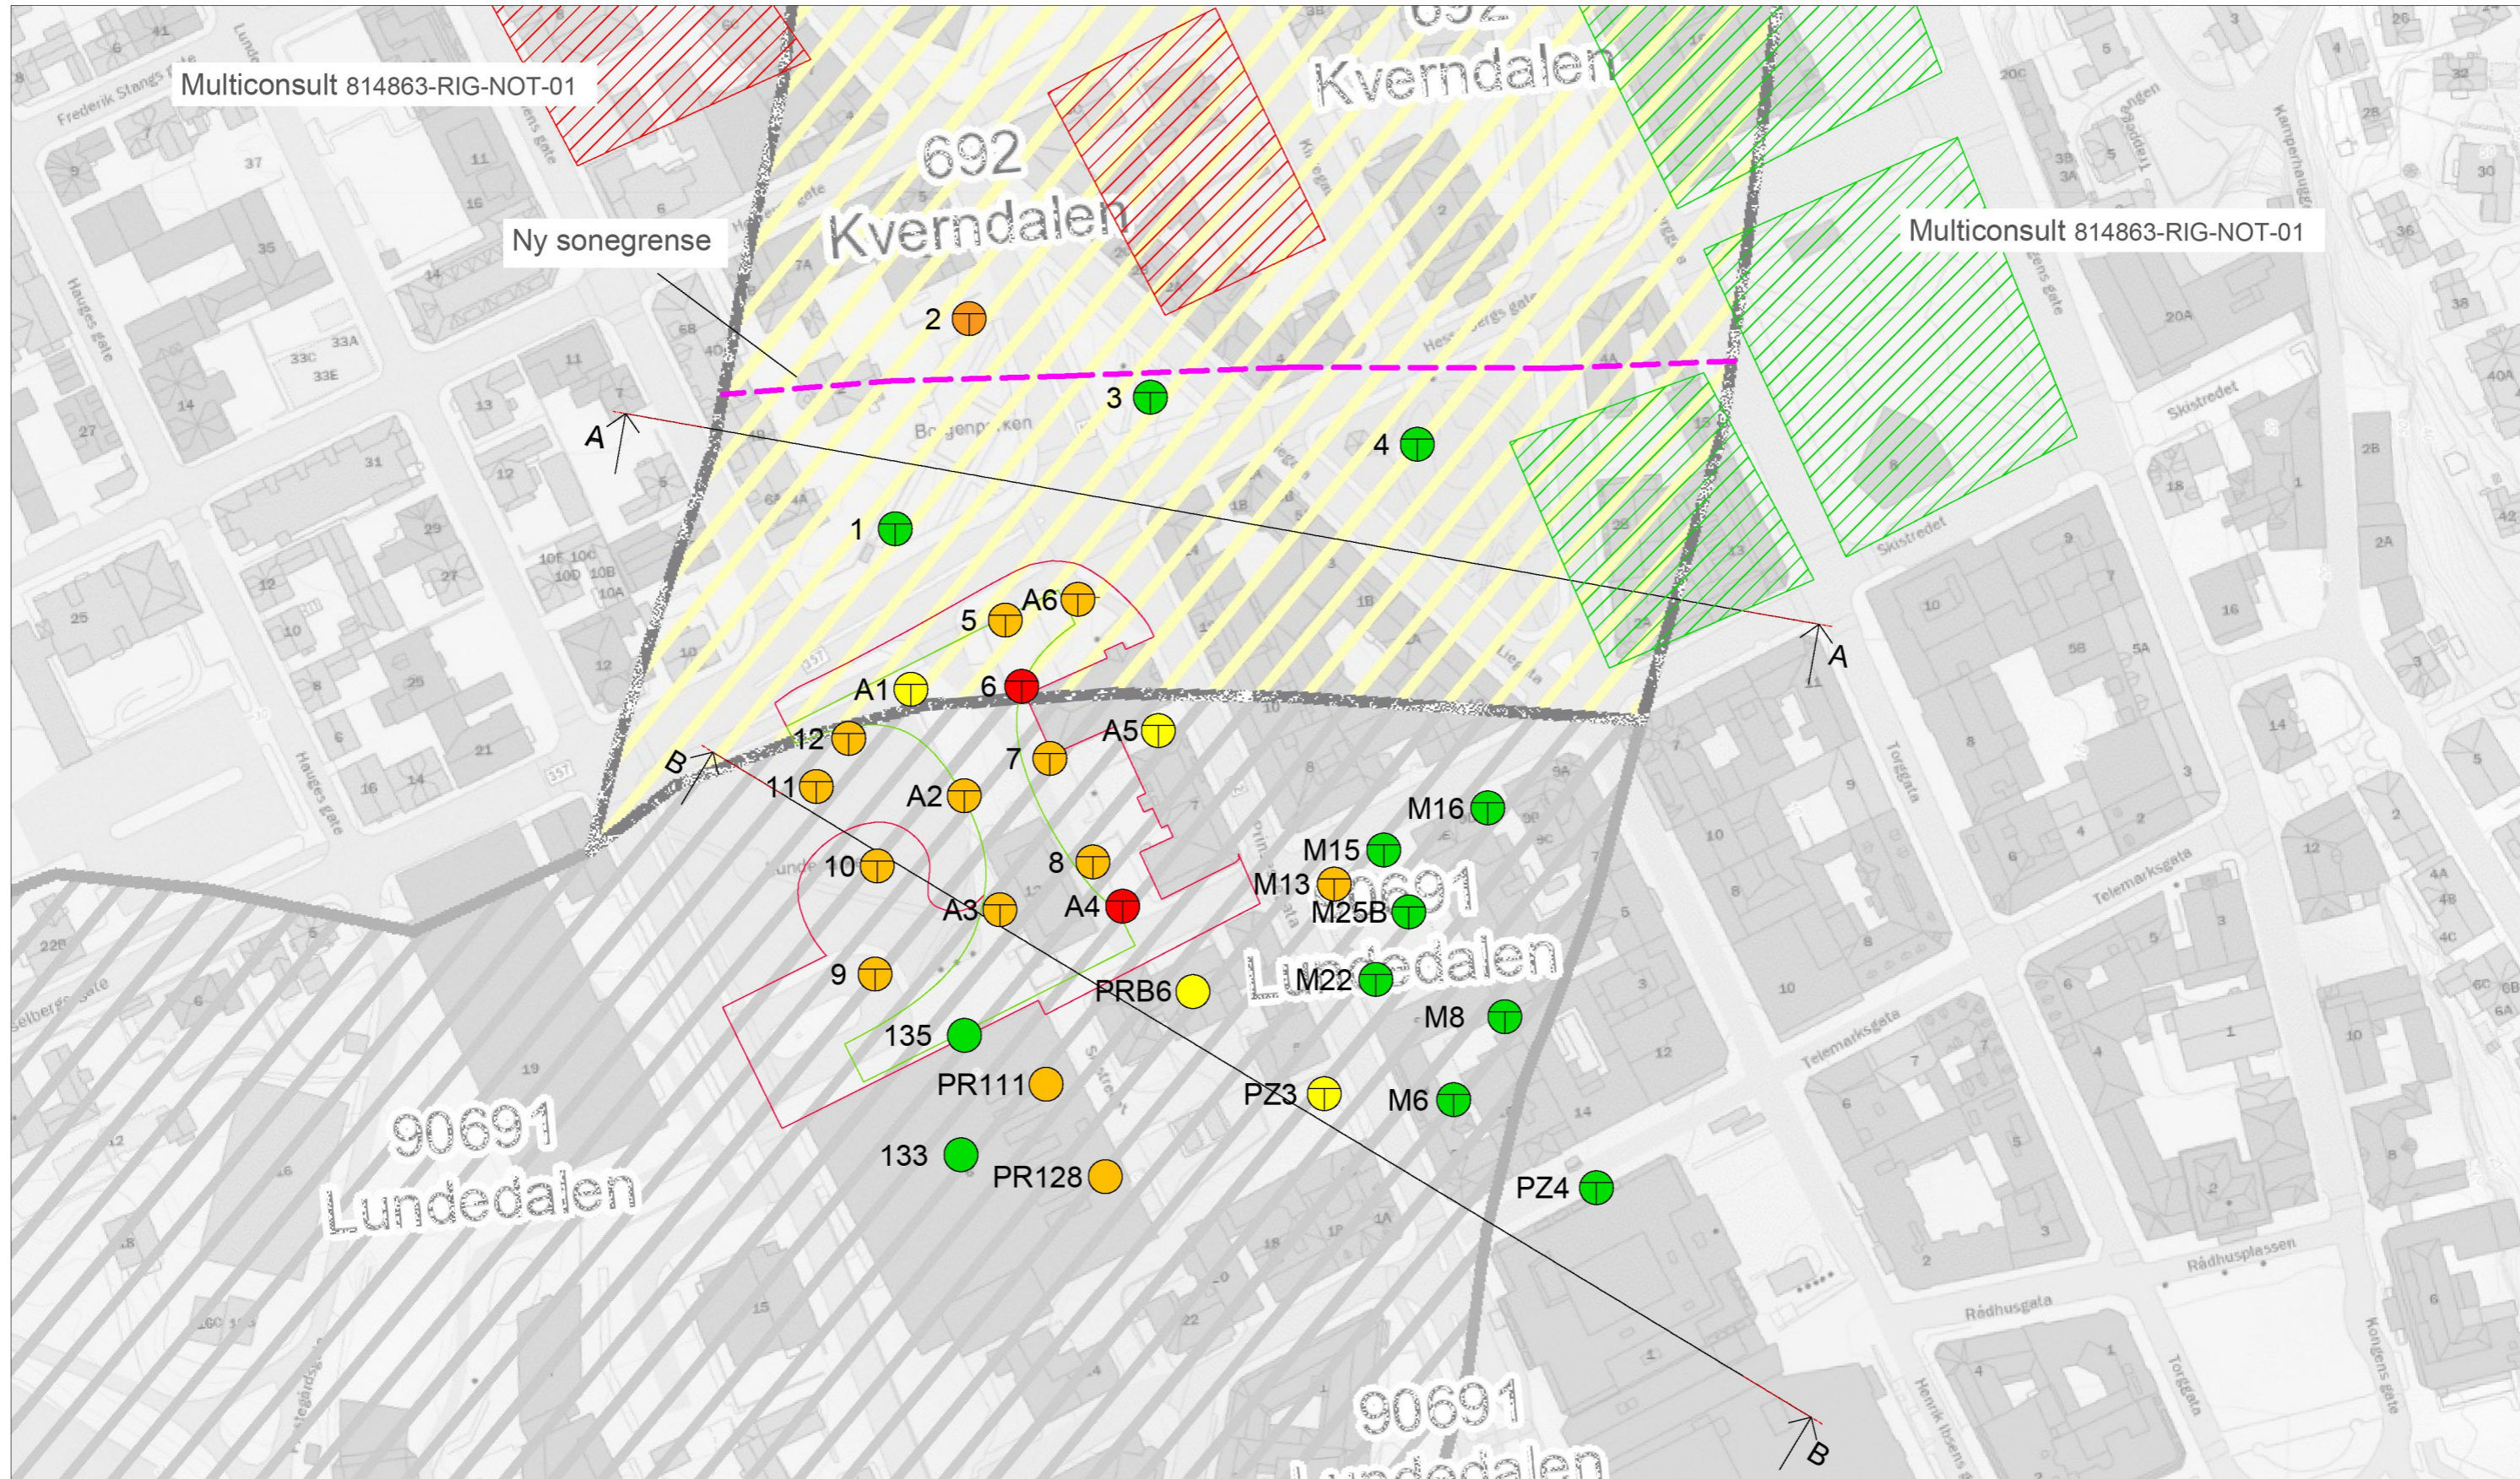
Sonegrense for eksisterende sone «Kverndalen» er flyttet ca. 70 m lenger nord. Faresonen for øvrig er ikke vurdert nærmere, da vi ikke har noe nytt grunnlag for en slik vurdering lenger nord. Da denne faresonen opprinnelig er tenkt mer som en hensynssone for utbygging enn en «tradisjonell» faresone som indikerer mulig fare for områdeskred, har vi valgt å ikke tegne inn et utløpsområde for denne sonen.

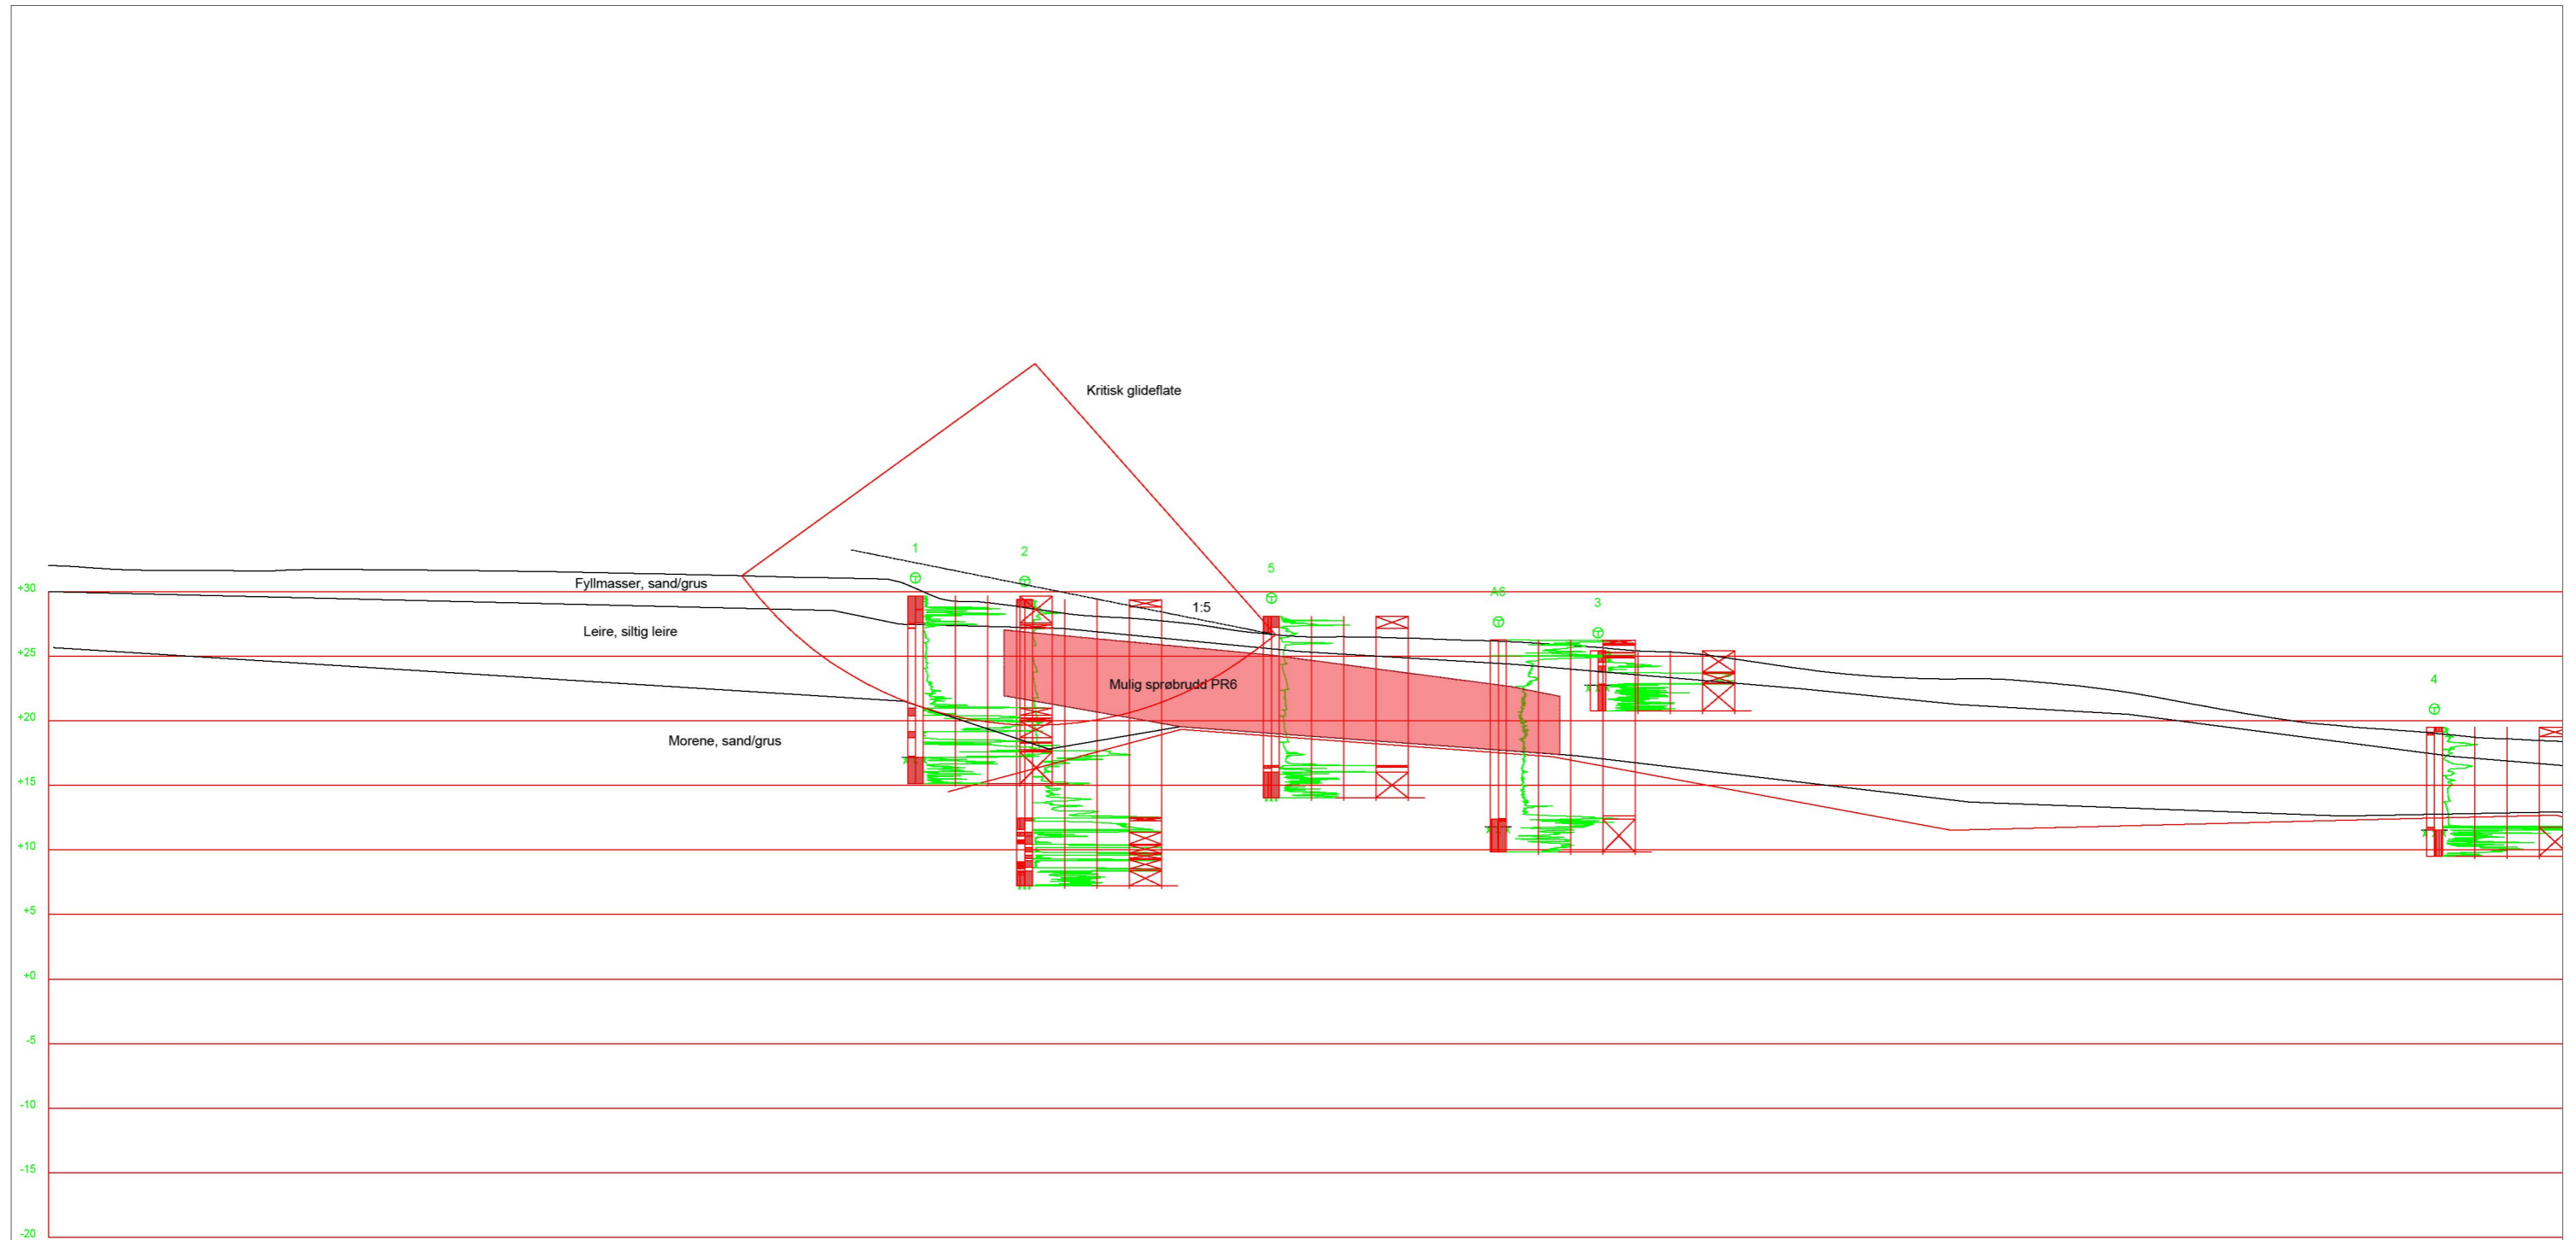
I profil A ligger kritisk glideflate i øvre del av skråningen, der høydeforskjellen lokalt er størst. Det er ingen naturlig «skråningsfot». For aktuell skredmekanisme (rotasjonsskred) er det ikke noe naturlig sted å trekke en 1:5-linje fra, og terrenget er også slakere enn 1:5 i gjennomsnitt. Det er dermed etter vår vurdering ikke et løsneområde her. Dette er vist på tegning 117933-100, utsnitt i Figur 4.5

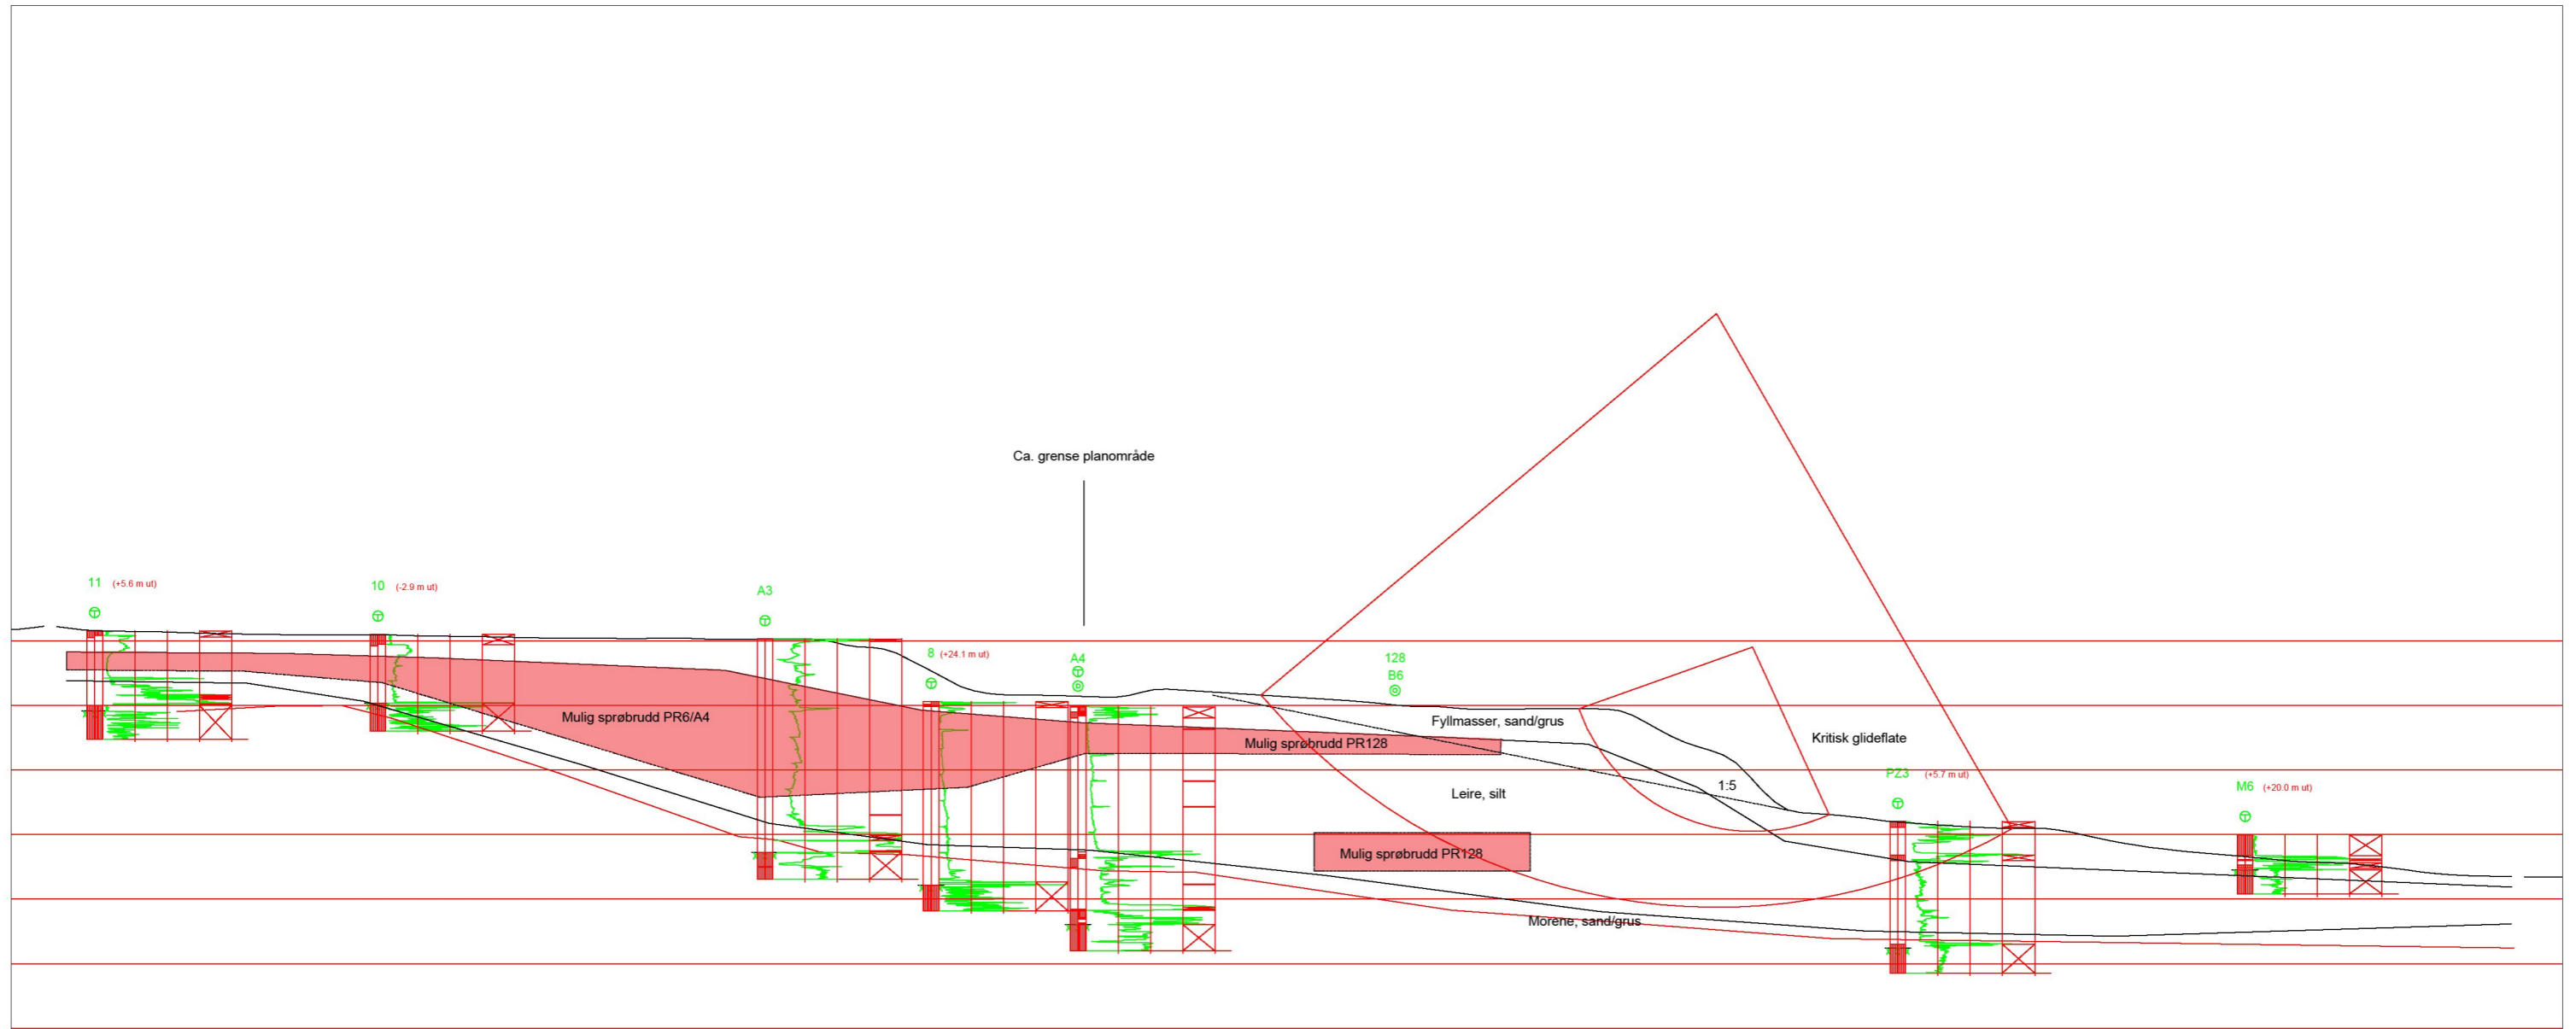
I profil B ligger kritisk glideflate lokalt i det nederste «trinnet», mellom Ibsenhuset og Prinsessegata 5. Denne har relativt lav sikkerhet. Ut ifra vår tolkning av grunnundersøkelsene nærmest, er det lite sannsynlig at det er sprøbruddmateriale helt ut i denne skråningen. Større glideflater, som berører planområdet, har betydelig høyere sikkerhet. En avgrensing av mulig løsneområde iht. Figur 4.4, gir et løsneområde som er veldig lite, og ikke berører planområdet. Da det trolig ikke er sprøbruddmateriale ut i den kritiske skråningen, og det ikke er sannsynlig fare for retrogresjon i de massene i området som er klassifisert som sprøbruddmateriale, anser vi dette som et lokalstabilitetsproblem. Dette er vist på tegning 117933-101, og utsnitt i Figur 4.6.

Dette gir etter vår vurdering ikke grunnlag for å opprette en ny faresone, eller utvide eksisterende faresone sørover.
