Dato: 27.11.2024
Dokumentnr.: 118258n1 rev. 1
Prosjektnr.: 116043
Utarbeidet av: Eirik Hegland
Kontrollert av: Janne Reitbakk

Lier. Lierbyen områderegulering Områdestabilitetsvurdering, faresone Frogner

Foreliggende notat inneholder en vurdering av faresonen «320 Frogner».

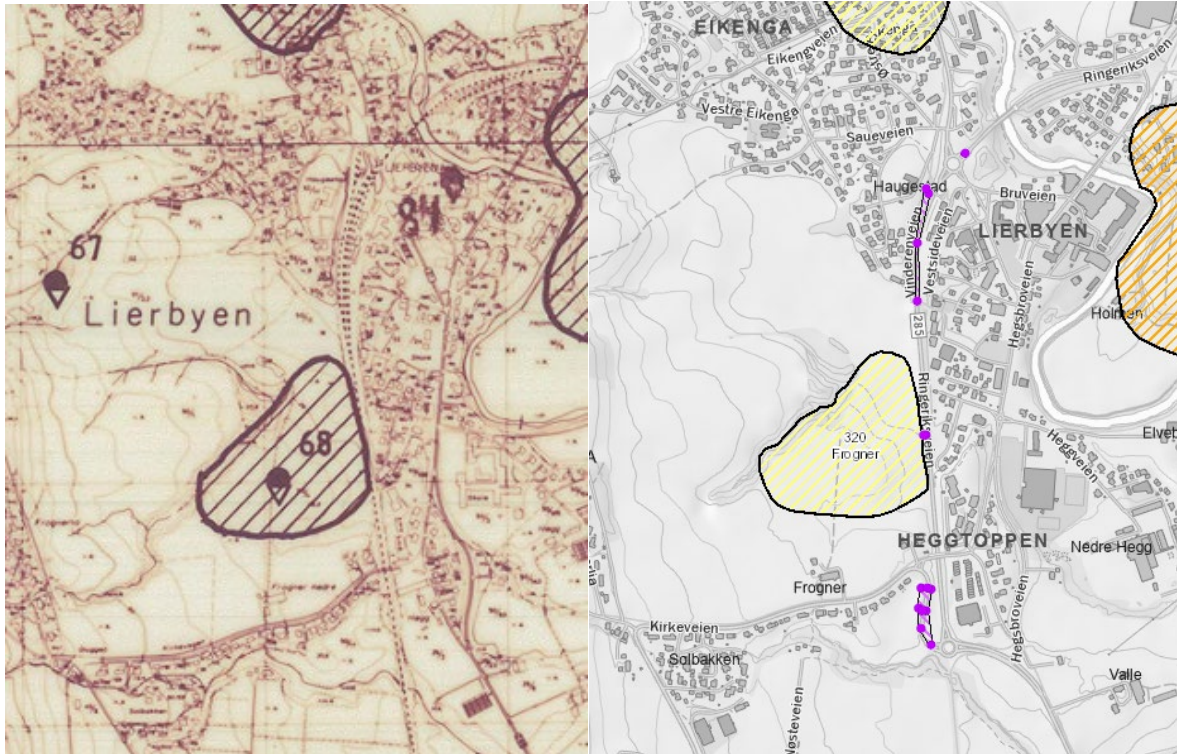
Faresonen Frogner ble først avgrenset i 1988, på bakgrunn av topografi, kvartærgeologisk kart og én dreietrykksondering [5, 8]. Løsneområdet var på ca. 75 mål. Eksisterende faresone er vist på Figur 4.1 under. Faresonen er utredet før det ble krav om å vurdere utløpsområder, og har derfor kun et løsneområde.

Figur 4.1 Eksisterende faresone «320 Frogner», utredet av NGI i 1988 (venstre). Faresonen i kvikkleire-kartlaget i NVE Atlas (høyre).

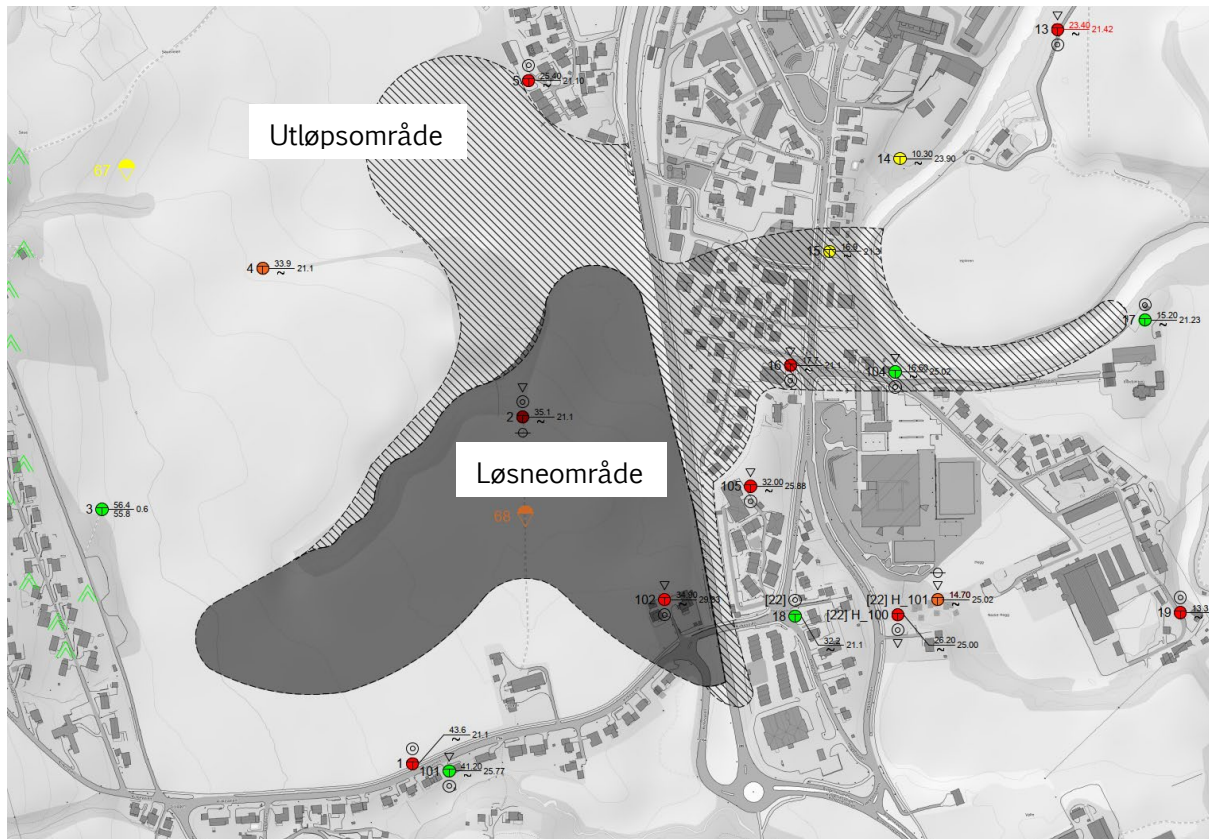
Skråningen fra Kirkeveien 4, ned mot Ringeriksveien, der Ringeriksveien ligger i skjæring, inngår også i løснеområdet. Foreløpig løsne- og utløpsområde, som avgrenset i tidligere vurdering, er vist på Figur 4.2.

Figur 4.2 Foreløpig løsne- og utløpsområde for faresonen Frogner [3].

Under befaring ble det også observert fjell i dagen i dagen i Frognerlia, vest for løснеområdet, markert med grønne trekkanter på Figur 4.2.

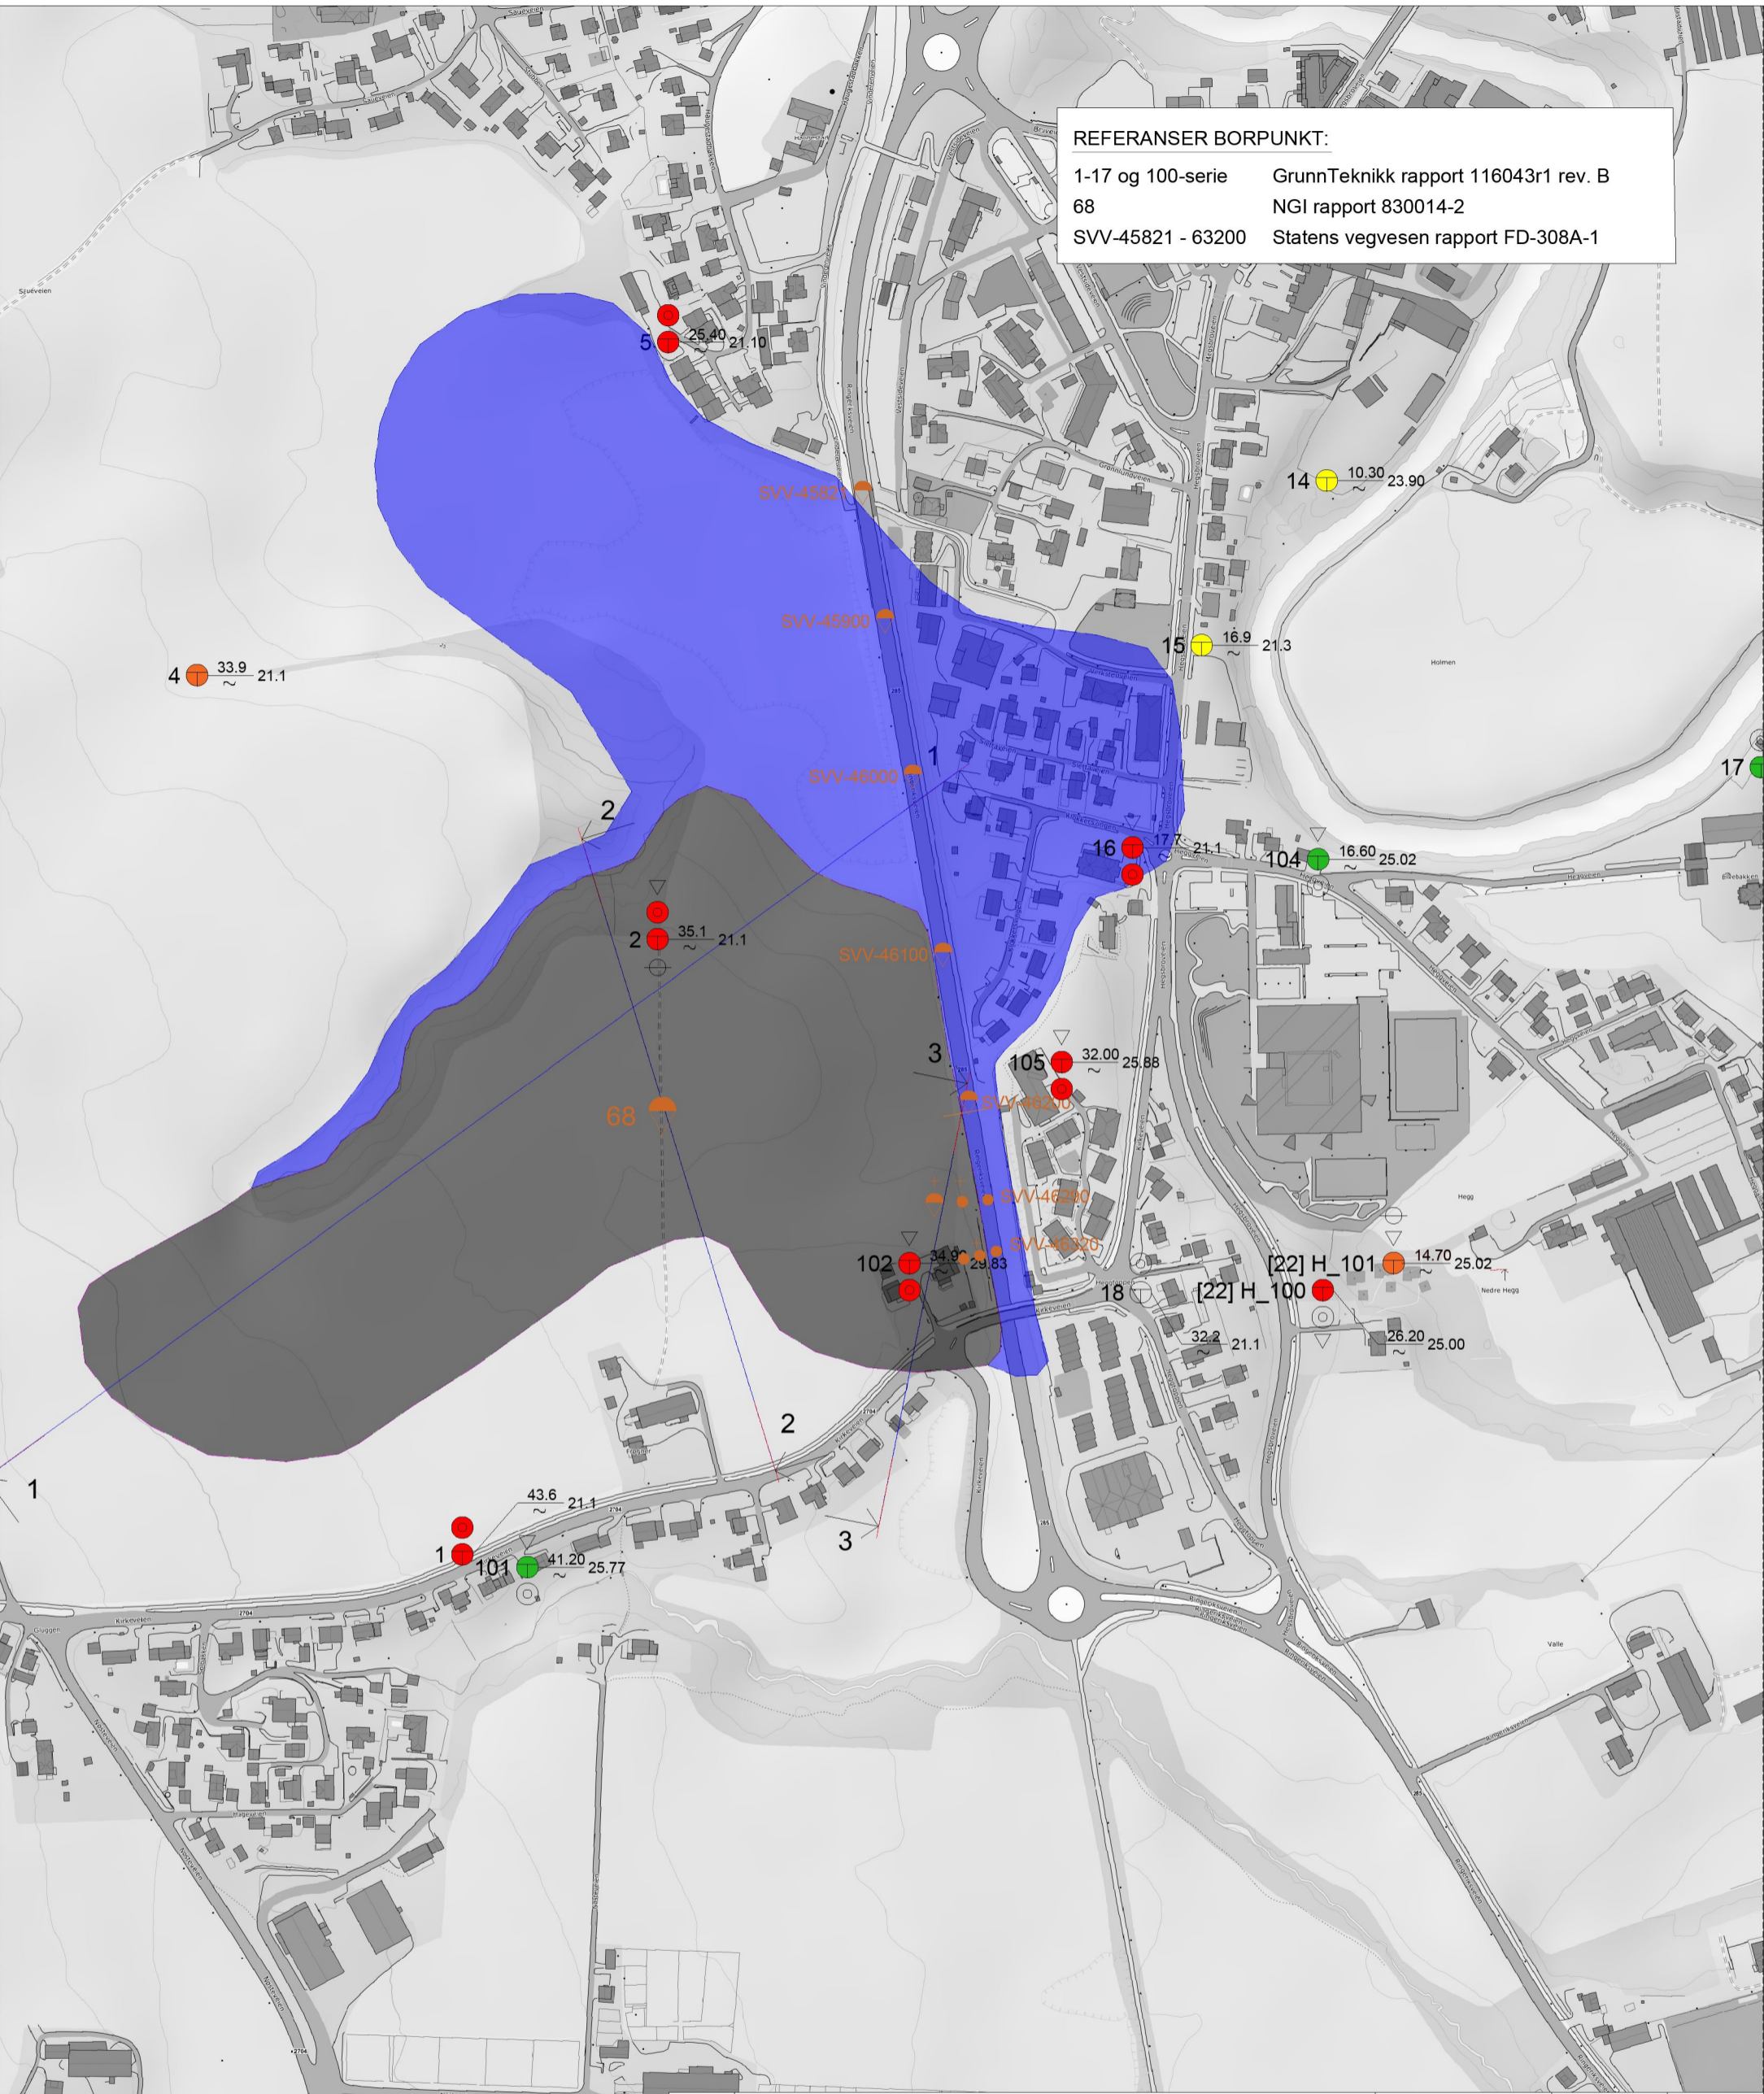
Løsneområdet er justert noe i forhold til tidligere vurdering, men er ikke betydelig endret. Avgrensning av løснеområde er vist på tegning 118258-1 og på Figur 4.8.

1	Oppdatert med undersøkelser fra SVV-rapport og henvisning til kilder.	26.11.24	EH	JR
Rev.	Beskrivelse			
Asplan Viak AS Lier. Lierbyen områderegulering Frogner, løsne- og utløpsområde		Dato	Tegn.	Kontr.
		11.09.24	EH	JR
		Målestokk	Originalformat	
		1:4000	A3	
		Status	Tegning i notat	
		Tegningsnummer	Rev.	
  www.grunnteknikk.no Tlf.: 45904500		118258-1

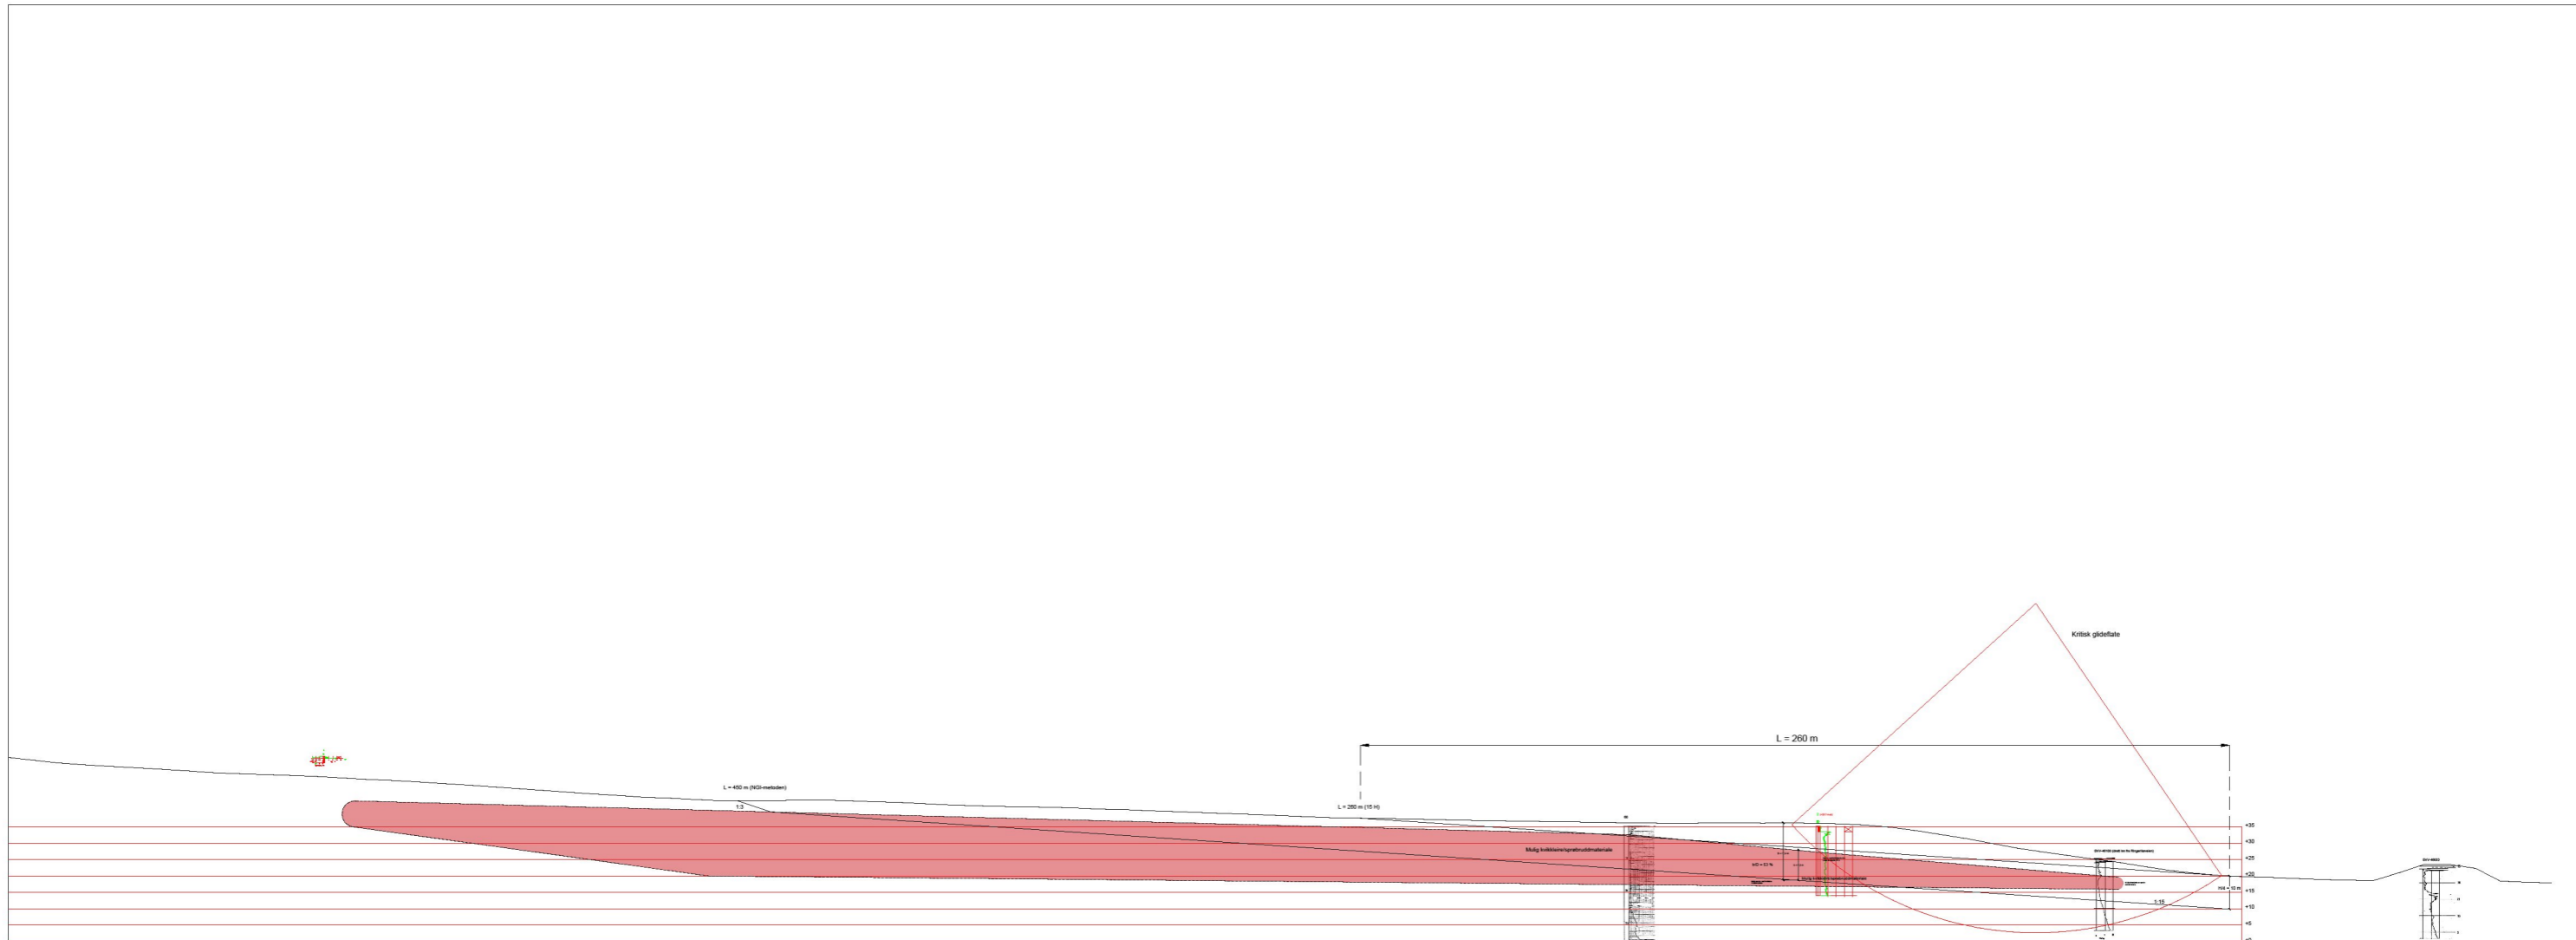
I profil 1 er det flere mulige tolkninger av hva skråningshøyden, H, er. Skråningsfoten er ikke tydelig definert, da terrenget gradvis blir brattere fra laveste punkt på jordet ved Ringeriksveien. Skråningstopp kan også tolkes som toppen av platået, eller der synlig fjell i dagen kommer opp ved Frognerlia. Skråningsfot er valgt omtrent der terrenget blir brattere enn 1:15 (ca. kote +20), og skråningstopp er valgt som den maksimale skråningshøyden opp til nederste veien i Frognerlia, hvor det antas at fjellet kommer opp (ca. kote +60). 0,25 H blir da 10 m. Avgrensingen av løснеområdets utstrekning med NGI-metoden gir en lengde, L, på ca. 450 m. Med kriteriet 15 H derimot, blir L mindre, ca. 260 m, og løснеområdet begrenses derfor til denne lengden. Tolkning av lagdeling og vurdering av L i profil 1 er vist på tegning 118258-100 og på Figur 4.6.

1	Justert 1:15-linje fra 0,25 H under skråningsfot, lagt til glideflate og b/D-forhold.	26.11.24	EH	JR
Rev.	Beskrivelse	Dato	Tegn.	Kontr.
Asplan Viak AS Lier. Lierbyen områderegulering		Dato	Tegn.	Kontr.
		11.09.24	EH	JR
Profiltegning, faresone Frogner profil 1		Målestokk	Originalformat	
		1 : 2000	A3	
		Status	Tegning i rapport	
		Tegningsnummer	Rev.	
  www.grunnteknikk.no Tlf.:45904500		118258-100

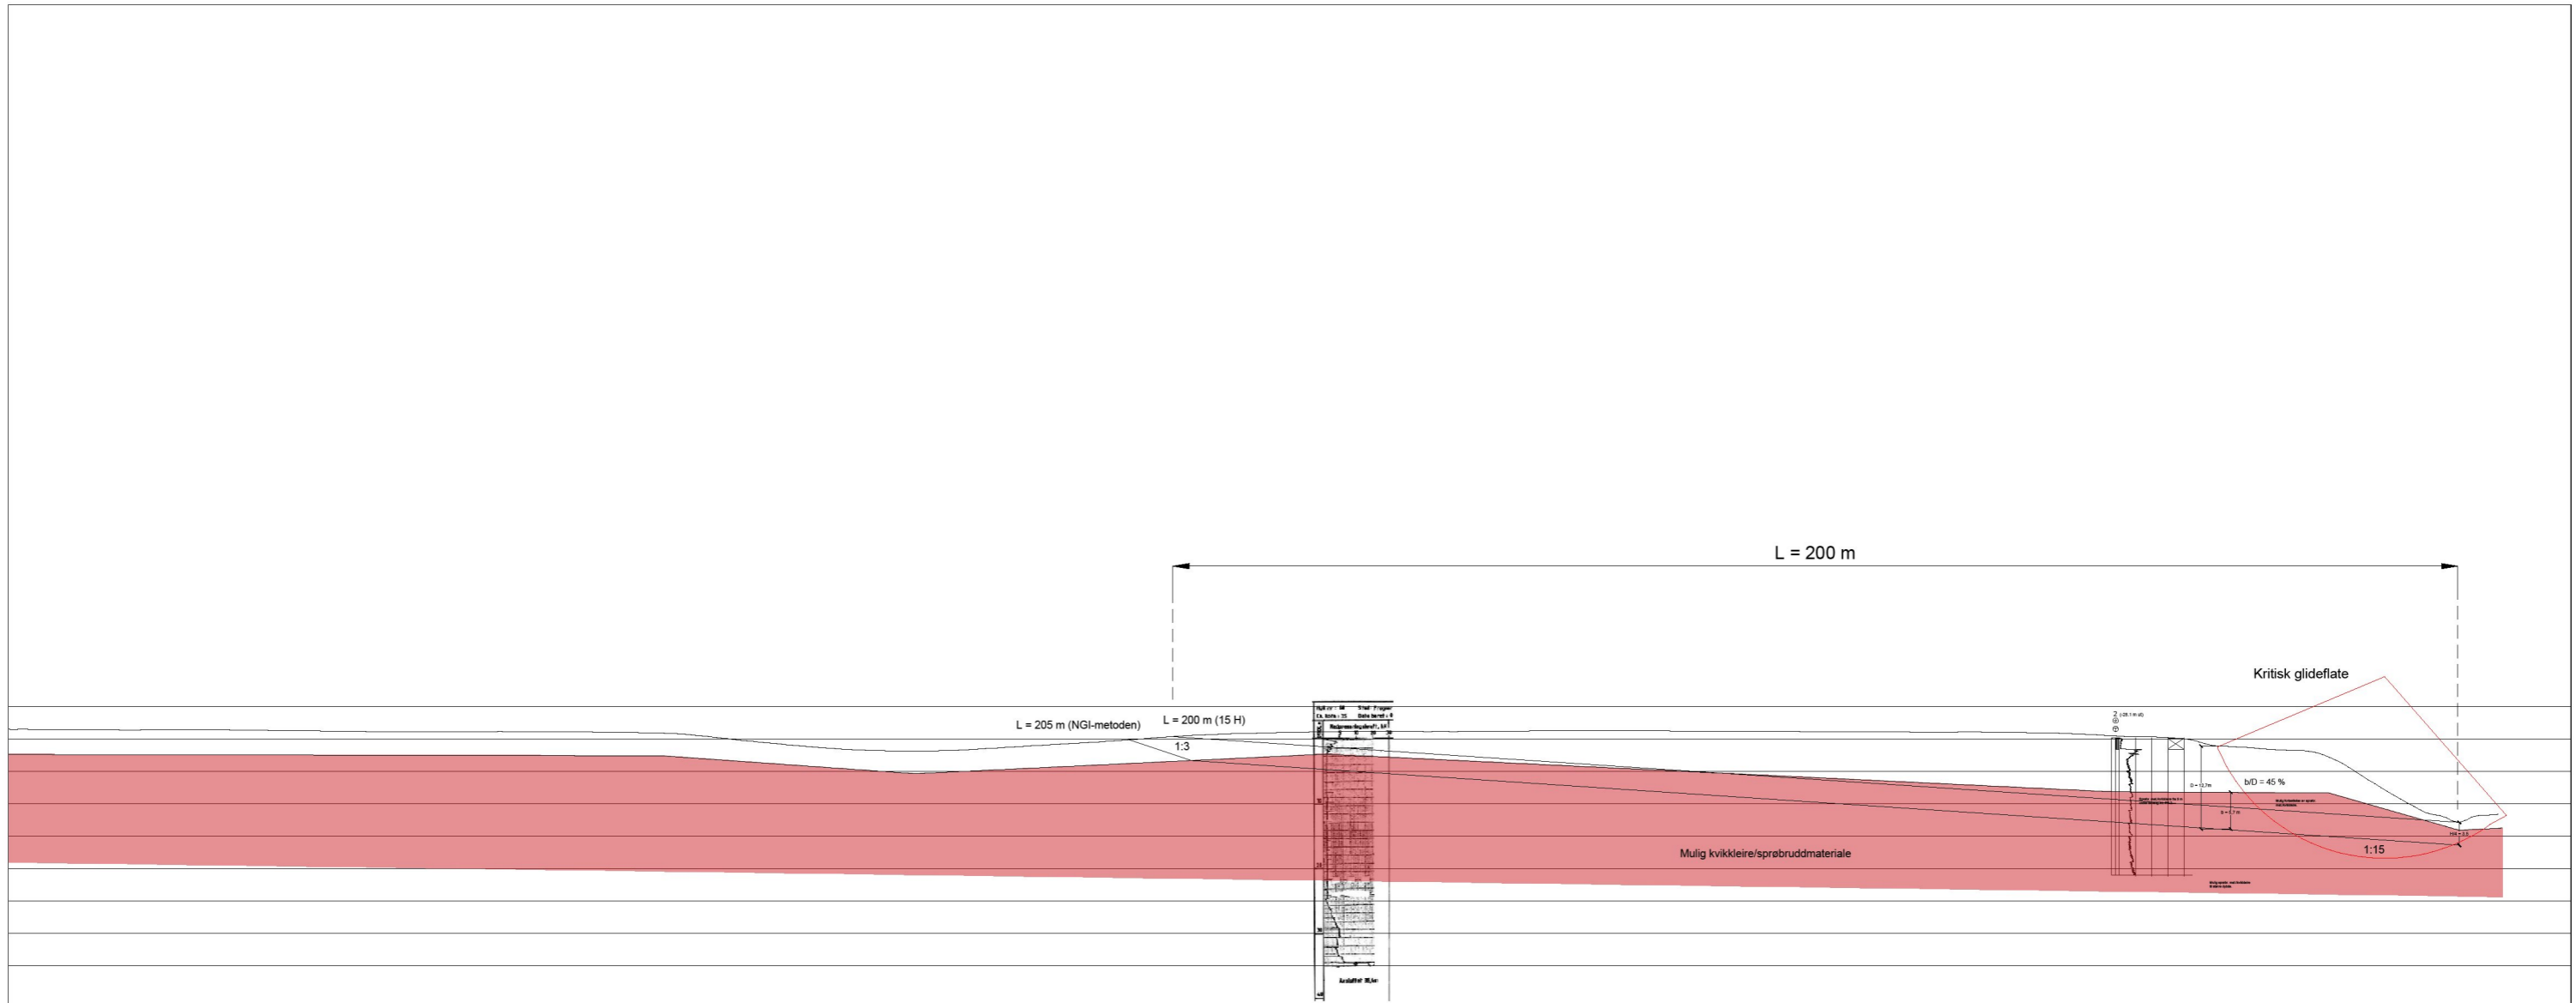
I profil 2 er skråningshøyden mer definert. Tolkning av lagdeling og vurdering av L er vist på tegning 118258-101 og på Figur 4.6. Kriteriet 15 ganger H gir en marginalt mindre L enn NGI-metoden, ca. 200 m. Profil 2 anses som representativt for hele ravinen, da høydeforskjellen er tilnærmet lik.

1	Lagt til glideflate og b/D-forhold. Justert tolkning av lagdeling.	26.11.24	EH	JR
Rev.	Beskrivelse	Dato	Tegn.	Kontr.
Asplan Viak AS Lier. Lierbyen områderegulering		Dato	EH	JR
		11.09.24		
Profiltegning, faresone Frogner profil 2		Målestokk	Originalformat	
		1 : 1000	A3	
		Status	Tegning i rapport	
		Tegningsnummer	118258-101	Rev.
 		www.grunnteknikk.no Tlf.:45904500
