Fra: GrunnTeknikk AS

Dato: 12.12.2021
Dokumentnr: 115693
Prosjekt: 113473
Utarbeidet av: Jon Adsersen Gulbrandsen
Kontrollert av: Olav Frydenberg

Bamble. Herre, kartlegging kvikkleiresoner

Geoteknisk notat

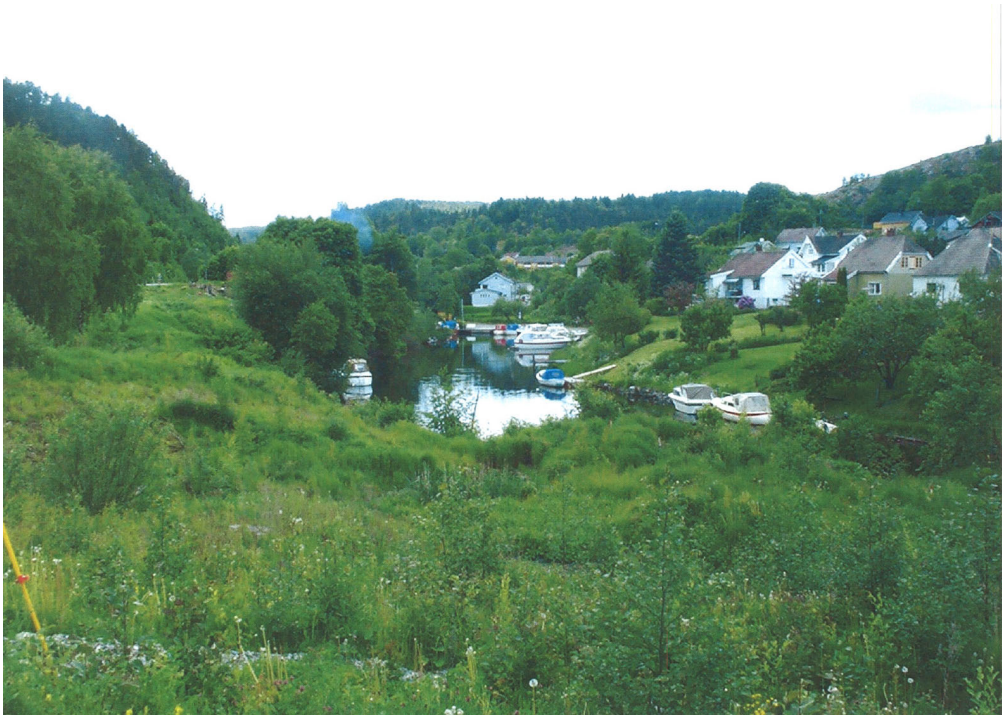
Elveskråningene sør for Herreelva ligger generelt brattest og med størst skråningshøyde. Dette gjelder både innen og etter utførelse av sikringstiltakene i 2000-2003, der elveskråningene ble avlastet og betydelig slaket ut. Figur 2 og 3 på neste side viser hhv. situasjonen innen og etter utførelse av sikringstiltakene i området.

Figur 2. Bilde innen utførelse av sikringstiltakene 2000-2003, tatt fra Coop Prix butikken og i retning vest oppstrøms Herreelva, [1].

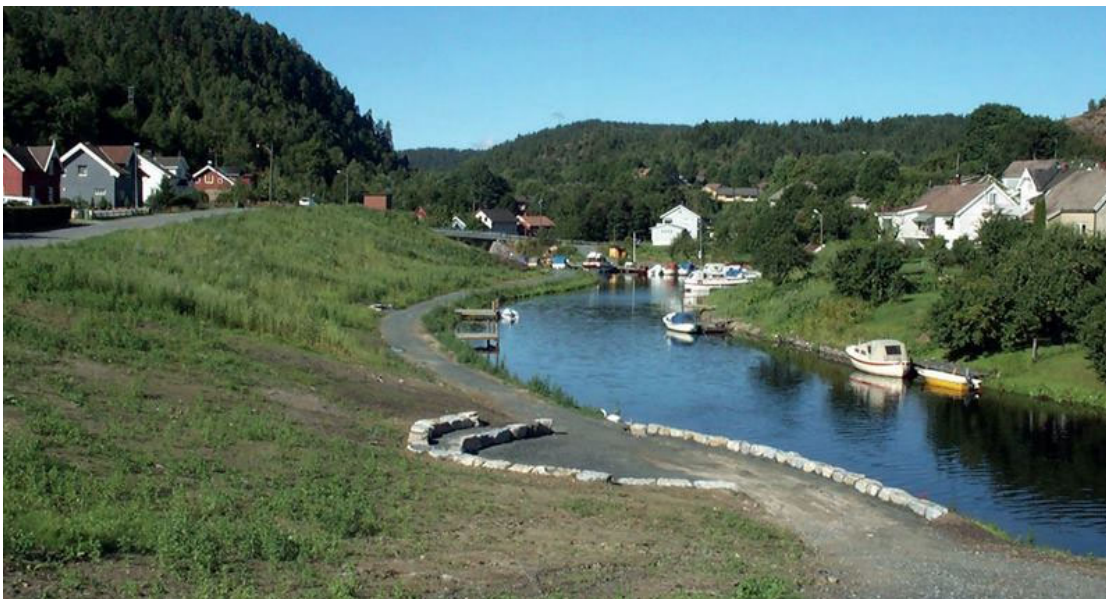
Figur 3. Bilde etter utførelse av sikringstiltakene 2000-2003, tatt fra Coop Prix butikken og i retning oppstrøms Herreelva, [5].

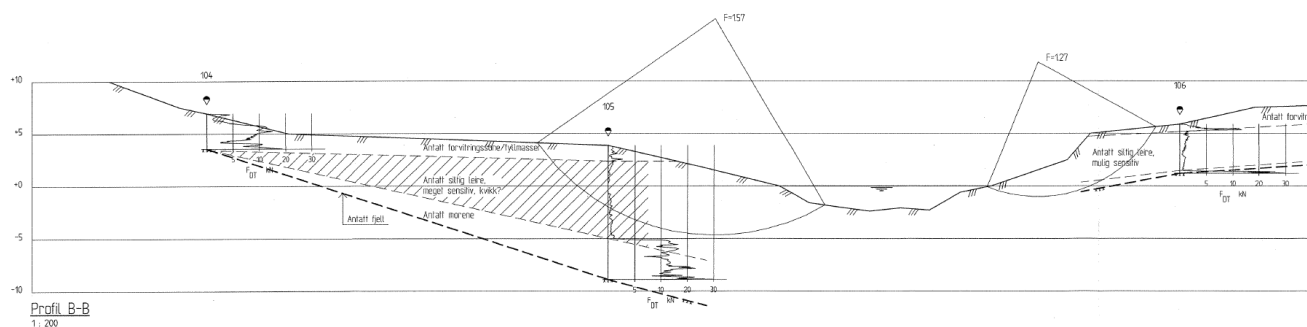
Figur 9. NGI profil B-B, [1].

I den søndre delen av NGI profil B-B ble det ifm. utvidelse av Coop Prix butikken utført supplerende grunnundersøkelser i 2014/2017. GrunnTeknikk profil C-C vist nedenfor viser tolket lagdeling basert på de supplerende grunnundersøkelsene, der grunnforholdene i området ved NGI boring 106 er tolket som sand/siltig sand basert på utførte totalsonderinger og naverboring. Som det fremgår av profilet C-C kan det ikke utelukkes at det kan være et lag med sprøbruddmateriale/kvikkleire i foten av elveskråningen med overkant omtrentlig i nivå med elvebunnen.

Ifm. med utvidelse av Coop Prix butikken ble terreng på toppen av elveskråningen avlastet i området ved GrunnTeknikk profil C-C/NGI profil B-B. Som vist på figur 10 viser beregning etter utførelse av avlastingen tilfredsstillende sikkerhet på $F=1,4$. Beregning innen utførelse av sikringstiltakene viste ca. $F=1,3$.

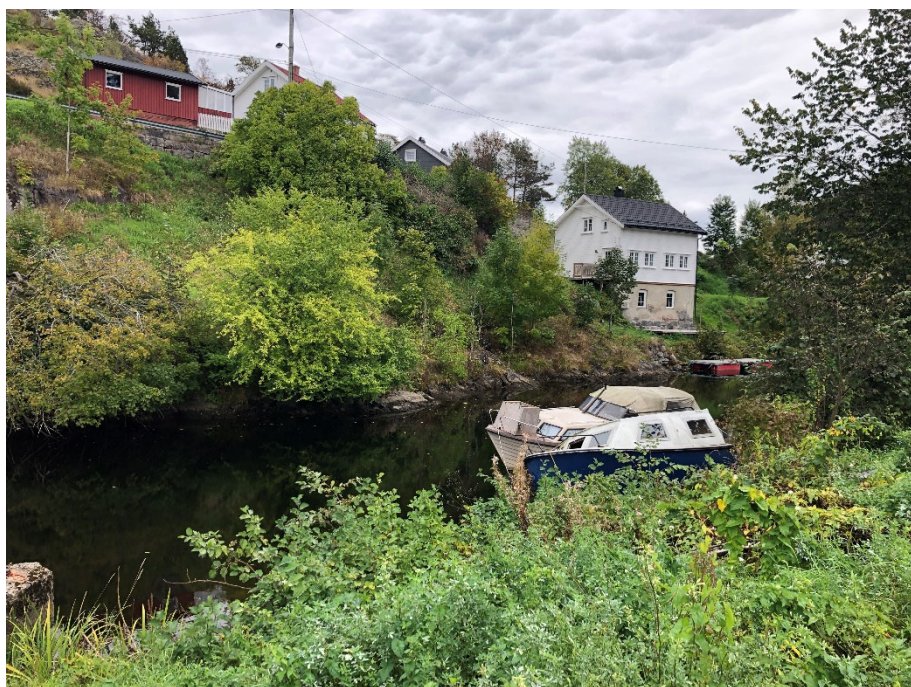
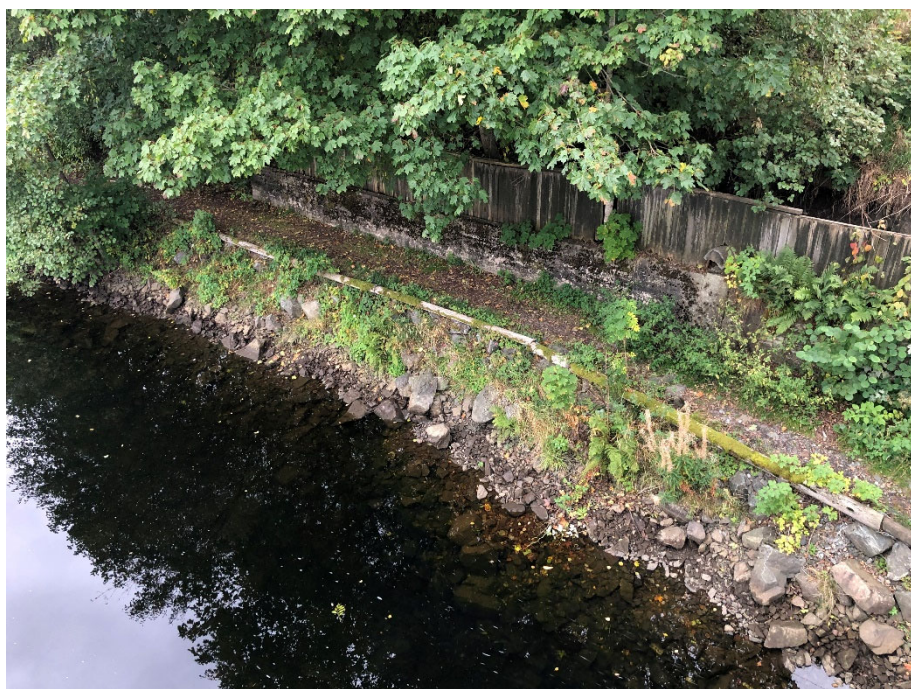
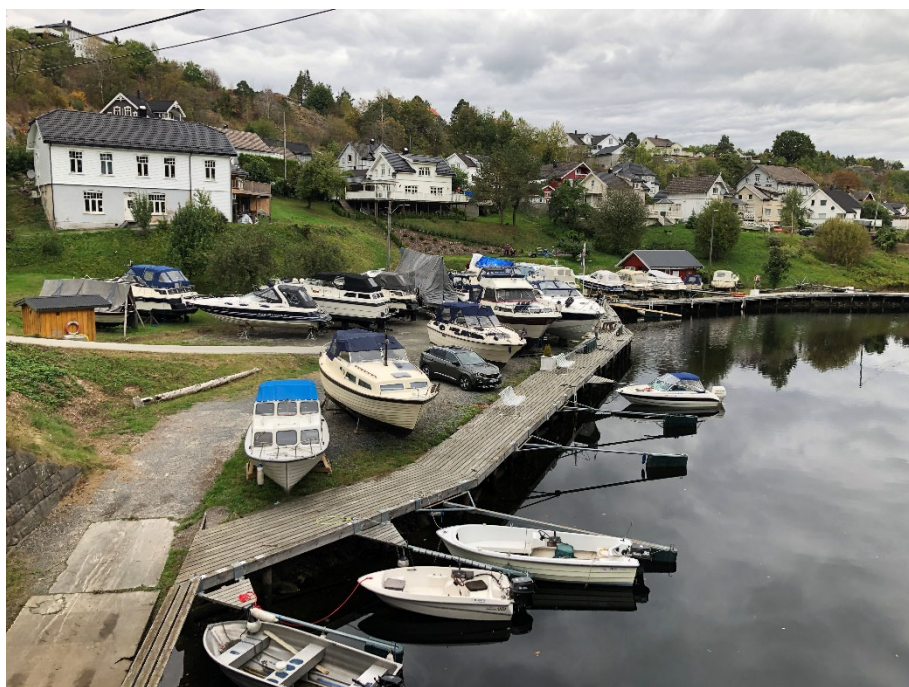
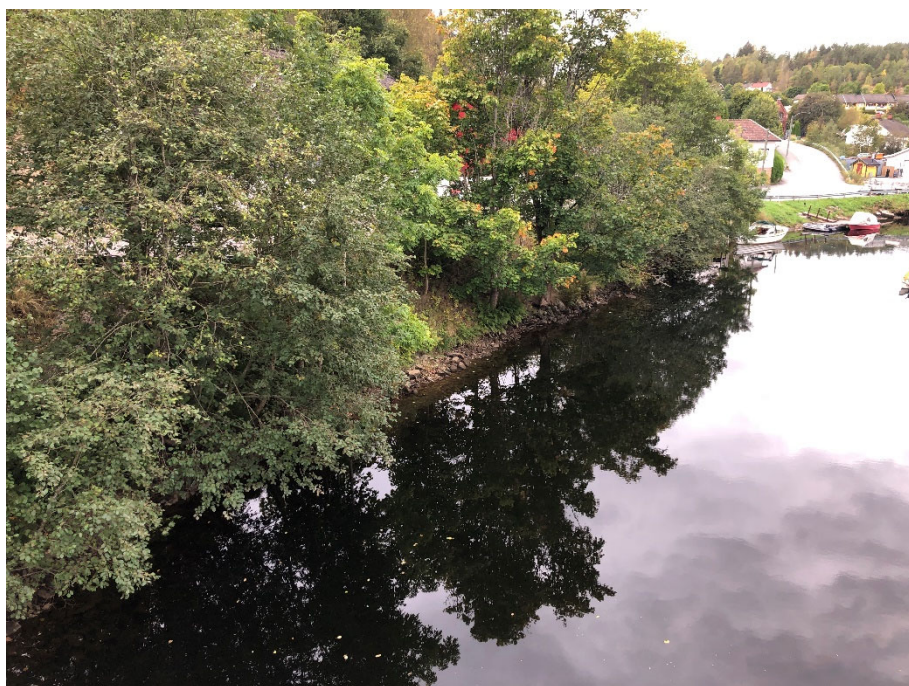
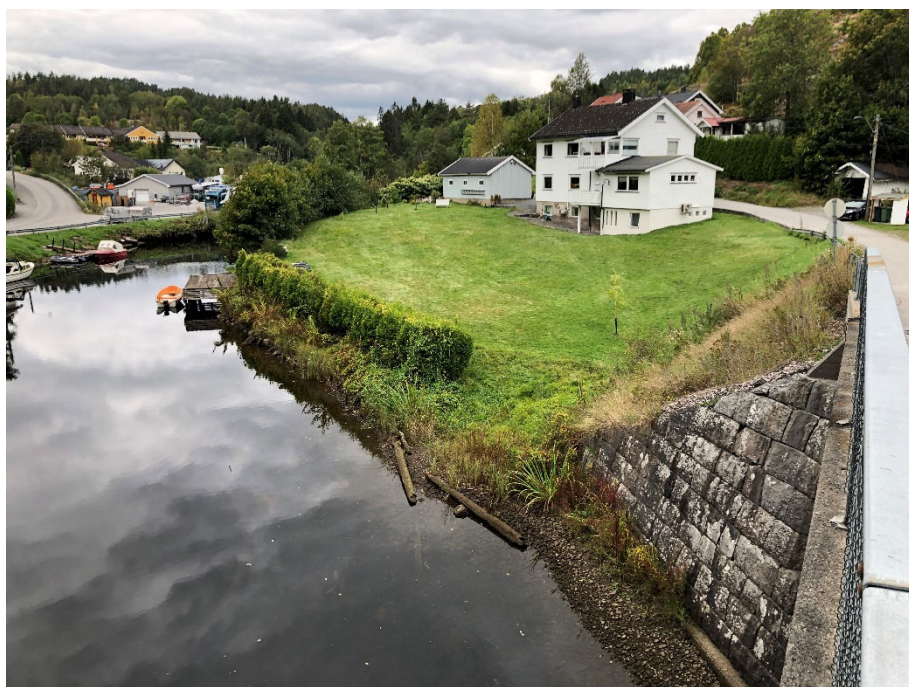
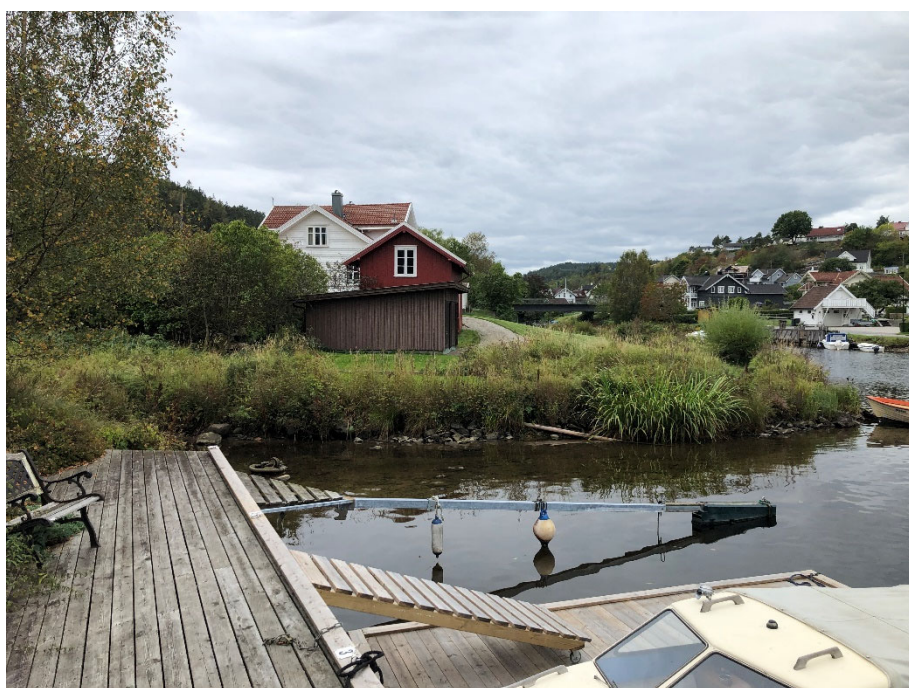
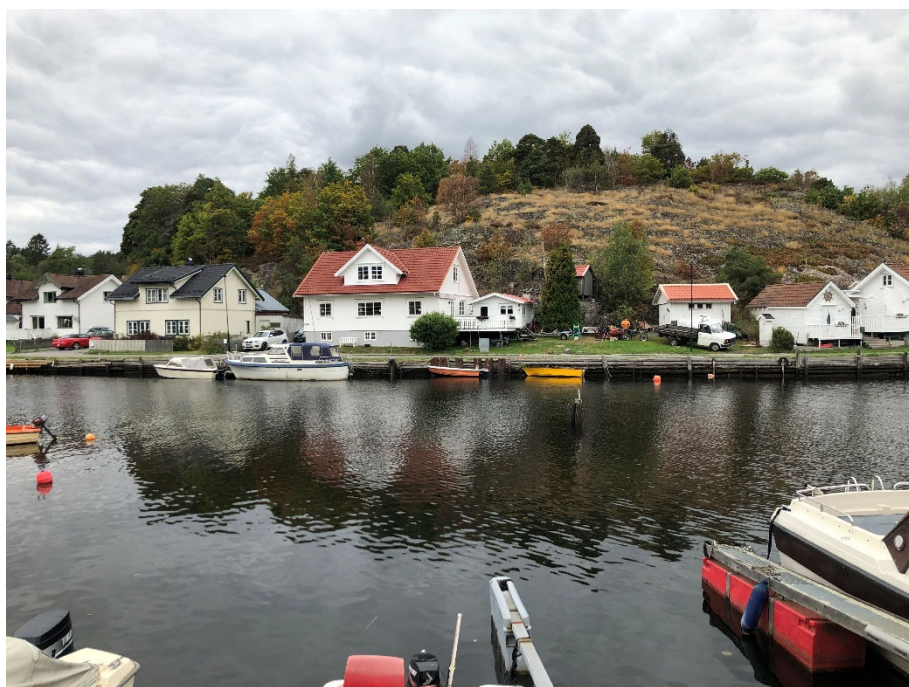
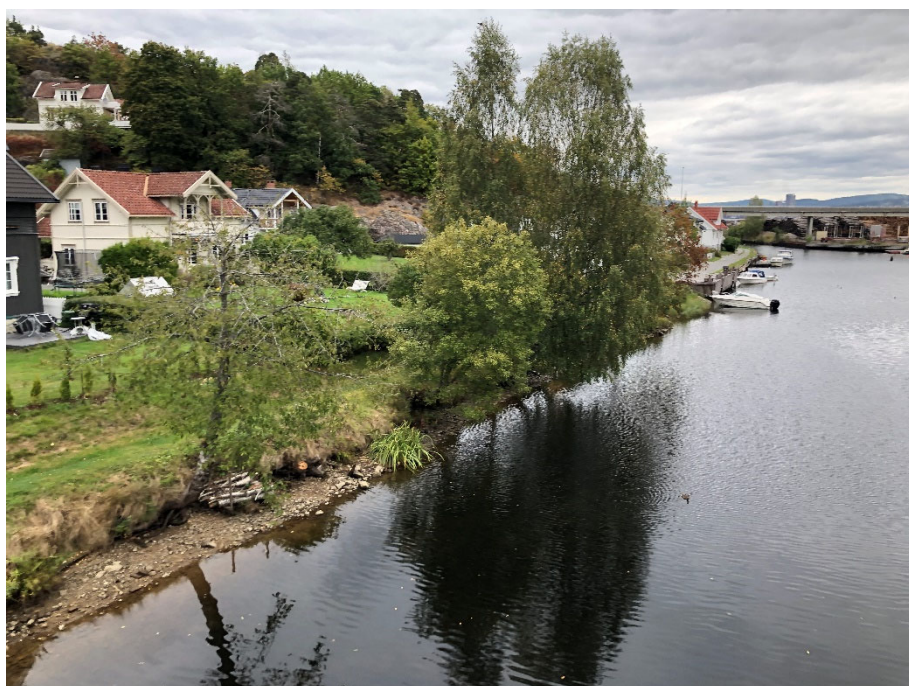
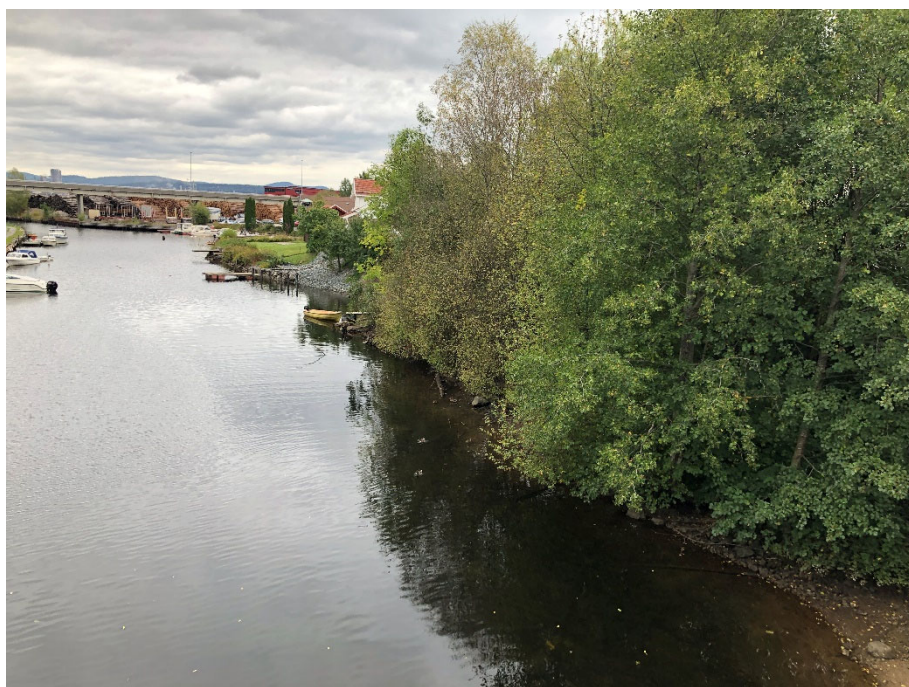
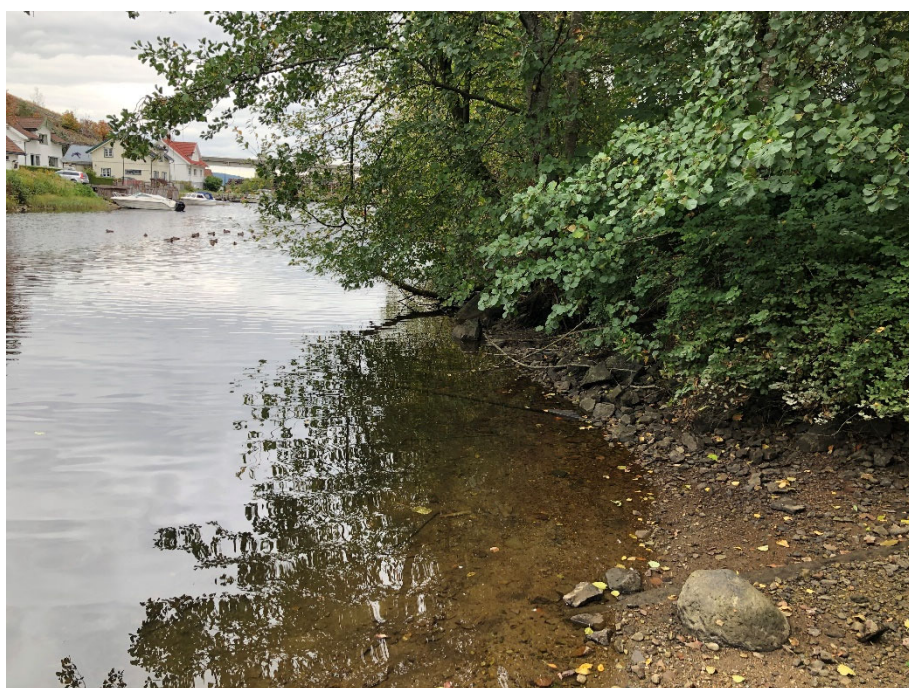
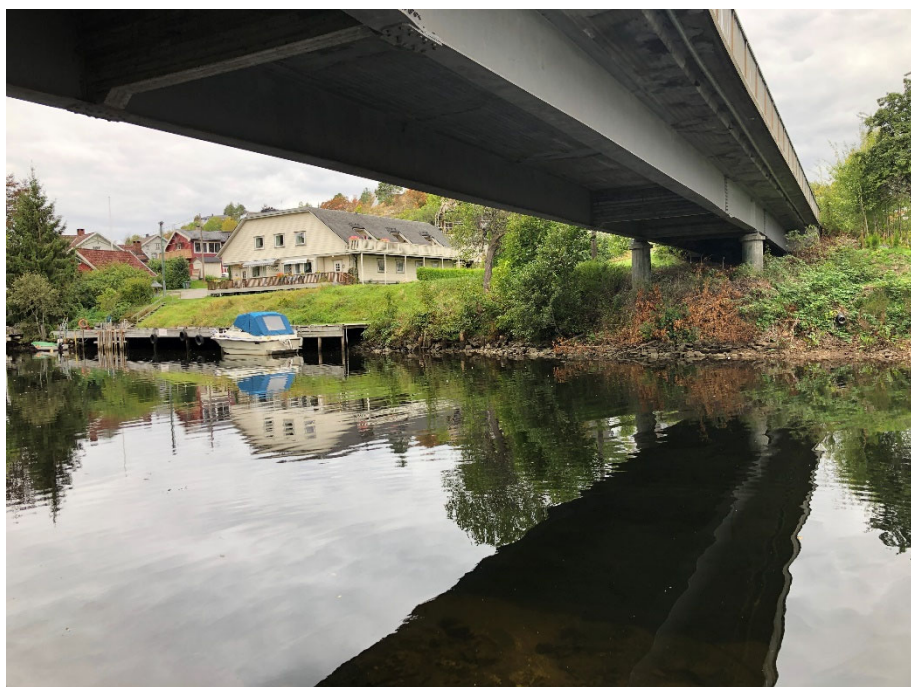
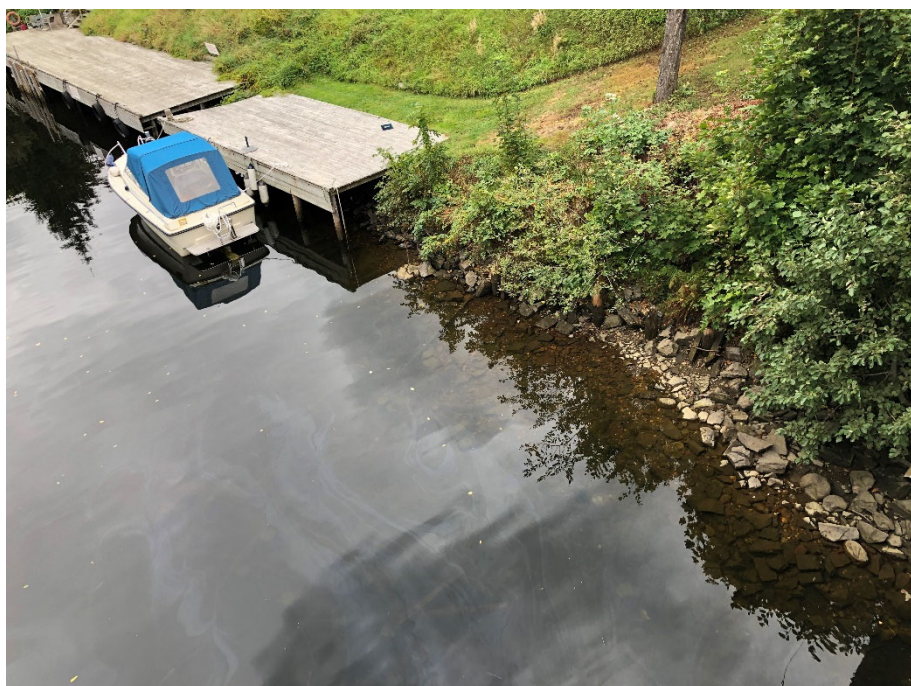
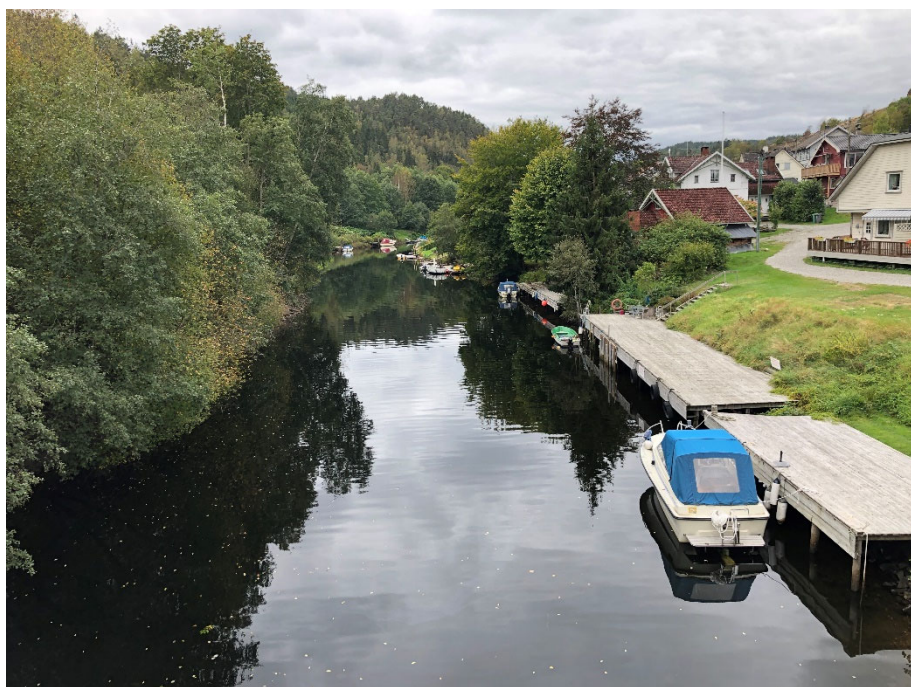
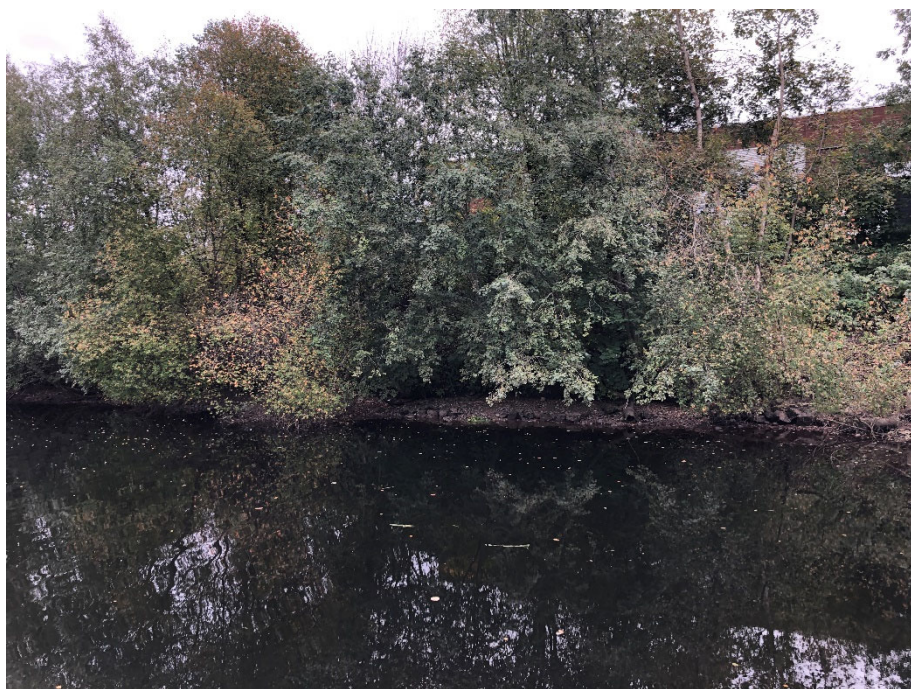
Det ble på befaringsene ikke observert pågående erosjon langs elva i det aktuelle området. Dette gjelder både strekningene som ble erosjonssikret i 2000-2003, samt strekningene som ikke er erosjonssikret (generelt er elvekanten steinplastret langs disse strekningene).

Nedenfor Prix butikken er det noen trer som lener seg utover elva. Sammenlignet med tidligere utført befarings i 2014, nærmere beskrevet i [6], er det dog ikke observert noen utvikling av erosjonsforholdene over en periode på ca. 7 år.

Det vurderes derfor iht. NVE ekstern rapport [10] at det er «ingen» erosjon langs Herreelva i det aktuelle området gis derfor score=0 ifm. vurderinger av erosjonsforhold i klassifisering av sonene.

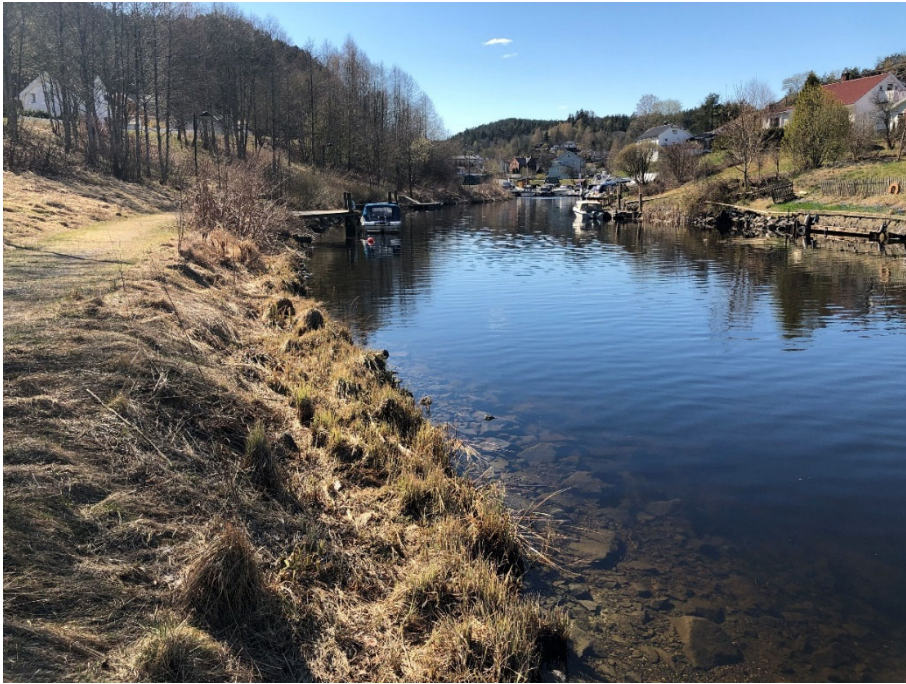
Figur 36. Bilde BB4, gangstien i foten av den søndre elveskråningen.

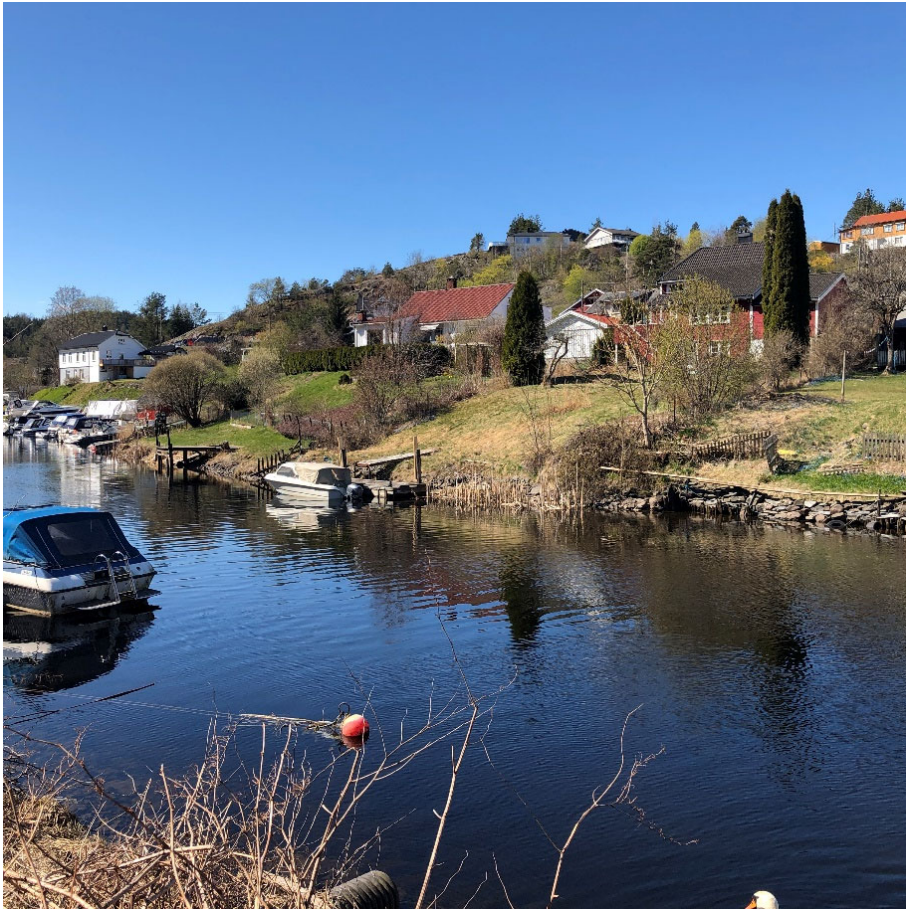
Figur 38. Bilde BB11, tatt oppstrøms elva fra den søndre elveskråningen.
