# Notat

Oppdragsnavn **Vurdering sikringstiltak i kvikkleiresone 51 Bugta**  
Prosjekt nr. **1350051690-002**  
Kunde **NVE Region Sør**  
Notat nr. **G-NOT-001**  
Versjon **01**  
Til **Eirik Traae**  
Fra **Ernst Pytten**  
Kopi

## Vurdering sikringsbehov og revurdering av kvikkleiresone 51 Bugta

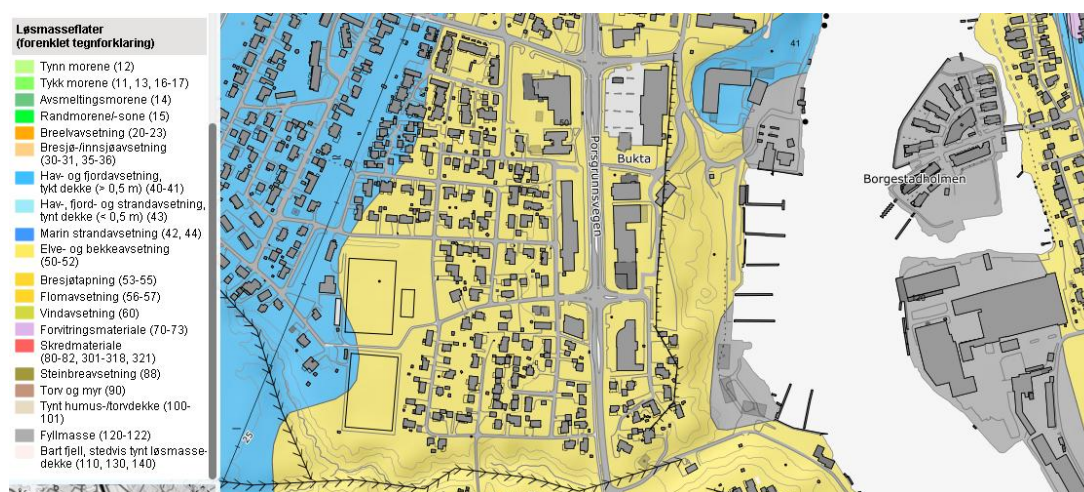
**Figur 2 viser kvartærgeologisk kart over området (NGU)**

Prøveserie tatt ved borhull 30 vurderes å være representativ for løsmassene på nordsiden av Lensmannsdalen.

Løsmassene består av et ca. 2 meters tykt lag med sand og siltig sand, over masser av silt og leire ned til ca. 10 meters dybde. Løsmassene i laget fra 2 til 10 meter er svært lagdelt med varierende sjikt av sand, silt og leire. Tilsvarende lag er påtruffet i alle borpunktene på denne siden av ravinedalen (punkt 30,31 og 32). Massene betegnes som bløte til middels faste og har lav til middels skjærfasthet. Vanninnholdet varierer mellom ca. 25 og 30%. Alle prøvene i dette laget viser sprøbruddsegenskaper og har høy sensitivitet.

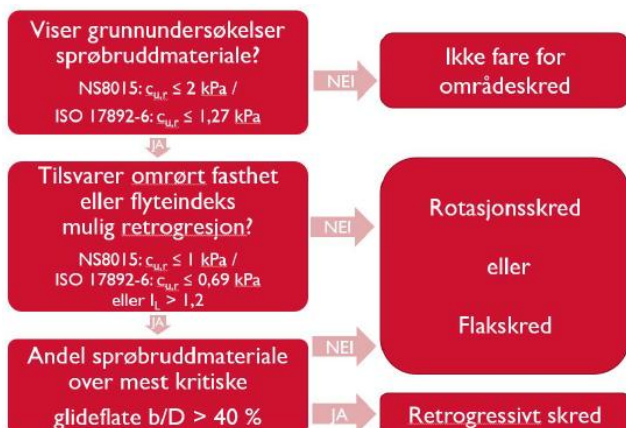
**Figur 4 Flytskjema for vurdering av skredmekanisme (NVE veileder 01/2019)**

- Viser grunnundersøkelsene sprøbruddmateriale?  
Prøveserie ved borhull 30 viser sprøbruddmateriale med omrørt skjærstyrke mindre enn 1,27 kPa fra 3 til 9 meters dybde
- Tilsvarende omrørt fasthet eller flyteindeks mulig retrogresjon?  
Omrørt skjærstyrke er lavere enn 0,69 kPa i alle dybder mellom 3 og 9 meter under terreng
- Andel sprøbruddmateriale over mest kritiske glideflate  
Det er ikke utført stabilitetsberegninger. Kritisk glideflate antas å følge bunnen av laget med sprøbruddmateriale som vist i figur 5.

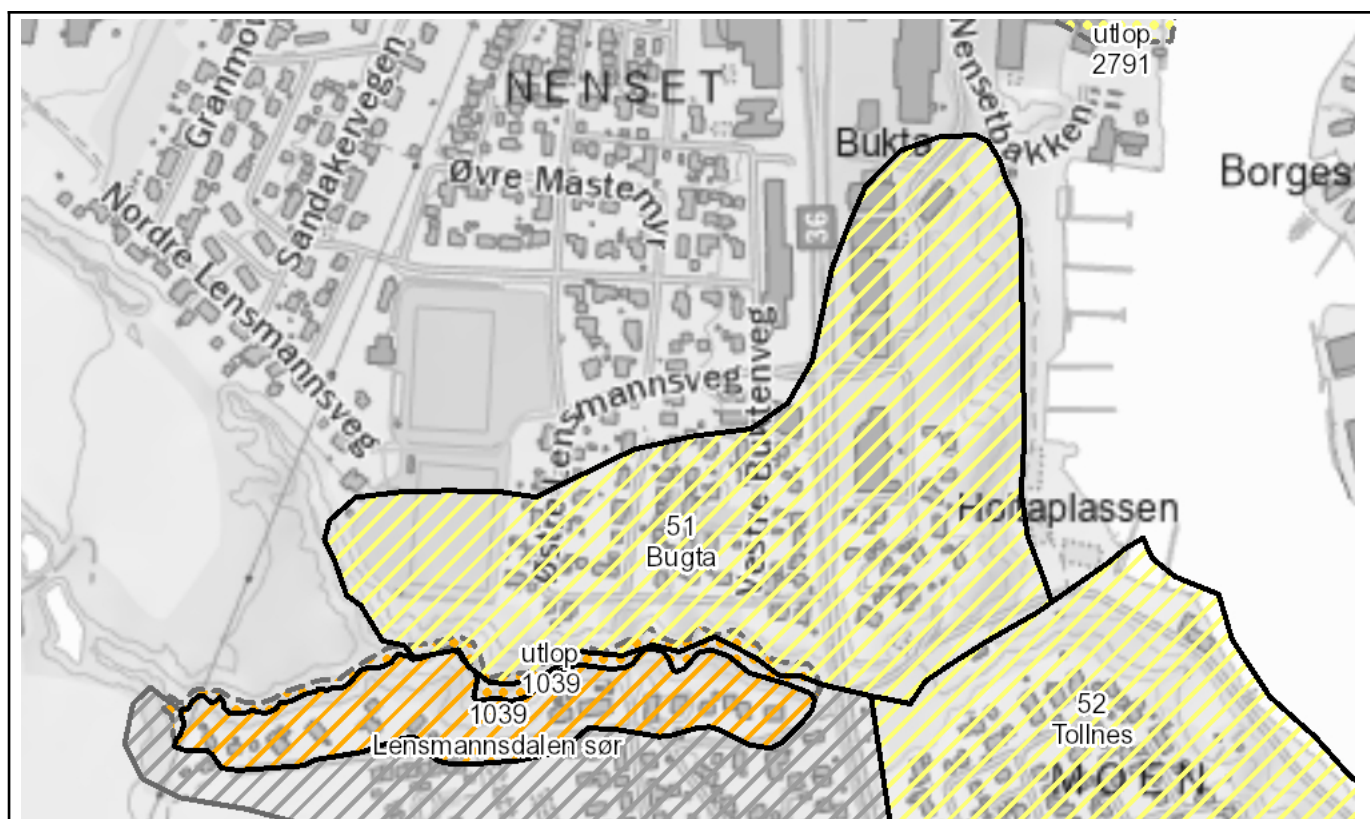
## Kvikkleiresone 51: Bugta - Kommune: Skien

Faregradklasse	Lav
Konsekvensklasse	Meget alvorlig
Risikoklasse	2
Grunnforhold	Kvikkleire påvist, sikkerhetsfaktor > 1,4
Sonestatus	Supplerende undersøkelser/stabilitetsberegning
Opprettet	22.8.2001
Sist oppdatert	8.8.2018
Sist oppdatert av	NORGES VASSDRAGS- OG ENERGIDIREKTORAT (NVE)

Soneutredning i 2003 har gitt grunnlag for å redusere sonens utstrekning. Underkant av leirlaget ligger høyere enn vannivået i elva. Eventuell erosjon fra Skienselva vil således ikke påvirke stabilitetsforholdene. Faregraden er nedjustert fra middels til lav. Stabilitetsberegninger viser at sikkerheten mot større skred, med dagens topografi og terrengbelastning, er god. Det påpekes imidlertid at inngrep (terreng-/belastningsendringer) kan medføre stabilitetsforverring og derved økt fare for skred.
