OPPDRAAG	Oppdatering kvikkleiresone Nordkjosen	DOKUMENTKODE	10219639-02-RIG-NOT-001
EMNE	Utredning av kvikkleiresone	TILGJENGELIGHET	Åpen
OPPDRAAGSGIVER	Norges vassdrags- og energidirektorat	OPPDRAAGSLEDER	Silje R. Ramberg
KONTAKTPERSON	Ingrid Havnen	SAKSBEHANDLER	Silje R. Ramberg
KOPI		ANSVARLIG ENHET	10235011 Geoteknikk Nord

Utredning av kvikkleiresone

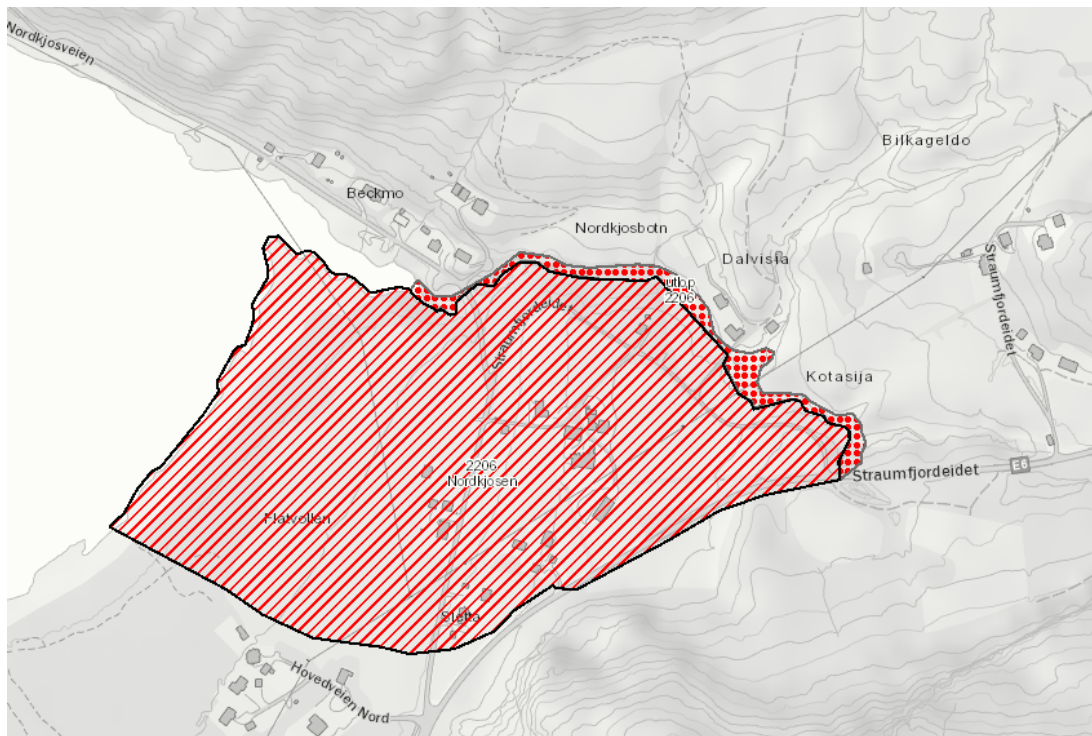
Figur 2: Foreliggende sone som skal revideres (<https://atlas.nve.no/>)

Ut ifra grunnundersøkelser, kartstudie og befaring er det definert en kvikkleiresone som tidligere er meldt inn til NVE (2206 Nordkjosen). Denne sonen fikk høy faregrad, alvorlig konsekvensklasse og risikoklasse 4. Det er utført ny vurdering av denne sonen. Utbredelsen er den samme, men faregraden er redusert til middels.

Ny vurdering basert på supplerende grunnundersøkelser bekrefter utstrekning av sonen, men faregrad er redusert. Det vises til tegning -900 for inntegning av sone.

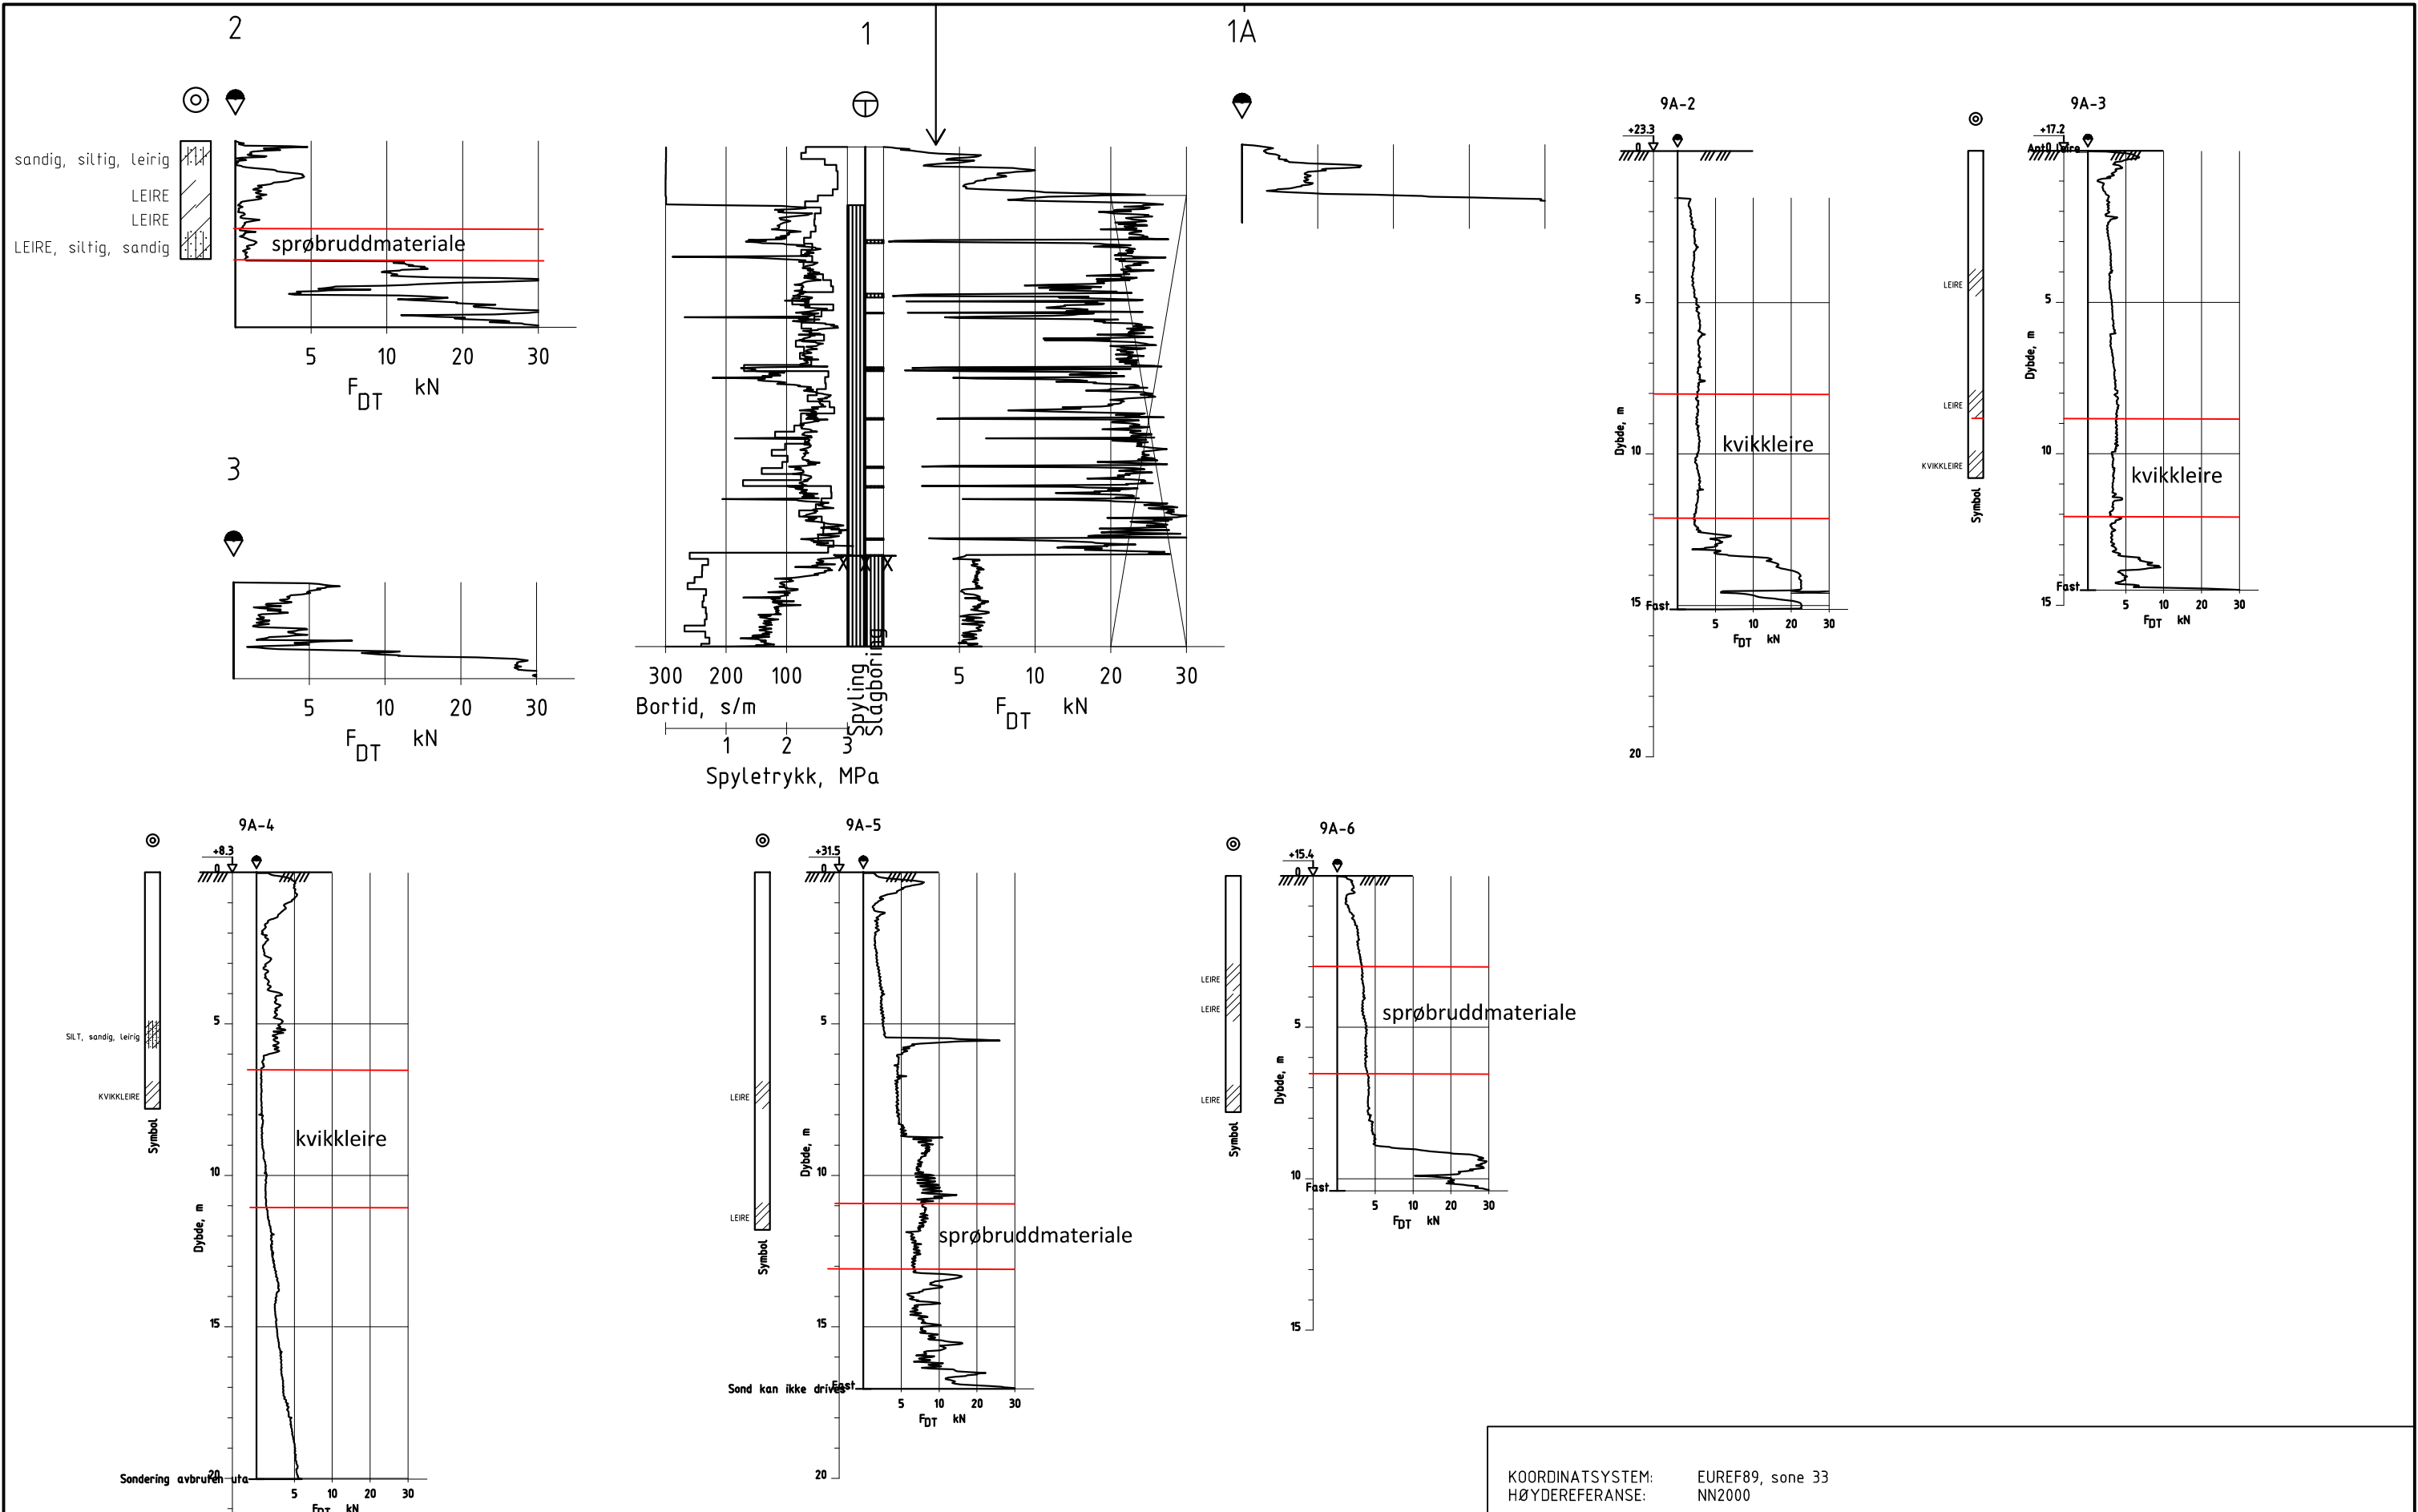
Grunnundersøkelsene viser generelt 1-2 lag med liten til middels sonderingsmotstand. Løsmassene består generelt av leire/silt/sand. Leira er definert som kvikkleire eller sprøbruddmateriale i deler av dybden. Det vises til tegning -900 for plantegning med boringer og for utskrift av alle boringer i tegning -901.

Ut ifra prøveserier og sonderinger er mektigheten til kvikkleira/sprøbruddmateriale i gjennomsnitt ca. 4 m. Laget er funnet i dybde 3 m under terreng i et par borpunter, men ligger generelt minst 8 m under terreng.

Sensitiviteten er inntil 136, men ligger generelt mellom 10 og 60.
