Vurderingsrapport oversiktskartlegging av kvikkleiresone

Prosjekt: D26-Kartlegging kvikkleire

Dokumentnummer: RIG-R01

Rev.: 02

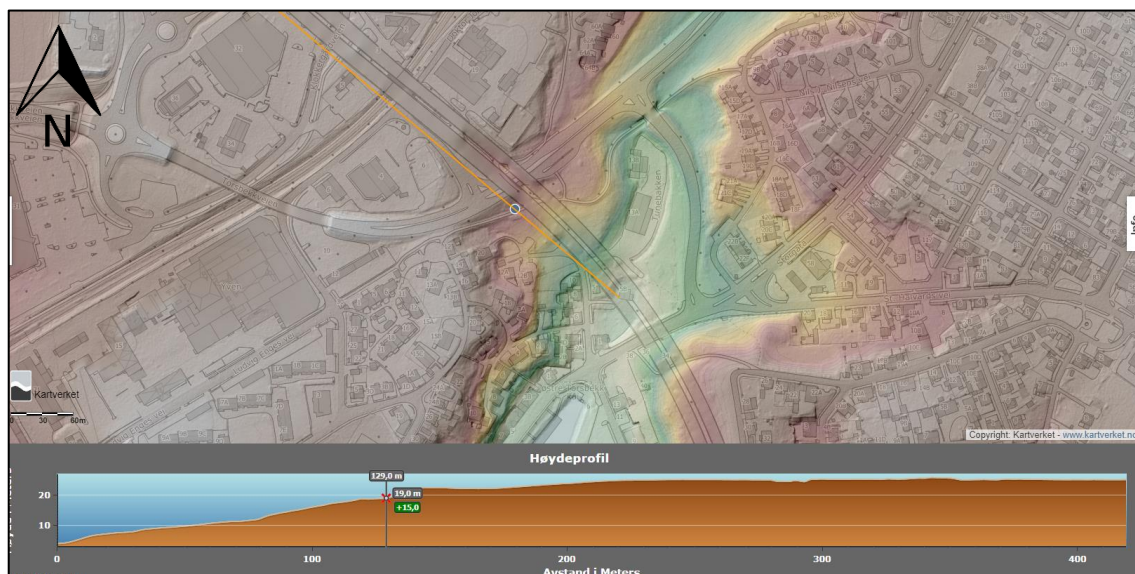
Figur 11 Høydeprofil langs E6 i nordvestlig retning fra dalføret. Kilde: www.Hoydedata.no.

Utførte grunnundersøkelser fra tidligere prosjekter i området indikerer sprøbruddsmateriale i grunnen med varierende mektigheter.

Det er også registrert flere kvikkleiresoner i området hvor den nærmeste er 279 Sandesund, som ligger ca. 100 meter sørøst.

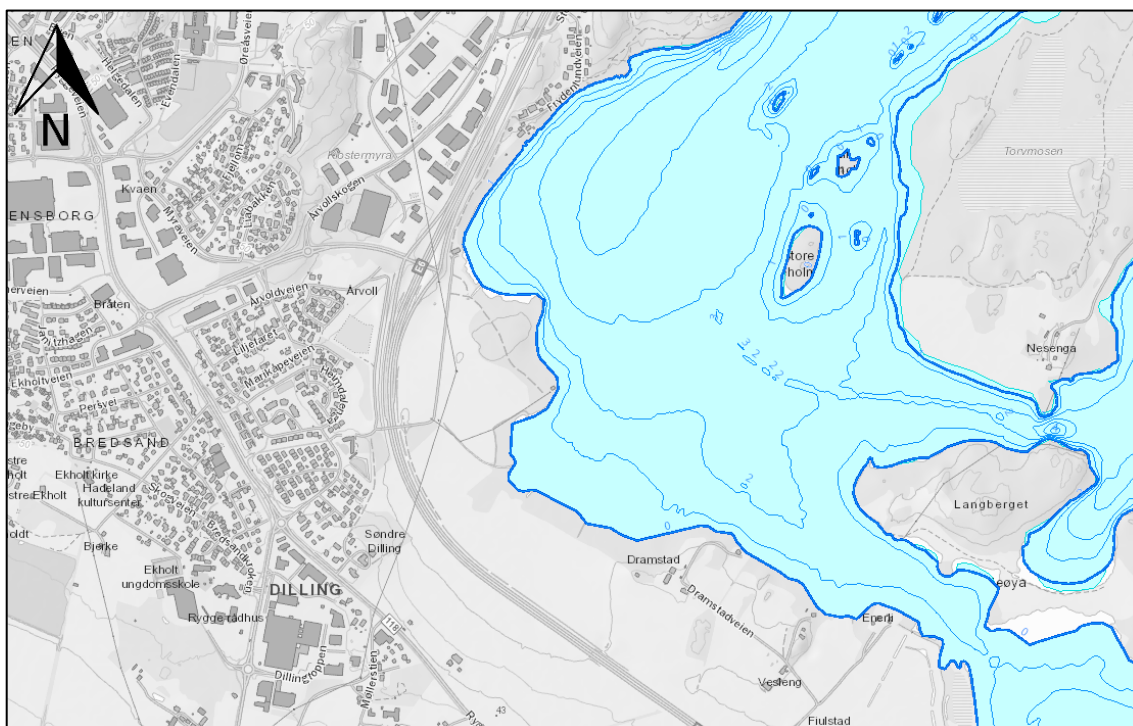
Figur 16 Kartutsnitt av dybdekart i Vansjøen øst for E6. Kilde: NVE temakart "Innsjødatabase" <https://temakart.nve.no/tema/innsjodatabase>.

Figur 16 viser dybden i Vansjø. Vansjø er langgrunt øst for Årvoll og har en helning på ca. 1:75. Det er ingen tydelig marbakke fra dybdekartet langs det aktuelle strekket. Faren for skred i sjø er vurdert som lav.

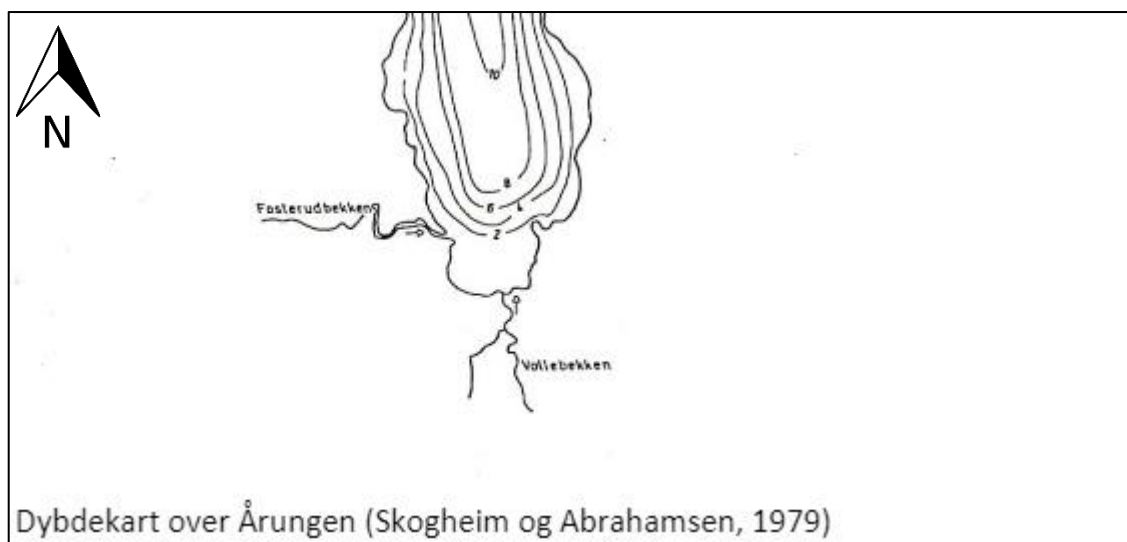
Figur 27 Dybdekart over Årungen. Kartet viser at det i sør av Årungen er vanndybden rundt 2 m, men øker ved utløpet av Smebølbekken i retning nord til 8 m dybde.

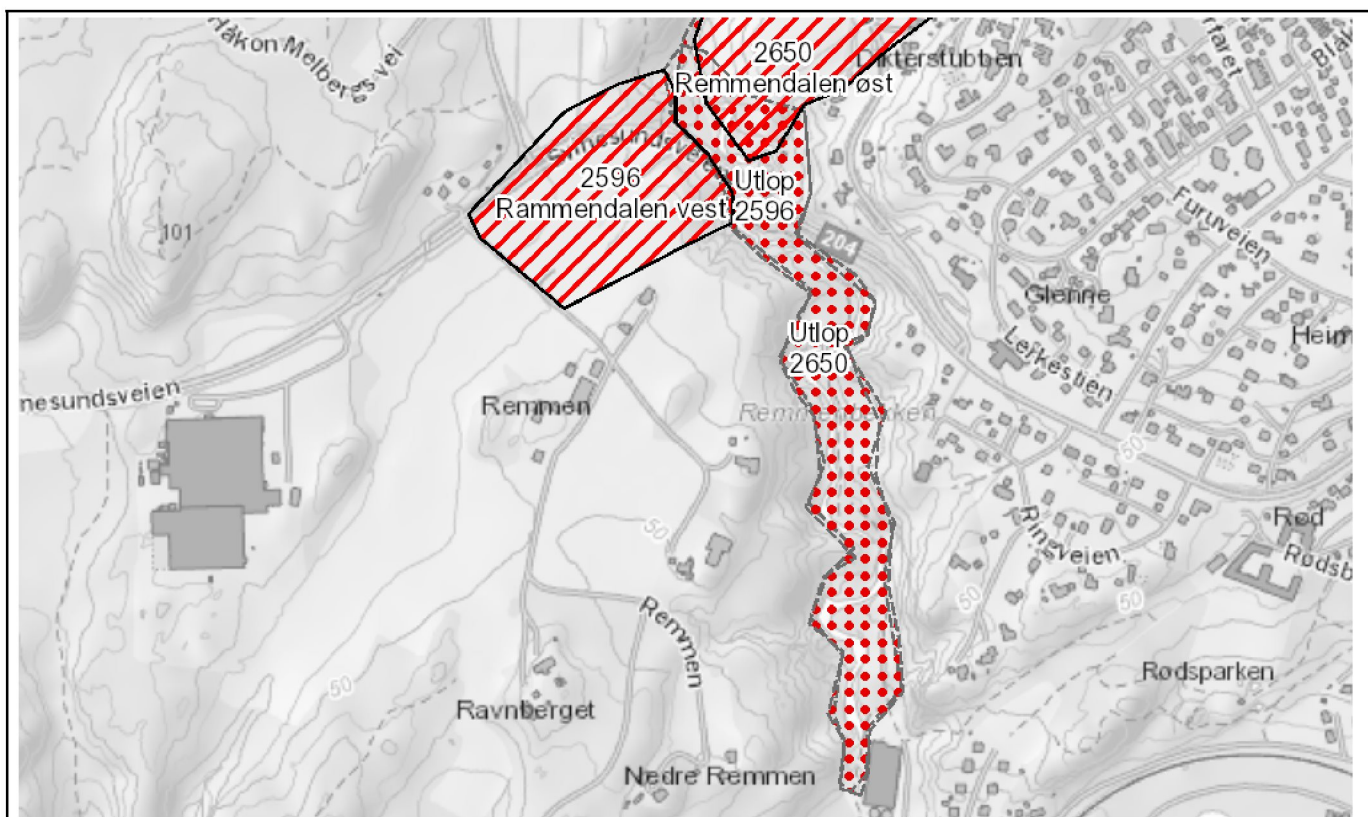
Kvikkleiresone 2596: Rammendalen vest - Kommune: Halden

Faregradklasse	Høy
Konsekvensklasse	Alvorlig
Risikoklasse	3
Grunnforhold	Kvikkleire påvist, stabilitet ikke vurdert
Sonestatus	Enkel undersøkelse
Opprettet	6.9.2021
Sist oppdatert	6.4.2022
Sist oppdatert av	SWECO NORGE AS HOVEDKONTOR

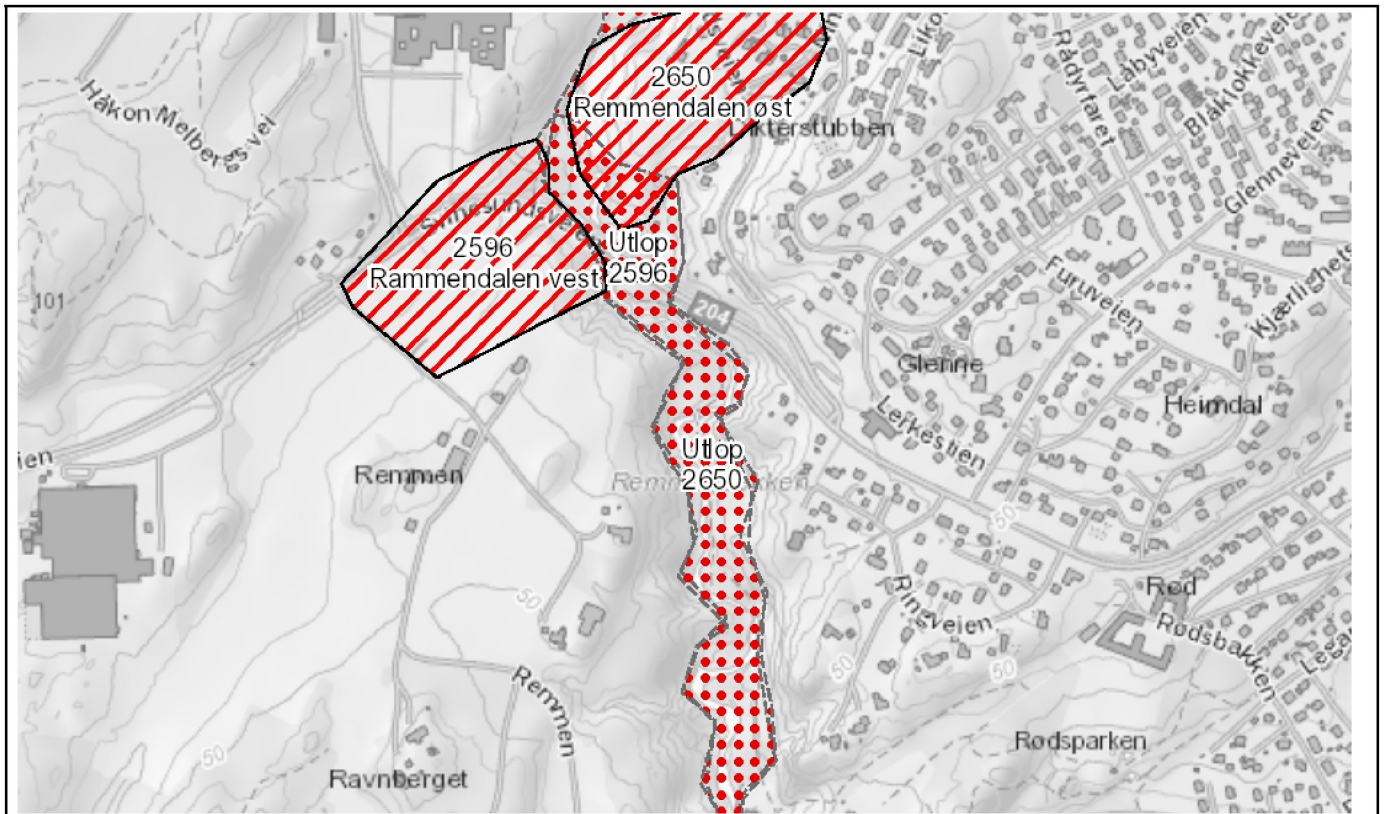
Kvikkleiresone 2650: Remmendalen øst - Kommune: Halden

Faregradklasse	Høy
Konsekvensklasse	Meget alvorlig
Risikoklasse	4
Grunnforhold	Mulig kvikkleire
Sonestatus	Enkel undersøkelse
Opprettet	16.3.2022
Sist oppdatert	6.4.2022
Sist oppdatert av	SWECO NORGE AS HOVEDKONTOR

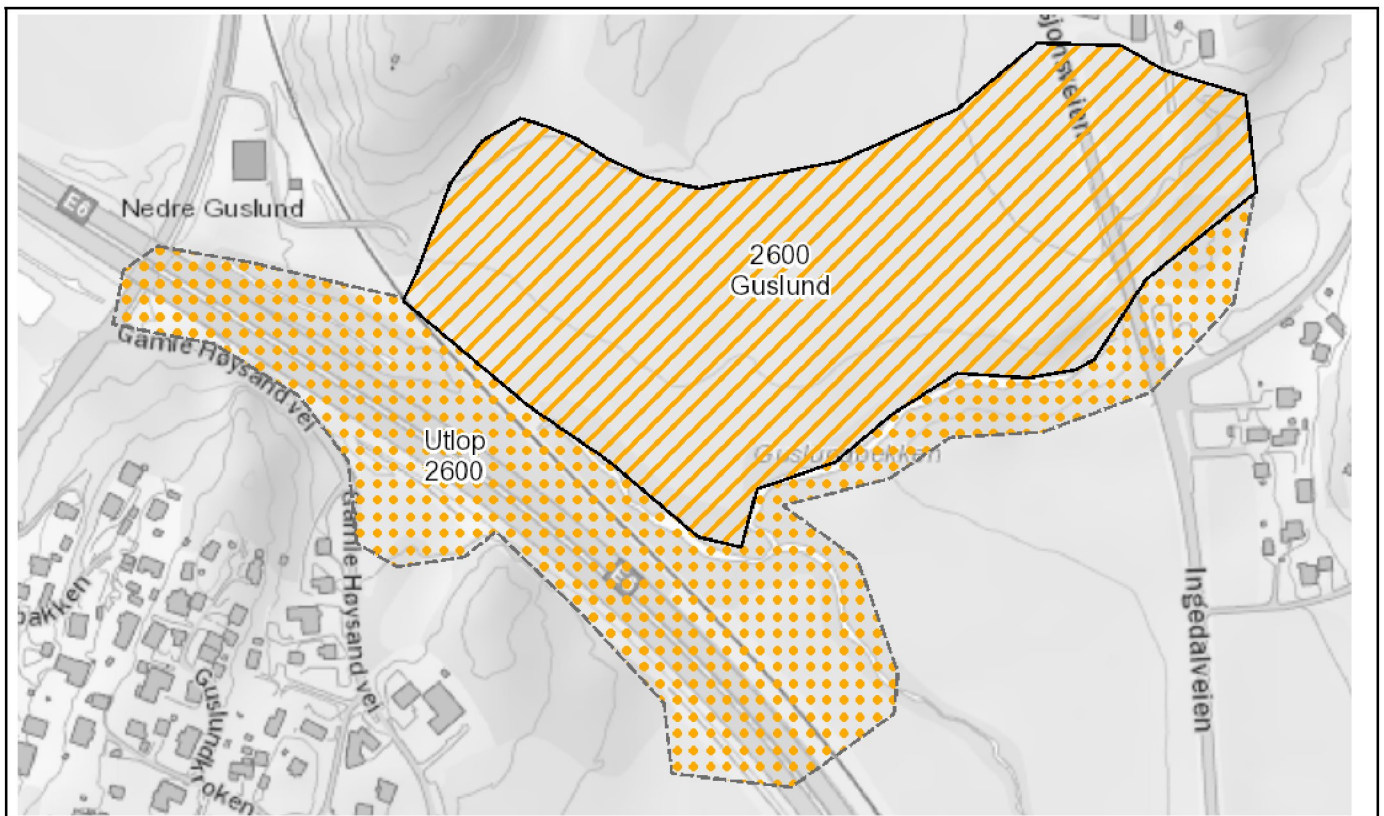
Kvikkleiresone 2600: Guslund - Kommune: Sarpsborg

Faregradklasse	Middels
Konsekvensklasse	Alvorlig
Risikoklasse	3
Grunnforhold	Kvikkleire påvist, stabilitet ikke vurdert
Sonestatus	Enkel undersøkelse
Opprettet	21.9.2021
Sist oppdatert	6.4.2022
Sist oppdatert av	SWECO NORGE AS HOVEDKONTOR

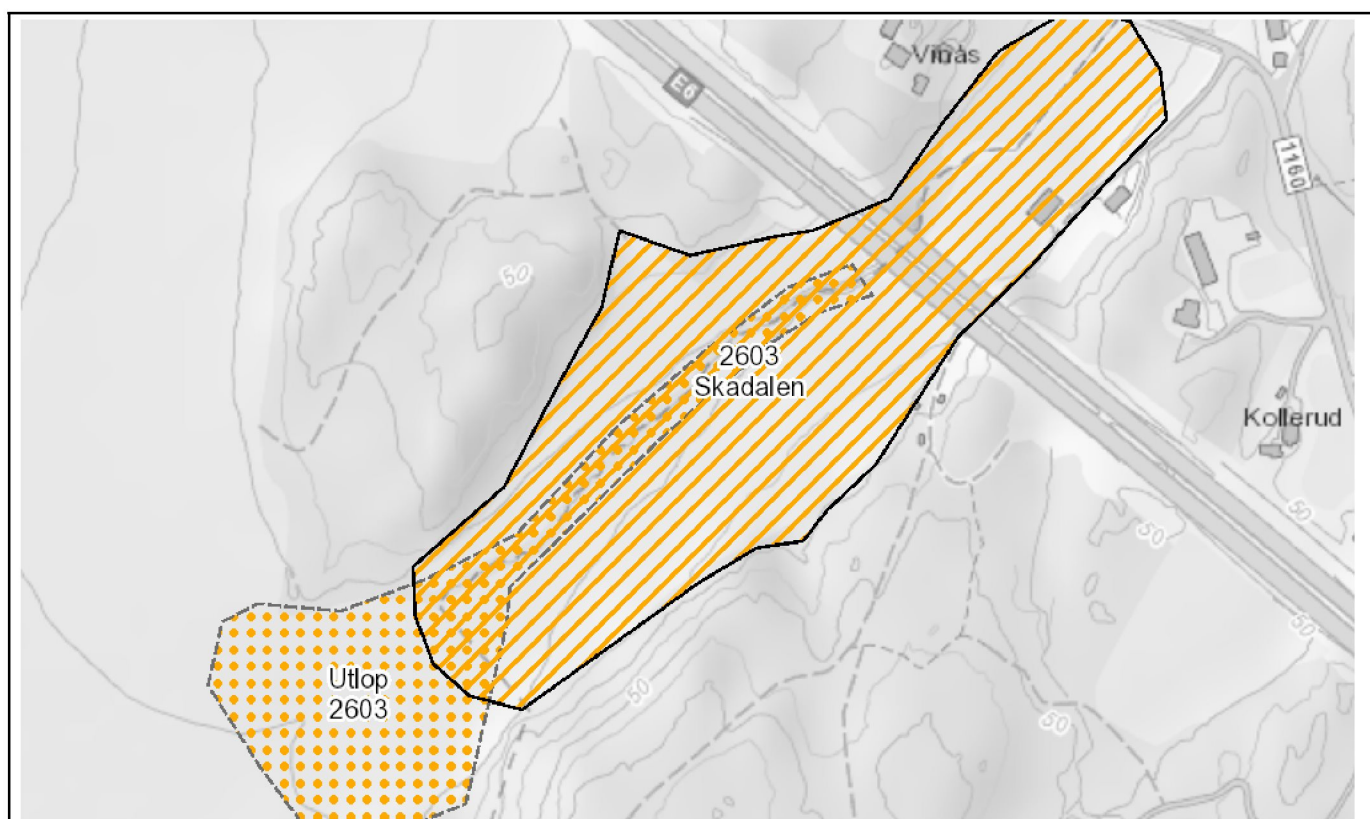
Kvikkleiresone 2603: Skadalen - Kommune: Fredrikstad

Faregradklasse	Middels
Konsekvensklasse	Alvorlig
Risikoklasse	3
Grunnforhold	Kvikkleire påvist, stabilitet ikke vurdert
Sonestatus	Enkel undersøkelse
Opprettet	22.9.2021
Sist oppdatert	6.4.2022
Sist oppdatert av	SWECO NORGE AS HOVEDKONTOR

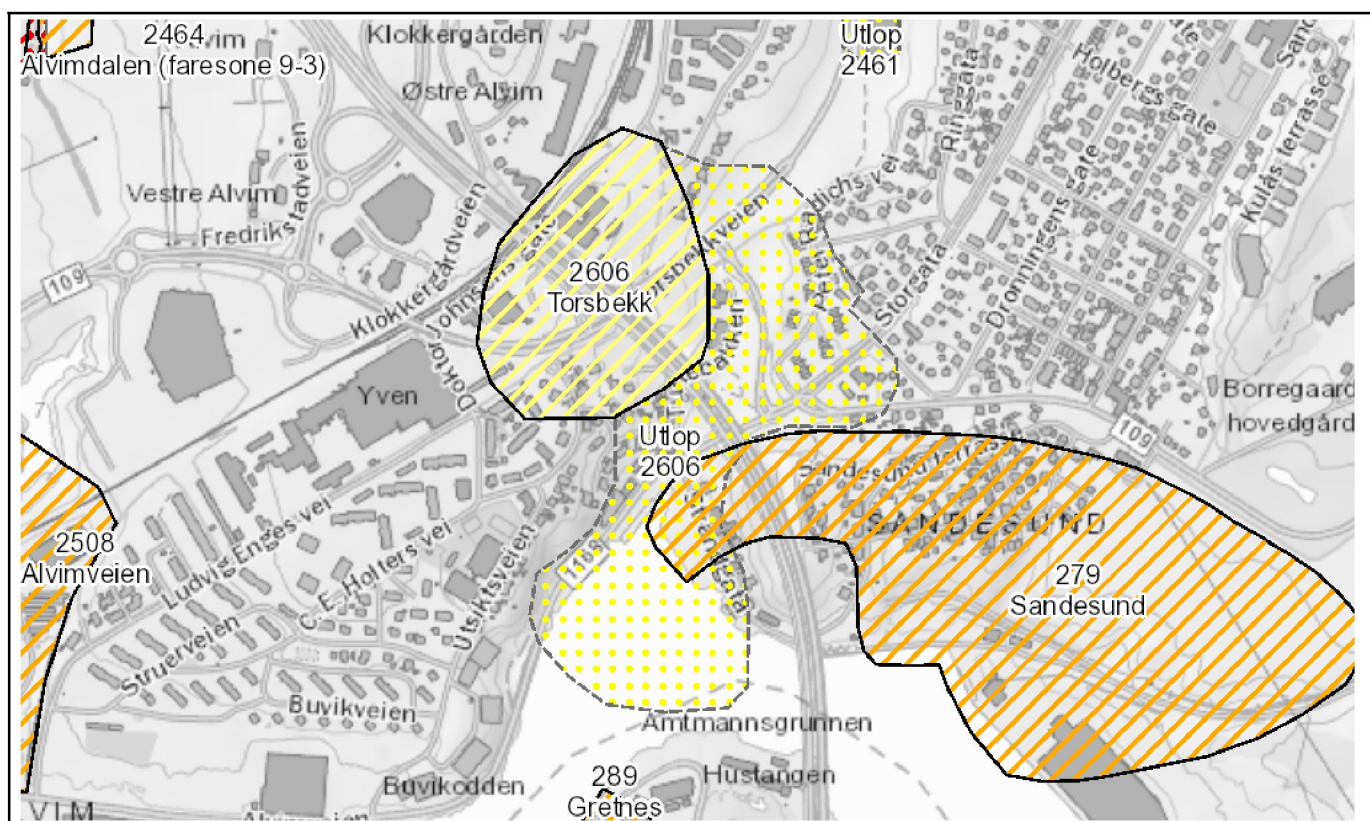
Kvikkleiresone 2606: Torsbekk - Kommune: Sarpsborg

Faregradklasse	Lav
Konsekvensklasse	Meget alvorlig
Risikoklasse	4
Grunnforhold	Kvikkleire påvist, stabilitet ikke vurdert
Sonestatus	Enkel undersøkelse
Opprettet	23.9.2021
Sist oppdatert	6.4.2022
Sist oppdatert av	SWECO NORGE AS HOVEDKONTOR

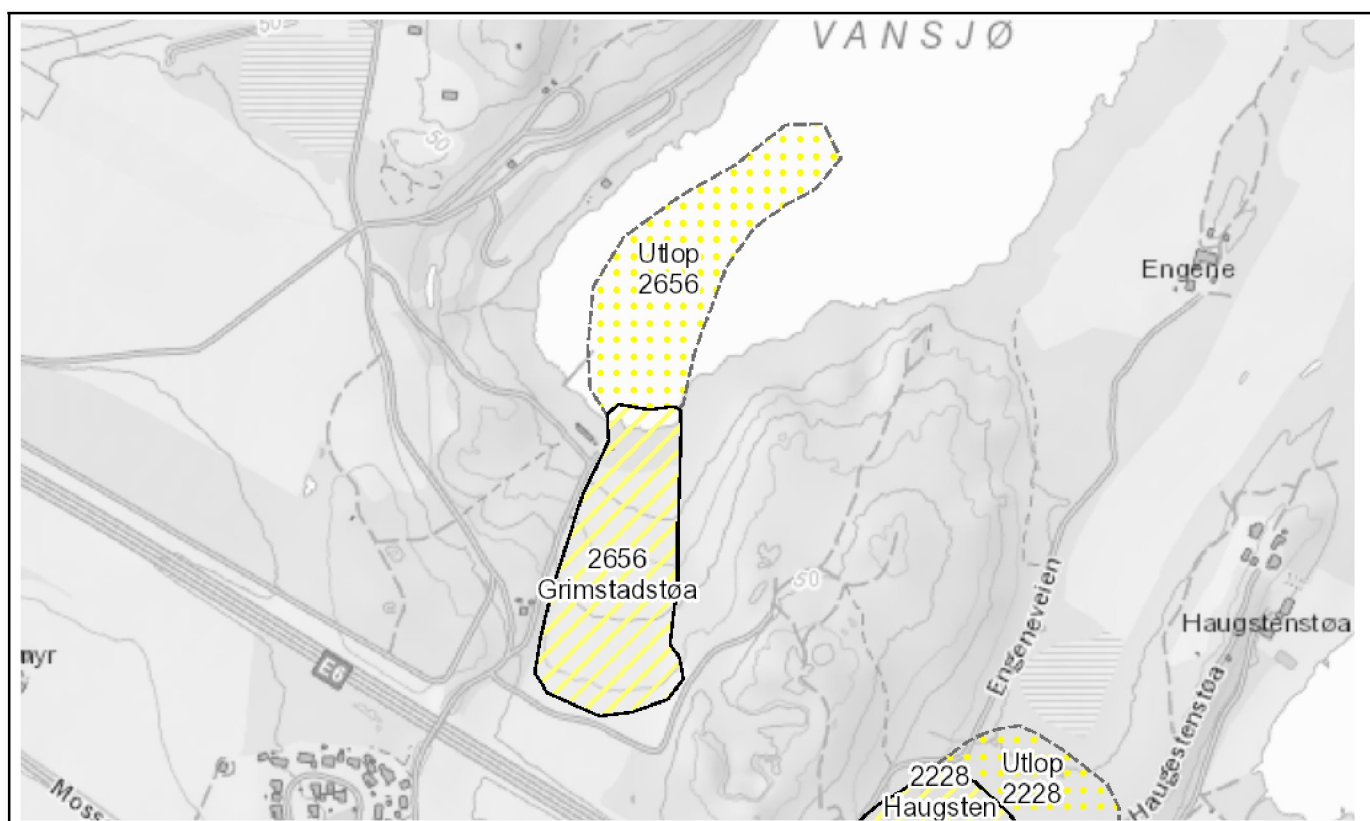
Kvikkleiresone 2656: Grimstadstøa - Kommune: Råde

Faregradklasse	Lav
Konsekvensklasse	Mindre alvorlig
Risikoklasse	1
Grunnforhold	Mulig kvikkleire
Sonestatus	Enkel undersøkelse
Opprettet	22.3.2022
Sist oppdatert	6.4.2022
Sist oppdatert av	SWECO NORGE AS HOVEDKONTOR

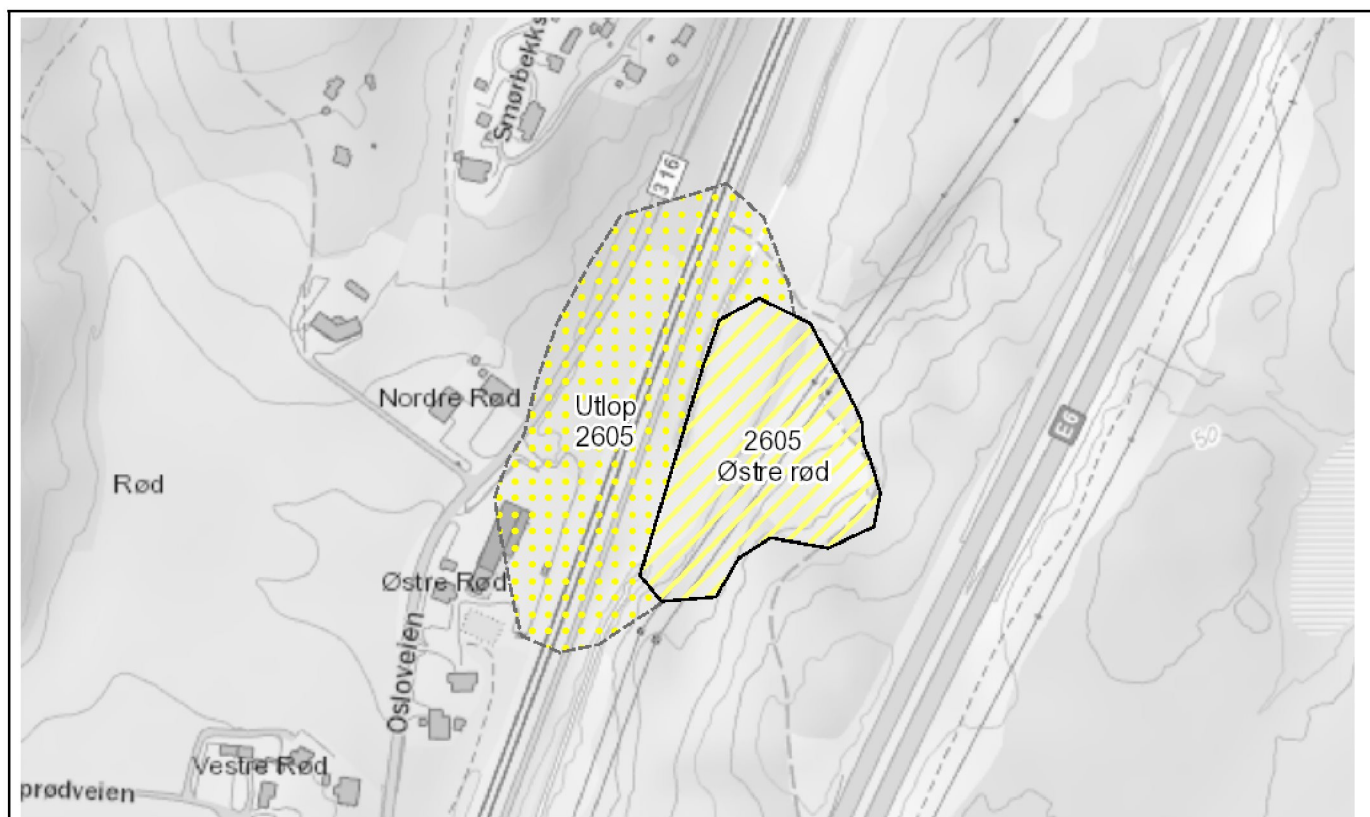
Kvikkleiresone 2605: Østre rød - Kommune: Vestby

Faregradklasse	Lav
Konsekvensklasse	Alvorlig
Risikoklasse	3
Grunnforhold	Kvikkleire påvist, stabilitet ikke vurdert
Sonestatus	Enkel undersøkelse
Opprettet	22.9.2021
Sist oppdatert	6.4.2022
Sist oppdatert av	SWECO NORGE AS HOVEDKONTOR

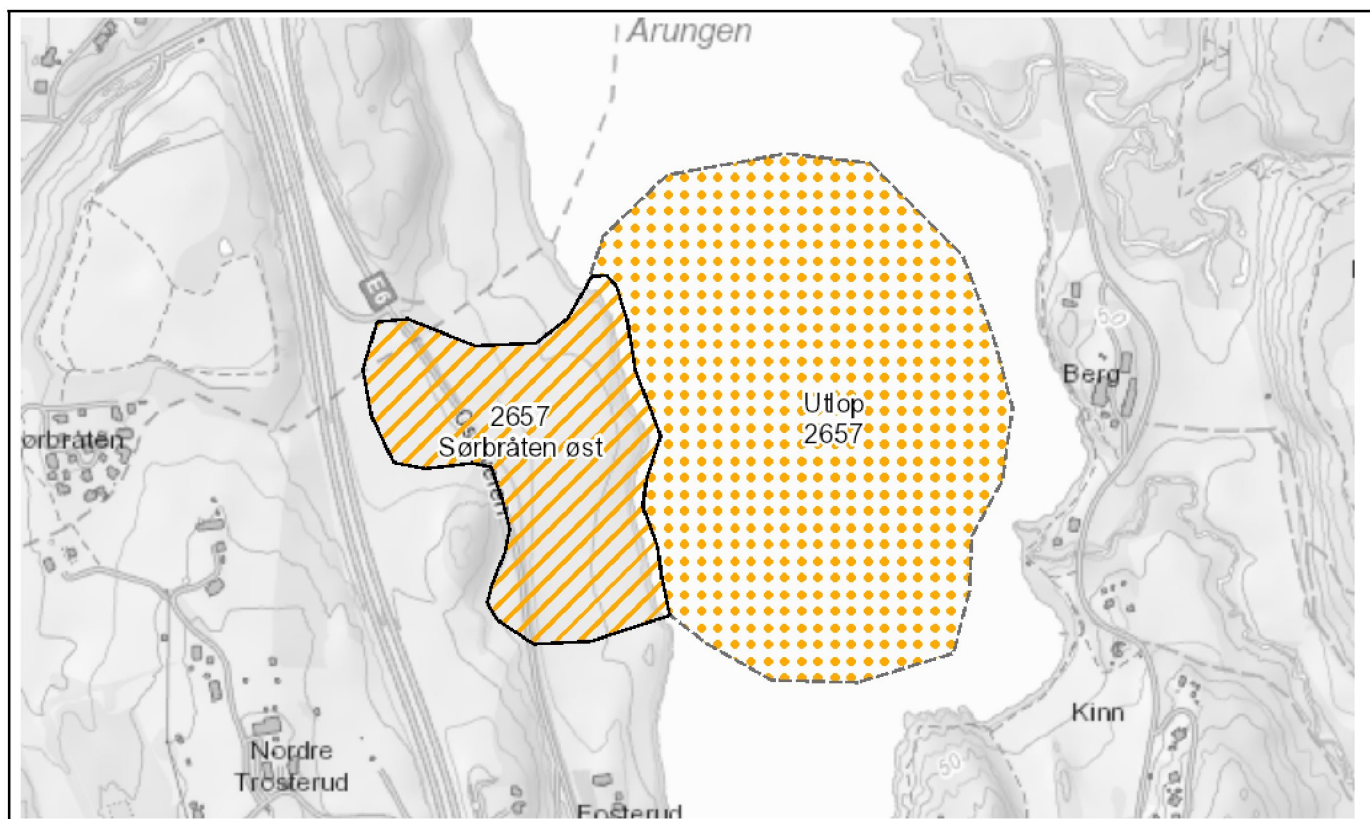
Kvikkleiresone 2657: Sørbråten øst - Kommune: Ås

Faregradklasse	Middels
Konsekvensklasse	Mindre alvorlig
Risikoklasse	2
Grunnforhold	Mulig kvikkleire
Sonestatus	Enkel undersøkelse
Opprettet	22.3.2022
Sist oppdatert	6.4.2022
Sist oppdatert av	SWECO NORGE AS HOVEDKONTOR

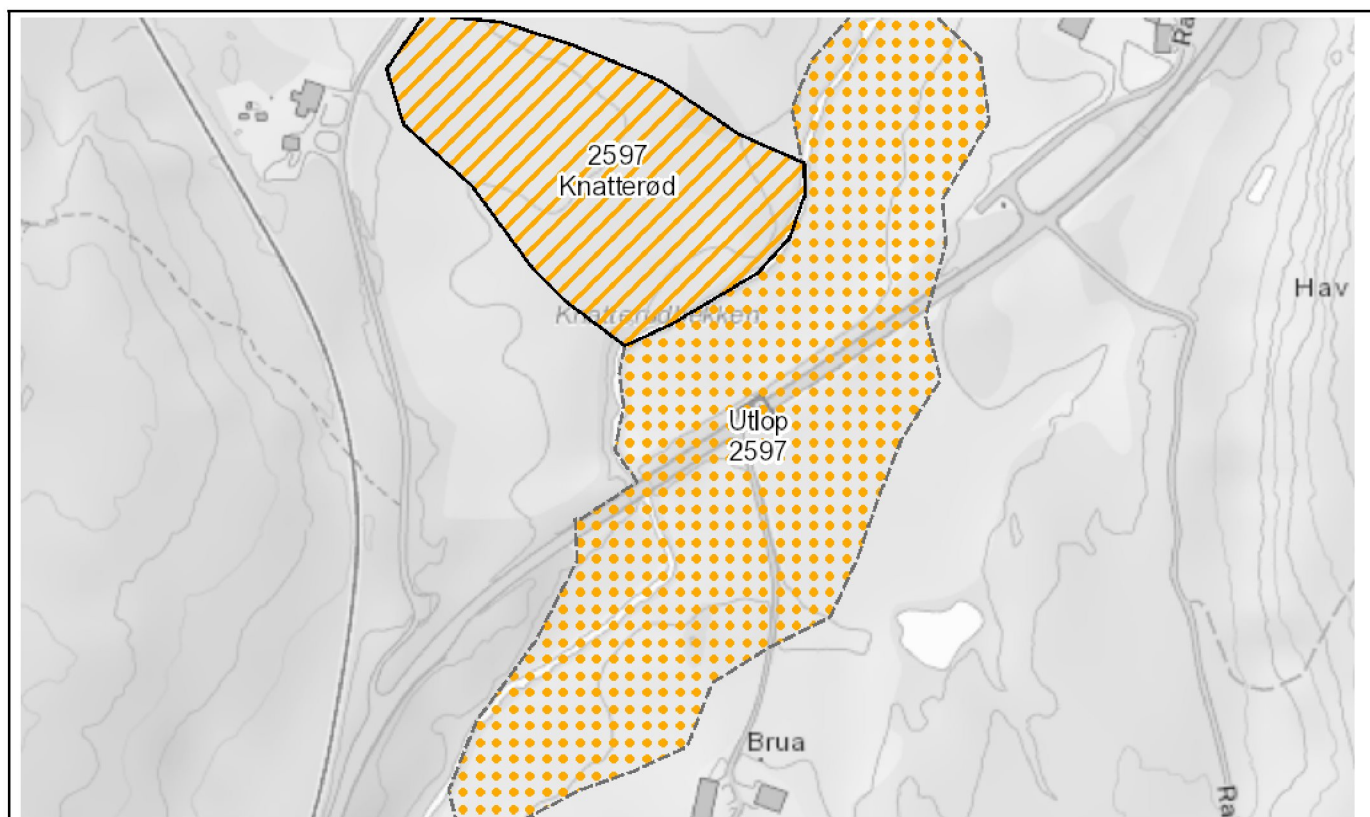
Kvikkleiresone 2597: Knatterød - Kommune: Sarpsborg

Faregradklasse	Middels
Konsekvensklasse	Alvorlig
Risikoklasse	3
Grunnforhold	Kvikkleire påvist, stabilitet ikke vurdert
Sonestatus	Enkel undersøkelse
Opprettet	6.9.2021
Sist oppdatert	6.4.2022
Sist oppdatert av	SWECO NORGE AS HOVEDKONTOR
