| Oppdrag | Nummer og navn<br>20382-Høgevarde Fritidspark | Oppdragsleder<br>Lars Staver Eid |
| Dokument | Nummer<br>20382-4-1<br>Utført av<br>Lars Staver Eid | Dato<br>2021-07-12<br>Kontrollert av<br>Ingvild Brekke |

## Restaurering av steindam Fyrisjøen og slipp av vann for snøproduksjon.

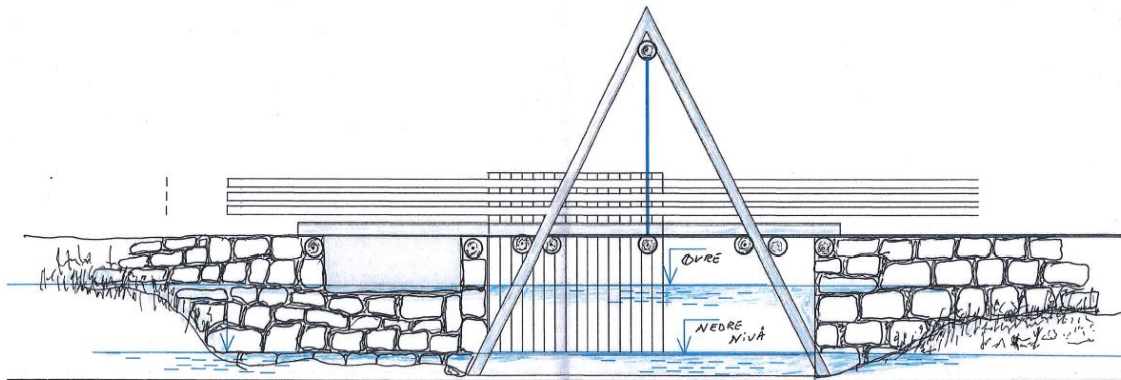
Figur 9 viser en skisse av tenkt restaurering av steindammen ved Fyrisjøen sett fra nedstrøms side fremlagt av Høgevarde AS. Vi har skissert inn prinsippene beskrevet ovenfor i Figur 10.

Figur 9: Skisse av restaurert dam, fremlagt av Høgevarde AS.

- Nivå på utløpet heves med ca. 30 cm til kote 868,5 moh., tilsvarende nivået på bunnstokken som kollapset i 2020. Det renskes til fjell og reetableres en ny bunnstokk av tre omsluttet av en løsmasseterskel.

- Det holdes av et felt med bredde på rundt 1,0-1,5 m der bunnstokken legges 0,5 m lavere, på kote 868,0 moh., tilsvarende fjellprofilet i dypløpet 5 m nedstrøms dammen. Dette feltet anlegges med et nålestengsel som i normalsituasjon holdes stengt.

- Dersom det er svært lav vannføring i Gulsvikelva og det samtidig er behov for maksimal produksjon av kunstsno kan nålestengsel åpnes gradvis etter behov. Nålestengsel kan anlegges midt i løpet eller mot et av vederlagene.

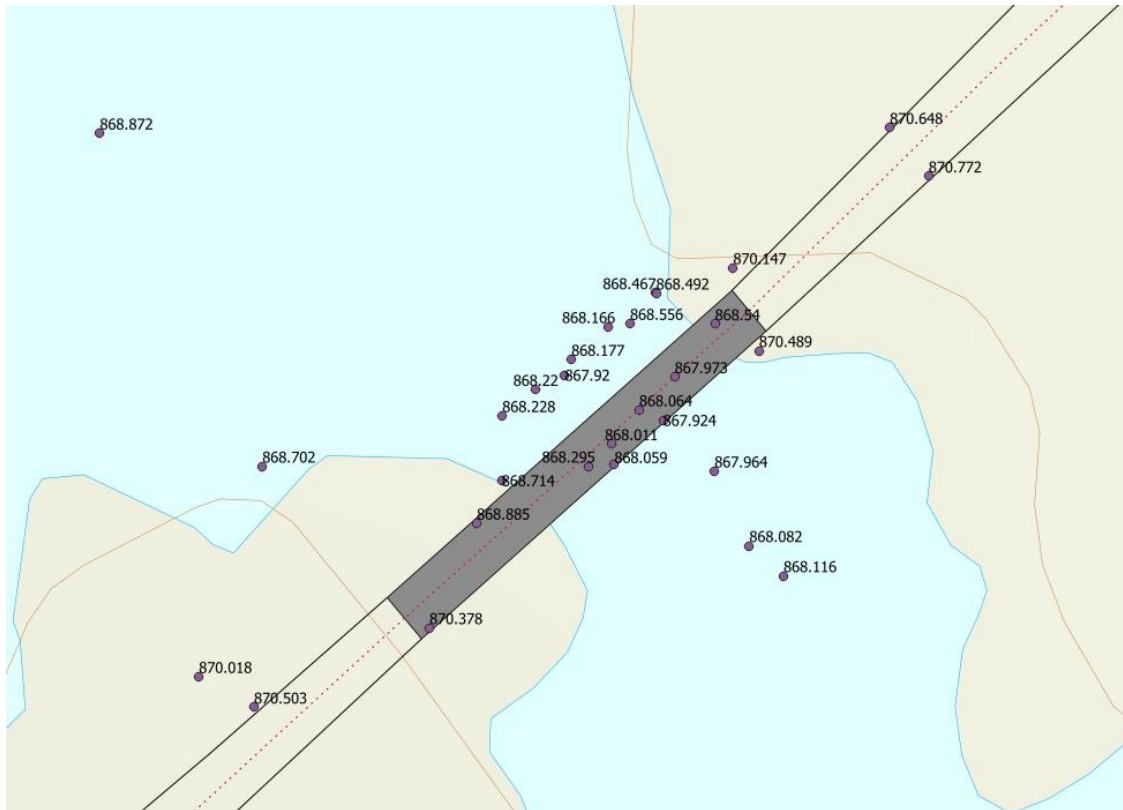
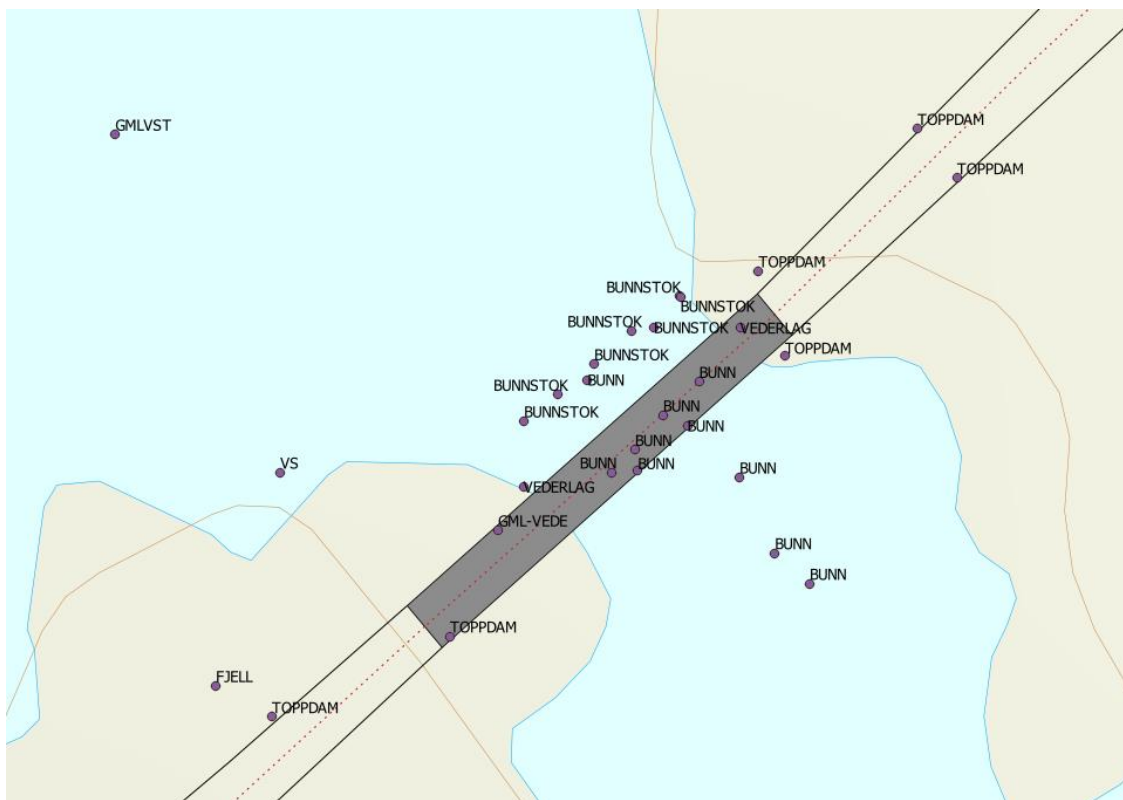
Innmålte data med CPOS GPS er inkludert i figurene under. Figurene viser hhv. innmålte høyder og noterte koder pr. punkt.
