Fra: GrunnTeknikk AS

Dato: 25.11.2025  
Dokumentnr.: 119648n1  
Prosjektnr.: 115879  
Utarbeidet av: Alice Werswick  
Kontrollert av: Geir Solheim

## **Horten. Horten tennishall 2025 Vurdering av områdestabilitet**

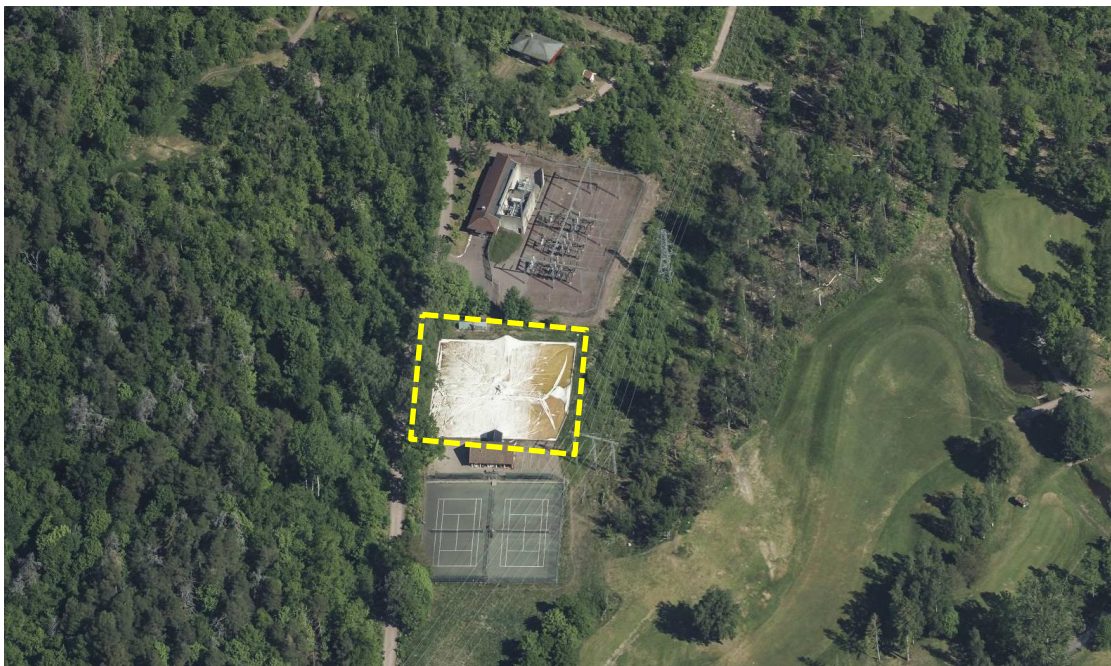
Det skal etableres ny tennishall. Bygget skal etableres der det tidligere har vært en boblehall, innenfor gul markering på Figur 1. Det foreligger foreløpig ingen planer/tegninger for nybygget.

Figur 1. Skråfoto fra 1881.no med markering av planområdet.

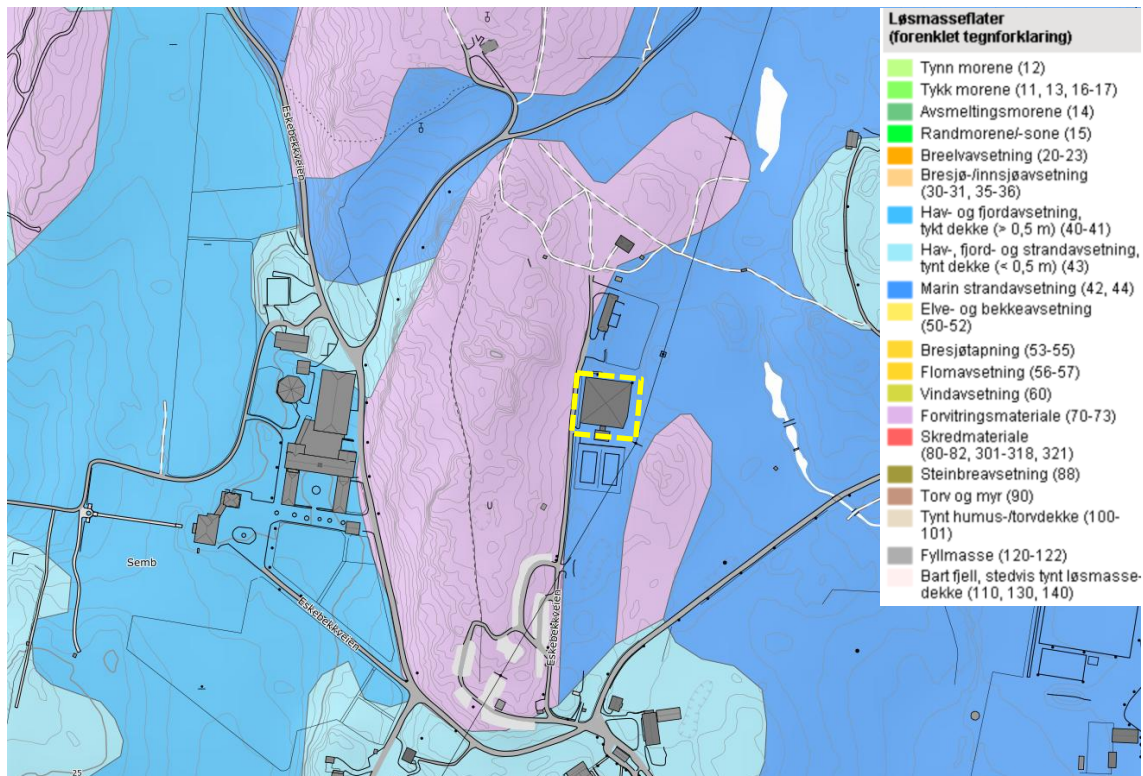
Figur 3. Kvartærgeologisk kart fra NGU sine nettsider.

Løsmasser i og omkring planområdet er beskrevet som:

- Marin strandavsetning (mørk blå)
- Forvittringsmateriale (lilla)
- Hav-, fjord- og strandavsetning, usammenhengende eller tynt dekke (lys blå)
- Hav-, fjordavsetning, tykt dekke (mellomblå)

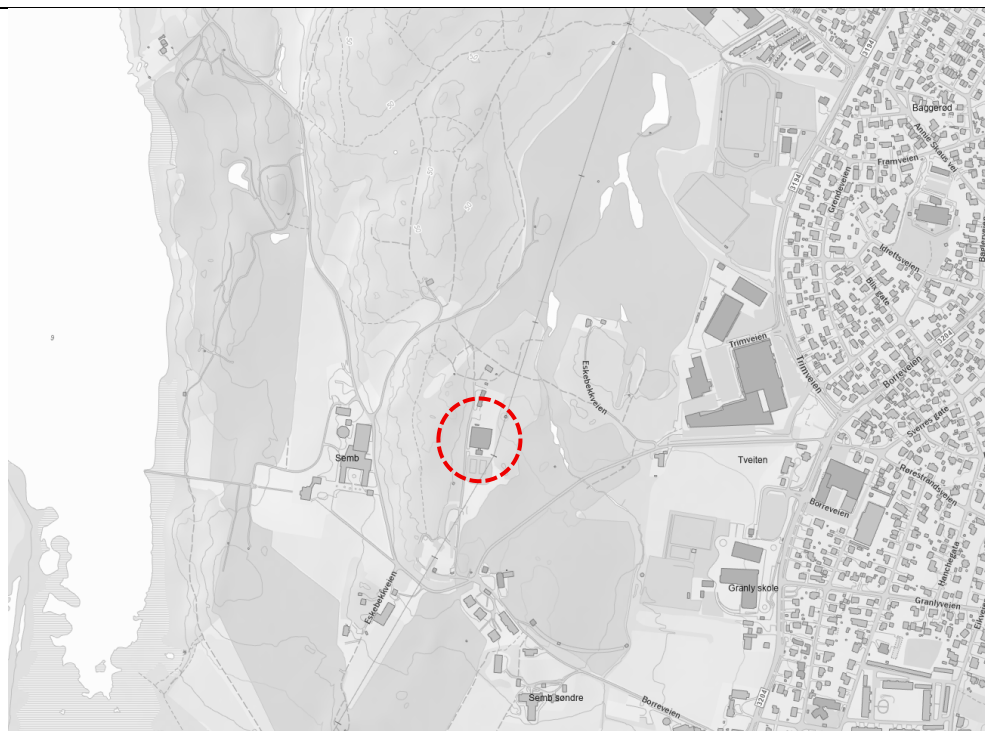
| Steg | Del 1 Aktsomhetsområder |
|---|---|
| 1 | Undersøk om det finnes registrerte faresoner (kvikkleiresoner) i området<br><br>NVEs temakart kvikkleireskredfare ( <a href="https://temakart.nve.no/tema/kvikkleire">https://temakart.nve.no/tema/kvikkleire</a> ) viser at det ikke finnes kvikkleiresoner nær planområdet. |

Figur 5. Utklipp fra temakart kvikkleirefaregrad fra NVE tatt 18.08.2025 (kilde <https://temakart.nve.no/tema/kvikkleire>). Planområdet er markert med rød sirkel.

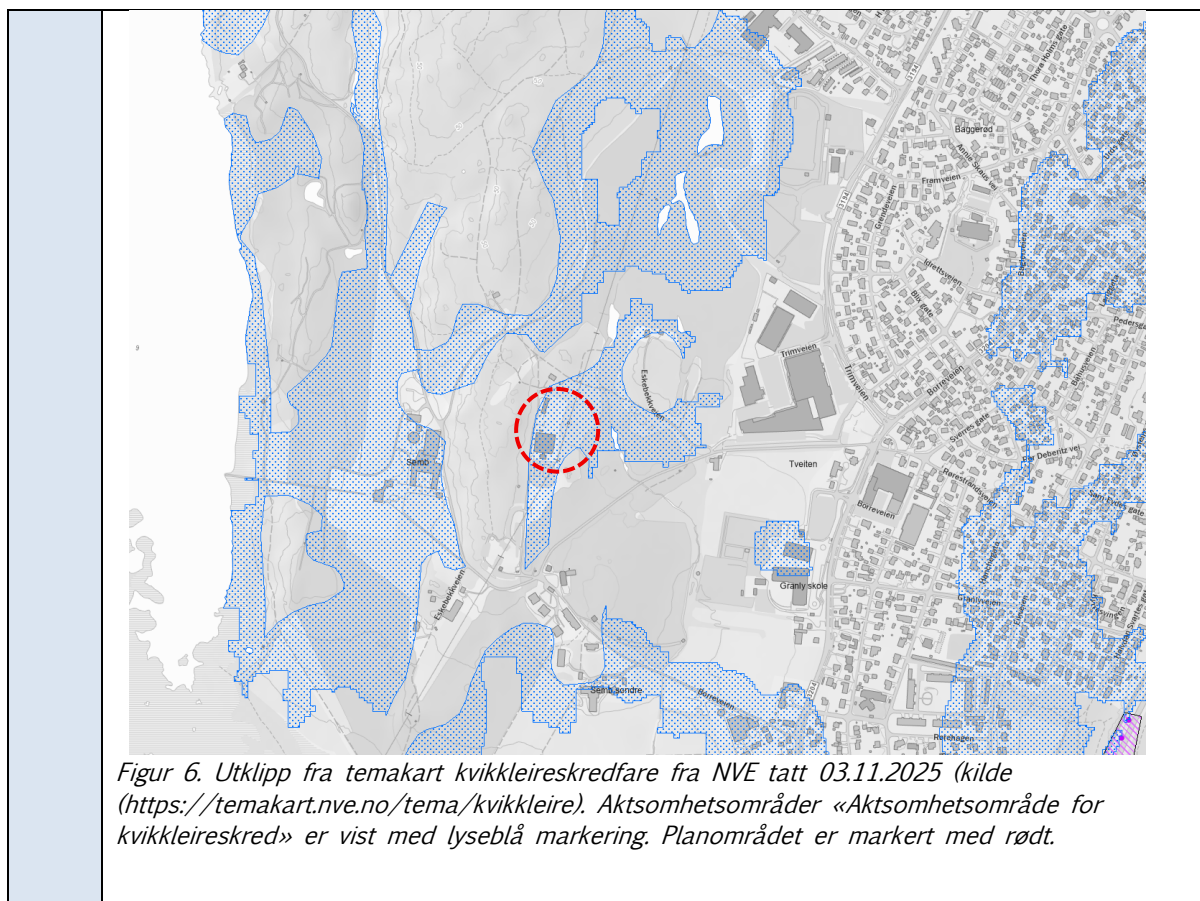
Steg 2 og 3 er vurdert samlet. Planområdet ligger under marin grense og innenfor aktsomhetsområde for kvikkleireskred i henhold til NVE «Aktsomhetskart for kvikkleireskred», vist i Figur 6. Dette aktsomhetskartet kombinerer områder med marine avsetninger (steg 2) og vurdering av topografien for terreng som kan være utsatt for områdeskred iht. terrengkriterier i NVE veileder 1/2019 (steg 3).

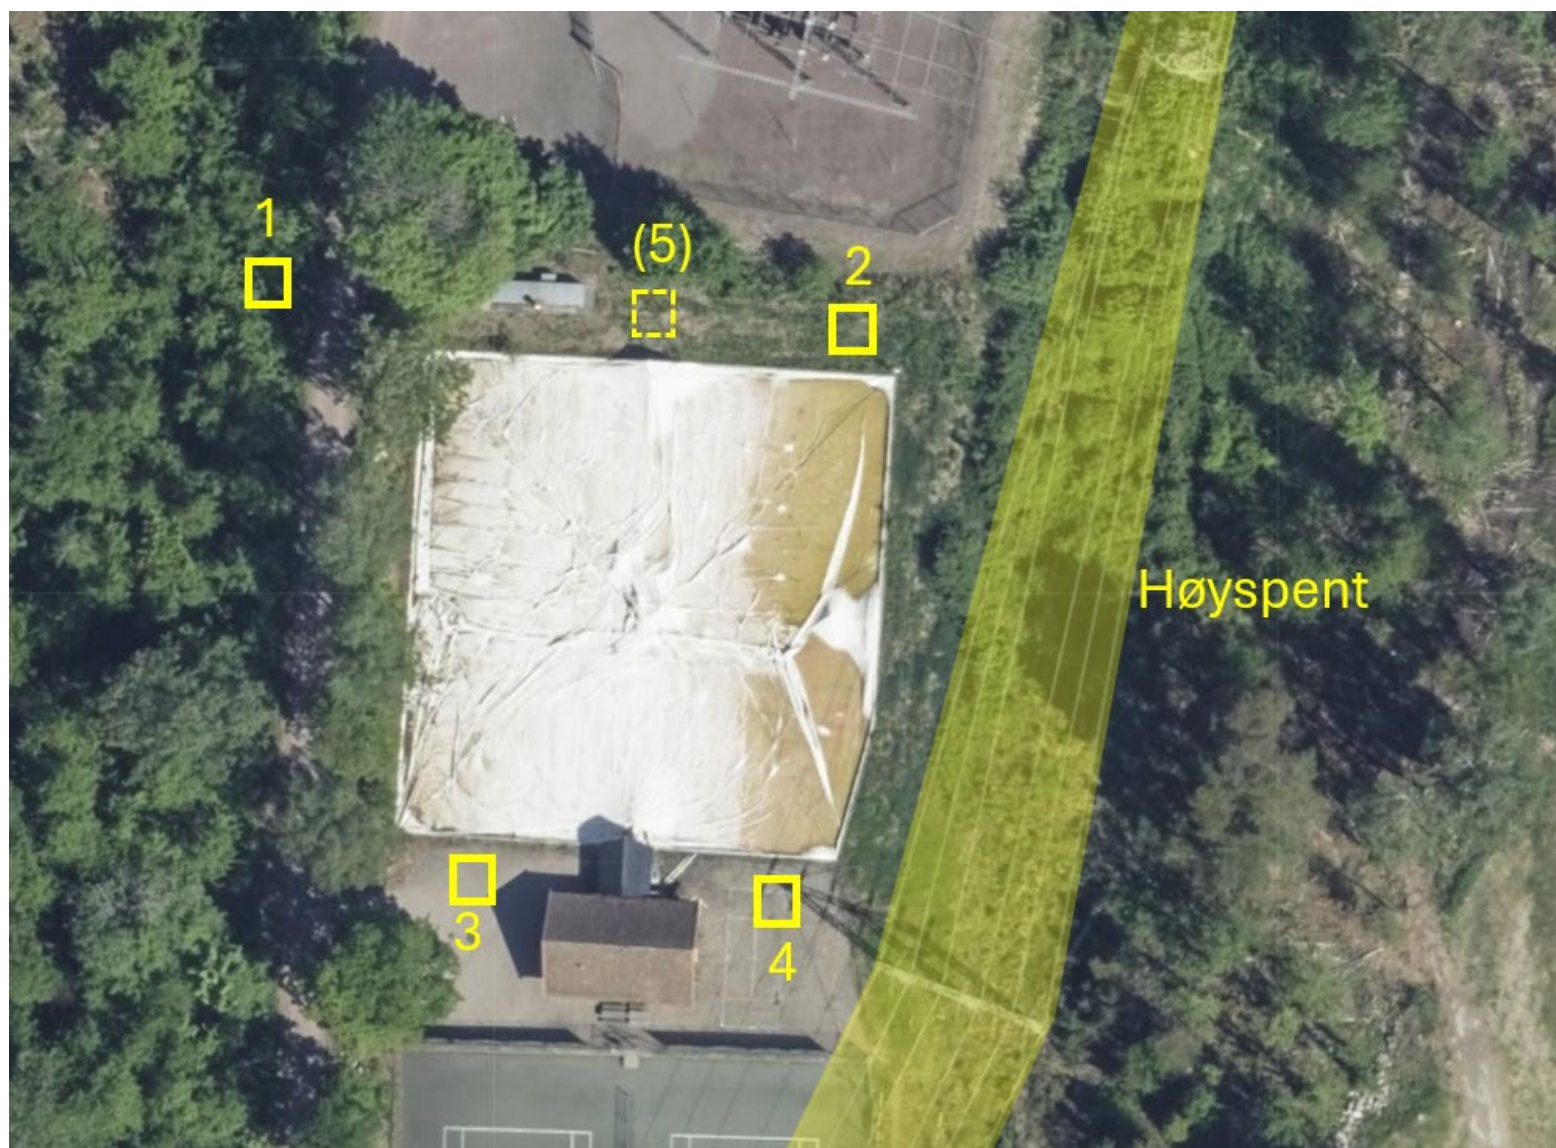
| Prøvepunkt | PG1 | Dato | 14.11.2025 |

Befaringsskjema med beskrivelse av løsmassene de øverste 3-4m er vist i vedlegg 1. Oppsummert består massene av et fyllmasselag over fast sandig, siltig, leirig materiale. Det ble ikke påvist bløte eller sensitive leirer ved prøvegravingen.
