Til: Lillestrøm Kommune  
v/ Kjersti Mikalsen, Solveig Tveter Bratlie  
Kopi til:  
Dato: 2024-05-03  
Rev.nr. / Rev.dato: 1 / 2024-05-22  
Dokumentnr.: 20230480-01-TN  
Prosjekt: Utredning av skredfare for Skibakkveien (Lørenfallet) og Tømmereggen (Frogner)  
Prosjektleder: Laura Rødvand  
Utarbeidet av: Laura Rødvand  
Kontrollert av: Håkon Heyerdahl

## Utredning av skredfare for Skibakkveien (Lørenfallet)

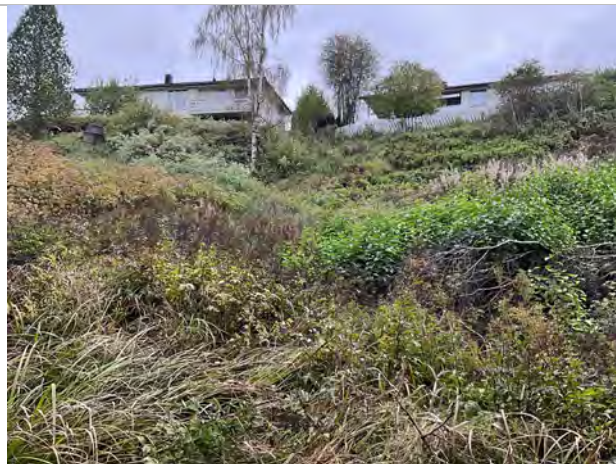
*Bilde 2. Skråning opp mot Solveien 5 og 7.*

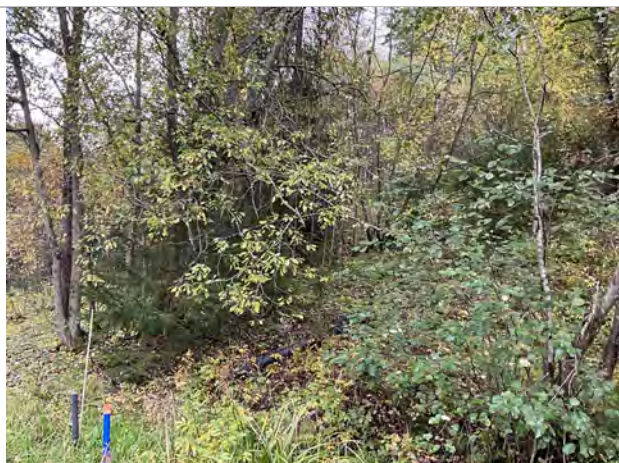
*Bilde 3. Skråning mot Skibakkveien 12, sett mot sørøst*

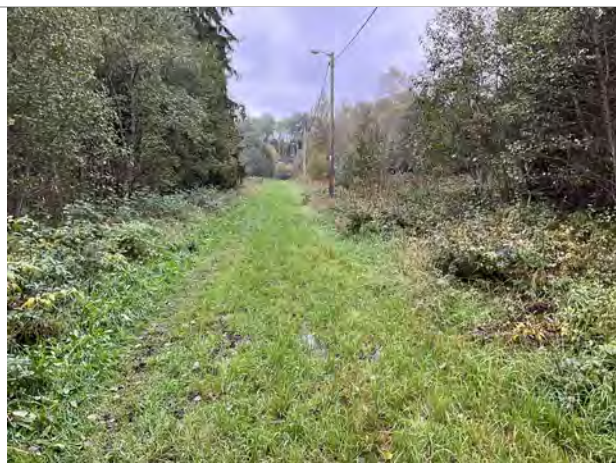
*Bilde 4. Skiløype ved Holsbekken, bilde tatt på terrasse nedenfor Skibakkveien12, mot sør.*

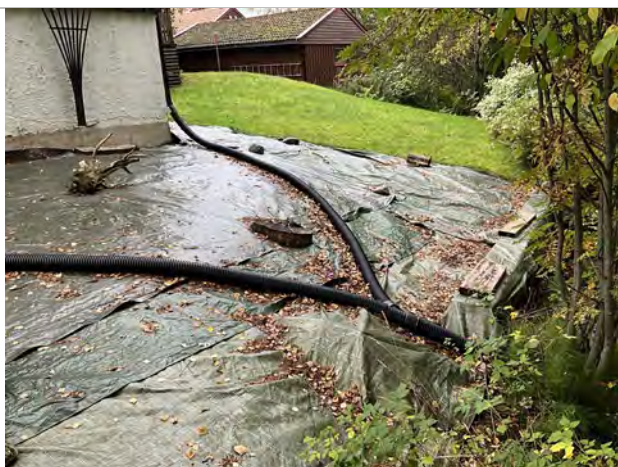
*Bilde 5. Plenen nordvest for Skibakkveien 12 har vært tildekket av plast siden 2018. Takvann ledes ned til skråningsbunn i rør.*

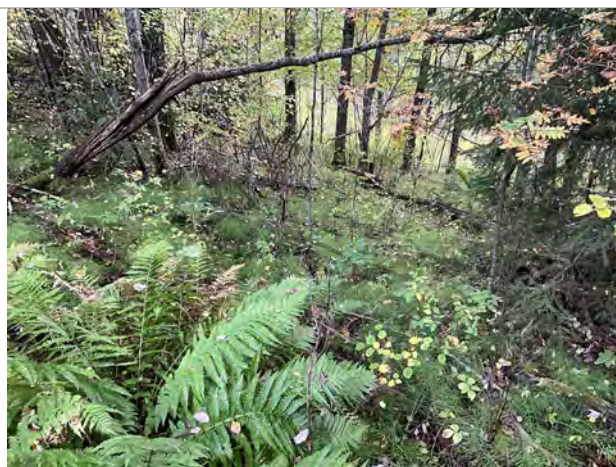
*Bilde 6. Skråningen nordvest for Skibakkveien 12, sett fra toppen. Ingen tegn på bevegelser i skråningen.*

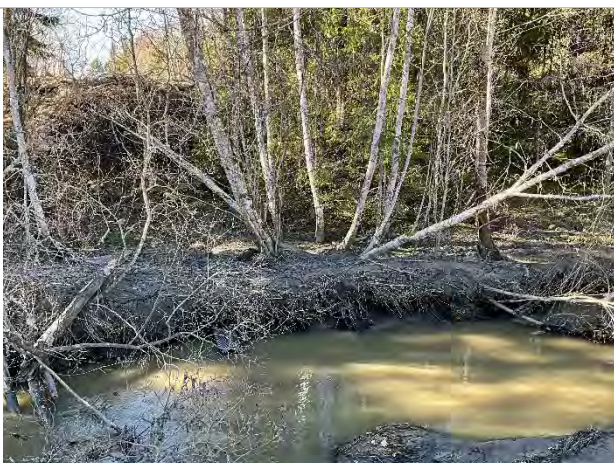
Bilde 18. mot vest, litt erosjon i bratt bekkekant. Veltede trær

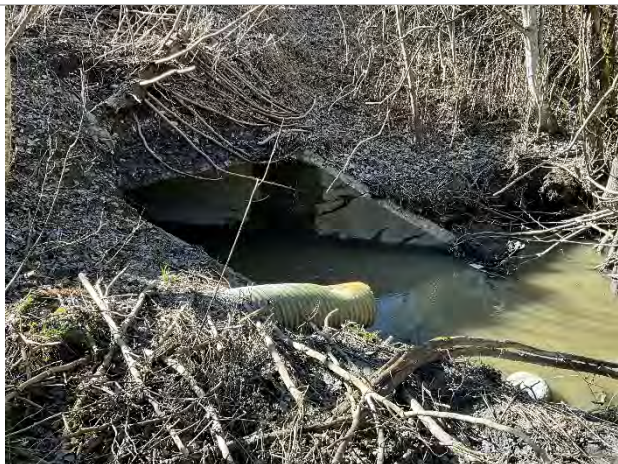
*Bilde 20. Kulvert under Egnerveien, utløpet i nord. Flere rør ble observert nord for kulverten (fører overvann til bekken?)*

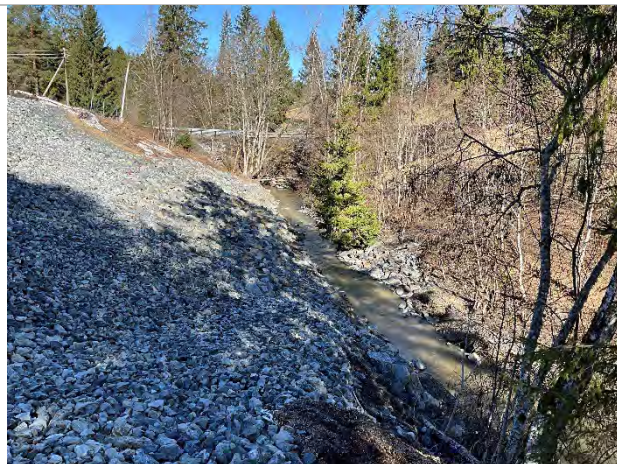
*Bilde 21. Steinfylling og plastring i skråningen nedfor driftsbygget. Sett mot nord/vei-kulvert.*

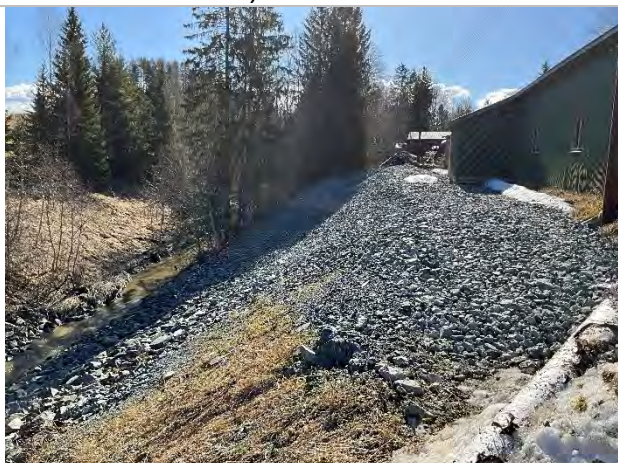
*Bilde 22. Steinfylling og plastring i skråningen nedfor driftsbygget. Sett mot sør.*

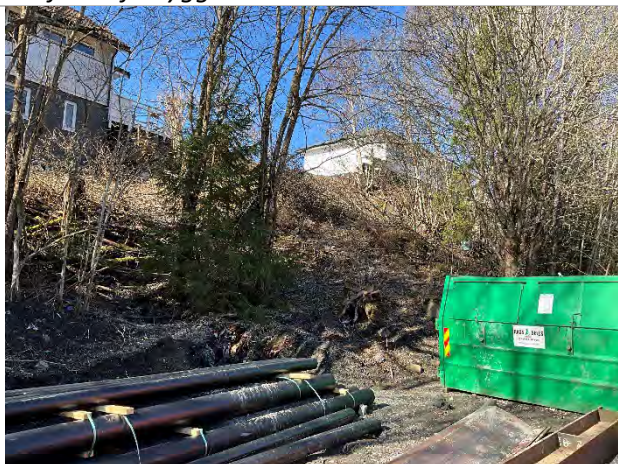
*Bilde 24. Skråningen nedenfor Solveien 13 og 14. Ingen tegn på bevegelser. Mye hageavfall ved skråningskanten.*

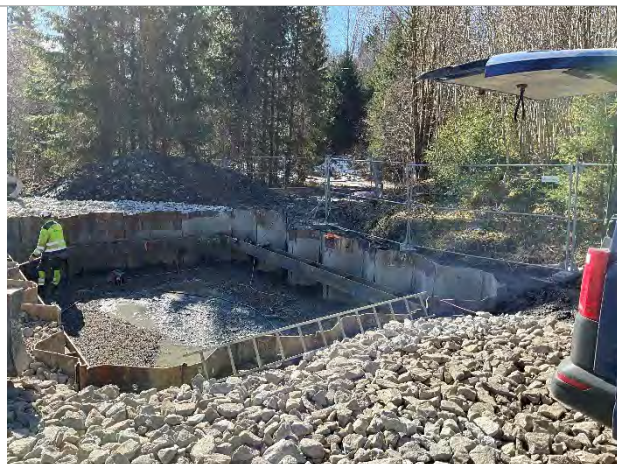
*Bilde 25. Ny pumpestasjon under bygging.*

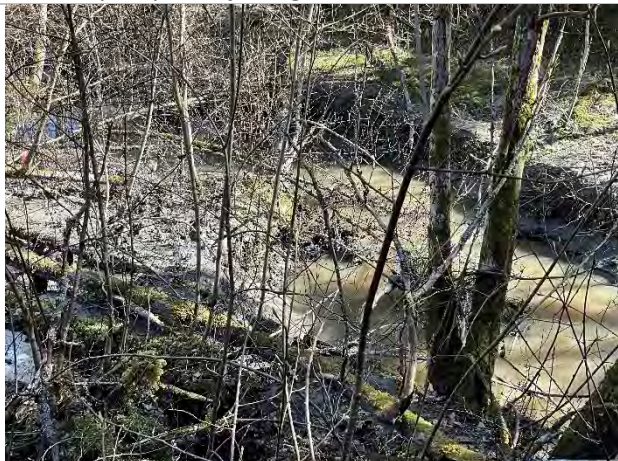
*Bilde 28. Veltede trær og litt erosjon på vest kanten av bekken. Sett mot nord.*

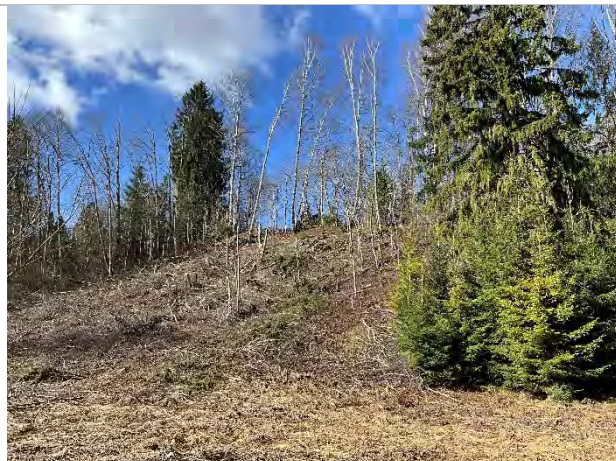
*Bilde 31. Trærne øst for Skibakkveien 12 er nylig hogd.*

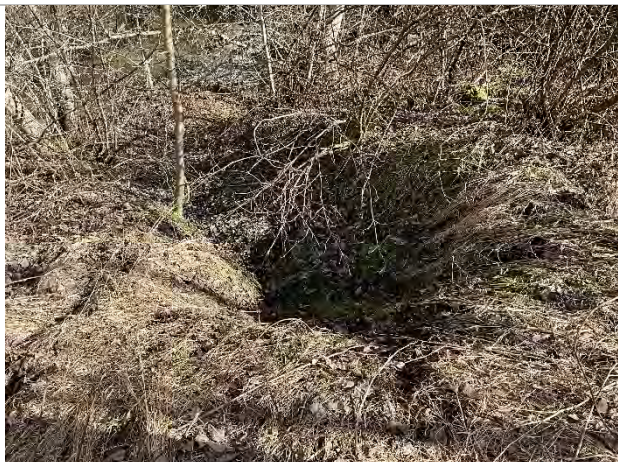
Bilde 32. Liten grop-sannsynligvis dannet av grunnvannserosjon. Ikke vann ved befarings.

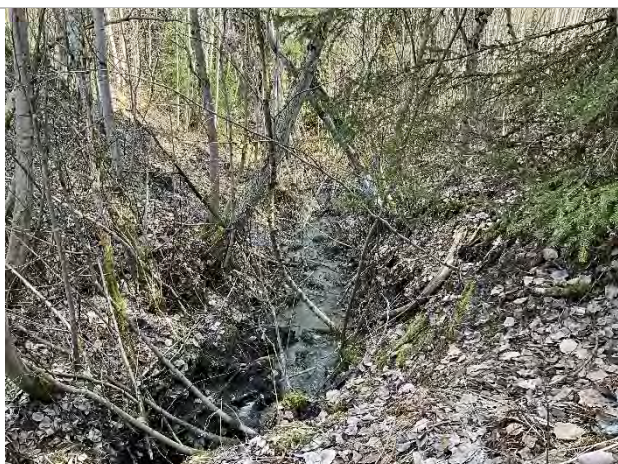
Bilde 36. Samme sideravine litt nedstrøms (ikke plastret). Sig i skråningen, litt erosjon.

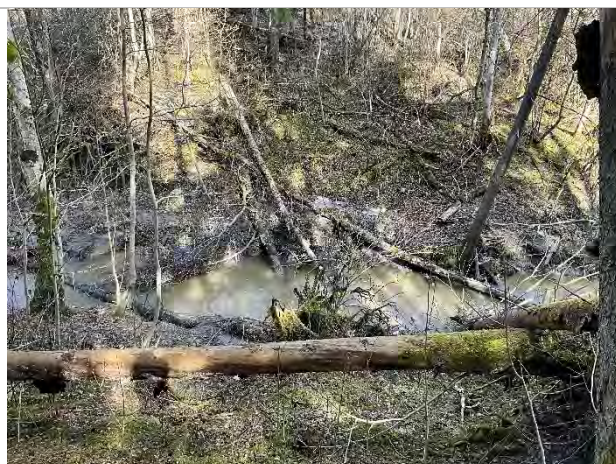
Bilde 37. Litt erosjon på vestkanten. Mange velte trær. Også bøyd trestammer nederst i skråningen (sig). Sett mot nordøst.
