Østfoldbanen
Ny avgrening Østre linje

Utredning av områdestabilitet

NIRAS Norge AS		
Utredning av områdestabilitet		Produsent:			
		Erstatning for:			
		Erstattet av:			
Prosjektnr. 900078 Parsell: 00 Planfase: Detaljplan		Dokument-/tegningsnummer: UNA-00-A-10021	Revisjon: 00A

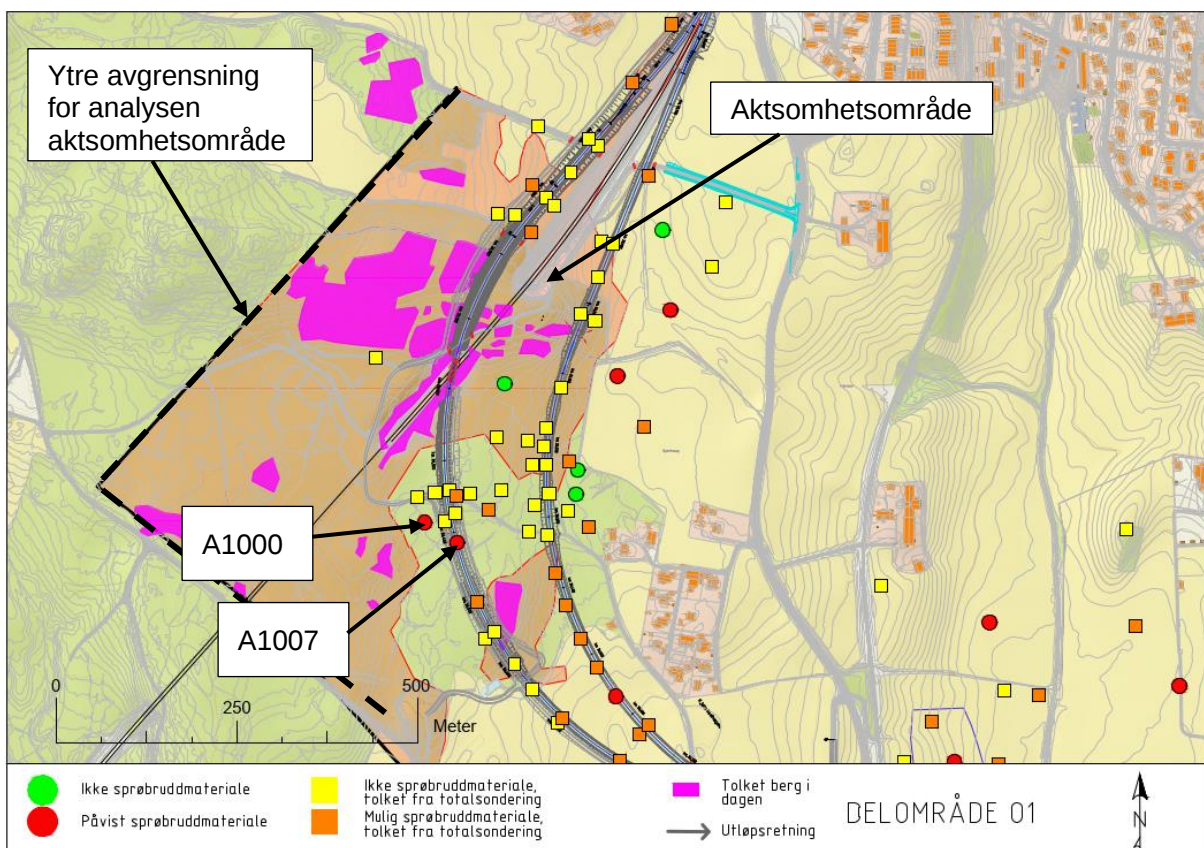
Ut ifra sonderingsprofiler og jordartsbeskrivelser fra prøveseriene er det konkludert at den lave omrørte skjærfastheten påvist fra prøveserien skyldes mest sannsynligvis det betydelige innslag av sandig- og grusig innholdet i leiren, og ikke representerer reel sprøbruddoppførsel. Den påviste sprøbruddegenskapen av disse to prøveseriene er ikke representativ for grunnforhold i dette området, aktsomhetsområdet utvides derfor ikke til å inkludere dette området.

Figur 4.2 Utstrekning av aktsomhetsområdet (rødt) basert på bare terrengkriterier sammenstilt med tolke grunnforholdene fra grunnundersøkelsene som er oppsummert i vedlegg E.

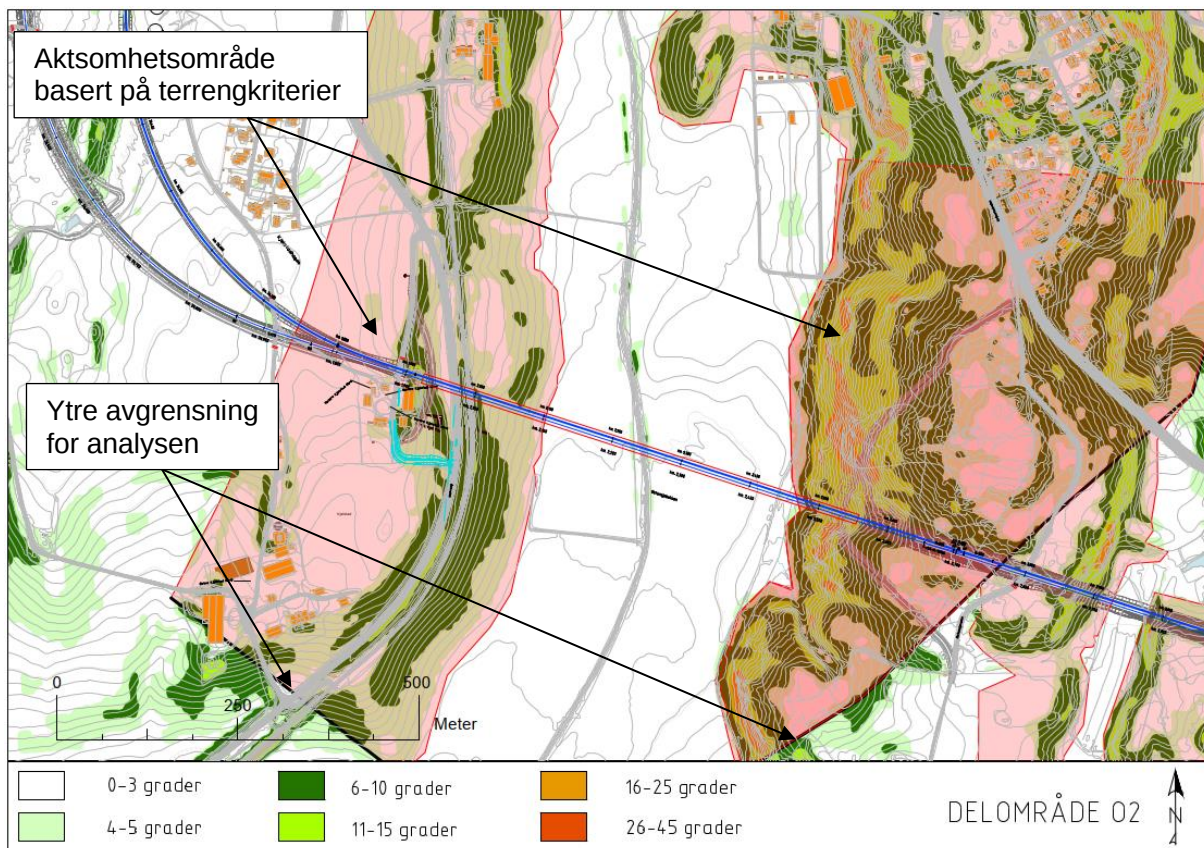
Figur 5.1 viser at det er to potensielle aktsomhetsområder basert på terrengekriterier, en på hver side av dyrket mark. Det er gitt en avgrensning til de to aktsomhetsområdene enten sideveis eller bakover, da områdene har en veldig stor utstrekning. For aktsomhetsområdet øst i Figur 5.1 er avgrensningen satt fordi området strekker seg inn i delområde O3 samt terrengekriterier, og blir derfor analysert i kap. 6.

Figur 5.1 Utstrekning av aktsomhetsområder for løснеområde (rødt) for O2 basert på bare terrengekriterier.

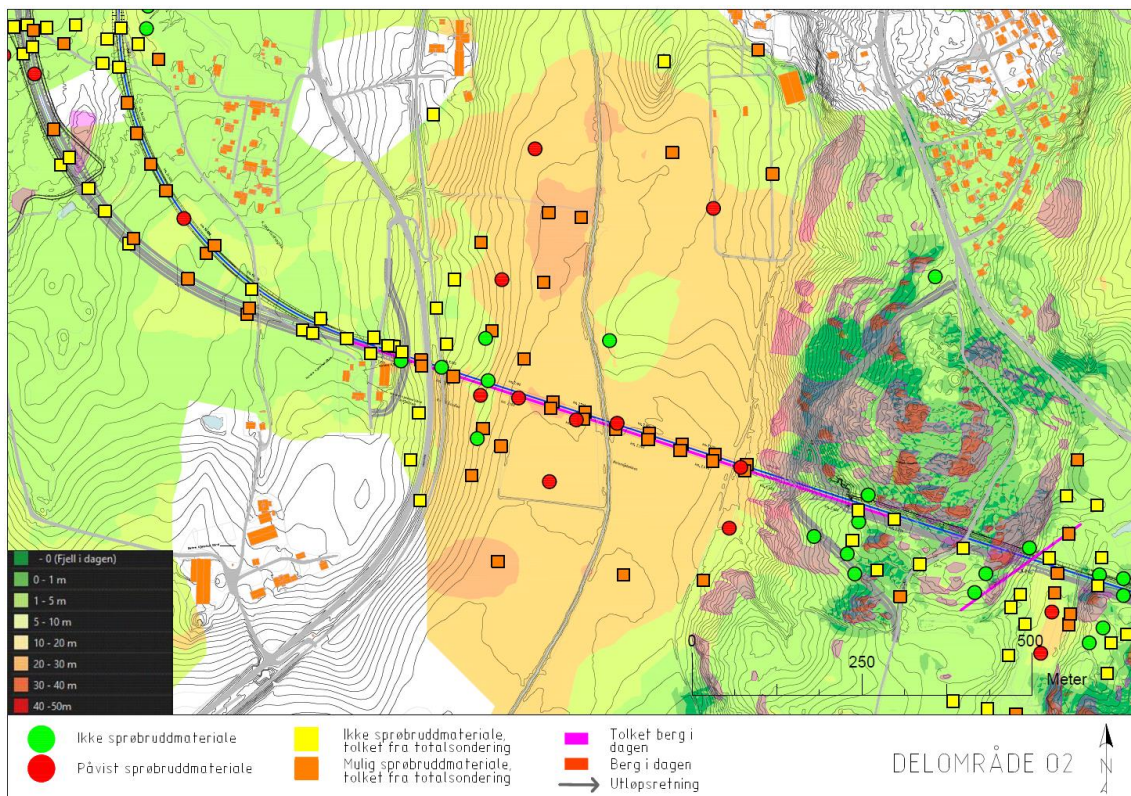
Opp langs den vestre skråningen blir løsmassemektingen mindre og grunnundersøkelser viser at leirmassene blir fastere og mindre sprø. Grunnundersøkelser indikerer hovedsakelig fastere masser i skråningen mot nord, se Figur 5.17 for en sammenligning av CPTu profil fra borpunkt 2 mot nord og borpunkt 11 mot sør i området. I toppen av skråningen er det ikke påvist sprøbruddmateriale eller kvikkleire. Skråningen har en helning på ca. 1:12 og en total høydeforskjell på ca. 20 m. Det er påvist sprøbruddmateriale i nedre del av skråningen i området rundt planlagte tiltak og faren for områdeskred kan derfor ikke utelukkes for skråningen vest for Østensjøbekken.

For østre skråning er det ikke fare for områdeskred basert på observasjoner av mye berg i dagen under befarig. Berg ligger veldig grunt i området hvor terrenget er hellende i den nedre delen av skråningen. Grunnundersøkelser har ikke påvist sprøbruddmateriale eller kvikkleire i den øvre delen av østre skråning, og det er grunt til berg (maks. ca. 3 m).

Figur 5.16 Kartet viser antatt løsmassemekting basert på grunnundersøkelser i delområde O2.

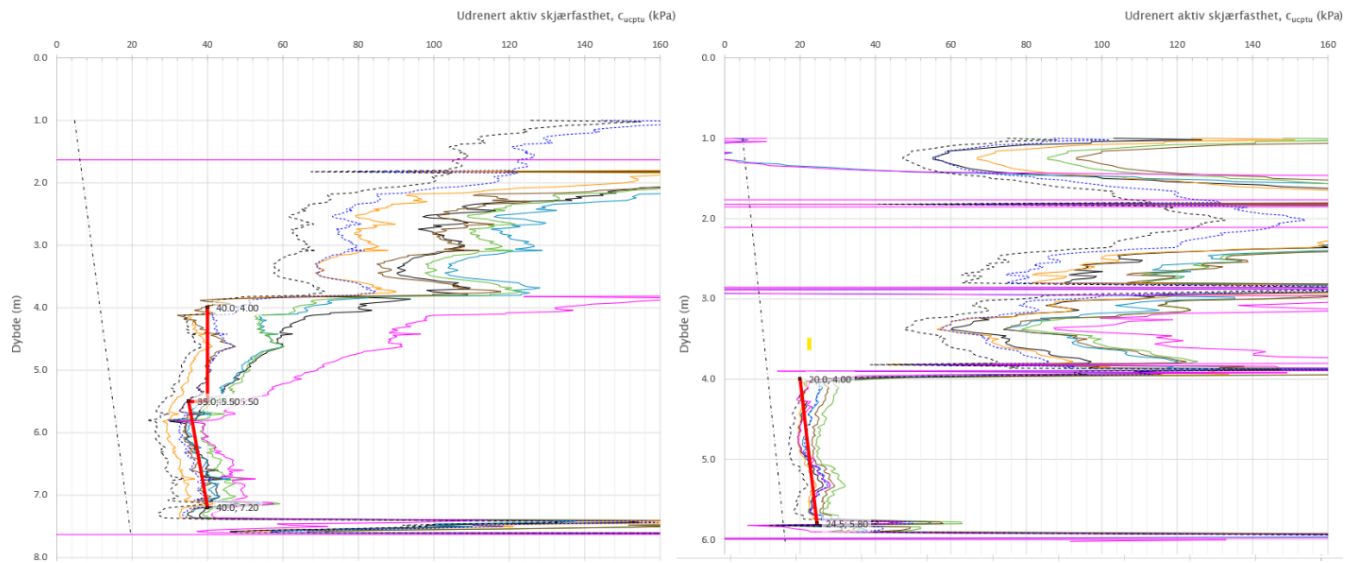
Figur 5.17 A) CPTu profil fra borpunkt nr.2, indikerer generelt leirer med $Su_A \sim 40$ kPa. B) CPTu profil fra borpunkt nr.11, indikerer leire med $Su_A \sim 20$ kPa mot dypet.

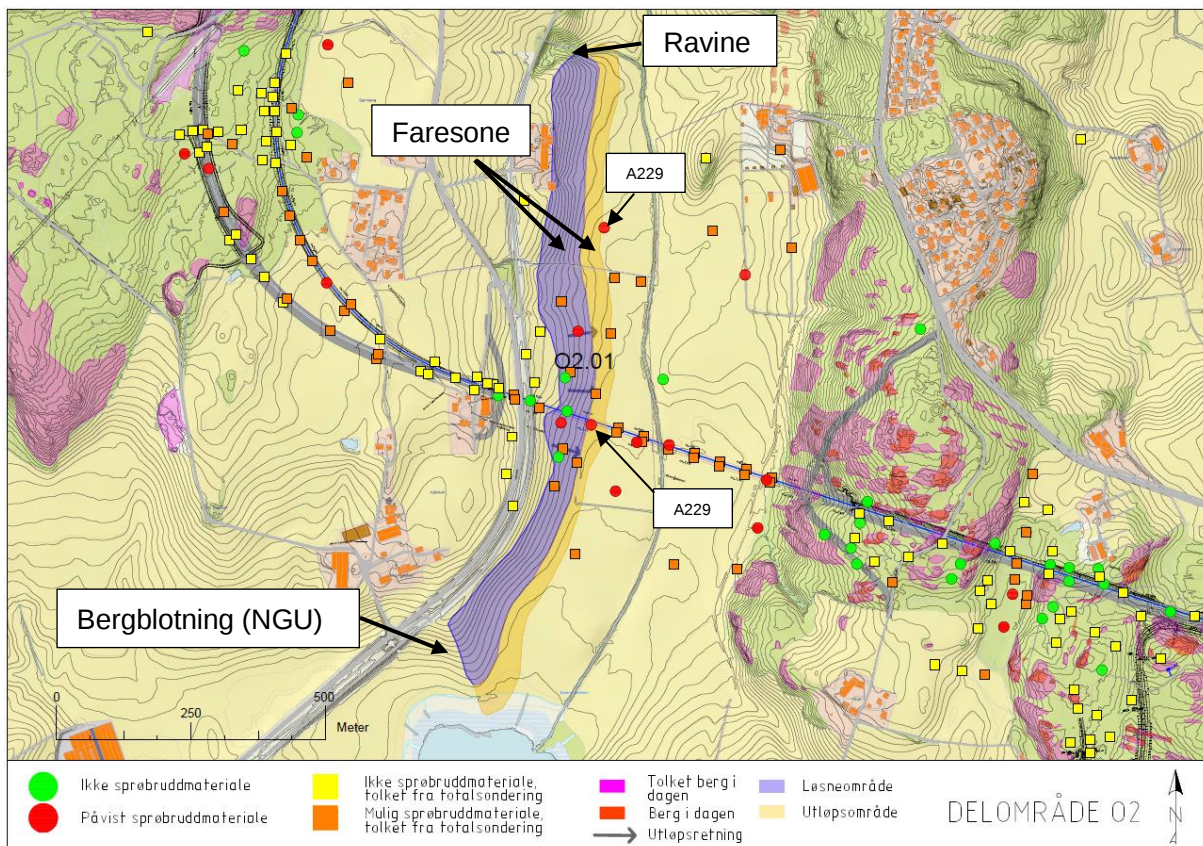
Med bakgrunn i det ovenstående delkapitlene er det i delområde O2 identifisert en faresone i den vestre delen av dalsiden. På østsiden av dalsiden kan aktsomhetsområdet utelukkes da det er observert mye berg i dagen, flere steder med løsmassemekktigheten mindre enn 2 m, samt grunnundersøkelser som viser at det ikke er sprøbruddmateriale. Figur 5.18 viser faresoner i delområde O2 og resultater fra grunnundersøkelser.

Faresone O2.01 er avgrenset sideveis mot nord av en ravine og mot sør er faresonen sideveis avgrenset av kartlagte bergblotninger fra NGU sitt løsmassekart. Bakkant av løsneområdene har blitt avgrenset ved å tegne en linje med helning 1:3 fra der det antas at sprøbruddmateriale utkiles i skråningen og opp til terrenget, som illustrert i Figur 5.19.

Figur 5.18 Kartet viser mulig løsneområde (markert i blått) og tilhørende utløpsområde (markert med gul) i delområde O2.

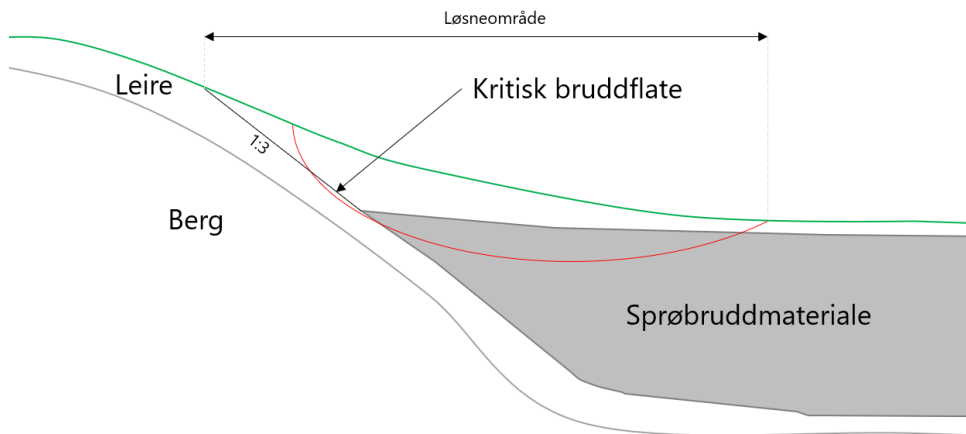
I borpunkt A234 og A229 som ligger i bunnen av den vestlige skråningen er omrørt skjærfasthet målt til å være under 1 kPa (iht. ISO 17892-6:2017). Utførte grunnundersøkelser tyder på at sprøbruddmateriale kun strekker seg opp langs den nedre delen av skråningen. Stabilitetsberegningene i faresonen tyder på at mest kritisk brudd går der det er antatt at sprøbruddmaterialet kiles ut i skråningen, slik at det ikke befinner seg sprøbruddmateriale i bakkant av bruddfiguren. Tolket utstrekning av sprøbruddmateriale i profil er vist i vedlegg F. Ettersom det ikke finnes sprøbruddmateriale bak bruddflaten vurderes det at videre retrogressiv skredutvikling ikke vil være mulig. Relevant skredmekanisme vurderes derfor til å være flak- eller rotasjonsskred for faresone O2.01.

Figur 5.19 Prinsipp-skisse av utstrekning av sprøbruddmateriale i skråningen vest for Østensjøbekken

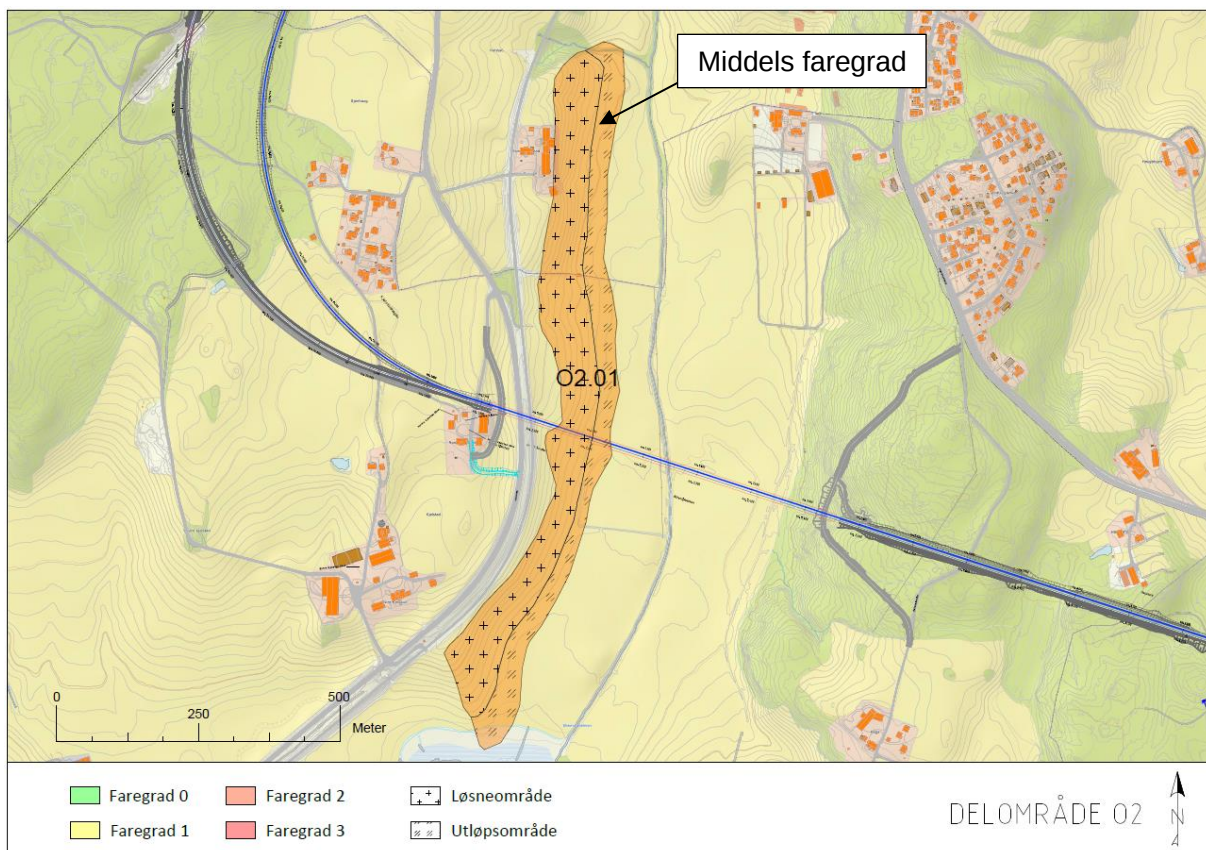
Med en samlet poengsum på 24 plasseres O2.01 i middels faregrad. Figur 5.20 viser plassering og faregrad for faresone O2.01.

Man kan forvente at faresone O2.02 ville hatt lik faregrad som faresone O2.01 ettersom det ikke er vesentlig forskjell i skråningshøyde og erosjonsforhold. Avsetningene i faresone O2.02 forventes også å være lik som i faresone O2.01.

Figur 5.20 Kart over faregradsklassifiserte faresoner i delområde O2.

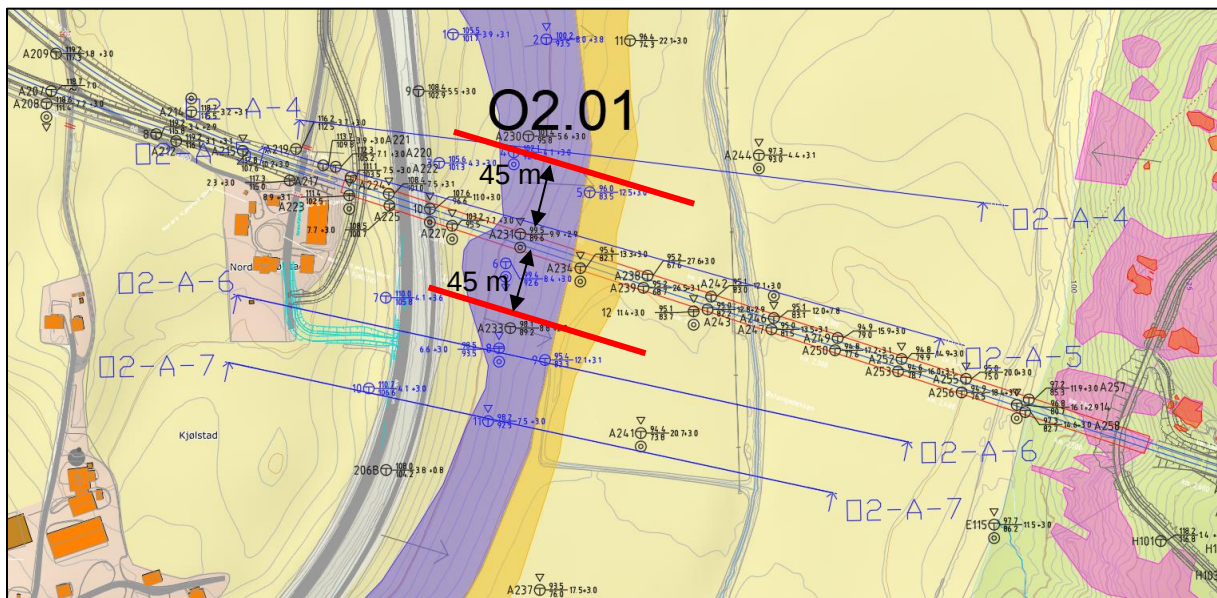
Figur 5.21 Kartet viser plassering av kritiske snitt og maksimal utstrekning til sideveis skredutbredelse i faresone O2.01

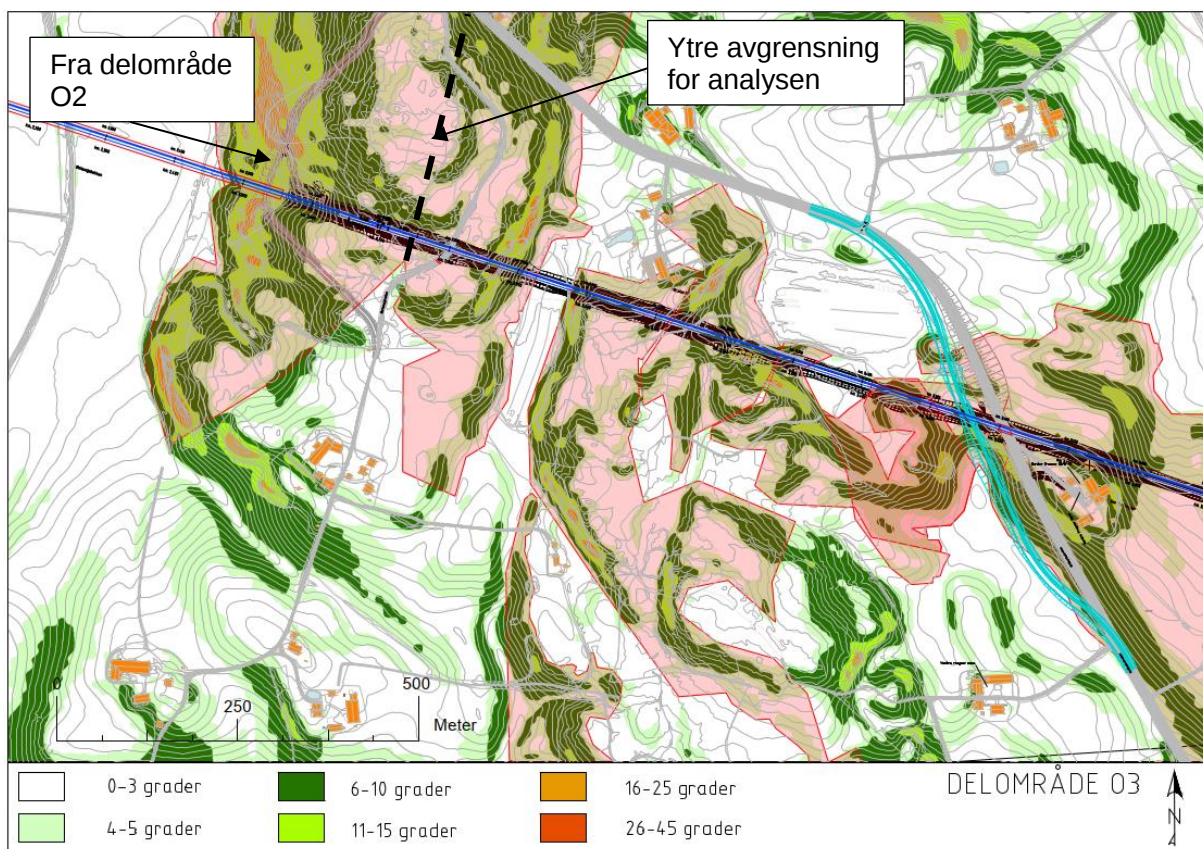
I delområde O3 er det identifisert flere kritiske skråninger basert på terrengkriteriene, som har gitt flere potensielle aktsomhetsområder. Utstrekningen av de ulike aktsomhetsområdene fremgår av Figur 6.1. Identifisering og avgrensning av aktsomhetsonene har blitt gjort med utgangspunkt i de topografiske kriteriene gitt i steg 3 i tabell 3.1 i NVEs veileder 1/2019 [1]. Det er gitt en avgrensning for enkelte av aktsomhetsområdene basert på terrengkriteriene og/eller påviste grunnforhold.

Figur 6.1 Utstrekning av aktsomhetsområder (rødt) for delområde O3 basert på terrengkriterier.

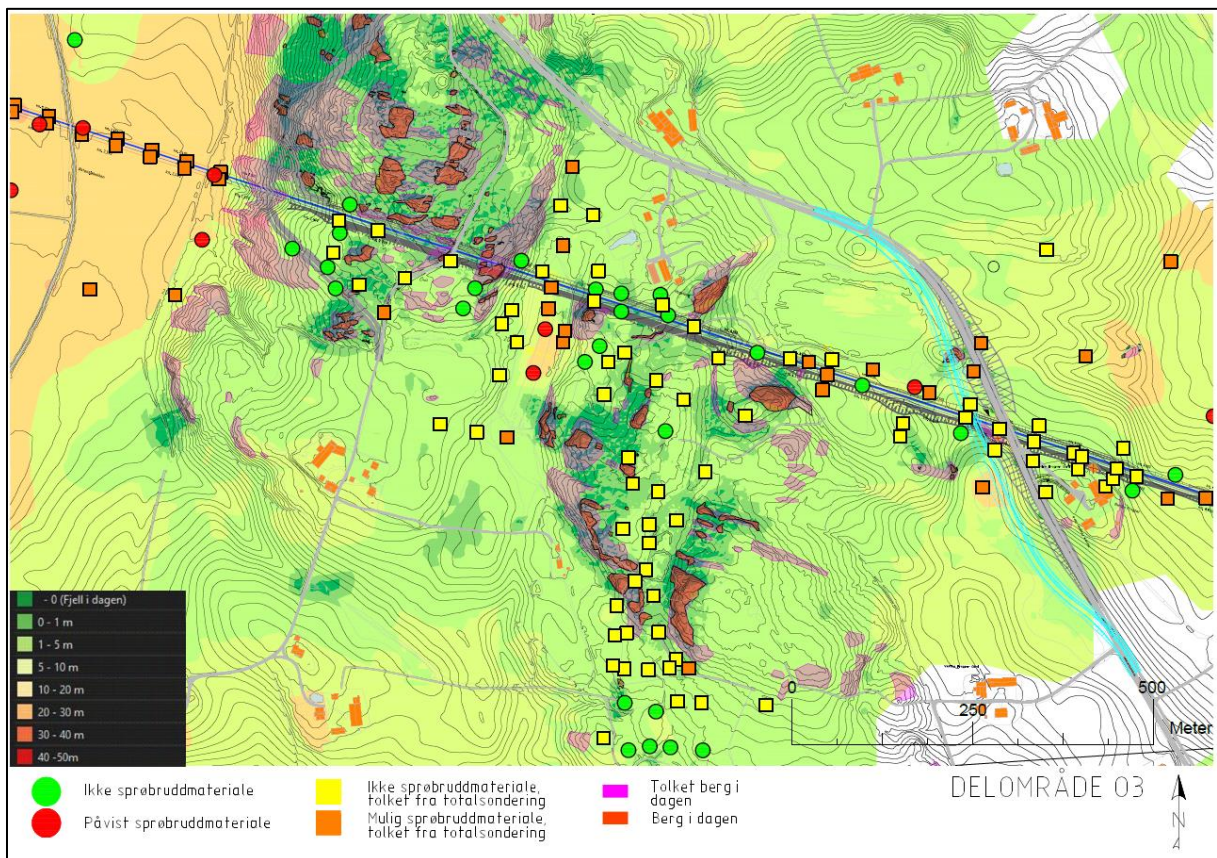
Løsmassemektheten varierer mellom 0 til 15 meter delområdet O3. Det er fortrinnsvis grunt til berg og det har blitt observert berg i dagen over store deler av delområde O3. Figur 6.2 viser modellert løsmassemekthet og tolkede grunnundersøkelser i delområde O3.

Figur 6.2 Kartet viser antatt løsmassemekthet basert på grunnundersøkelser i delområde O3.

I enkelte borpunkt har det vært utfordringer med å ta opp uforstyrrede prøveserier. I disse punktene har det isteden blitt tatt opp poseprøver der vanninnhold, plastisitetsgrense og flytegrense har blitt målt. Omrørt skjærfasthet har ikke blitt målt på prøvemateriale fra poseprøvene (grunnundersøkelsene ble utført før definisjonen på sprøbruddmateriale ble endret), men sammenhengen mellom differansen vanninnhold – flytegrense og omrørt skjærstyrke er undersøkt for leirene i prosjektområde. Fra Figur 6.3 kan man se at korrelasjonen er god mellom differansen vanninnhold – flytegrense og omrørt skjærstyrke. For borpunkt i delområde O3 der vanninnhold og flytegrense til leiren er målt, og vanninnholdet er målt å til å være 4% lavere enn flytegrensen, har leiren ikke blitt klassifisert som sprøbruddmateriale. Disse borpunktene har blitt markert med grønn sirkel i Figur 6.2.

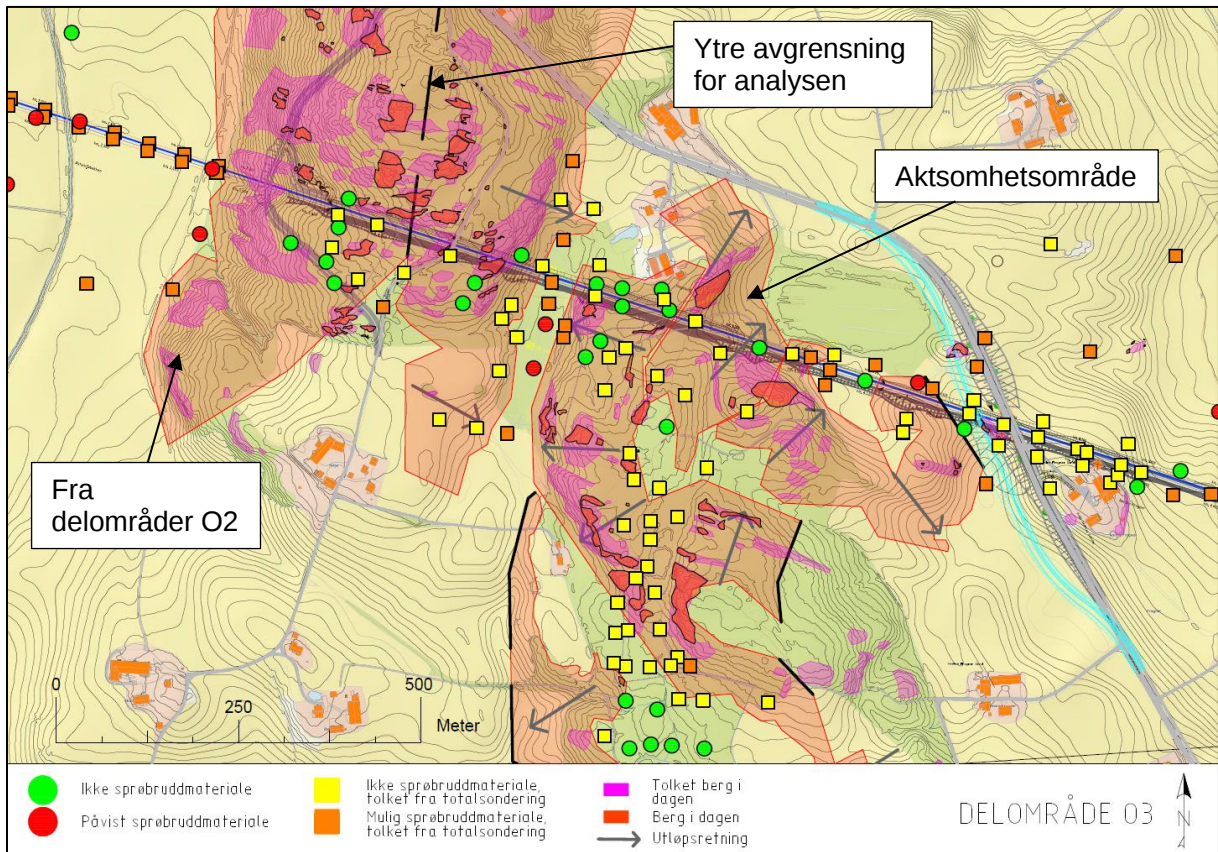
Med informasjonen i de forrige delkapitlene er det identifisert flere potensielle faresoner i delområde O3 basert på aktsomhetsområdene fra terrengkriteriene i NVEs veileder 1/2019 [1]. Den største delen av aktsomhetsområdet i vest har blitt utelukket grunnet kartlagt berg i dagen og lav løsmassemektighet. Fra Figur 6.4 kan enn se at grunnundersøkelsene i de identifiserte aktsomhetsområdene består av løsmasser som ikke er sprøbruddmateriale. I tillegg er det observert mye berg i dagen eller tolket berg i dagen basert på DTM-kart.

Figur 6.4 Utstrekning av potensielle aktsomhetsområder basert på terrengkriterier sammenstilt med tolket grunnforhold fra grunnundersøkelsene som er oppsummert i vedlegg D.

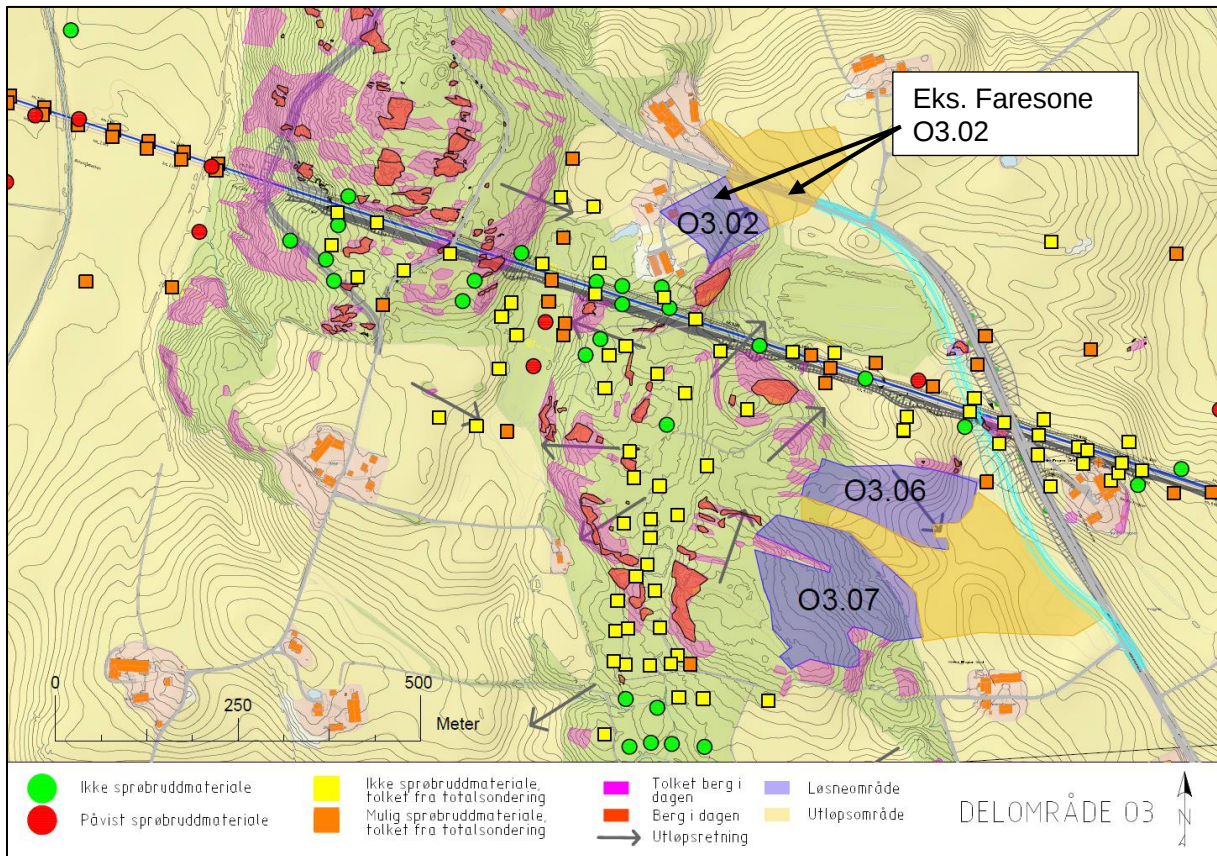
Det er identifisert 3 faresoner basert på inntegnet potensielle aktsomhetsonene i Figur 6.4. Utstrekningen til de ulike faresonene fremgår i Figur 6.5. Et skred i faresone O3.02 vil trolig ikke ha konsekvens for de planlagte tiltak og undersøkes ikke nærmere. Det er planlagt å etablere en midlertidig vei i faresone for utløpsområde O3.06 og O3.07.

Figur 6.5 Kartet viser mulige løsneområder (markert i blått) og tilhørende utløpsområder i delområde O3.

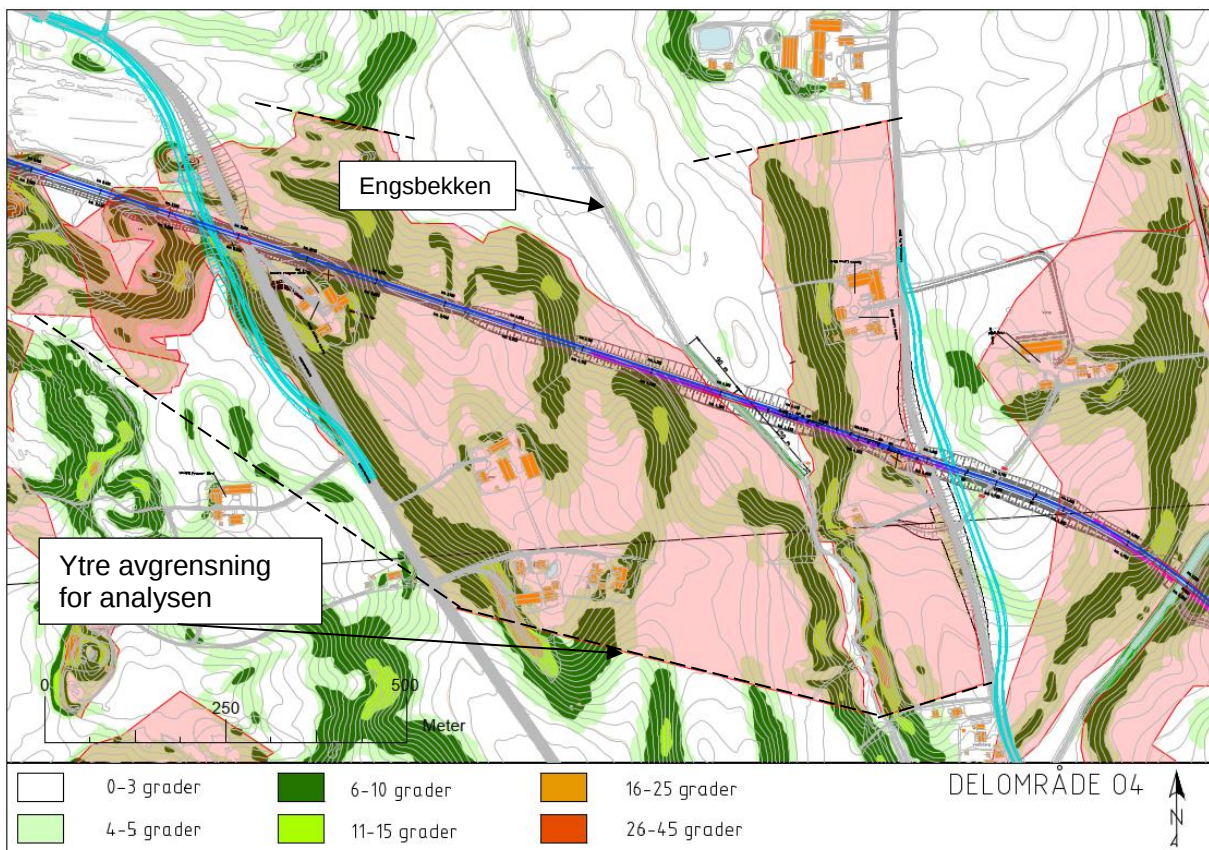
Det er flere kritiske skråninger i delområde O4 basert på de topografiske kriteriene gitt i steg 3 i tabell 3.1 i NVEs veileder 1/2019 [1]. Dette har gitt flere potensielle aktsomhetsområder, og utstrekningen til disse fremgår av Figur 7.1.

Figur 7.1 Utstrekning av aktsomhetsområder (rødt) for delområde O4 basert på terrengkriterier.

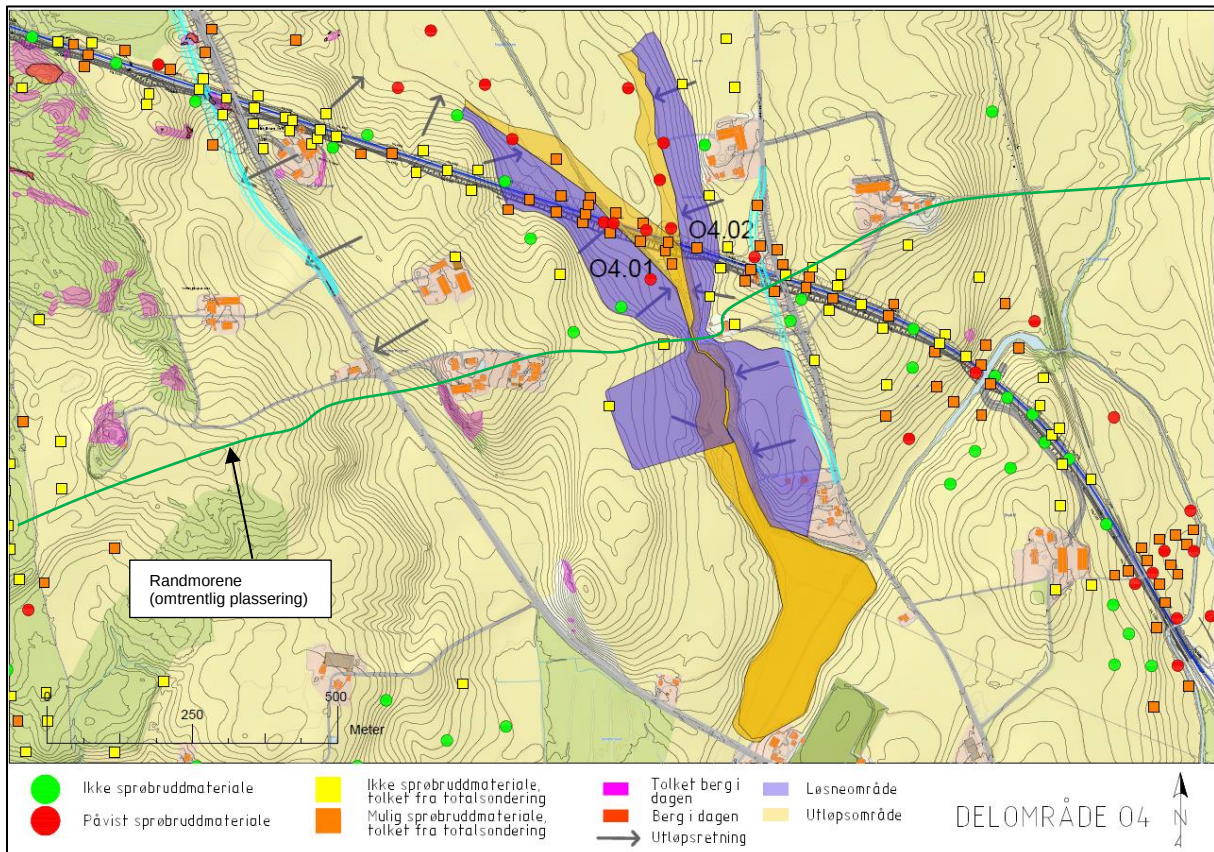
Figur 7.17 Kartet viser mulige løsneområder (markert i blått) og tilhørende utløpsområder (gult) i delområde O4.

De to faresonene er navngitt, O4.01 og O4.02 og er vist i Figur 7.17 sammen med tolkning av forekomst av sprøbruddmateriale fra utførte grunnundersøkelser. Faresonene er nærmere beskrevet i de neste delkapitlene.

Utførte grunnundersøkelser viser at det befinner seg sprøbruddmateriale i foten av skråningen og de flate partiene rundt Engsbekken. I øvre deler av skråningen viser grunnundersøkelsene at leirmassene ikke har sprøbruddsegenskaper og at løsmassemektingen avtar.

I nord er faresonen sideveis avgrenset ved borpunkt 20 der det er påvist leirmasser som ikke klassifiseres som sprøbruddmateriale, i tillegg til at foten av skråningen slaker ut. I sør er faresonen avgrenset av et søkk i skråningen. Randmorenen vist i Figur 7.17 markerer et tydelig lokal endring i grunnforhold i faresonen og potensielle skred i faresonen vil sannsynlig bli avgrenset opp mot moreneryggen. Det er likevel valgt å være konservativ og ikke avgrense faresonen langs moreneryggen.

Det er planlagte å etablere en jernbanefylling og jernbanebru (K007) innenfor løsne- og utløpsområde til faresone O4.01.

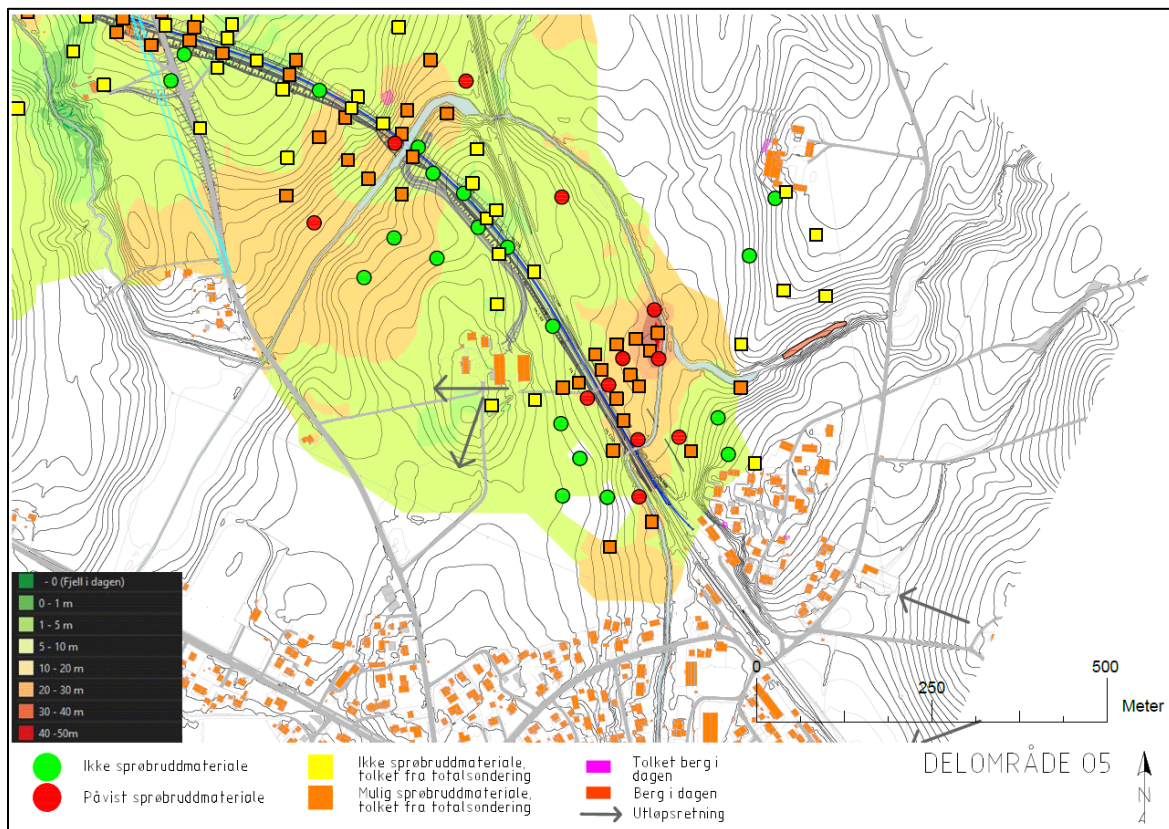
Figur 8.30 Kartet viser antatt løsmassemekthet basert på grunnundersøkelser utført i delområde O5.

Tolkningen av grunnundersøkelsene er i henhold til kap. 3.5.1. Grunnundersøkelsene viser at det er påvist sprøbruddmateriale i et større område på hver side av Engsbekken og Kråkstadelva. Litt høyere opp i terrenget er det påvist noe bedre løsmasser. Det er stor variasjonen i løsmassemektheten i området. Den største løsmassemektheten er registrert til rundt 38 m i området. Figur 8.30 viser modellert løsmassemekthet og tolkning av utførte grunnundersøkelser.

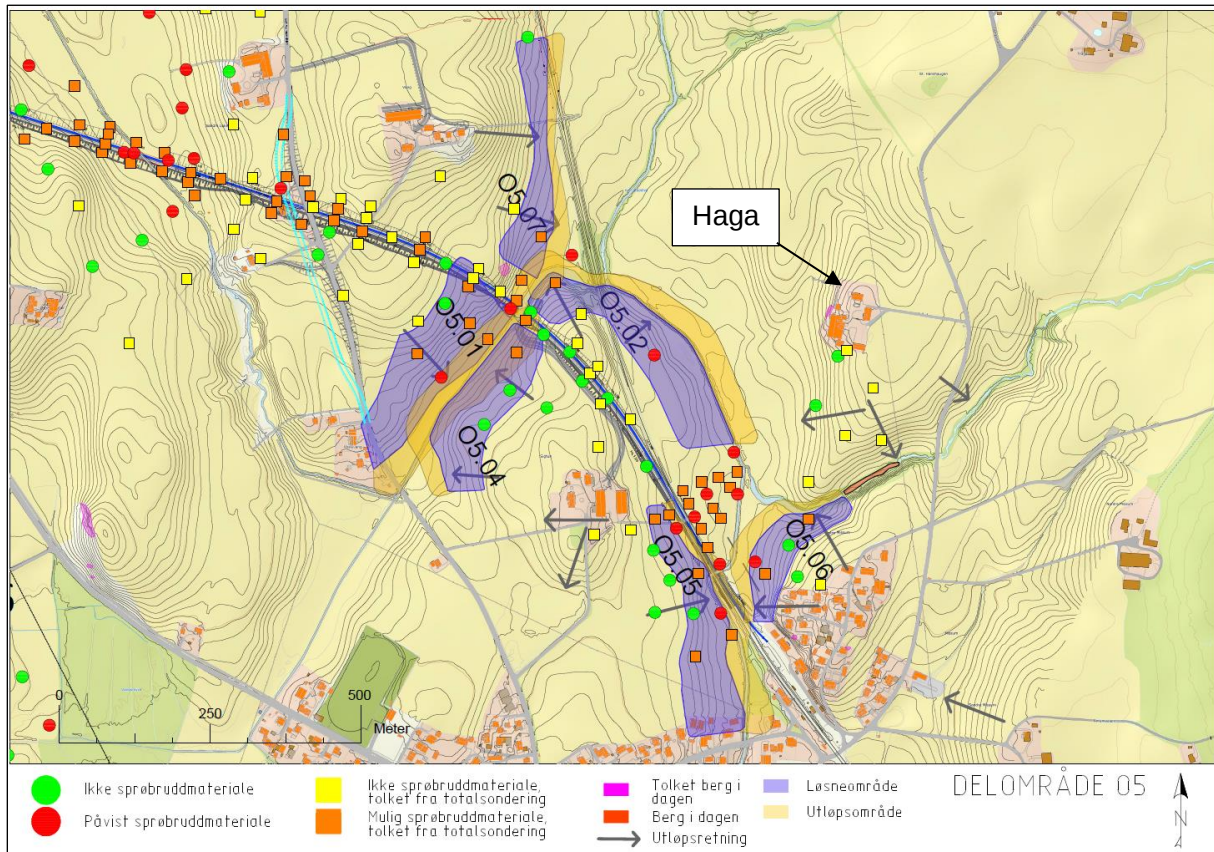
Figur 8.32 Kartet viser mulige løснеområder (markert i blått) og tilhørende utløpsområder (markert i gult) i delområde O5.

Det er identifisert 6 potensielle faresoner innenfor O5. Utstrekningen av de 6 ulike faresonene og navngivning O5-01-O5.07 fremgår av Figur 8.32. Identifisering og avgrensning av faresonene har blitt gjort med utgangspunkt i de topografiske kriteriene gitt i steg 3 i tabell 3.1 i NVEs veileder 1/2019 [1].

Aktsomhetsområde ved Haga er utelukket helhetlig på bakgrunn av utførte grunnundersøkelser og observasjoner av berg i dagen fra befaring langs den navnløse bekken.

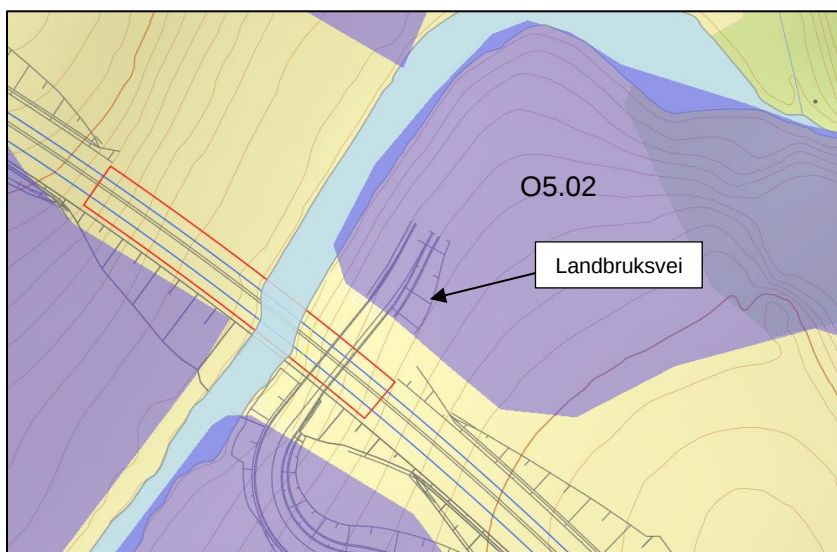
Figur 8.33 Kartutsnitt av området rundt K009. Faresoner for løśnieområde er vist i blå

Planlagt jernbanebru (K009) ligger delvis innenfor en potensiell utløpsone til faresone O5.02 (nordvestligste delen vest for dagens jernbane). Det skal også etableres en landbruksvei som havner innenfor den vestlige enden av faresone for løśnieområde. Faresonen har skråningsfot i Engsbekken.

Delen av landbruksveien som ligger delvis innenfor løśnieområde O5.02 må tilpasses slik at den etableres i nivå med dagen terreng og ikke etableres i løsmasseskjæring som vist i Figur 8.33. Dersom landbruksveien etableres i nivå med terreng forventes det ikke at landbruksveien vil føre til forverring av stabilitet i skråningen sett opp mot dagens situasjon ettersom området i dag er et jorde der det kjøres med traktor. Det forutsettes at landbruksveien etableres på slik vis at stabiliteten i skråningen ikke forverres. I permanent situasjon vil da stabiliteten i faresone O5.02 være upåvirket av planlagte tiltak.

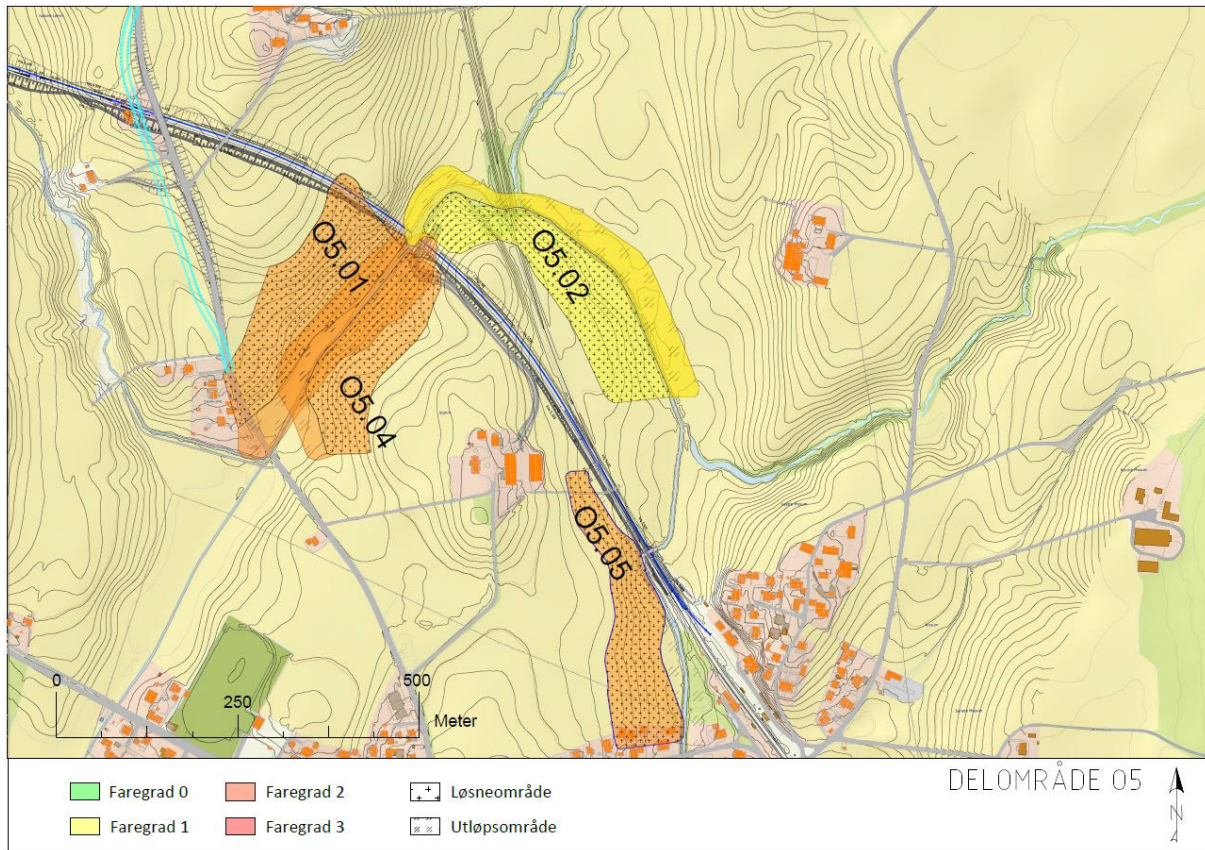
Figur 8.34 Kart over faregradsklassifiserte faresoner i delområde O5.

Inngrep: Det skal etableres et nytt spor langs eksisterende spor i grensen på faresonen. Inngrepet vil trolig ha noe innvirkning på dagens områdestabilitet i aktsomhetsområdet O5.05. Faregrad satt til 1.

Samlet sett plasseres O5.05 i faregradsklasse 2, middels faregrad da samlet poengsum er 22.
