NOTAT

OPPDRAG	UTREDNING AV FISKETRAPP I MODALSELVA	DOKUMENTKODE	10240164-01 RIM NOT
EMNE	AKVATISK BIOLOGI	TILGJENGELIGHET	ÅPEN
OPPDRAGSGIVER	MODALEN KOMMUNE	OPPDRAGSLEDER	
KONTAKTPERSON	MARI HAGENLUND	UTARBEIDET AV	MORTEN KRAABØL
KOPI		ANSVARLIG ENHET	SEKSJON FOR NATURRESSURSER

UTREDNING AV FORHOLD FOR OPP- OG NEDSTRØMS FISKEPASSASJE VED HELLANDSFOSS

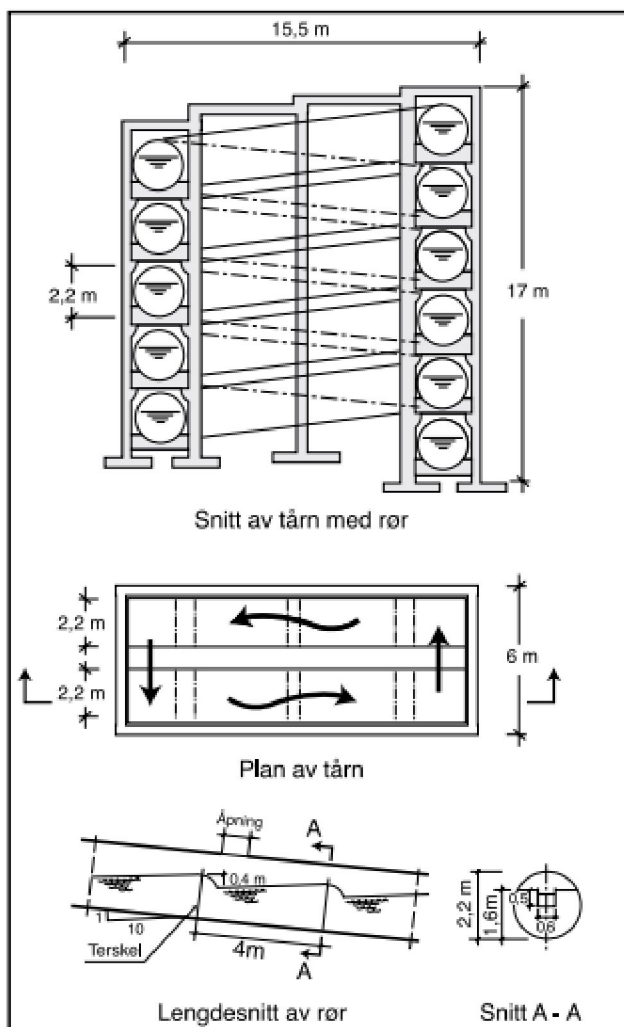
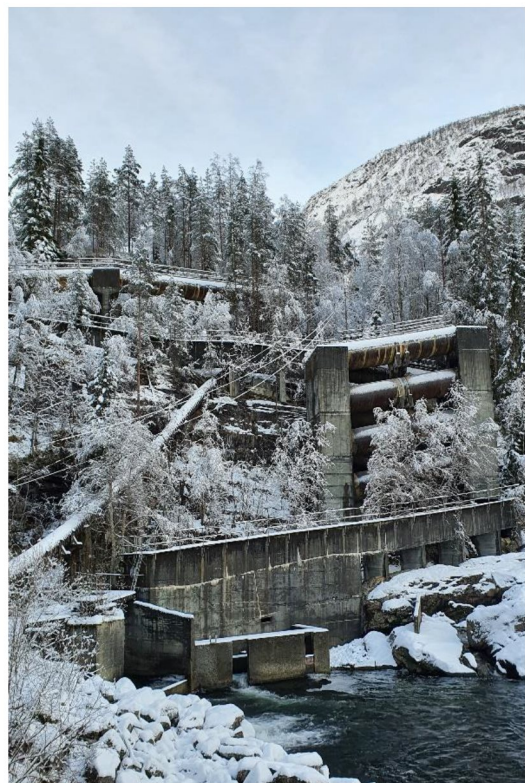
Figur 1. Teknisk skisse av tårnkomplekset (til venstre) med rørseksjoner og innvendig lengdesnitt av rørseksjonene (fra DN 2002). Til høyre: Oversiktsbilde over innhopp og trappekomplekset (foto: M.Kraabøl).

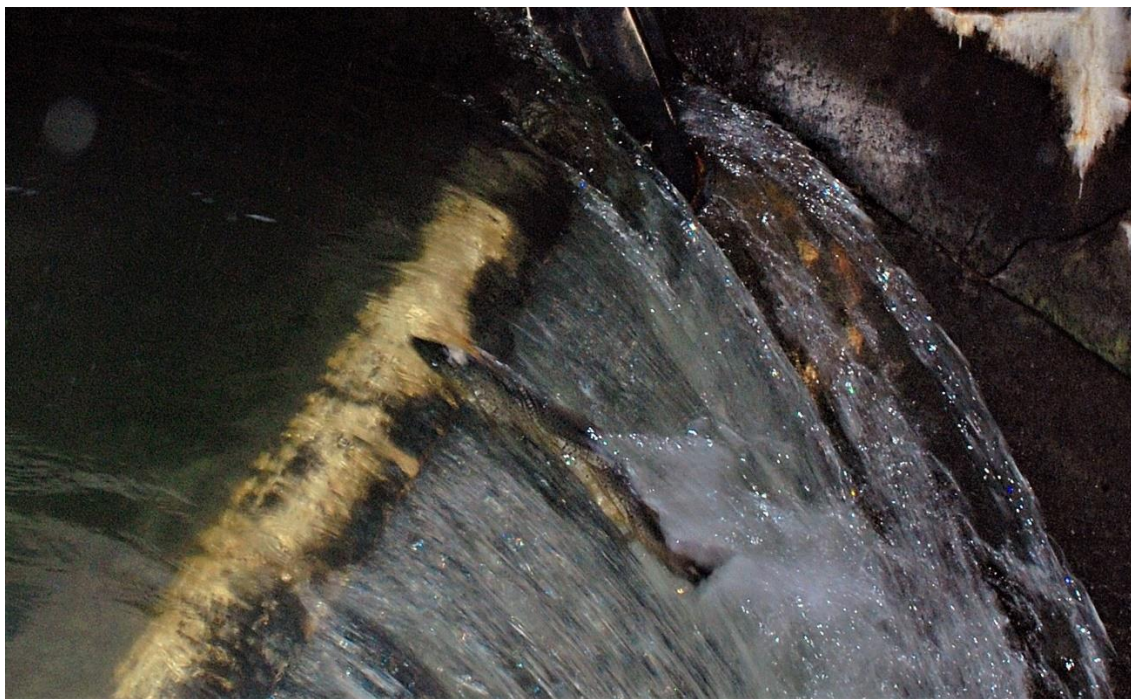
Figur 13. Utgytt storørret passerer baklengs utfor lukekanten ved Hunderfossen kraftverk i Gudbrandsdalslågen. Dette krever høy kroppsaktivitet for å kontrollere kroppens posisjon under fallet (foto: M. Kraabøl).
