Til: NVE region vest
v/ Anders Jarle Muldsvor
Kopi til:
Dato: 2021-02-11
Rev.nr. / Rev.dato: 0 /
Dokumentnr.: 20200842-01-TN
Prosjekt: Revisjon av faresoner Årset
Prosjektleder: Øyvind A Høydal
Utarbeidet av: Øyvind A Høydal, Peter Gauer, Frode Sandersen
Kontrollert av: Heidi Hefre

Faresoner

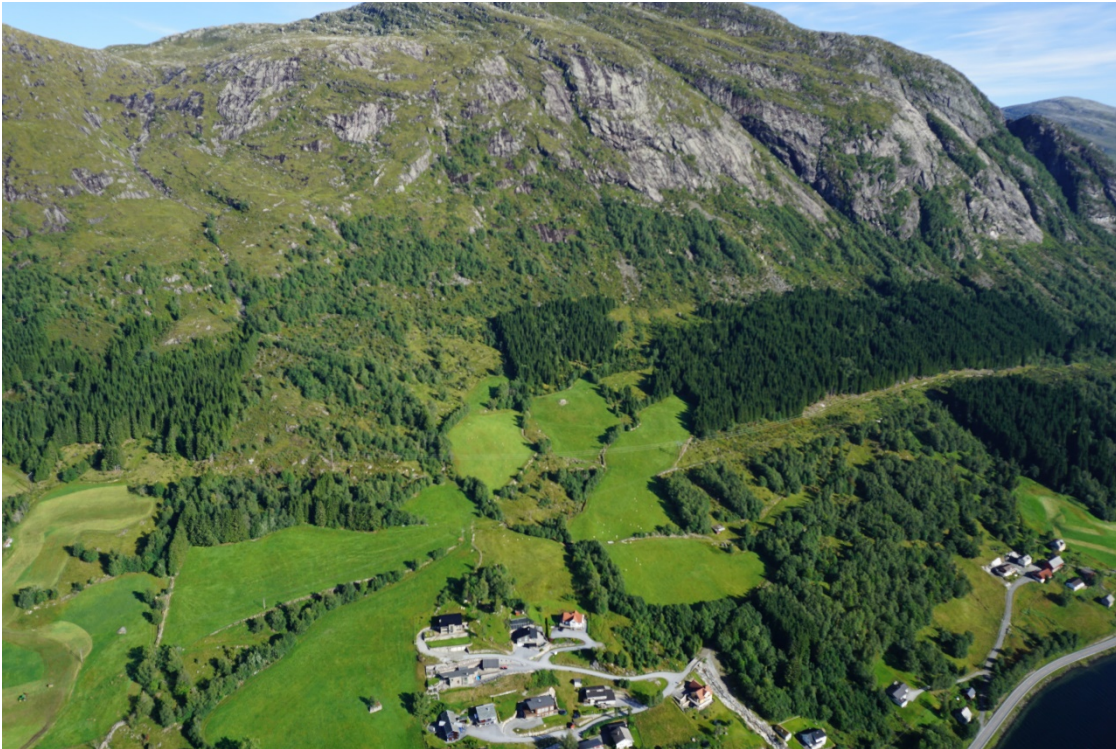
Figur 2 Foto av området fra 2018 (NGI).

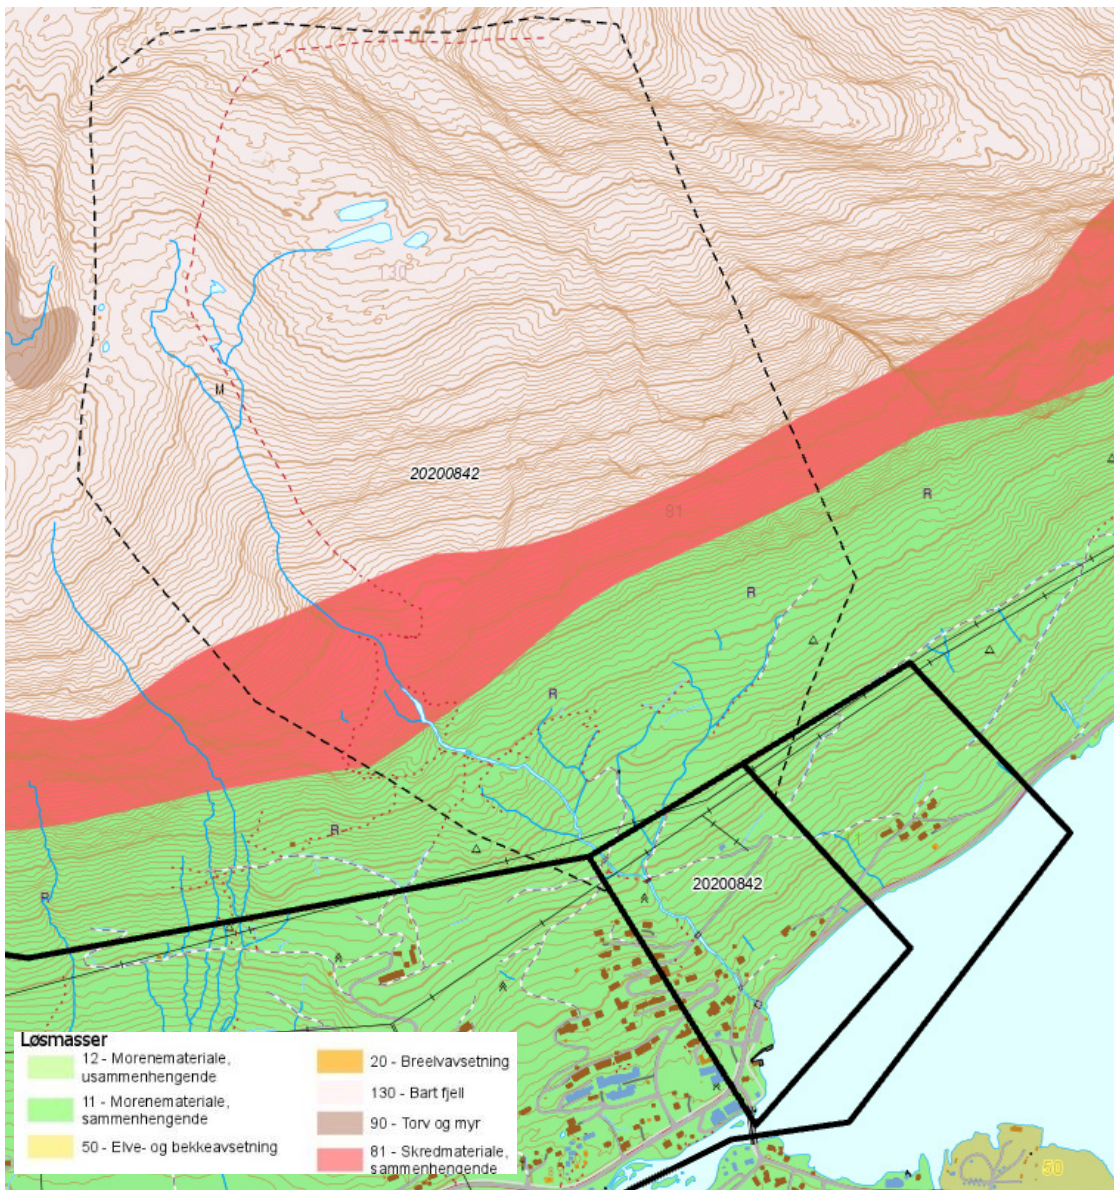
Nedre del av området er dels bebygd tidligere dyrket mark og dels skogkledd område med noe planteskog av gran. Innenfor kartleggingsområdet er det tykke moreneavsetninger, med skredavsetninger i øvre del (Figur 13). Urer fra steinsprang har i hovedsak stoppet høyere oppe, mens tungeformede avsetninger fra snø- flom- og sørpeskred langs de mer markerte skredløpene i fjellsiden når inn på dyrket mark i øvre del av området.

Figur 13 Løsmassekart for vurdert område ved Vassenden. Område er kartlagt som sammenhengende morenedekke med ovenforliggende sammenhengende skredmateriale. Symbolikken R betyr registrert skredmateriale, trekant: høyt blokkinnhold og dobbelt hake: berg i dagen.

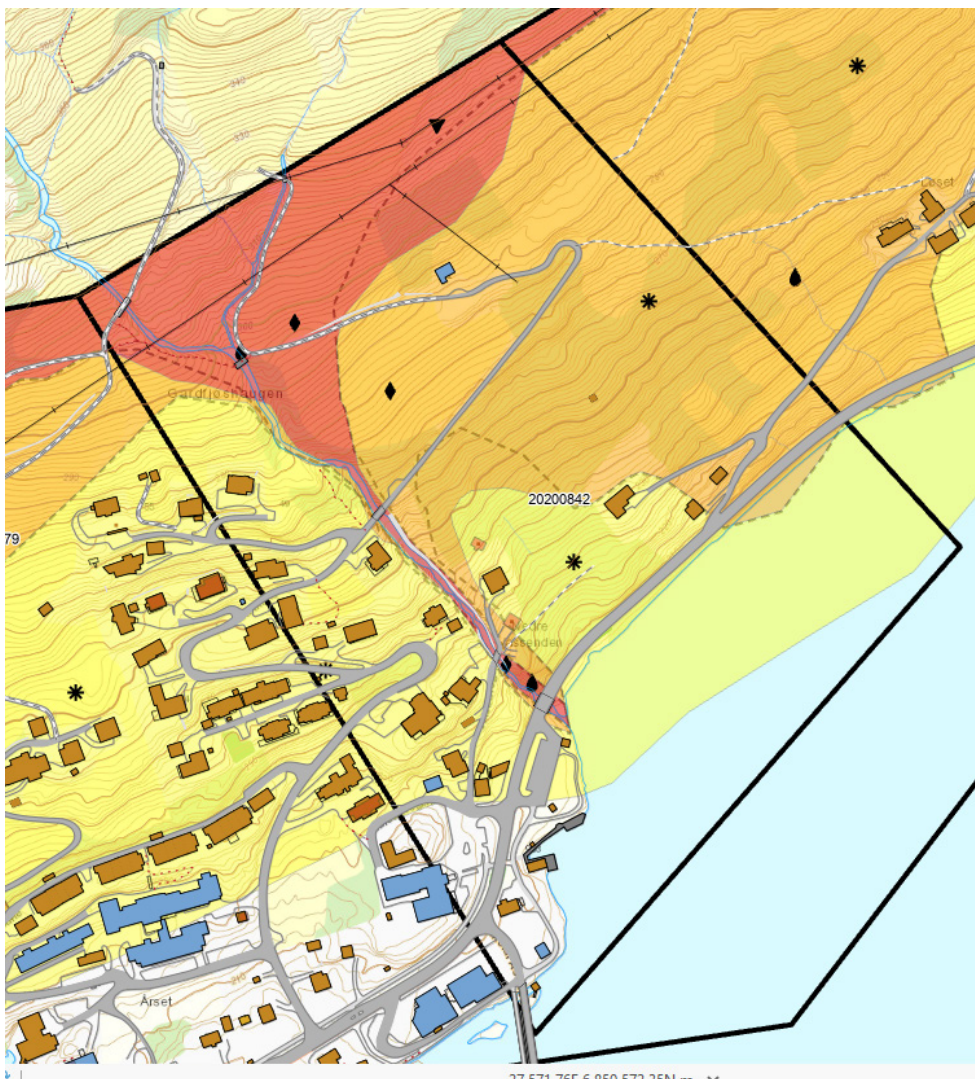
Faresonene følger nå bedre løpet til Årestelva, som nå er forsterket i nytt sikringsanlegg. Faresoner fra 2018 var lagt noe ut over kanten. Faresonene fra 2018 tok ikke for seg dybder til berg, som nå er blottlagt, og inkluderte derfor ikke erosjonspotensialet. Sikkerheten i nedre del av området er nå betydelig bedre med betongmur og solide tørrmurer fundamentert, og dels til boltet, i berg. På vestsiden av elva er faresone 1/1000 trukket litt lengre ned og øst enn tidligere. Tiltakene ovenfor vil nå virke slik at massene i større grad styres om Årestelva. Sone 1/100 er trukket lavere ned i øvre del øst for Årestelva.

Grunnen til at det er små endringer i sonene til tross for store skred, er at kapasitet til elvekanalen nå er bedre og sikrere, samt at jord- flomskredet og nedbørhendelsen i 2019 betraktes som en sjelden hendelse og at snøskred fortsatt dominerer 1/5000 sonen.

Figur 15 Faresoner for samtlige aktuelle skredtyper i område ved Årestelva (mørkest farge er 100-årsskred, middels farge er 1000-årsskred, lysest farge er 5000-årsskred. Stiplede linjer viser historiske faresoner.

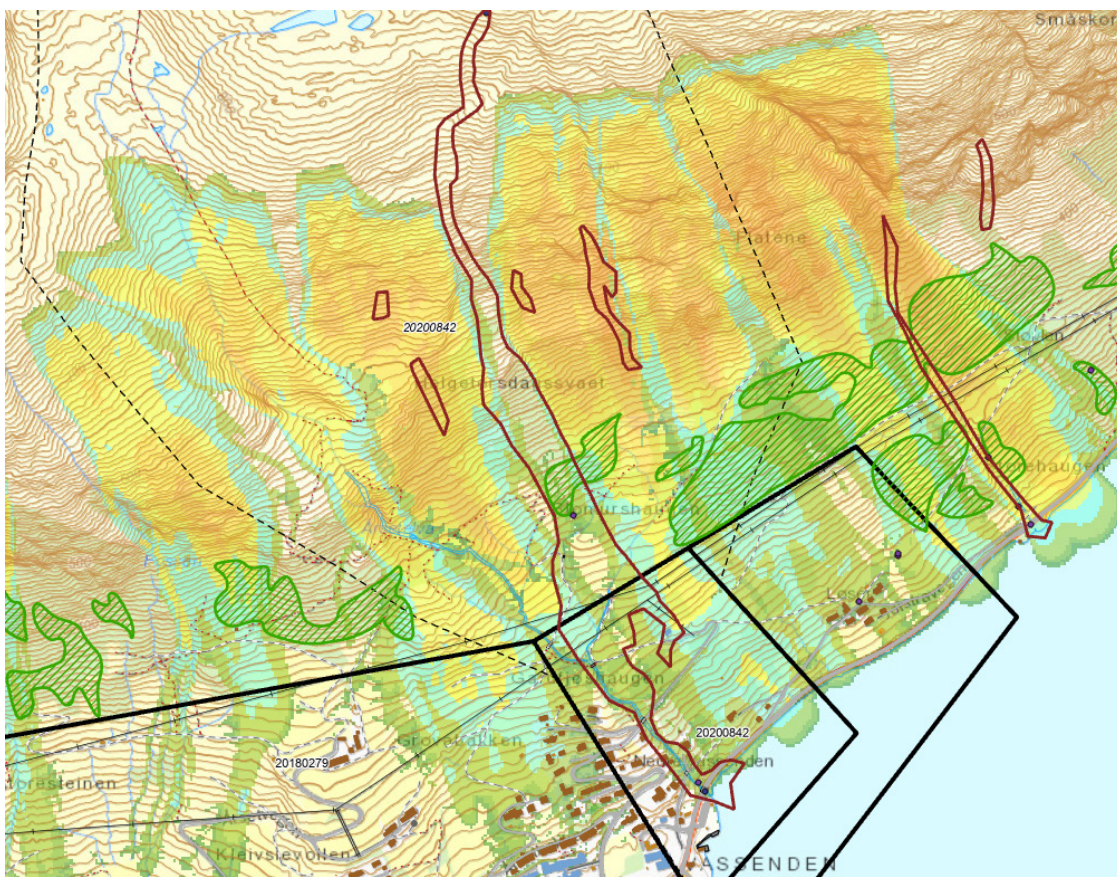
tynnere skog har også en virkning på sannsynlighet for utløsning av skred og flatehogst bør unngås også her. For jordskred er vegetasjon viktig for å binde dekket og bidra til vannopptak. Men i jordskred som er allerede i bevegelse, inngår skogen også som en del av skredmassene, og skogen kan da virke både positivt og negativt for utløp av skred. I skredhendelsen 2019 forsvant minst halvparten av denne skogen mellom Helgetorsdagssvaet og Blomurshaugen. Potensielt gir det skredfare for mindre snøskred fra området ved Helgetorsdagssvaet, men for de større løsneområdene for snøskred, har tap av denne skogen liten eller ingen påvirkning (Figur 17).

For mindre flomskred så kan en tenke seg at denne skogen har en betydning, men på den andre siden, så er det rensket opp såpass med masse akkurat her, at sannsynligheten for store jordskred nå er mindre enn før i denne åpningen.

Figur 17 Skog med betydning for skredvurdering i 2018, grønne polygoner, sammenstilt med skredpolygoner 2019 og snøskredsimuleringer fra store løsneområder.

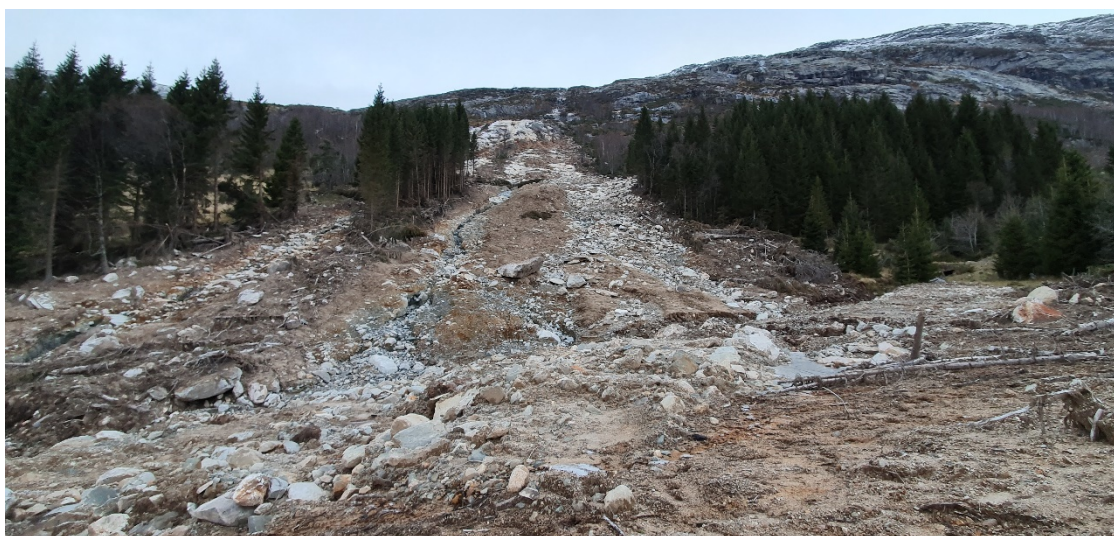
Figur 18 Foto av aktuell skogteig.
