Oppdragsgiver: **Toftetunet AS**

Oppdragsnr.: **5203270** Dokumentnr.: **N01**

Dato: 2020-05-08

► Stabilitetsvurderinger ved gamle Tofte skole

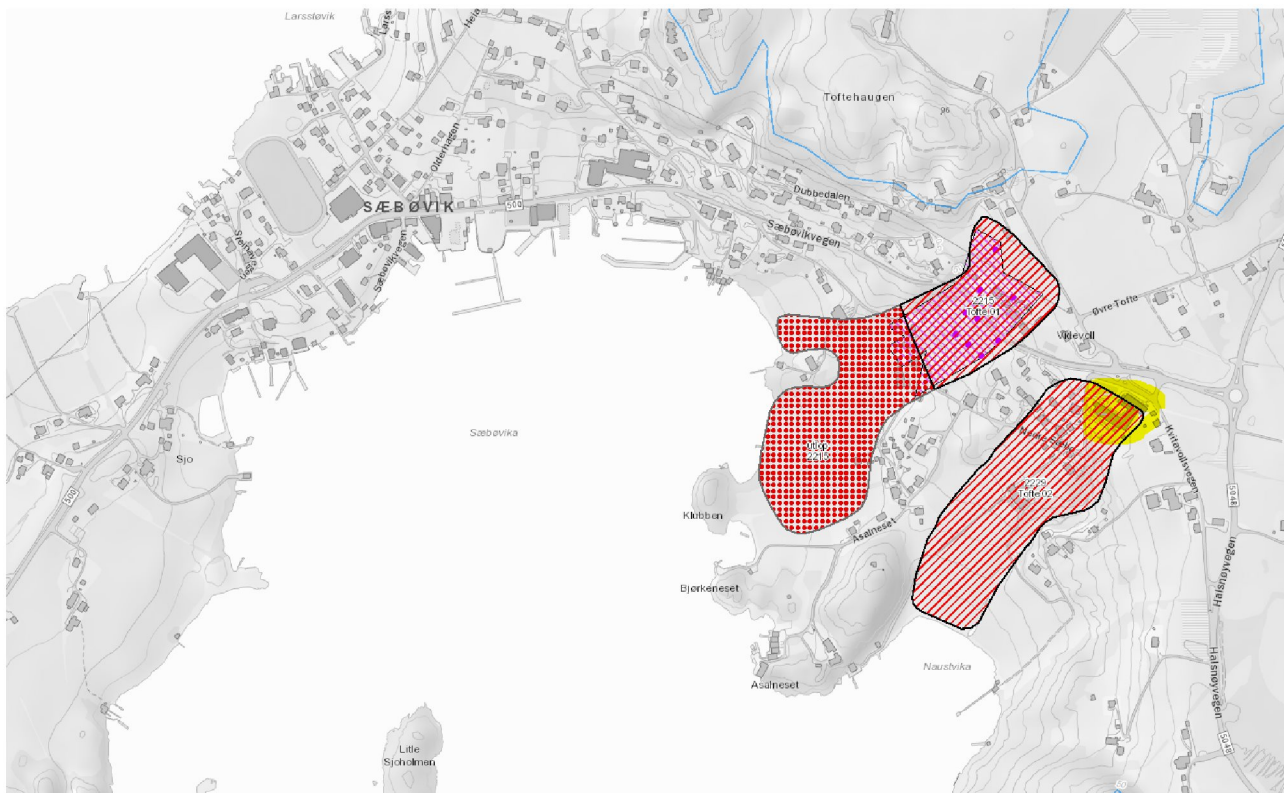
Gamle Tofte skole ligger i toppen av kartlagt kvikkleire-område, se Figur 1. Multiconsult utførte i 2018 stabilitetsvurderinger for begge disse områdene (Tofte 01 og Tofte 02) i forbindelse med utbedring av Fv. 544 ved Tofte, Halsnøy. Vi har i dette notatet vurdert rapporten til Multiconsult om det er tilstrekkelig grunnlag der for å vurdere stabiliteten ved Tofte skole.

Figur 1 Utsnitt kart fra NVE.no - kvikkleire

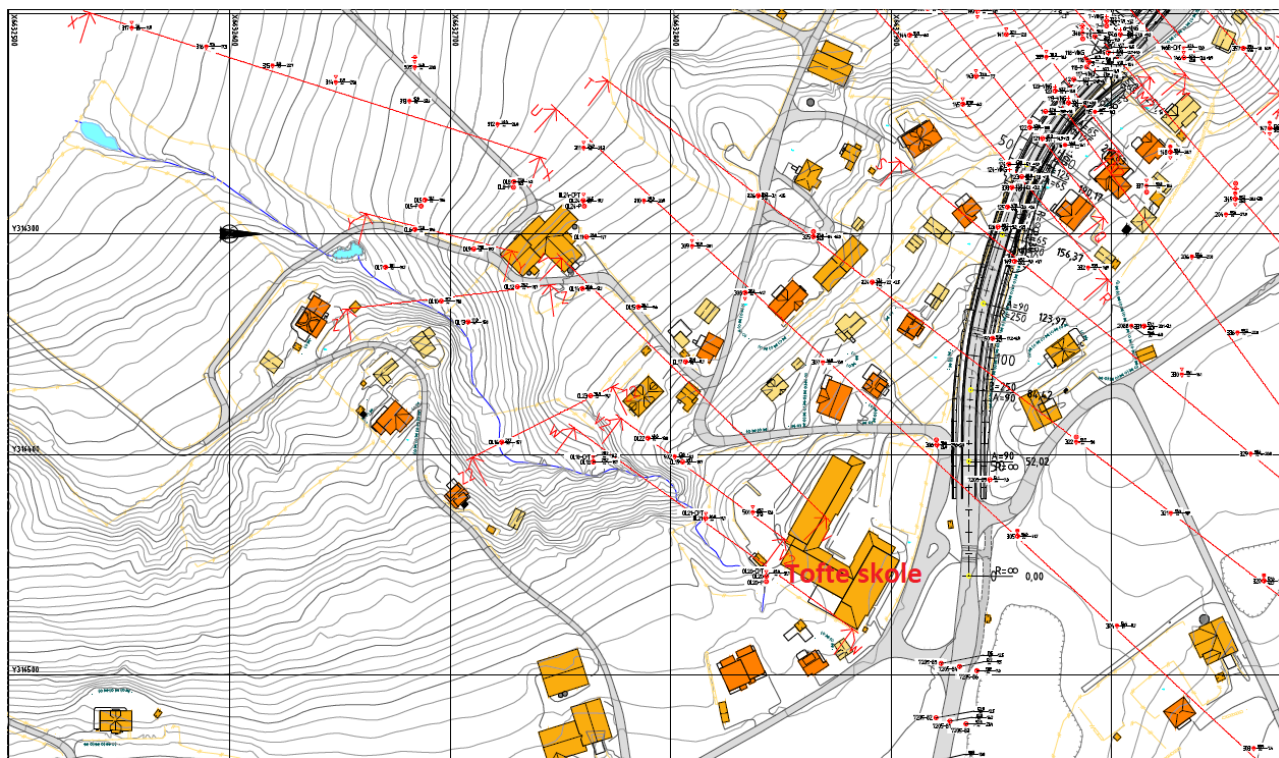
Konklusjonen fra tidligere vurderinger var anbefalt grunnundersøkelser med blokkprøver for å få uforstyrrede prøver. Dette ble utført i 2018, og parametere er tolket av Multiconsult. De har vurderer stabiliteten på en strekning på 750 meter fra Tofte skole og vestover.

Figur 2 Utsnitt borplan fra datarapport SVV (2018)
