# Fv. 57 Holmeli - Nistadlia

Vestland Fylkeskommune

Sluttrapport – masseutskifting kvikkleire  
Holmeli

DOKUMENTKODE: 10259001-01-RIG-RAP-001

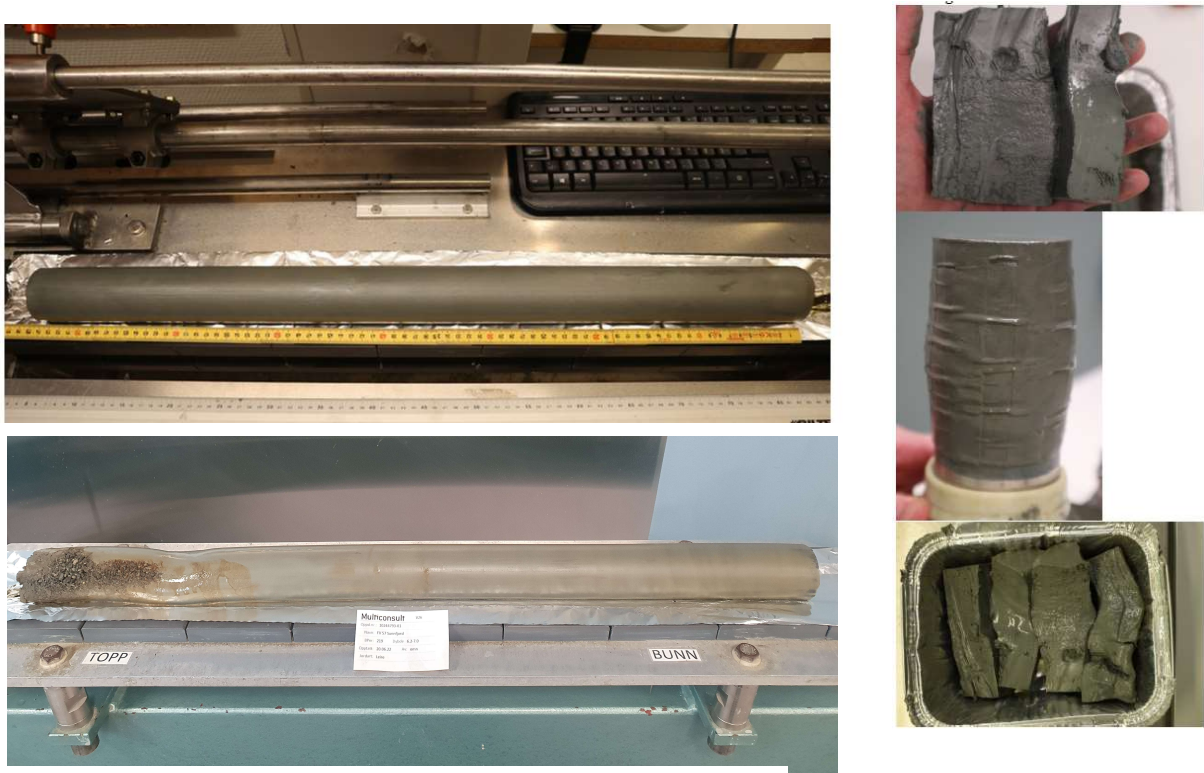
Figur 2-7: Leireprøver, bilder. Multiconsult og ERA-geo. (4).

Totalsonderingene viste generelt svært lav motstand i leiremassene i området, og mesteparten ble tolket som kvikkleire eller sprøbruddsmateriale.

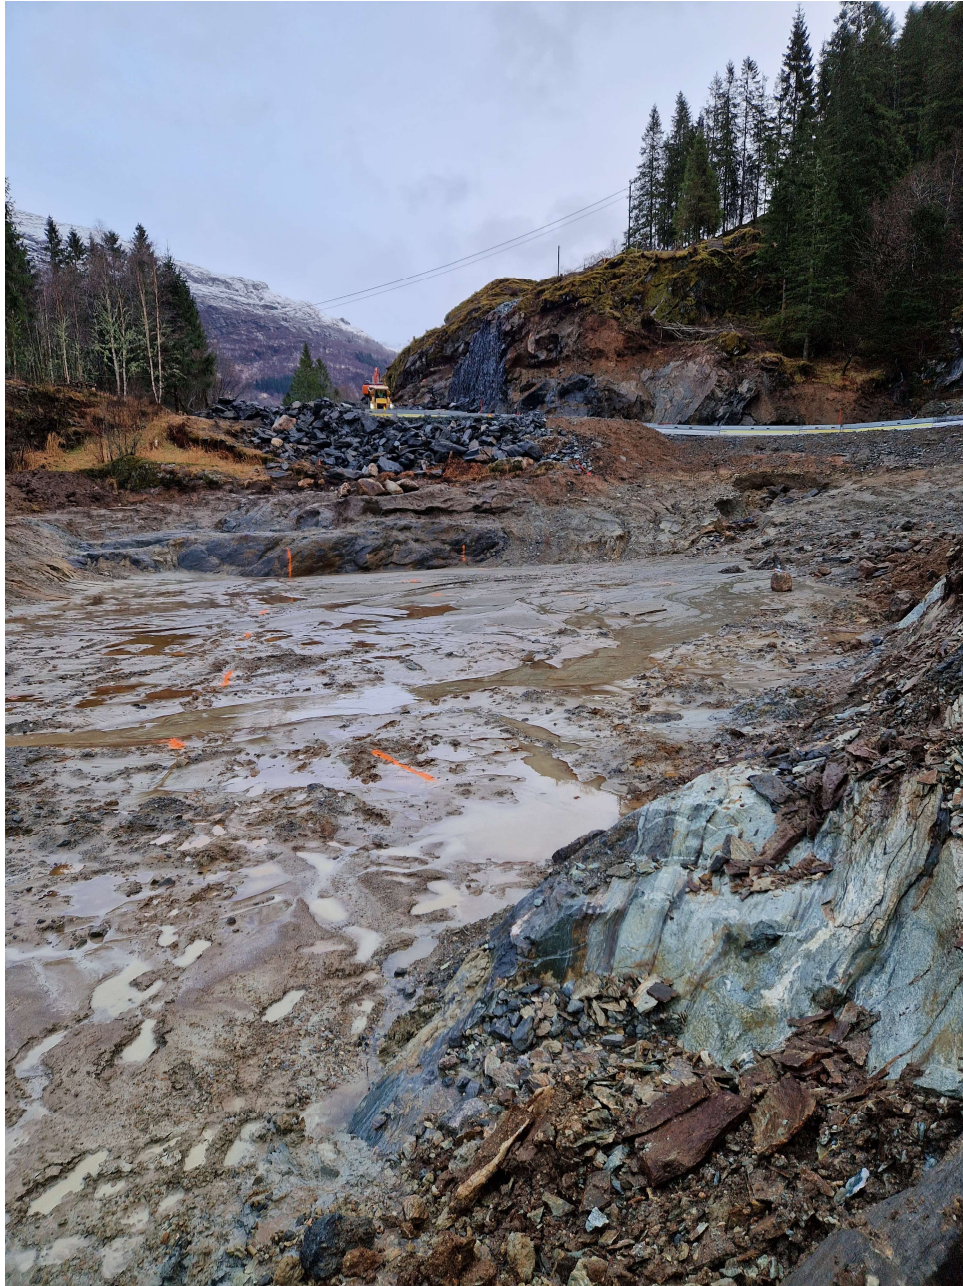
Figur 3-10: Fase 1 19.12.2023.

Det oppstod en del erosjonssår i 1:3 skråningen opp mot omkjøringsvegen etter en periode med kraftig nedbør, men dette hadde lite betydning pga. den slake helningen. Se Figur 3-9.

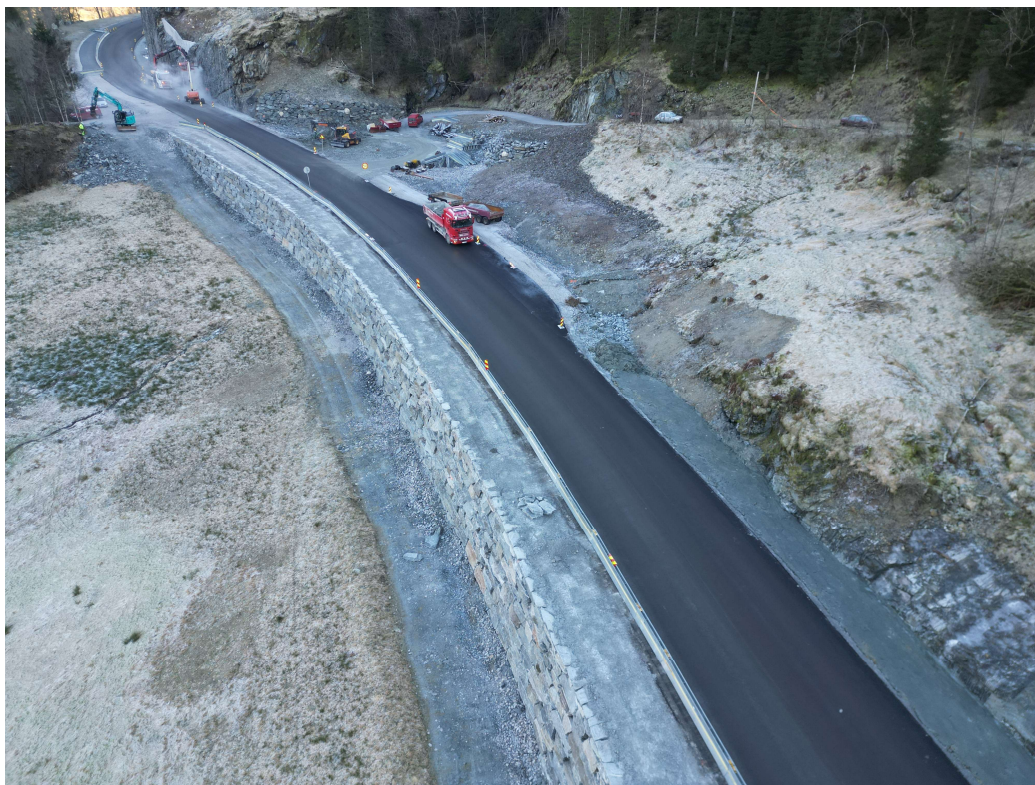
Figur 8-1: Bilde vinter 2025.

Bilder fra vinter 2025 er vist i Figur 8-1 og Figur 8-2. Vegen er planlagt ferdigstilt før sommeren 2025.
