TIL: Trysilhus Buskerud AS  
v/Cathrine Heneide

Dato: 25.03.2022  
Dokumentnr: 114177n2 rev. A  
Prosjekt: 112728  
Utarbeidet av: Jon Adersen Gulbrandsen  
Kontrollert av: Geir Solheim

## **Drammen. Buskerudveien 210** **Områdestabilitet**

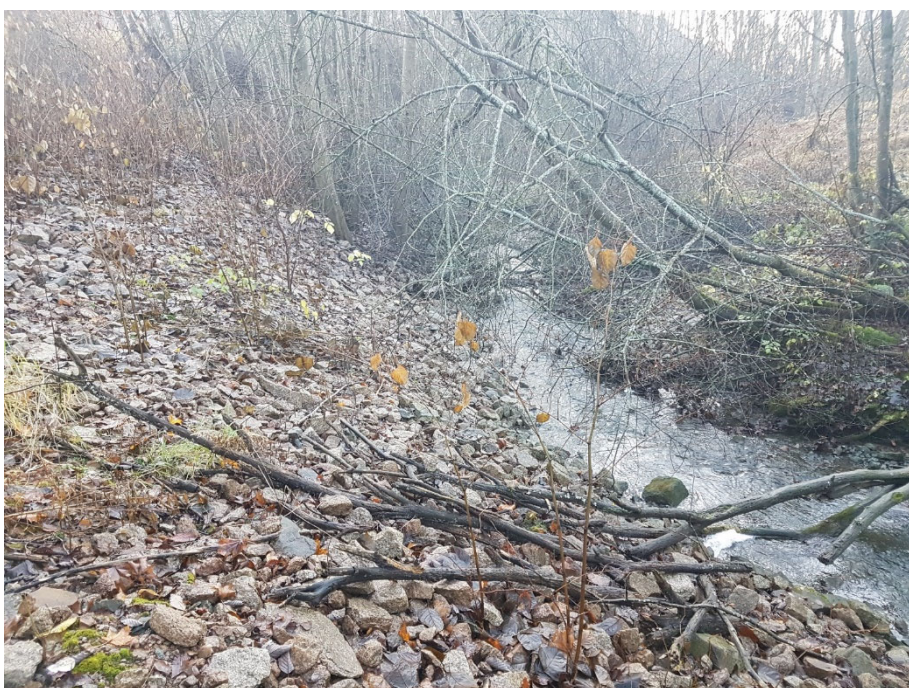
Figur 21. Bilde 9.

Erosjonssikret område. Godt plastret. Kommer et overvannsrør ut i bekken på stedet. Stein i selve bekkeløpet også. Lite vegetasjon. Har helt klart blitt erosjonssikret i seinere tid. Bilde 9 er tatt på samme sted, men motsatt retning (dvs. nedover elva).

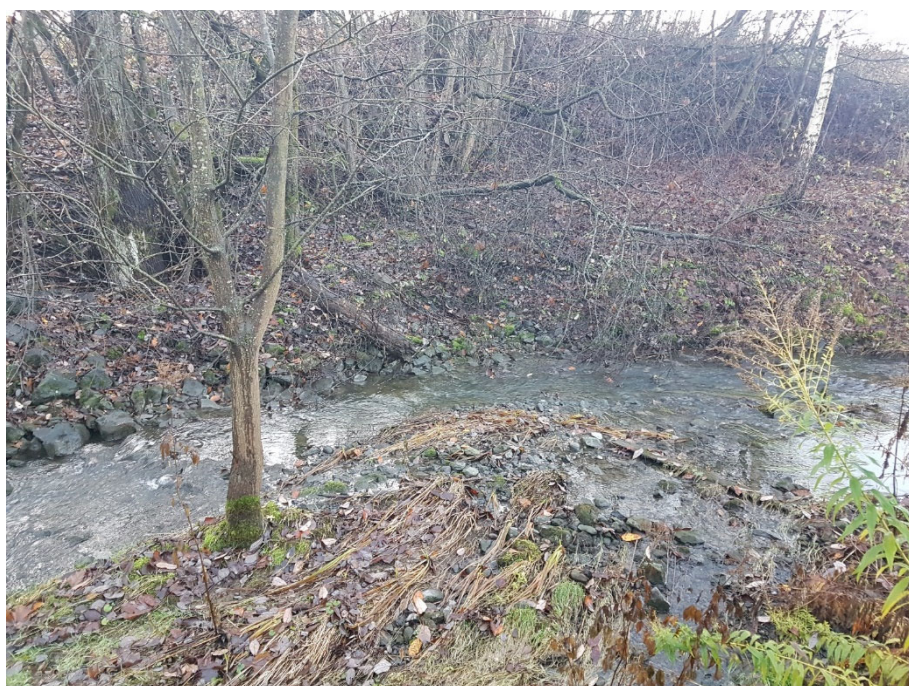
*Figur 23. Bilde 11.*

*Tatt over elva til motsatt bredd. Helt tydelig erosjonssikret også her. Stein i elva. Bilde 11 tatt samme sted.*

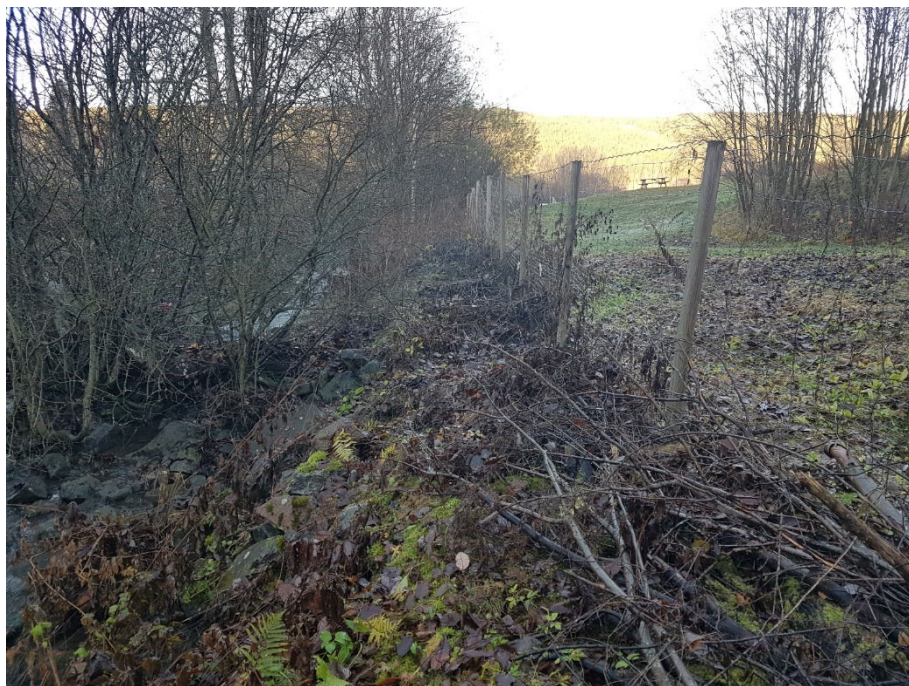
*Figur 24. Bilde 12.*

*Fra bilde 12 og videre oppstrøms bekken er høydeforskjellen mye mindre og det er gressbakke/beite inngjerdet ned til bekken. Lave slake skråninger og uproblematisk ift. stabilitet. Ingen synlig erosjon.*
