Dato: 17.10.2024
Dokumentnr: 118000n1 rev. 1
Prosjekt: Lier. Heggboveien 12-16
Utarbeidet av: Eirik Hegland
Kontrollert av: Janne Reitbakk

Lier. Heggboveien 12-16 Vurdering av områdestabilitet, Heggtoppen

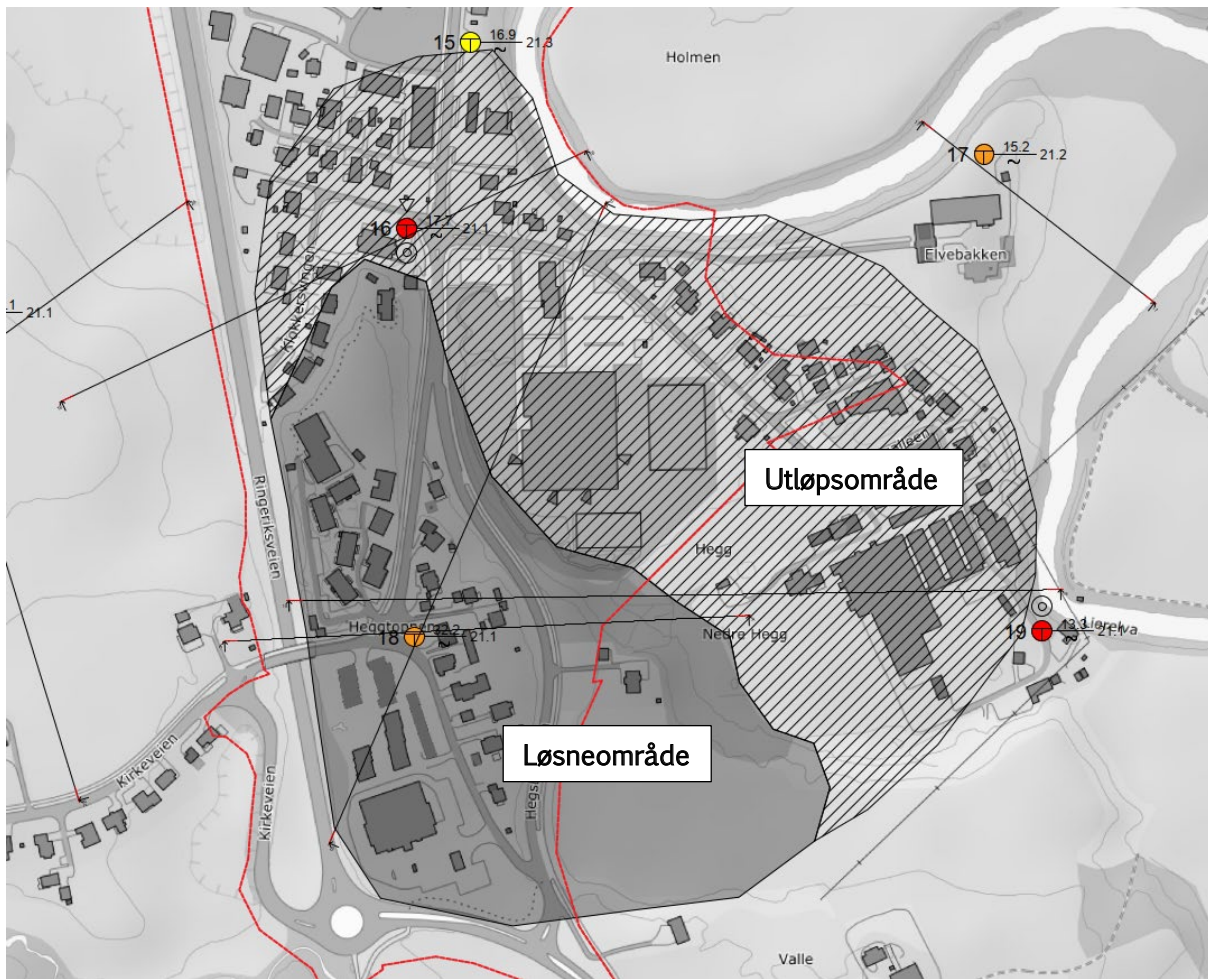
Figur 4.2 Utsnitt fra tegning 116043-207. Skissen viser foreløpig løsne- og utløpsområde for faresonen Heggtoppen. Løsne- og utløpsområdet revurderes i foreliggende notat.

Det er flere eksisterende faresoner i nærheten av det aktuelle området. Faresonen Frogner ligger på vestsiden av Ringeriksveien, og faresonene Ila og Ilabråten ligger på østsiden av Lierelva, se Figur 4.1. Den foreløpige faresonen «Heggtoppen» er avgrenset med foreløpig løsnø- og utløpsområde, som vist i Figur 4.2, ref. [10]. Denne foreløpige avgrensingen er underlag for supplerende boringer og vurderinger i dette notatet.

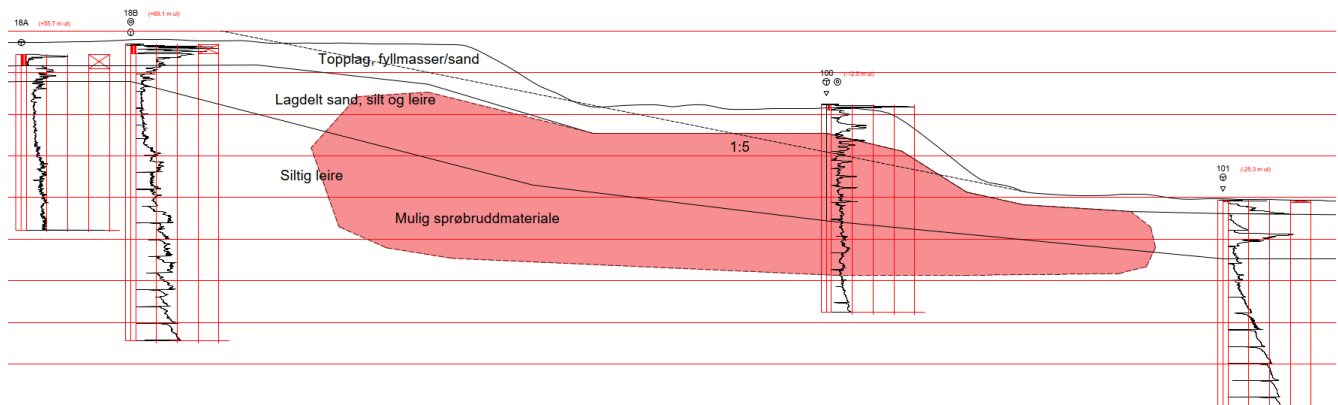
Figur 4.6 Profil A, utklipp fra tegning 118000-100.

Profil A er representativt for den sørlige/østlige delen av sonen. Opptegnet profil med tolket lagdeling og mulig kvikkleire/sprøbruddmateriale er vist på tegning 118000-100 og et utklipp er vist i Figur 4.6.

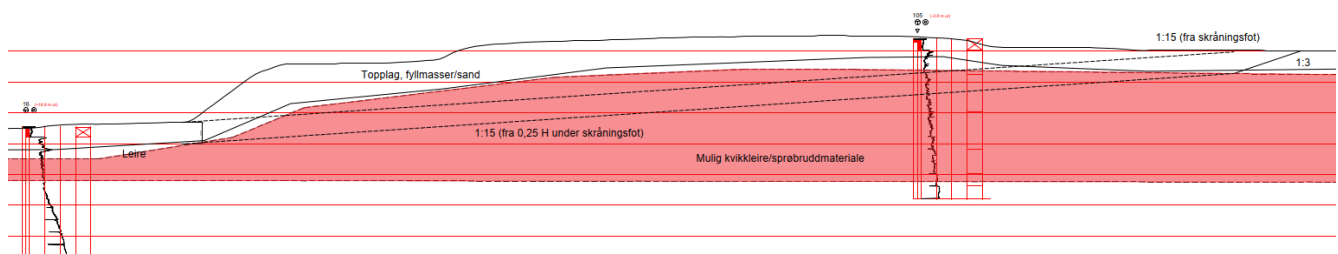
Figur 4.7 Profil D, utklipp fra tegning 118000-101.

Profil D er representativt for den nordlige delen av sonen. Opptegnet profil med tolket lagdeling og mulig kvikkleire/sprøbruddmateriale er vist på tegning 118000-101 og et utklipp er vist i Figur 4.7.

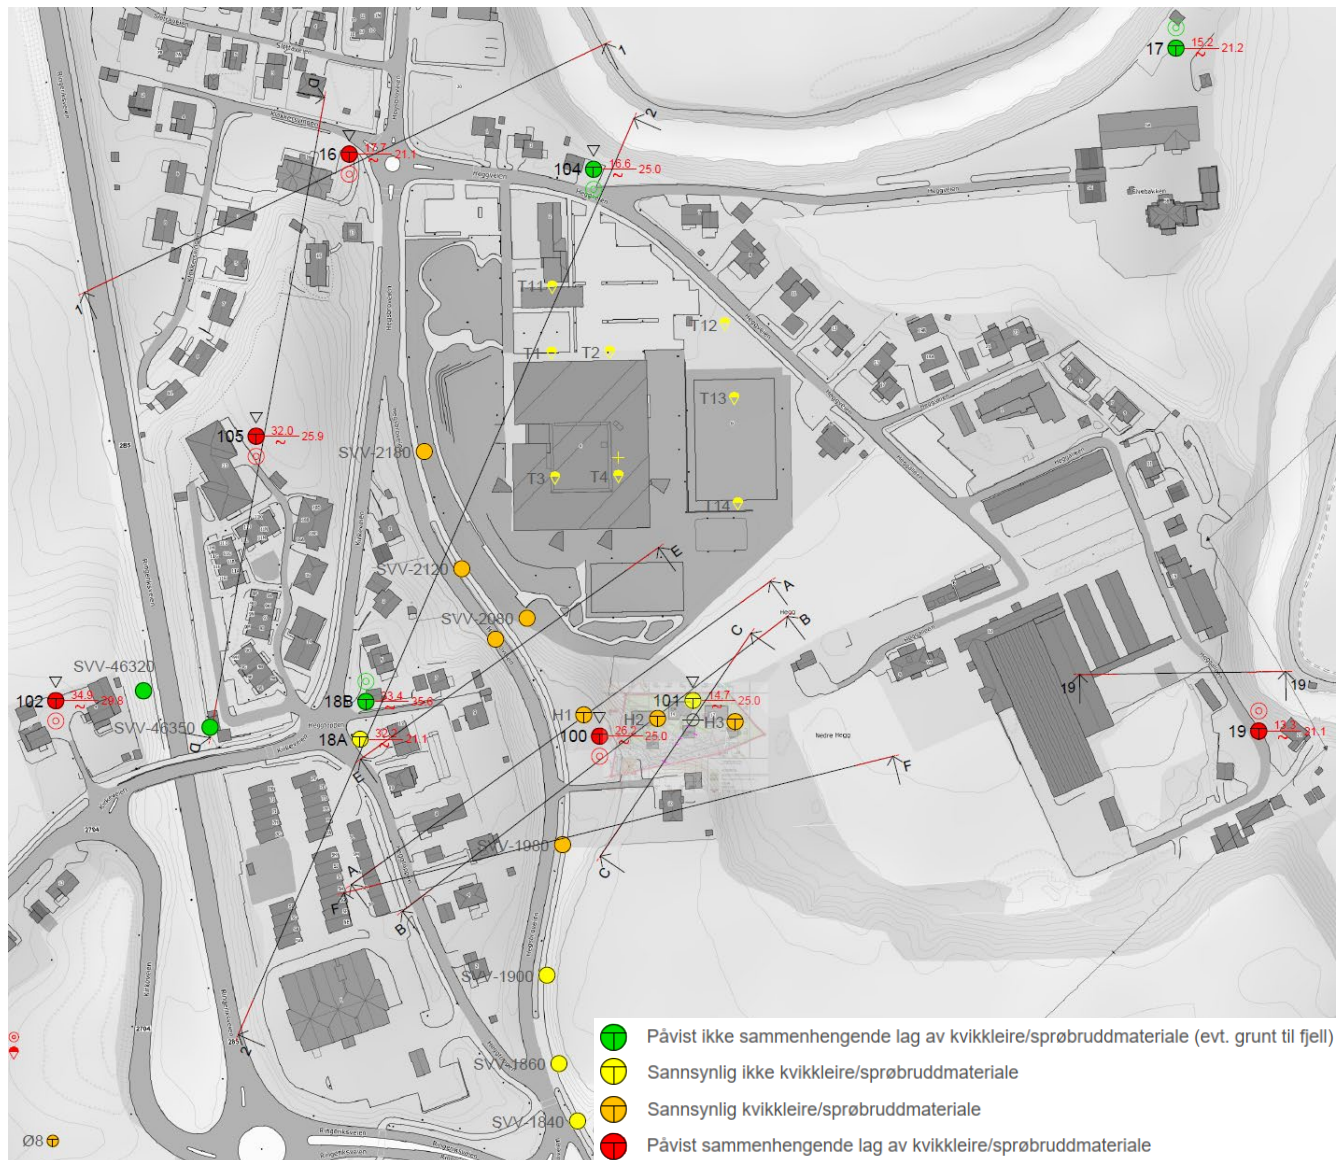
Figur 4.10 Plassering av beregningsprofiler (A-F), samt terrengprofiler fra tidligere vurderinger (1, 2 og 19).

Det er utført stabilitetsberegninger i 6 profiler, A til F. Plasseringen av disse er vist på Figur 4.10.

Det er utført beregninger i to snitt gjennom tiltaksområdet. I profil C er det tilfredsstillende sikkerhet i dagens situasjon ($F_c > 1,4$). I profil B er sikkerheten lavere enn kravet, både lokalt i skrånningen der tiltaket skal gjøres, og i større glideflater som går opp til Heggtoppen. Et utsnitt fra denne beregningen er vist i Figur 4.11.

I to profiler i samme skråning, nord for tiltaksområdet (profil A og E), er sikkerheten enda lavere (sikkerhetsfaktor tilnærmet 1,0). Beregning i dagens situasjon i profil E er vist på Figur 4.12.

Det anbefales at skråningen sikres uavhengig av byggeprosjektet i Heggboveien 12-16, da sikkerheten er lav og konsekvensene ved brudd kan være store. Sikringstiltak må detaljprosjekteres.
