Kvikkleireskred ved Esp, Byneset i Trondheim

Rapport nr 1-2012

Kvikkleireskred ved Esp på Byneset i Trondheim

Utgitt av: Norges vassdrags- og energidirektorat

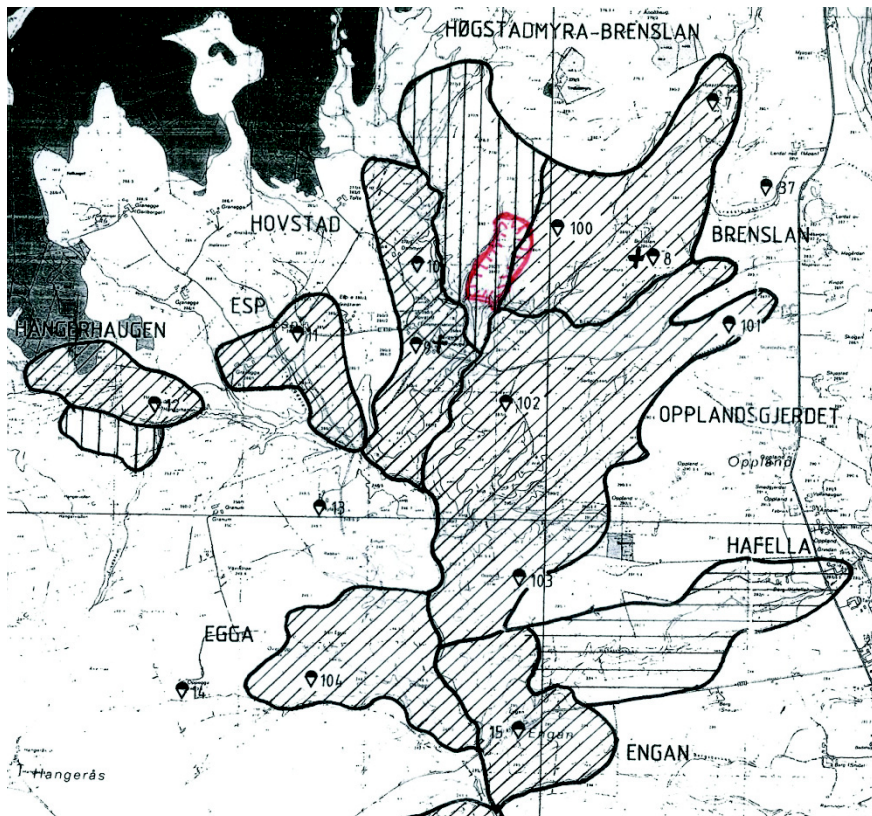
Figur 2.1 – Kartutsnitt fra NGI's kartlegging av potensielle faresoner i 1988 (ref. /2/). Skredgropes beliggenhet er vist med rødt omriss.

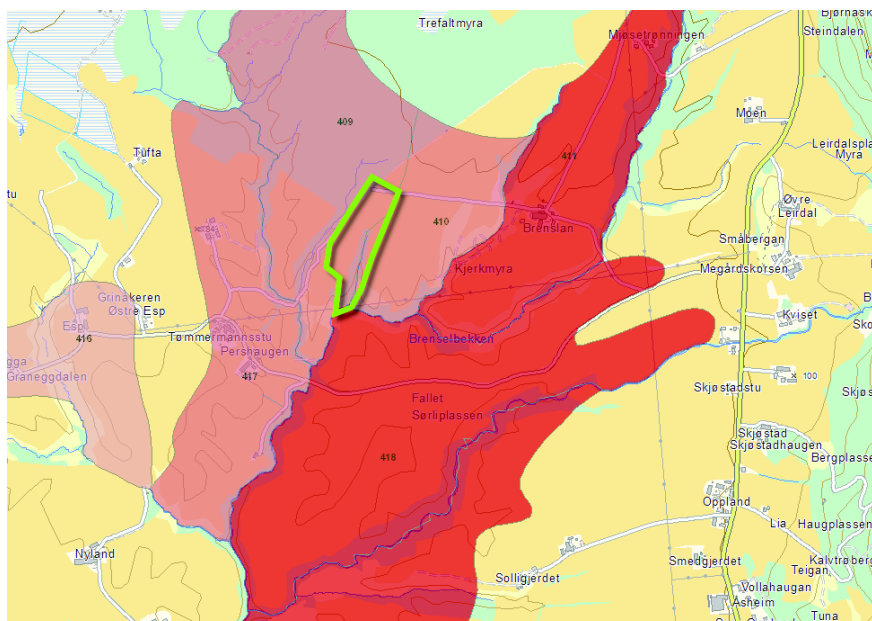
NGI utførte senere faresonekartlegging av dette området i 2004/2005, ref. /3/. Som vist i kartutsnittet i figur 2.2 ligger selve skredgropen på grensen mellom hva som var klassifisert som middels og stor faregrad. Denne faresonekartleggingen er basert på en del subjektivt skjønn, spesielt når det gjelder mulige skredutløsende faktorer, som i det foreliggende tilfellet primært går på erosjonsforhold i bekkeravinene i området.

Figur 2.2 – Kartutsnitt fra faresonekartlegging utført av NGI i 2004/2005 (ref. /3/). Skredgropes beliggenhet er vist med grønt omriss. Mørk rød farge er sone med høy faregrad, lyserød er sone med middels faregrad.

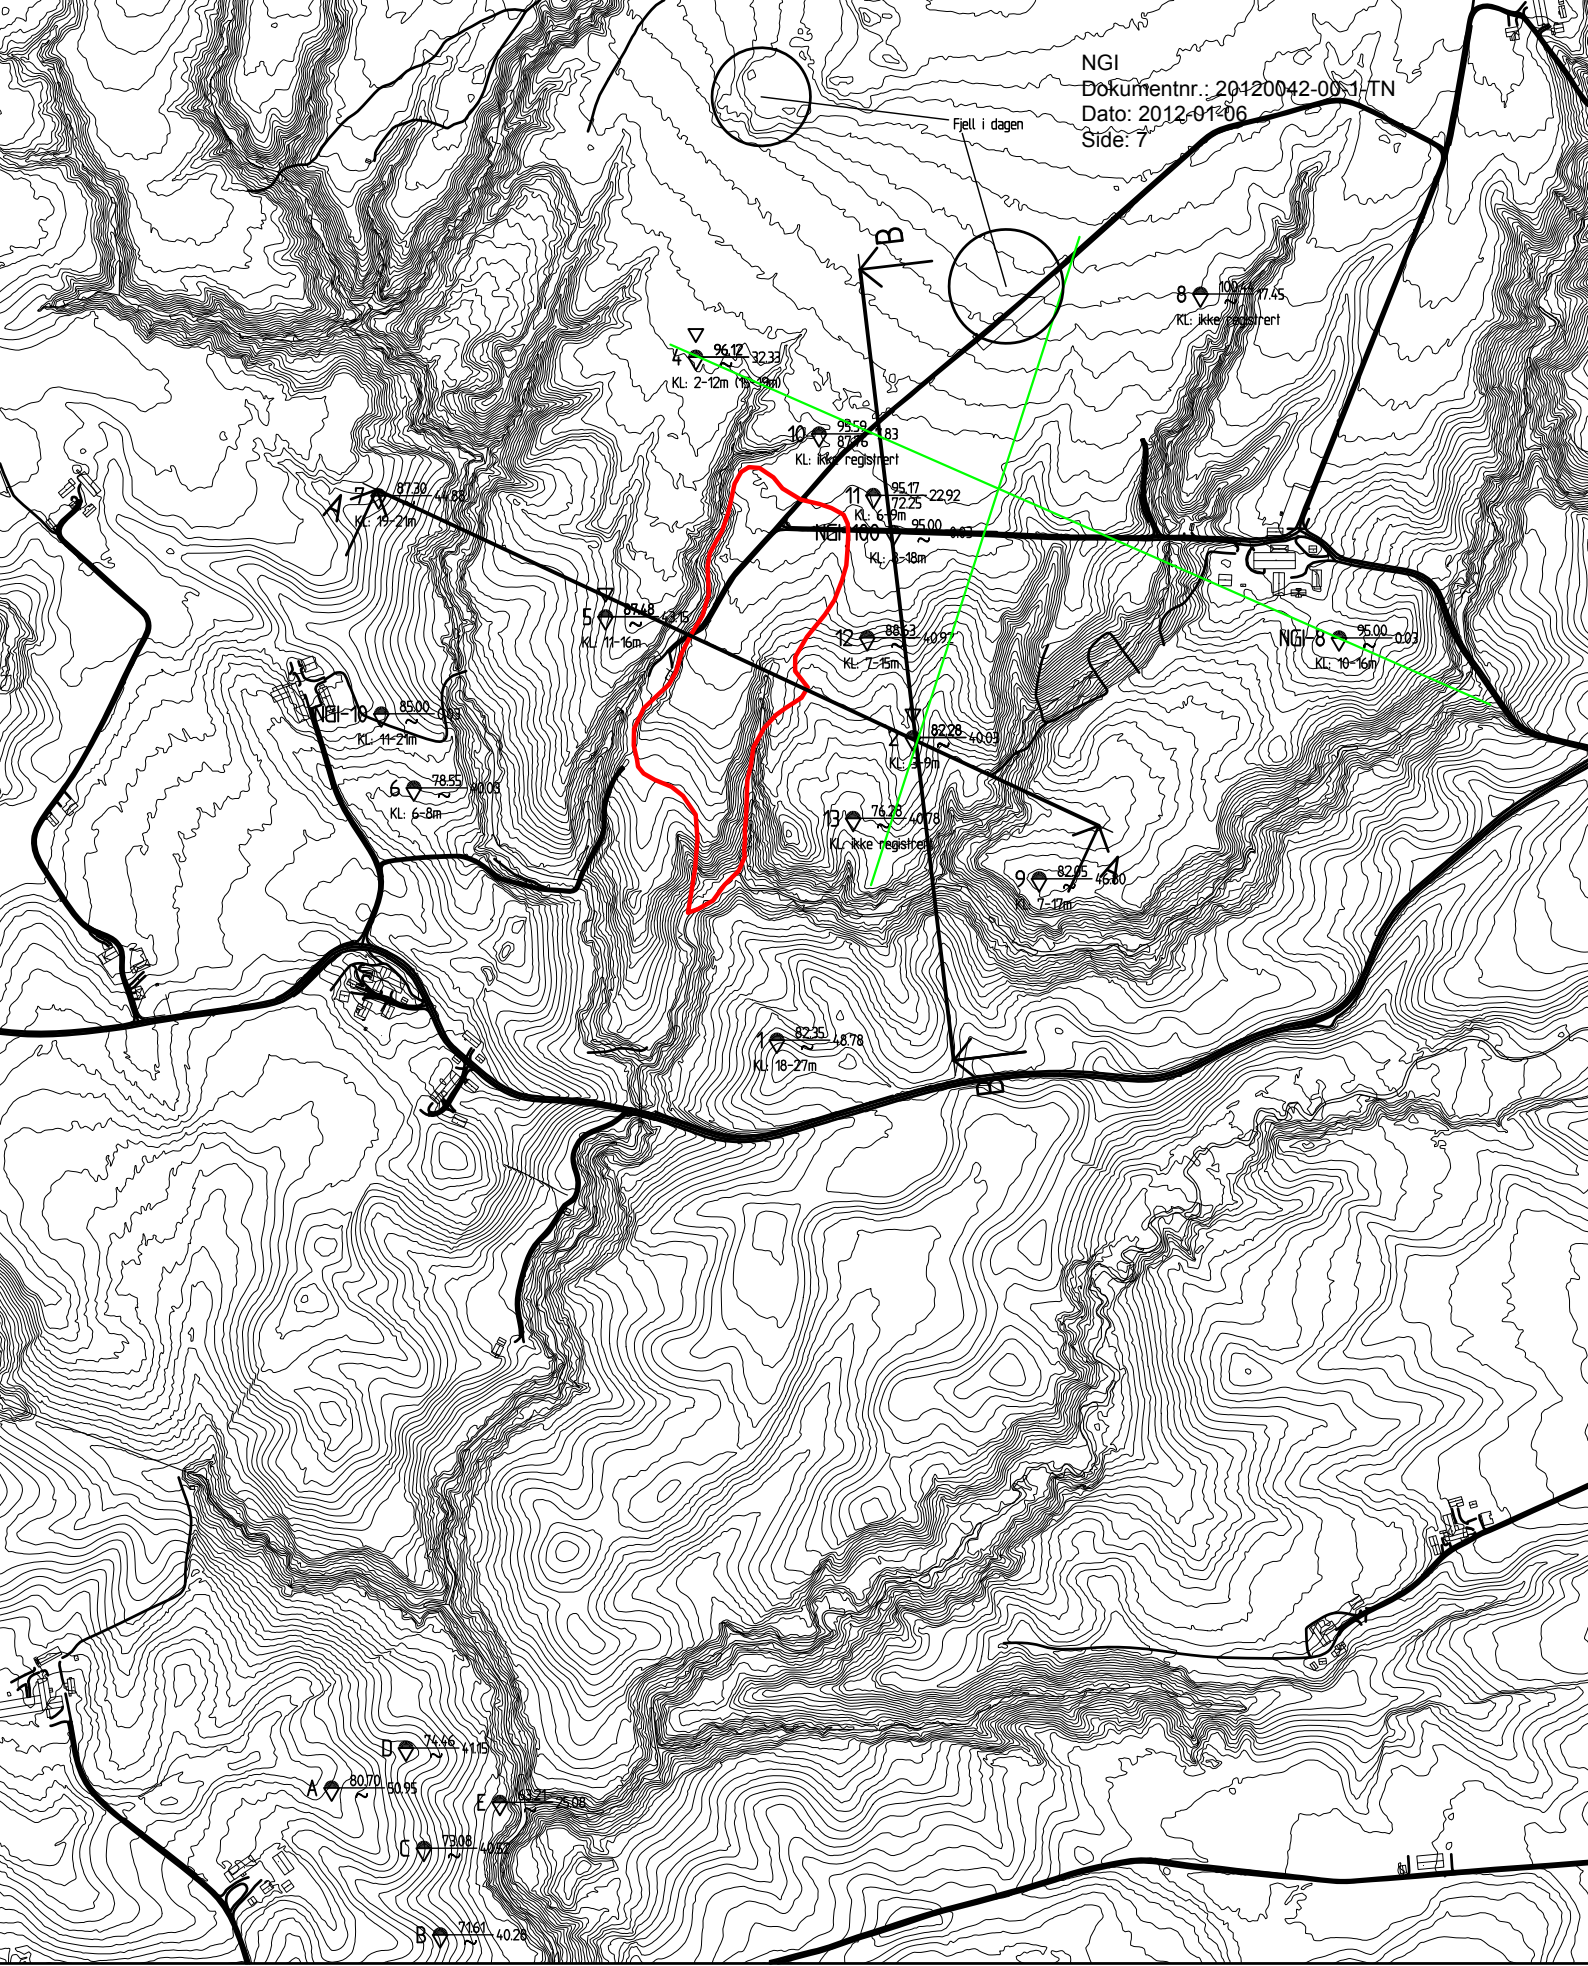
Alt tyder på at skredet ble utløst i ravineskråningen der Brenselbekken gjør en brå nesten 90 graders sving fra øst-vest til nord-syd retning. Det er en relativt trang skredåpning (anslagsvis 30-50 m) der kvikkleira har strømmet ut i Brenselbekken. Skredgropen vider seg så ut til typisk vel 100 m bredde og

strekker seg ca. 400 m nordover fra skredporten. Skredet har fått en klar avgrensning mot en velutviklet men mindre bekkeravine langs vestre skredkant. Terrenget faller også ned mot en form for ravine (sannsynligvis gammel ravine og skredgrop som er planert) langs østre kant, Figur 3.2.
