**Dato:** 26.02.2026

NVE Skred og vassdragsavdelingen,  
Seksjon for Flom og skred, Gruppeleder

## NOTAT – 40303-01 - Geoteknisk vurdering – Kvikkleiresone 581 Gudding, Verdal kommune

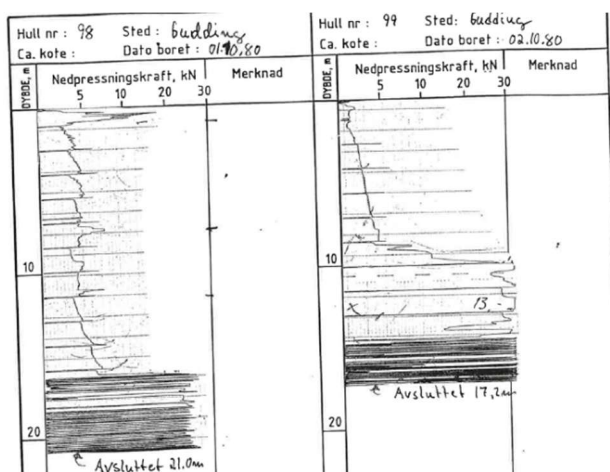
Kvikkleiresone 581 Gudding i Verdal kommune ble opprettet i forbindelse med den regionale kvikkleirekartleggingen på 1990-tallet og senere klassifisert i 2005 [1] [2] [3]. Det ble utført to boringer (NGI-98 og -99), der sonene ble opprettet på bakgrunn av boring -98 som ble tolket som mulig kvikk uten at det ble tatt opp noen prøver. Boring -99 ble tolket som ikke kvikk og er utenfor sonen, se soneringene i Figur 1.

Figur 1: Boring NGI-98 og -99, der boring -98 er grunnlaget for sonen.

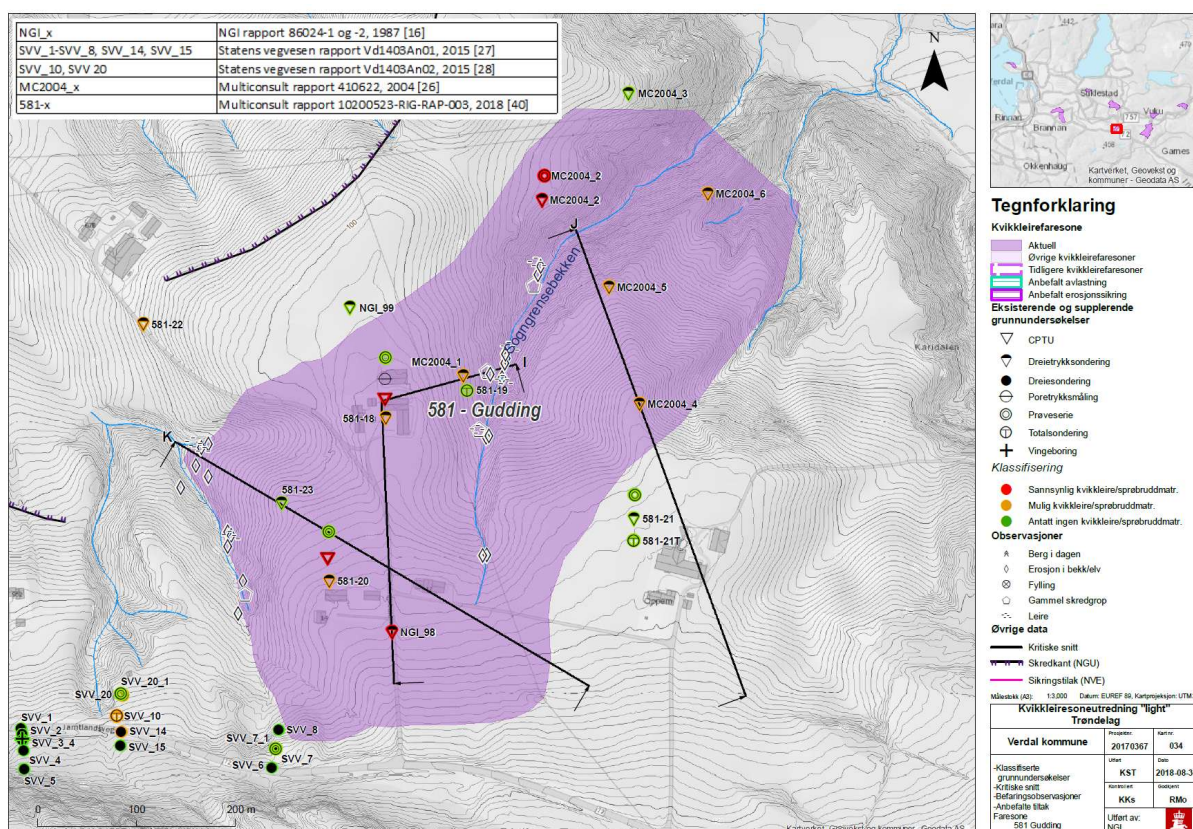
Grunnundersøkelsene fra 2004 viste til dels faste grunnforhold, men noe usikkerhet til evt. beliggenhet av kvikkleire, da det kun ble tatt opp prøver i et punkt. NVE utarbeidet en sikringsplan, men det var behov for å avklare grunnforholdene nærmere. Sonen ble derfor tatt med i forbindelse med soneutredning «light» Trøndelag i 2018. Det ble utført grunnundersøkelser av Multiconsult i 2018 (boring MC581-18 til -23) [5], og vurderingene ble utført av NGI [6] [7]. Utførte boringer kunne ikke påvise kvikkleire i sonen eller i mest kritisk snitt opp mot bebyggelsen på Gudding. NGI gjorde en konservativ tolkning av boring 581-18 fra trykksondring, selv om det ikke var funnet kvikkleire i opptatte prøver. Det ble også tatt en ny boring i tidligere punkt MC\_2004-1 der det mulig kunne være kvikkleire ned mot Sogngrensebekken (MC1 fra 2004), ny sondering 581-19 viste at det ikke er kvikkleire. Figur 2 viser tolkning av kvikkleire i borpunkt og optegning av kritiske snitt. Kritisk snitt er vist i vedlegg 3 (fra NGI rapport 20170367-06-R - Delleveranse 3).

Figur 2: Kvikkleiresone 581 Gudding, med tolkning av borpunkter og opptegnede snitt for soneutredning «light» [7].

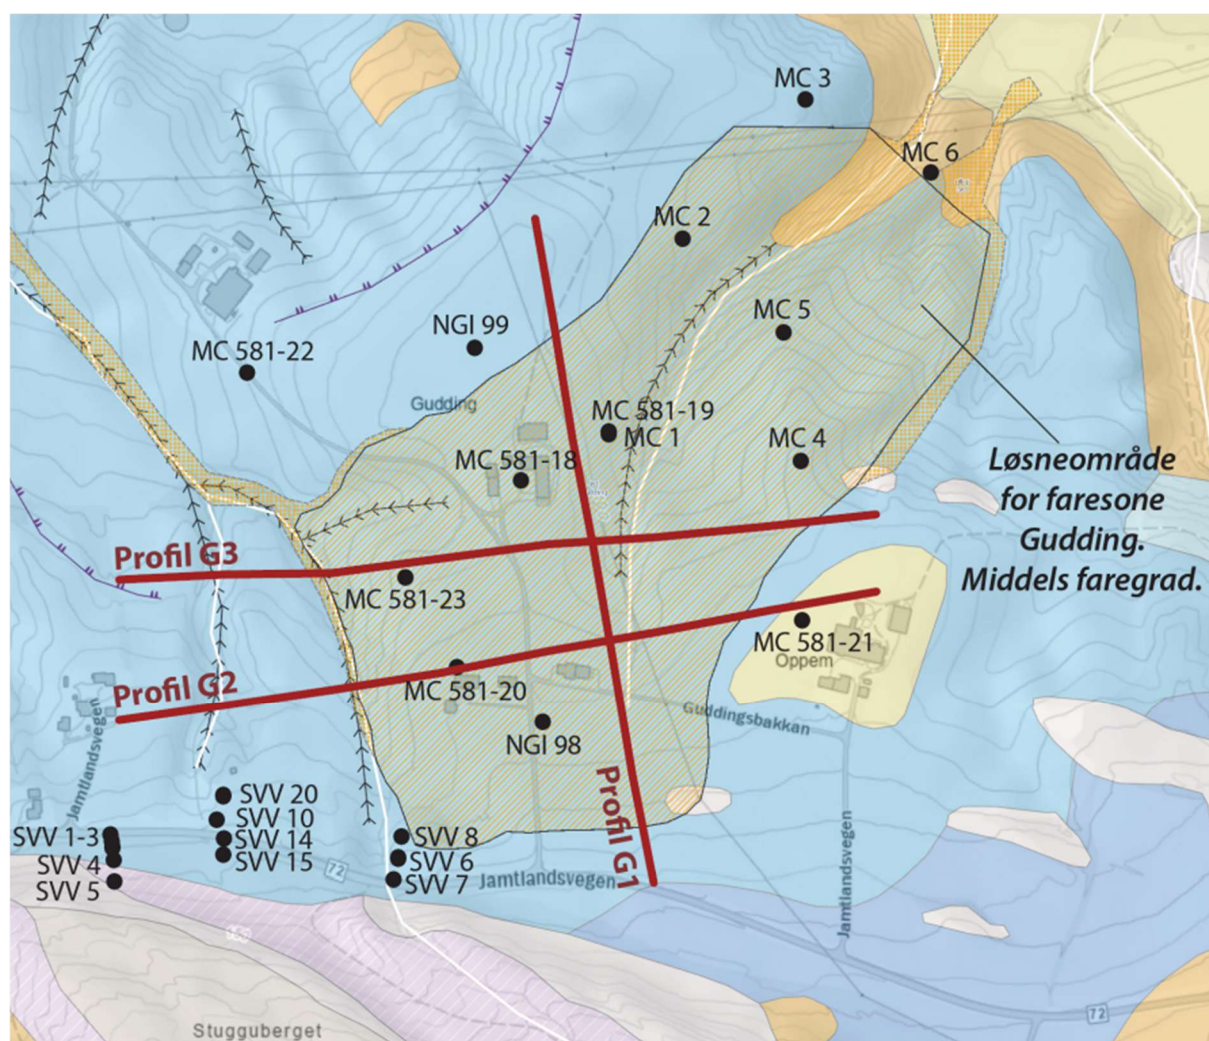
Videre ble det vurdert ønske om å utføre 2D resistivetsmålinger (ERT) som grunnlag for avgrensning av kvikkleiresonen (finne saltholdig leire). Dette ble utført av NGU våren 2023 og rapportert i 2024 [9]. Figur 3 viser tidligere grunnundersøkelser og resistivetsprofiler G1 til G3.

Figur 3: Kvikkleiresone 581 Gudding med tidligere borer og resistivetsprofiler G1-G3 fra NGU rapport 2023.014[8] (boring. MC-1 til 4 fra 2004 og MC581-18 til -23 fra 2018).

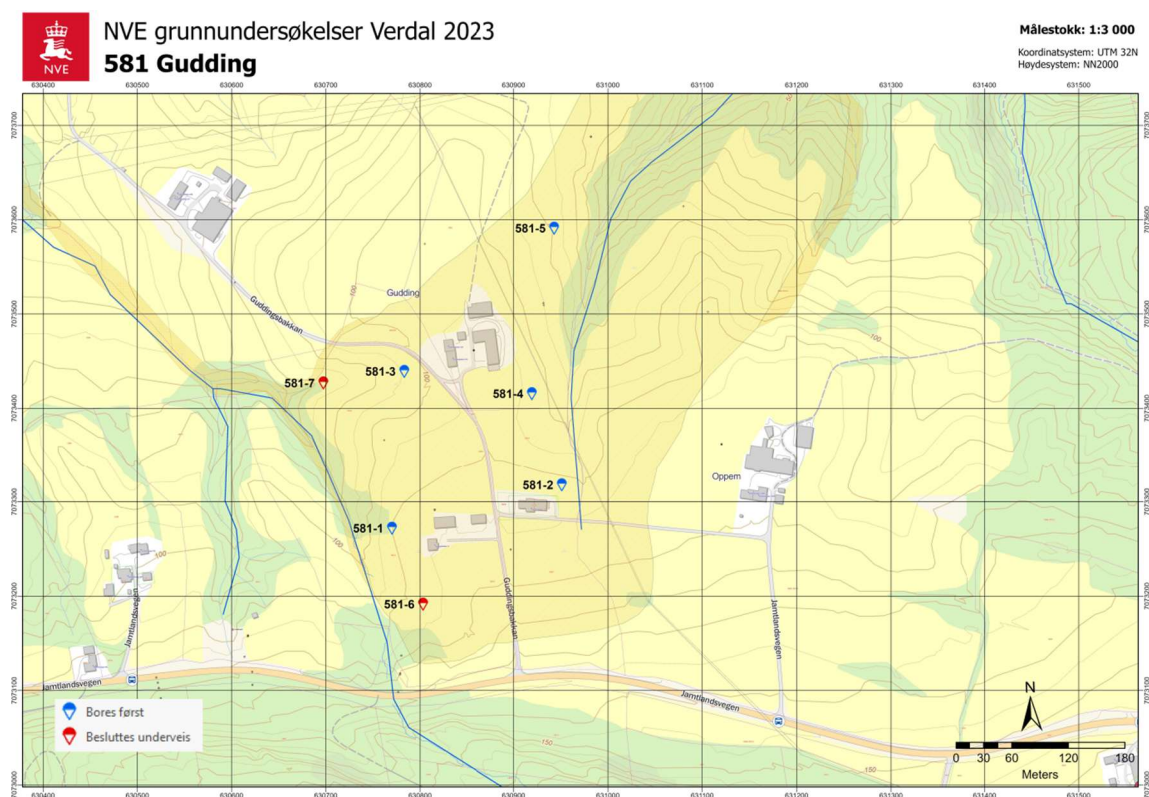
De siste grunnundersøkelsene ble utført i desember 2023 av Multiconsult [11] på oppdrag fra NVE. Hensikten med grunnundersøkelsen var for vurdering av utbredelse av kvikkleire i sonen og vurdere evt. skredmekanisme opp mot bebyggelsen i sonen, også sideveis, se borplan i figur 6, der to boringer (røde) var opsjonspunkt. Det ble utført 6 dreietrykksonderinger 561-1 til -5 og -7 og tatt opp prøveserier i borpunkt 561-1 og -4 for å kontrollere sprøbrudd/kvikkleireforekomst. På bakgrunn av befaring i 2023 ble 581-6 ikke utført, da det ble registrert berg i dagen i bekken like nedenfor.

Figur 6: Borplan, grunnboringer 2024.

Sonderinger og prøveserier er vist i vedlegg 5 og på profil 1 og 2 i tegning 40303-100. Profilenes plassering er vist på situasjonsplan tegning 40303-1. Det ble ikke registrert kvikkleire eller sprøbruddmateriale i noen av de opptatte prøvene. Det ble registrert noe bløte masser på toppen av boring 581-3, men det antas ikke å være kvikt, basert på opptatte prøver i sonering 581-1 og -4.

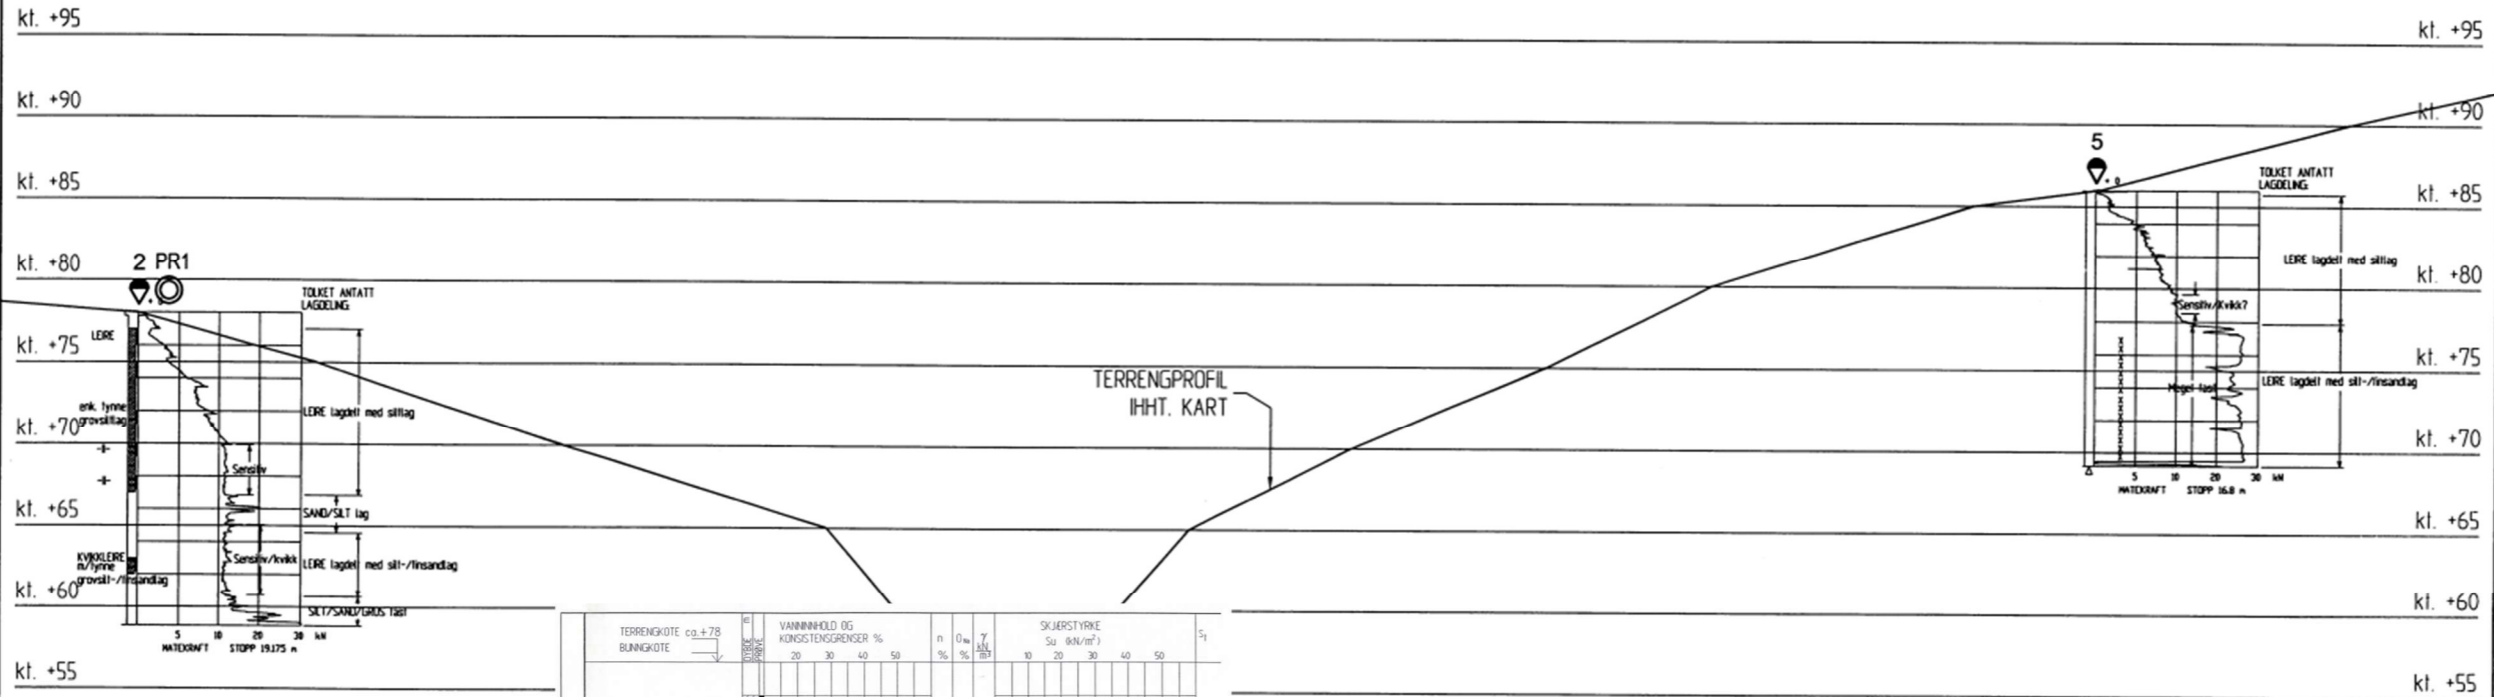
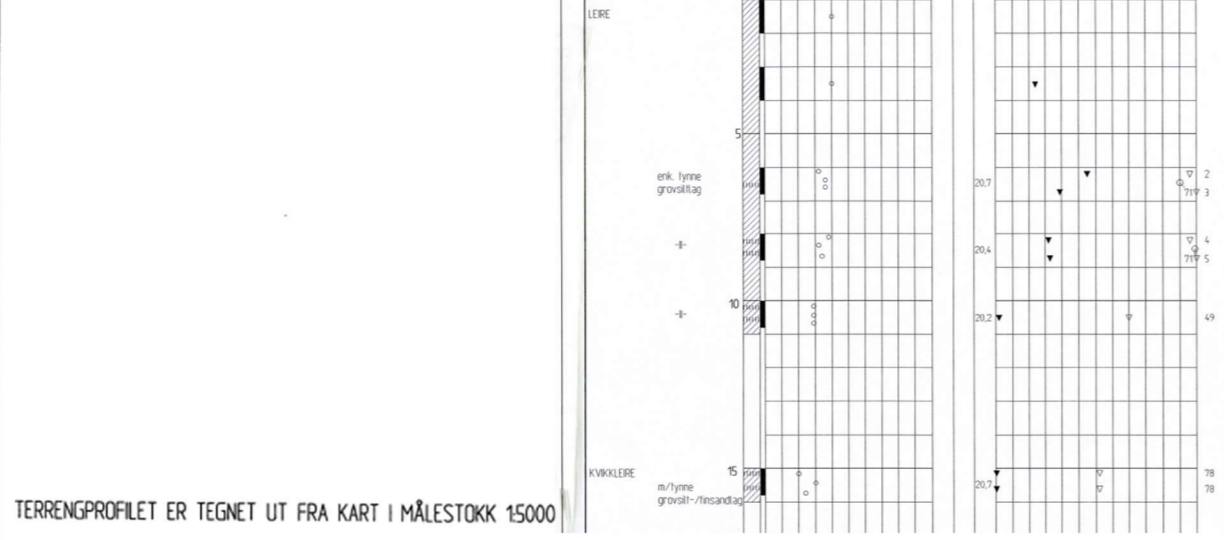
# PROFIL A-A

Det ikke er registrert kvikkleire i noen av prøvene i sonen, bortsett fra tidligere boring MC\_2004-2 i den nordlige delen av sonen (profil A i vedlegg 2), som viser sprøbruddmateriale/ kvikkleire fra ca. 9-18 m dybde. Det er ikke tatt opp prøver i boring MC\_2004-5 og det kan ikke utelukkes at det er et tynt lag med kvikkleire også her, se profil A-A i vedlegg 2.

Ved borpunkt MC\_2004-2 (profil A, i vedlegg 2) kan det være fare for et større kvikkleireskred, som kan bli retrogressivt (b/D forhold rundt 45% på bakgrunn av en skråningshøyde på 20 m og 9 m kvikkleiremektighet). Det er imidlertid vurdert å ikke være kvikkleire i boring NGI-99 og boring 581-5 mot bebyggelsen på Gudding gård. Det vurderes derfor at et eventuelt skred på nordsiden av bekken ved borpunkt MC\_2004-2, ikke vil nå gården sideveis. Eventuelle øvrige skred i kvikkleiresonen vurderes å være mindre rotasjonskred som ikke vil utvikle seg til større områdeskred, se Figur 9 som viser antatt maksimal utbredelse av rotasjonskred langs ravinene.

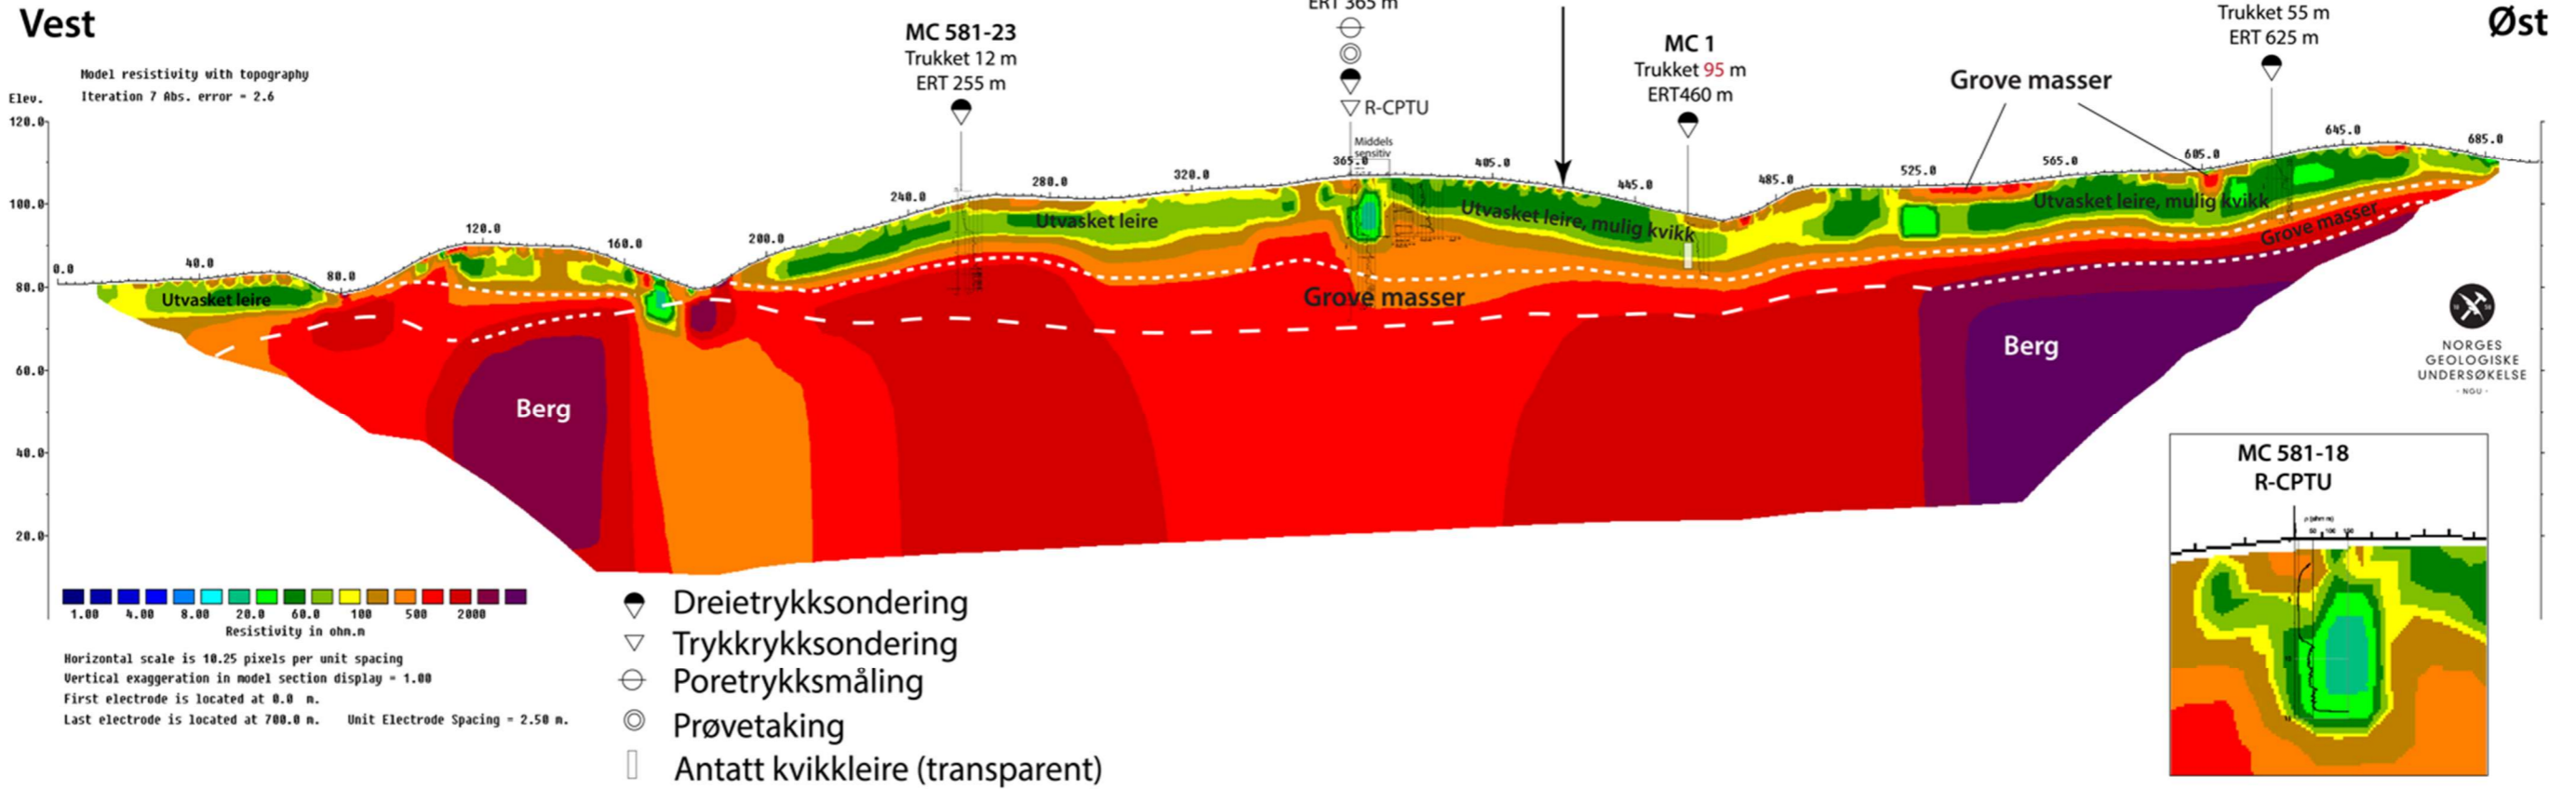
# Profil G3

Resultatene av ERT-målingene med tolking er vist i vedlegg 4, og utsnitt av profil G3 opp mot bebyggelsen på Gudding i figur 4. Konklusjonene fra NGUs tolking av resistivetsprofilene kan ikke avkrefte kvikkleire i noen av profilene og kan dermed ikke benyttes til å avgrense kvikkleiresonen.

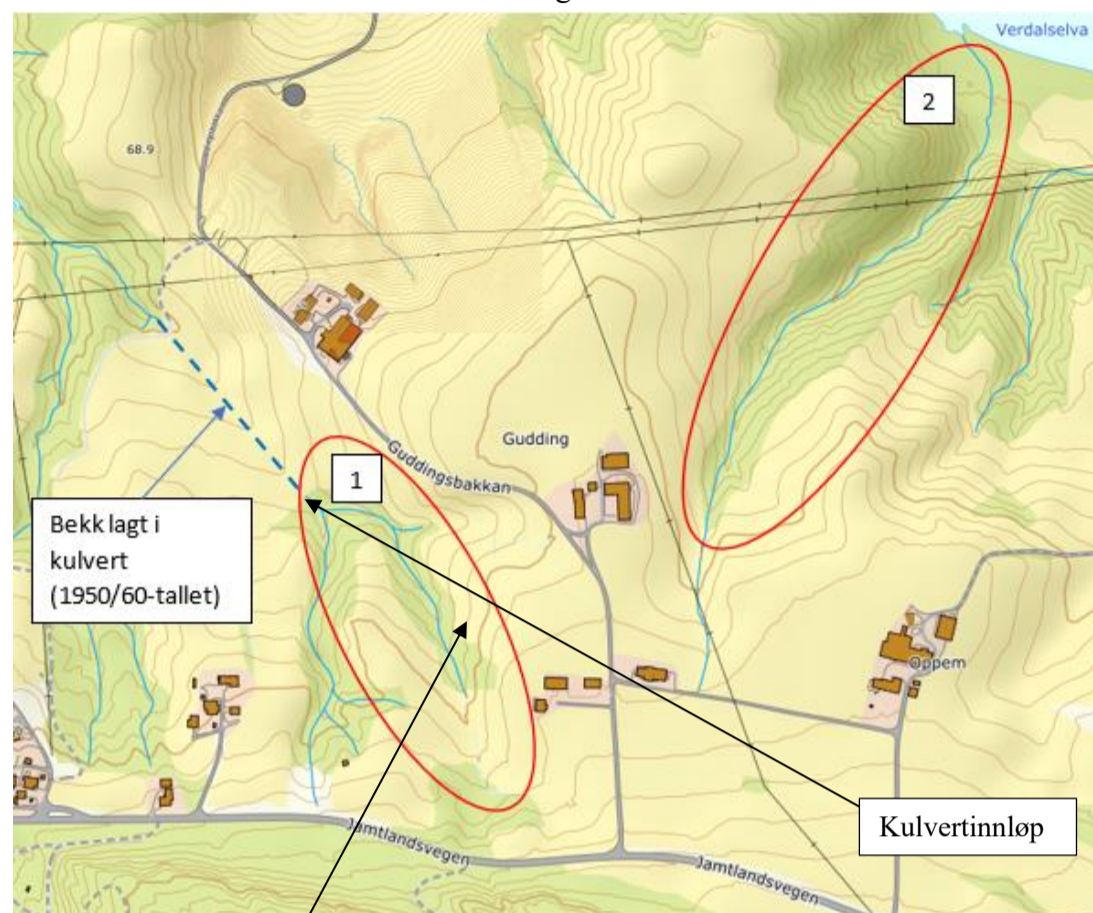
## 1: Ravinedal i vest

Søndre del av ravinedal/bekk har dyrka mark/beite på sidene opptil Jamtlandsvegen. Videre nordover er det mer vegetasjon, benyttes i dag til beite. Pågående erosjon og mindre utglidninger langs bekken i ravinedalen helt ned til inntak for kulvert. Enkelte glidninger har dratt med seg skog og løsmasser som delvis demmer opp bekken i bunnen av ravinedalen. Noe tilslamming/oppsamling av finstoff foran innløpet til kulverten. Bekken ble lagt i rør/kulvert (se blå stiplet linje) ila. 1950/60-tallet, etterfulgt av oppfylling for å utnytte arealer til jordbruk. Slike tiltak kunne få tilskudd, følgelig kan arbeidet være dokumentert. Verdal kommune undersøker om det foreligger noe dokumentasjon på dette. Observert noe glippe mellom innløpet og videre rør//kulvert. Det er en inspeksjonskum på dyrka mark.
