Internt notat

Geotekniske vurderinger etter skred i Sand i Suldal kommune

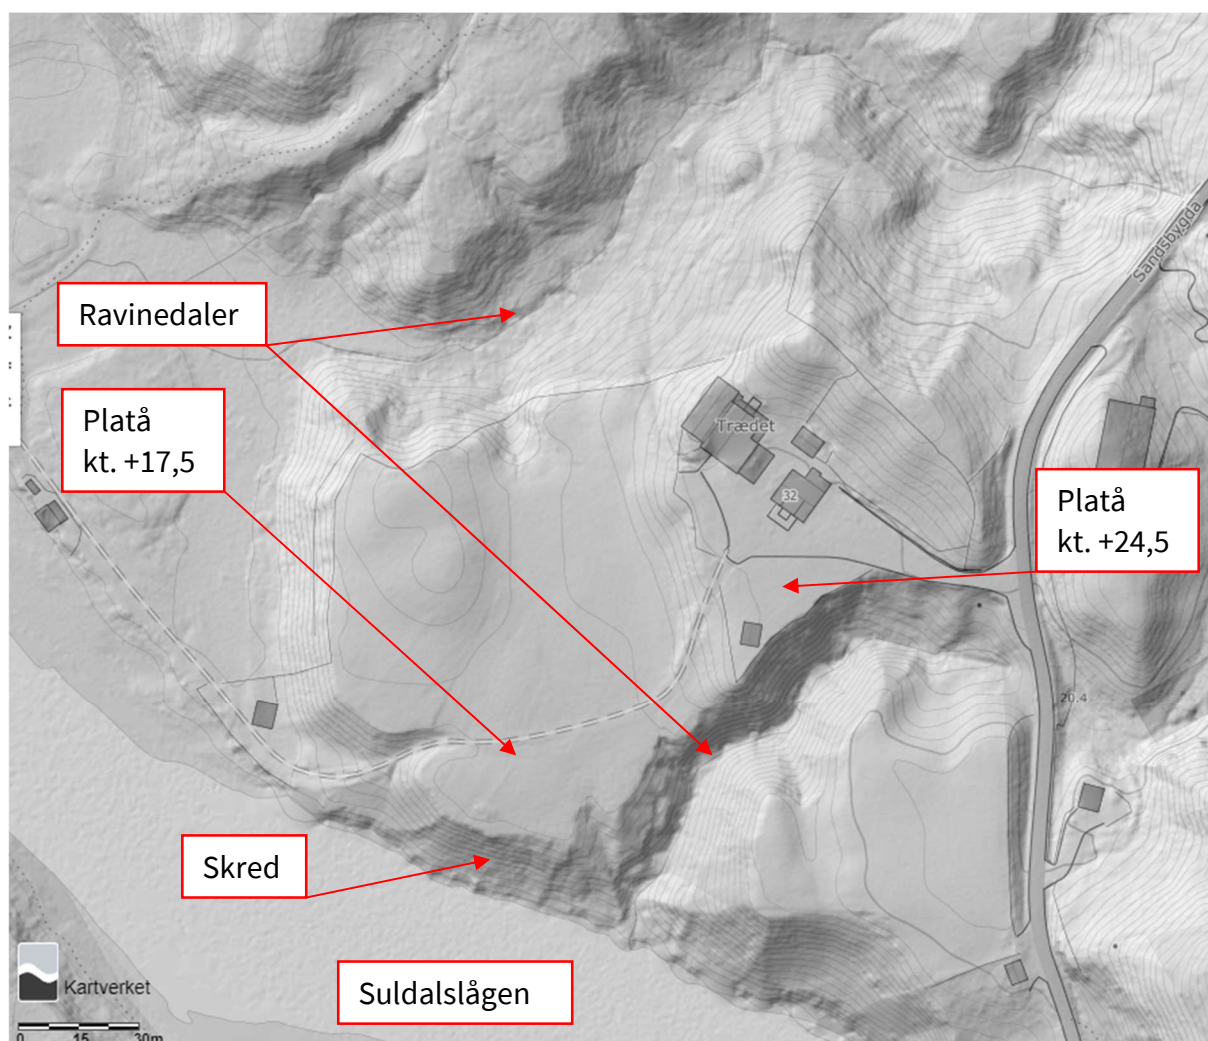
Skredet gikk i en platåskråning ned mot Suldalslågen. Platået over skråningen ligger ca. på kote +17,5, og er avgrenset av raviner på begge sider. Mot nord stiger terrenget til et nytt platå på kote ca. 24,5 hvor gården Trædet ligger. Skråningene mot elva og ravinedalene er bratte med antatt lav stabilitet.

Figur 1 viser terrengforholdene i området (høydedata.no)

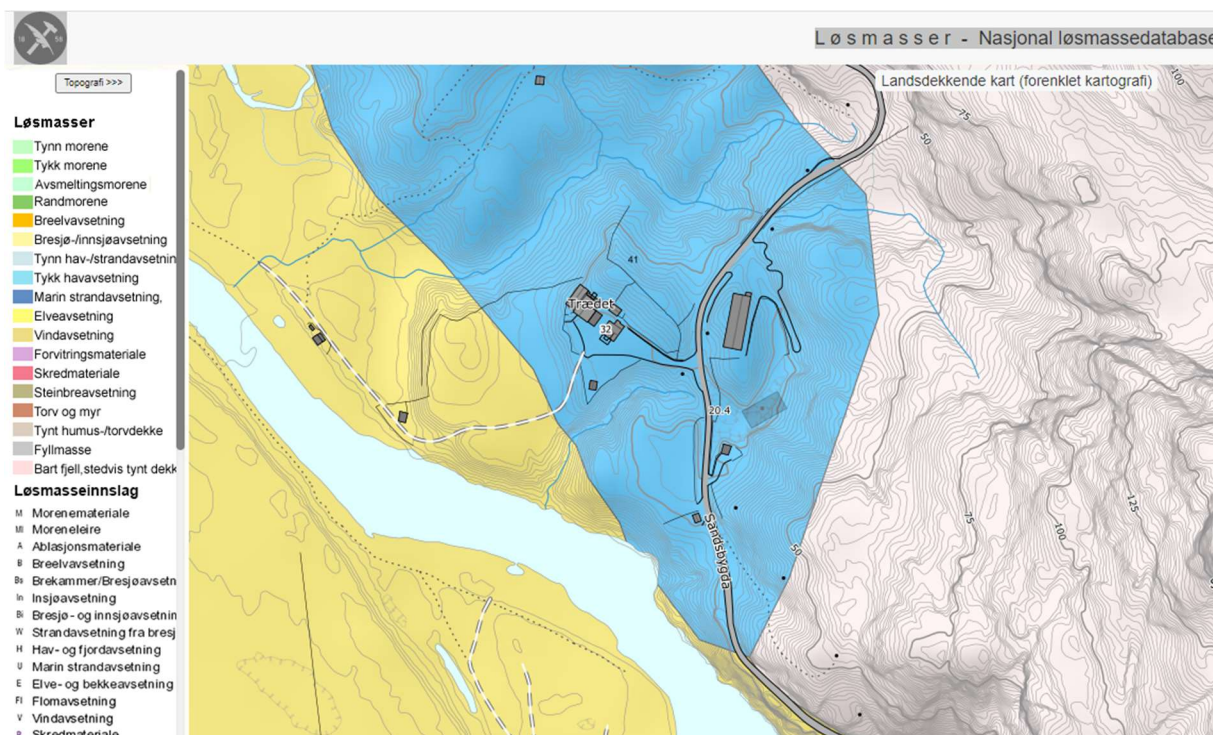
Ifølge kvartærgeologiske kart fra NGU (fylkeskart 1:250000) består løsmassene av elveavsetninger nærmest elva og Hav- og fjordavsetninger i området der gården ligger, se figur 2.

Figur 2 Kvartærgeologisk kart over området (www.ngu.no)
