Bærum kommune - Skredfarevurderinger

VURDERING AV KVIKKLEIRESONENE
ENGERJORDET I OG II

DOK.NR. 20210327-03-R
REV.NR. 1 / 2023-09-21

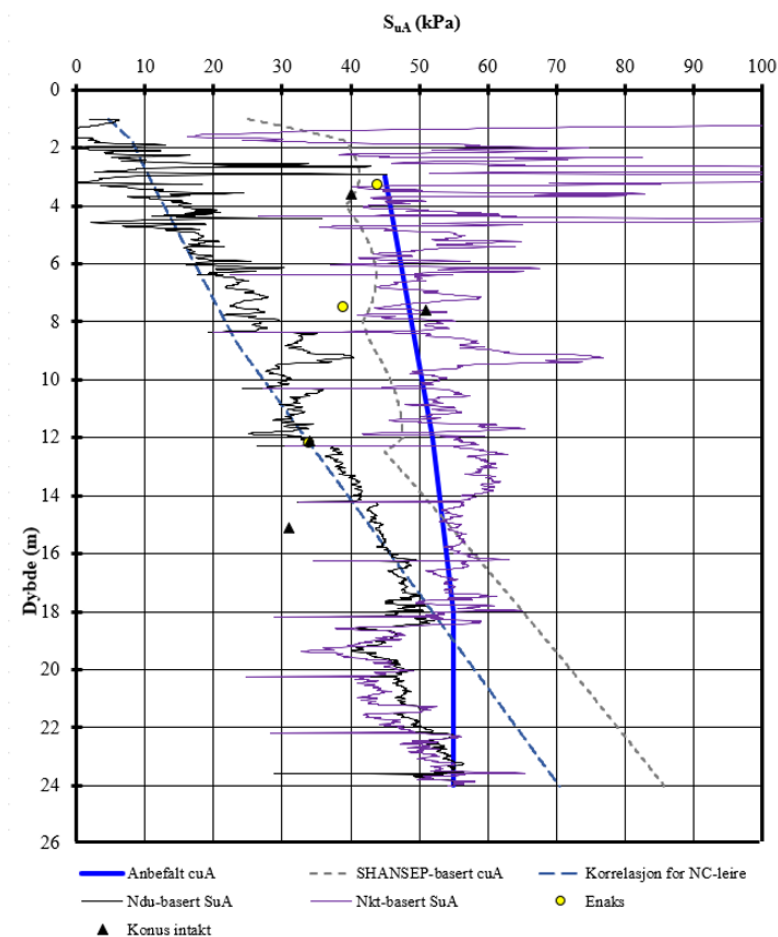
Figur B1: Tolkning av udrenert aktiv skjærfasthet.

Udrenerte styrkeparametere er tolket ut fra CTPU-sonderinger i borpunkt E-02, poretrykkmålinger og laboratorietester. Topografiske forhold samt CPTU-sondering i borpunkt E-02 er benyttet for å vurdere overkonsolideringsforhold i området. Tolkning av udrenert skjærfasthet fra CPTU-sondering er vist i Figur B1.

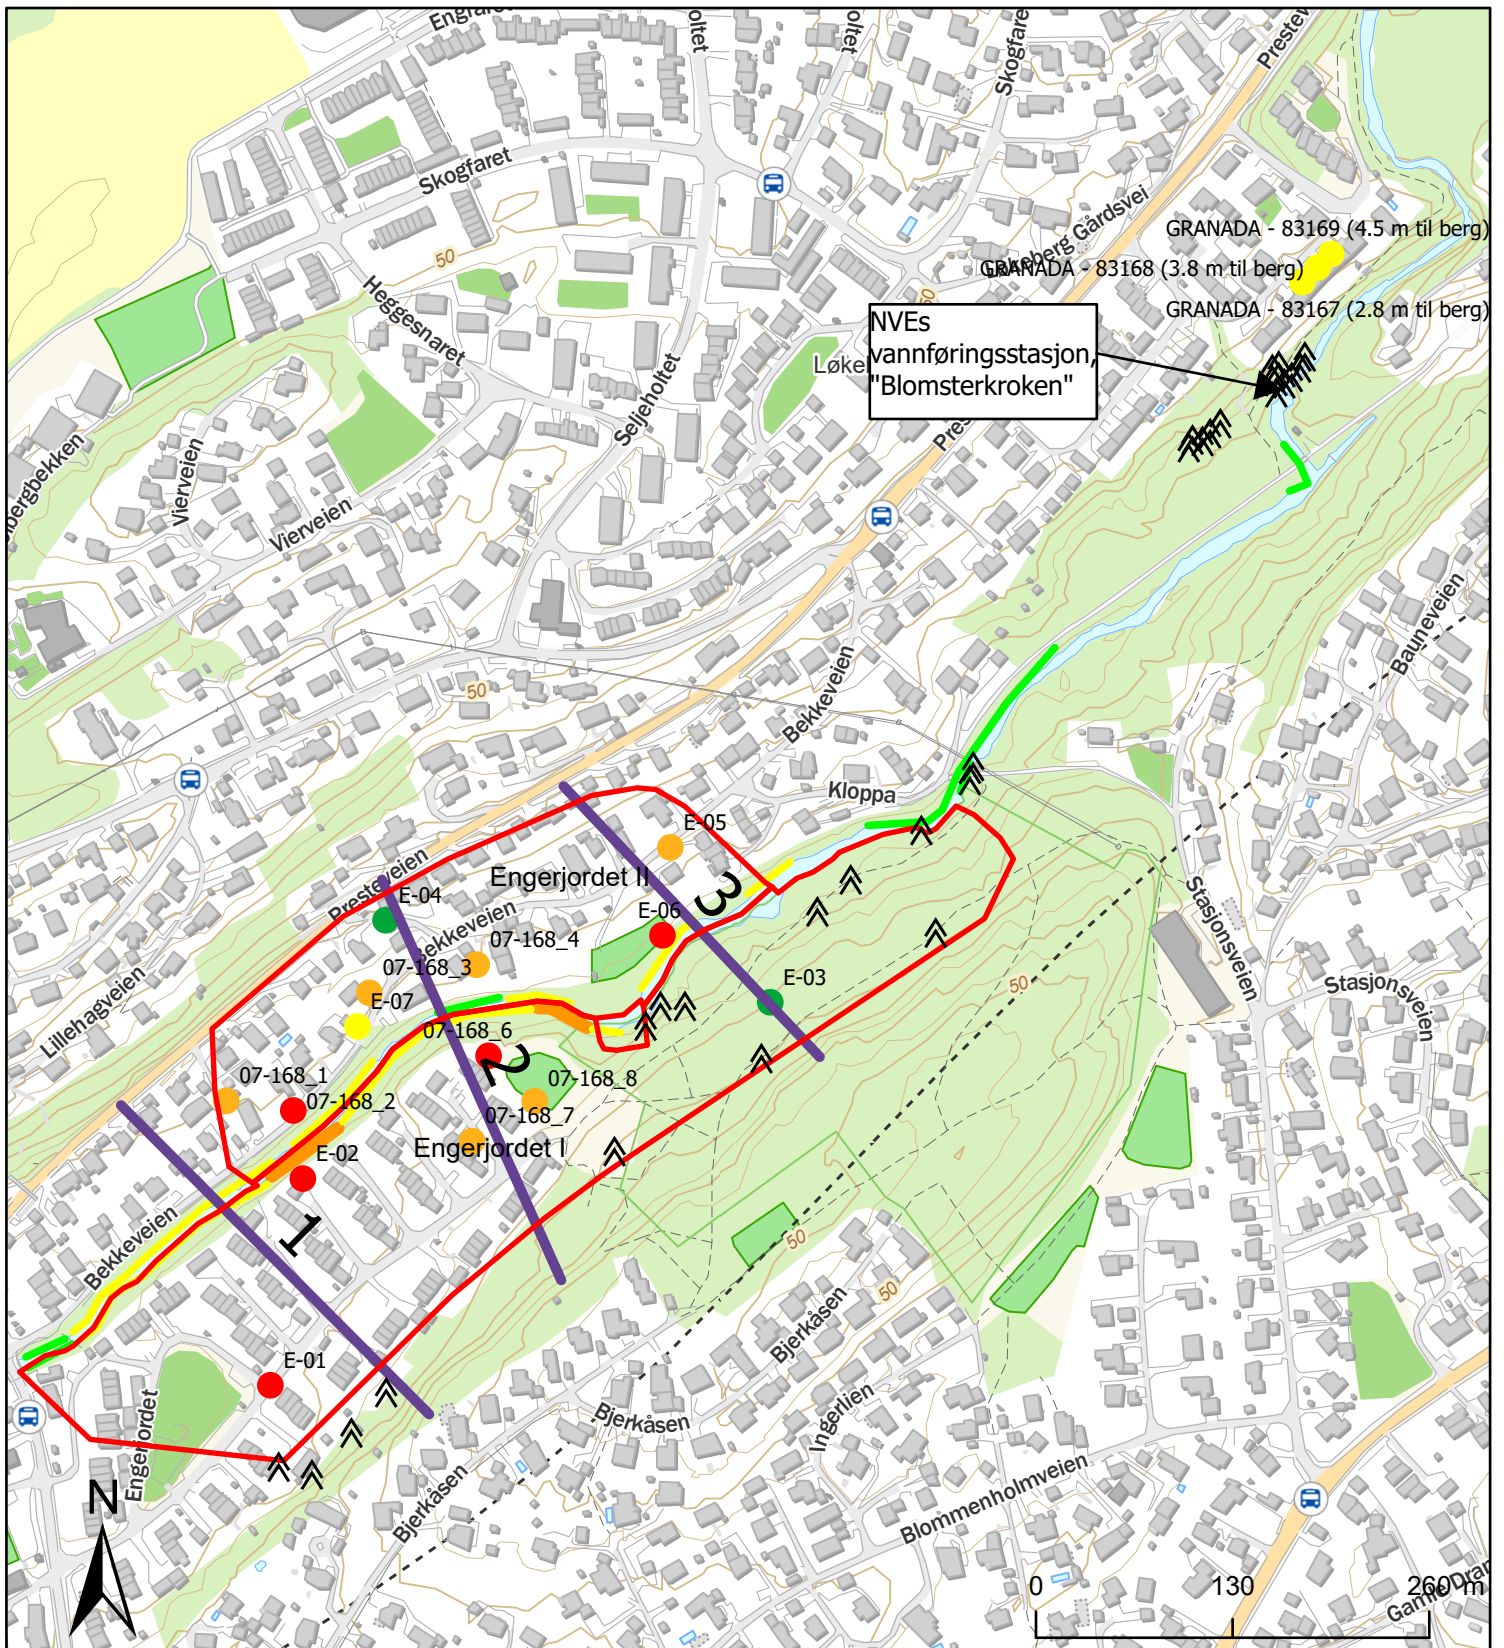
Tolkning grunnundersøkelser, erosjon og bergobservasjoner Engerjordet I og II

Befaringer av sonen ble utført i 2021, og informasjon om bl.a. erosjonsforhold og berg i dagen ble samlet inn /16/. En ny, supplerende befaring er utført i 2023. Informasjon fra befaringene og tolkning av sprøbruddmateriale i de forskjellige boringene i området, er vist på kart 200.

- ↗ Berg er observert flere steder langs Øverlandselva og i nordøstlig del av sonen. Der er antatt berg/grunt til berg i skråning langs sonegrense i bakkant (sørøst).
- ↗ Erosjon karakterisert som «litt/noe», er observert langs deler av Øverlandselva. Observasjoner av erosjon er vist i Figur 3.
- ↗ Det er observert trær som har veltet ut i elva.
- ↗ Tidligere har flere skred gått mot elva i skråningen langs denne elvebredden, bla. i 2007 /9/ og 2019 /13/.

Befaring ble utført i 2021, i tillegg til at annen relevant informasjon er samlet inn /16/. En ny, supplerende befaring er utført i 2023. Informasjon fra befaringene og tolkning av sprøbruddmateriale i de forskjellige boringene i området, er vist på kart 200.

- ↗ Observasjon av berg i dagen flere steder langs Øverlandselva.
- ↗ Stedvis *litt* erosjon langs elvebredden
- ↗ Etter en skredhendelse i 2011, ble det utført erosjonssikring lokalt langs skredområdet /11/.
- ↗ Tidligere skredhendelser i 2011, 2018 og 2020 (hhv. /10/, /14/, /15/).

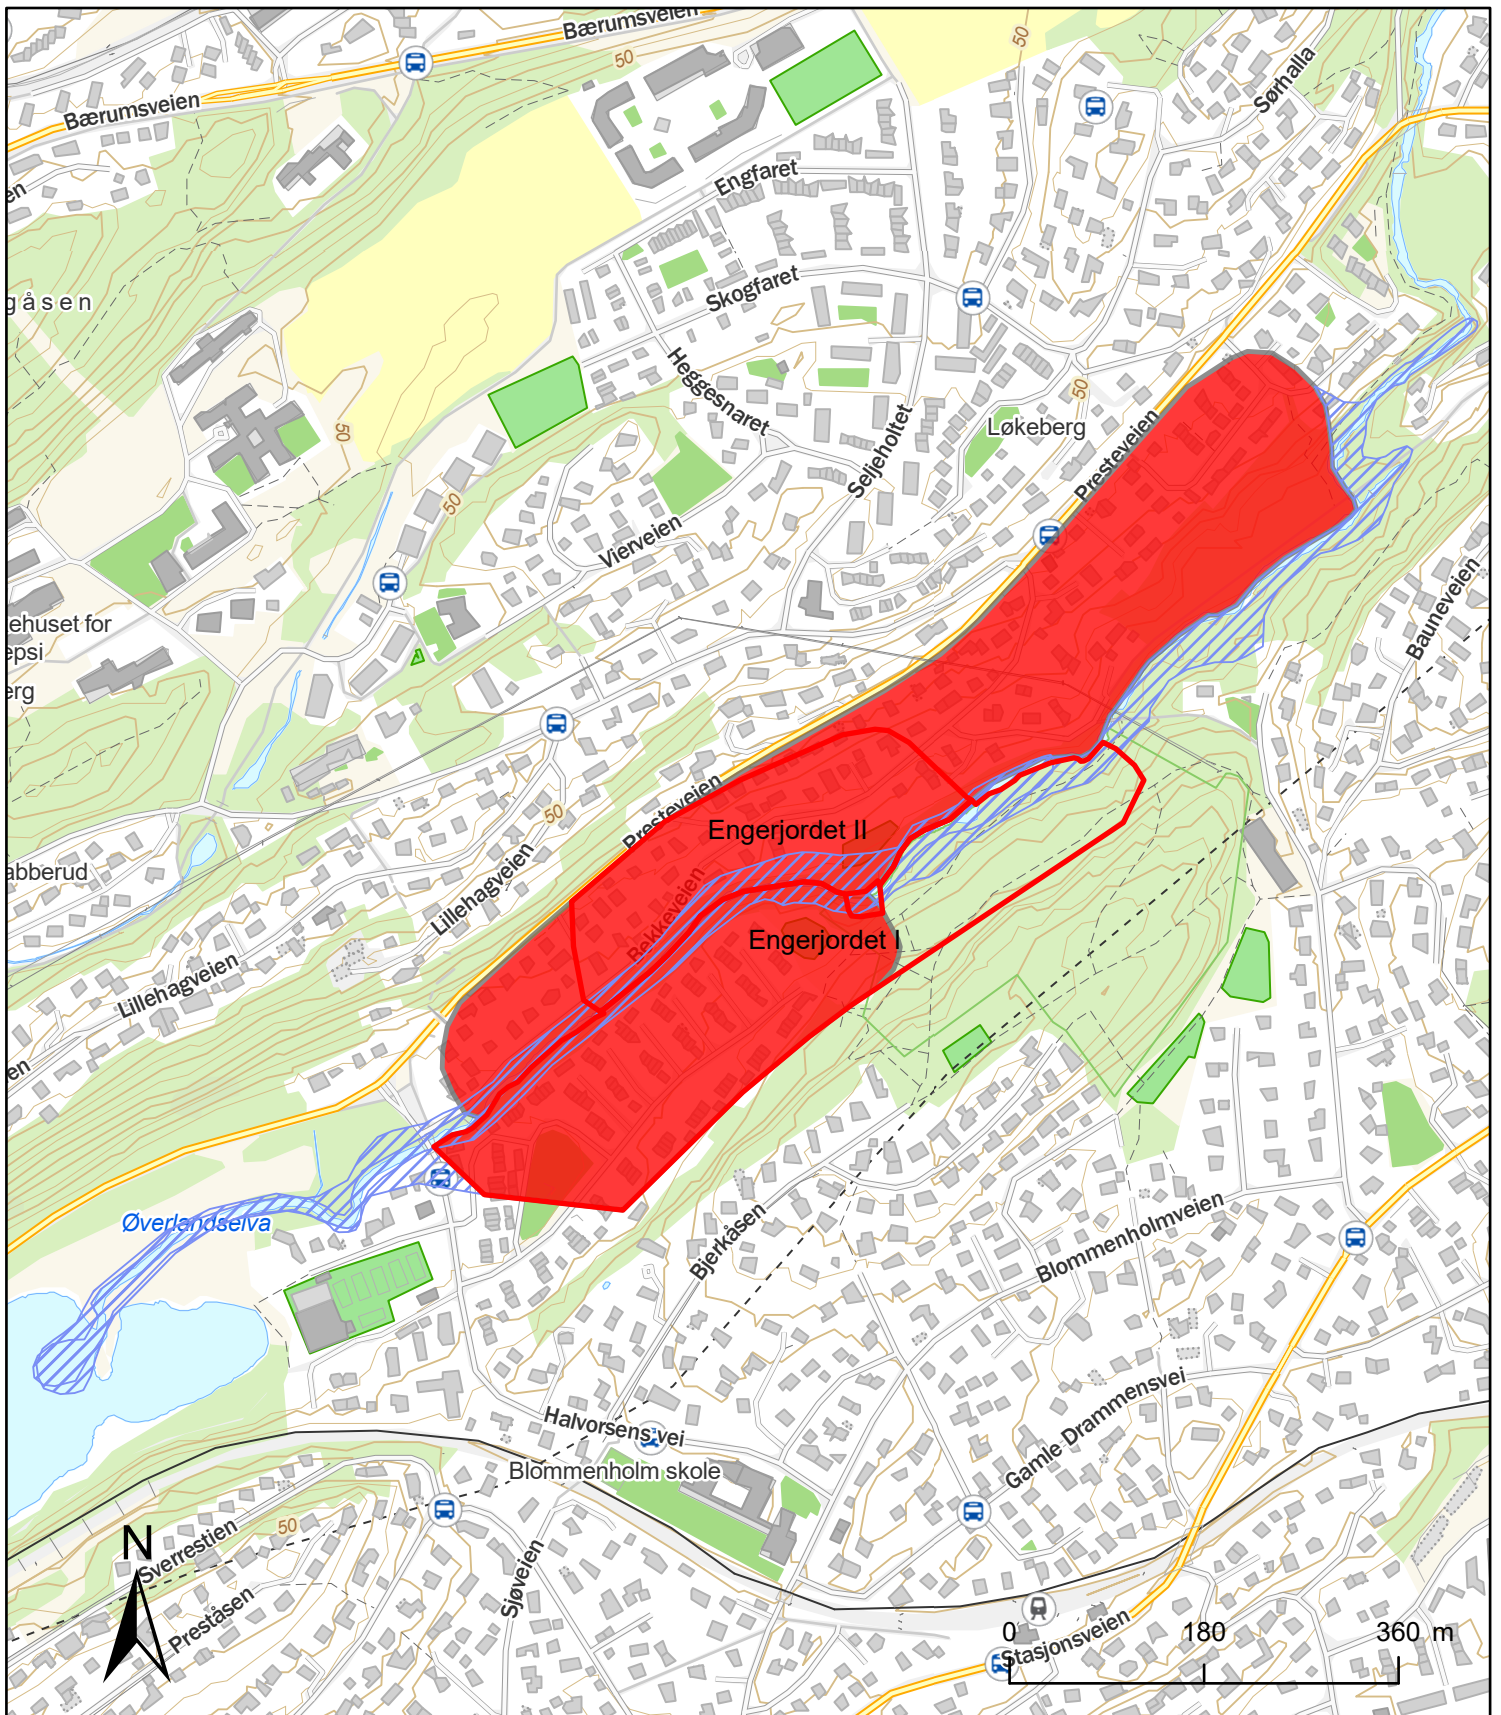
Anslått utløpsområde er skissert på Kart 301, og vist på faktaark for kvikkleiresonene *Engerjordet I* og *Engerjordet II* (hhv. Bilag 401_1 og 401_2). Skredmasser er antatt å kunne avsettes både opp- og nedstrøms grunnet liten helning på elva.

Basert på det ovenstående, anbefales sonegrensene til Engerjordet II endret. Det henvises til foreslått endret soneutbredelse vist på kart 301. Ved senere soneutredninger i området og/eller planlagt utbygging, anbefales det at spesielt den nordøstre sonegrensen undersøkes nærmere.

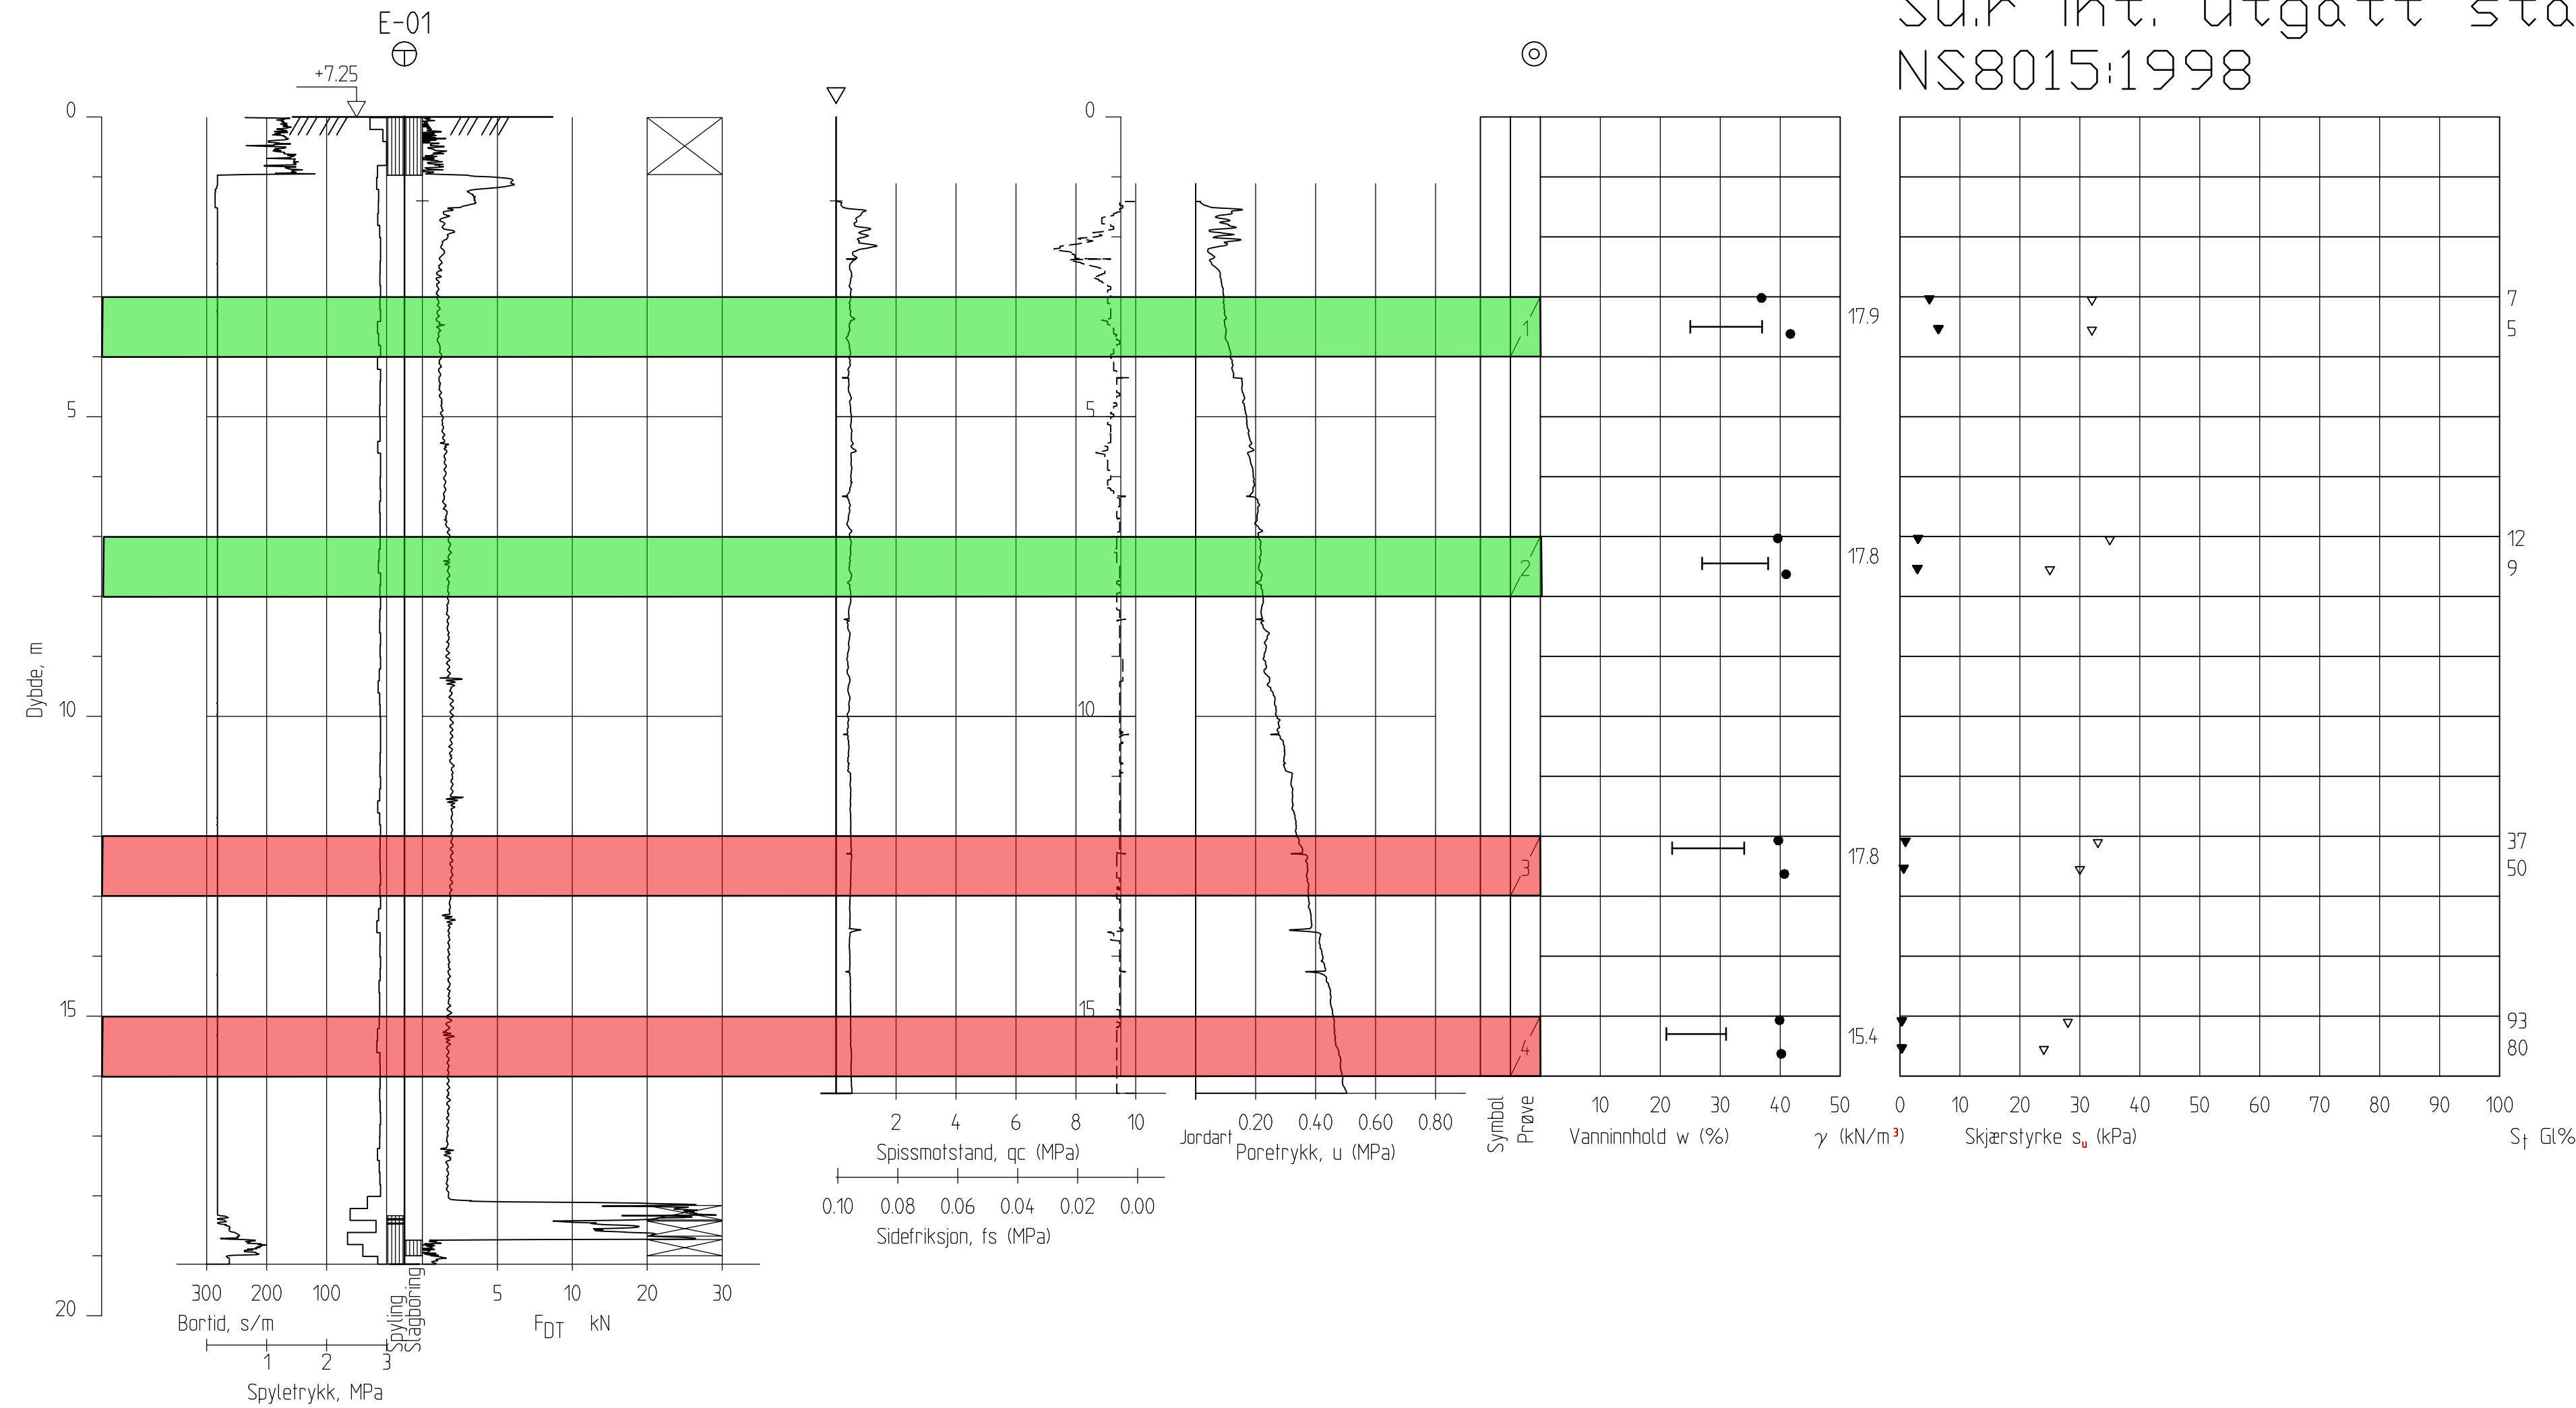
Tegningsittel:	Tegningsnr.:	Rev.:
Tolkning av grunnundersøkelser	201	0

Det er i 2022 utført grunnundersøkelser som del av pågående skredfarekartlegging. Grunnundersøkelsene er utført av NGI/Norconsult (ref. /17/). Det er påvist sprøbruddmateriale i to av borpunktene innenfor sonen Engerjordet I, hhv. E-01 og E-02.

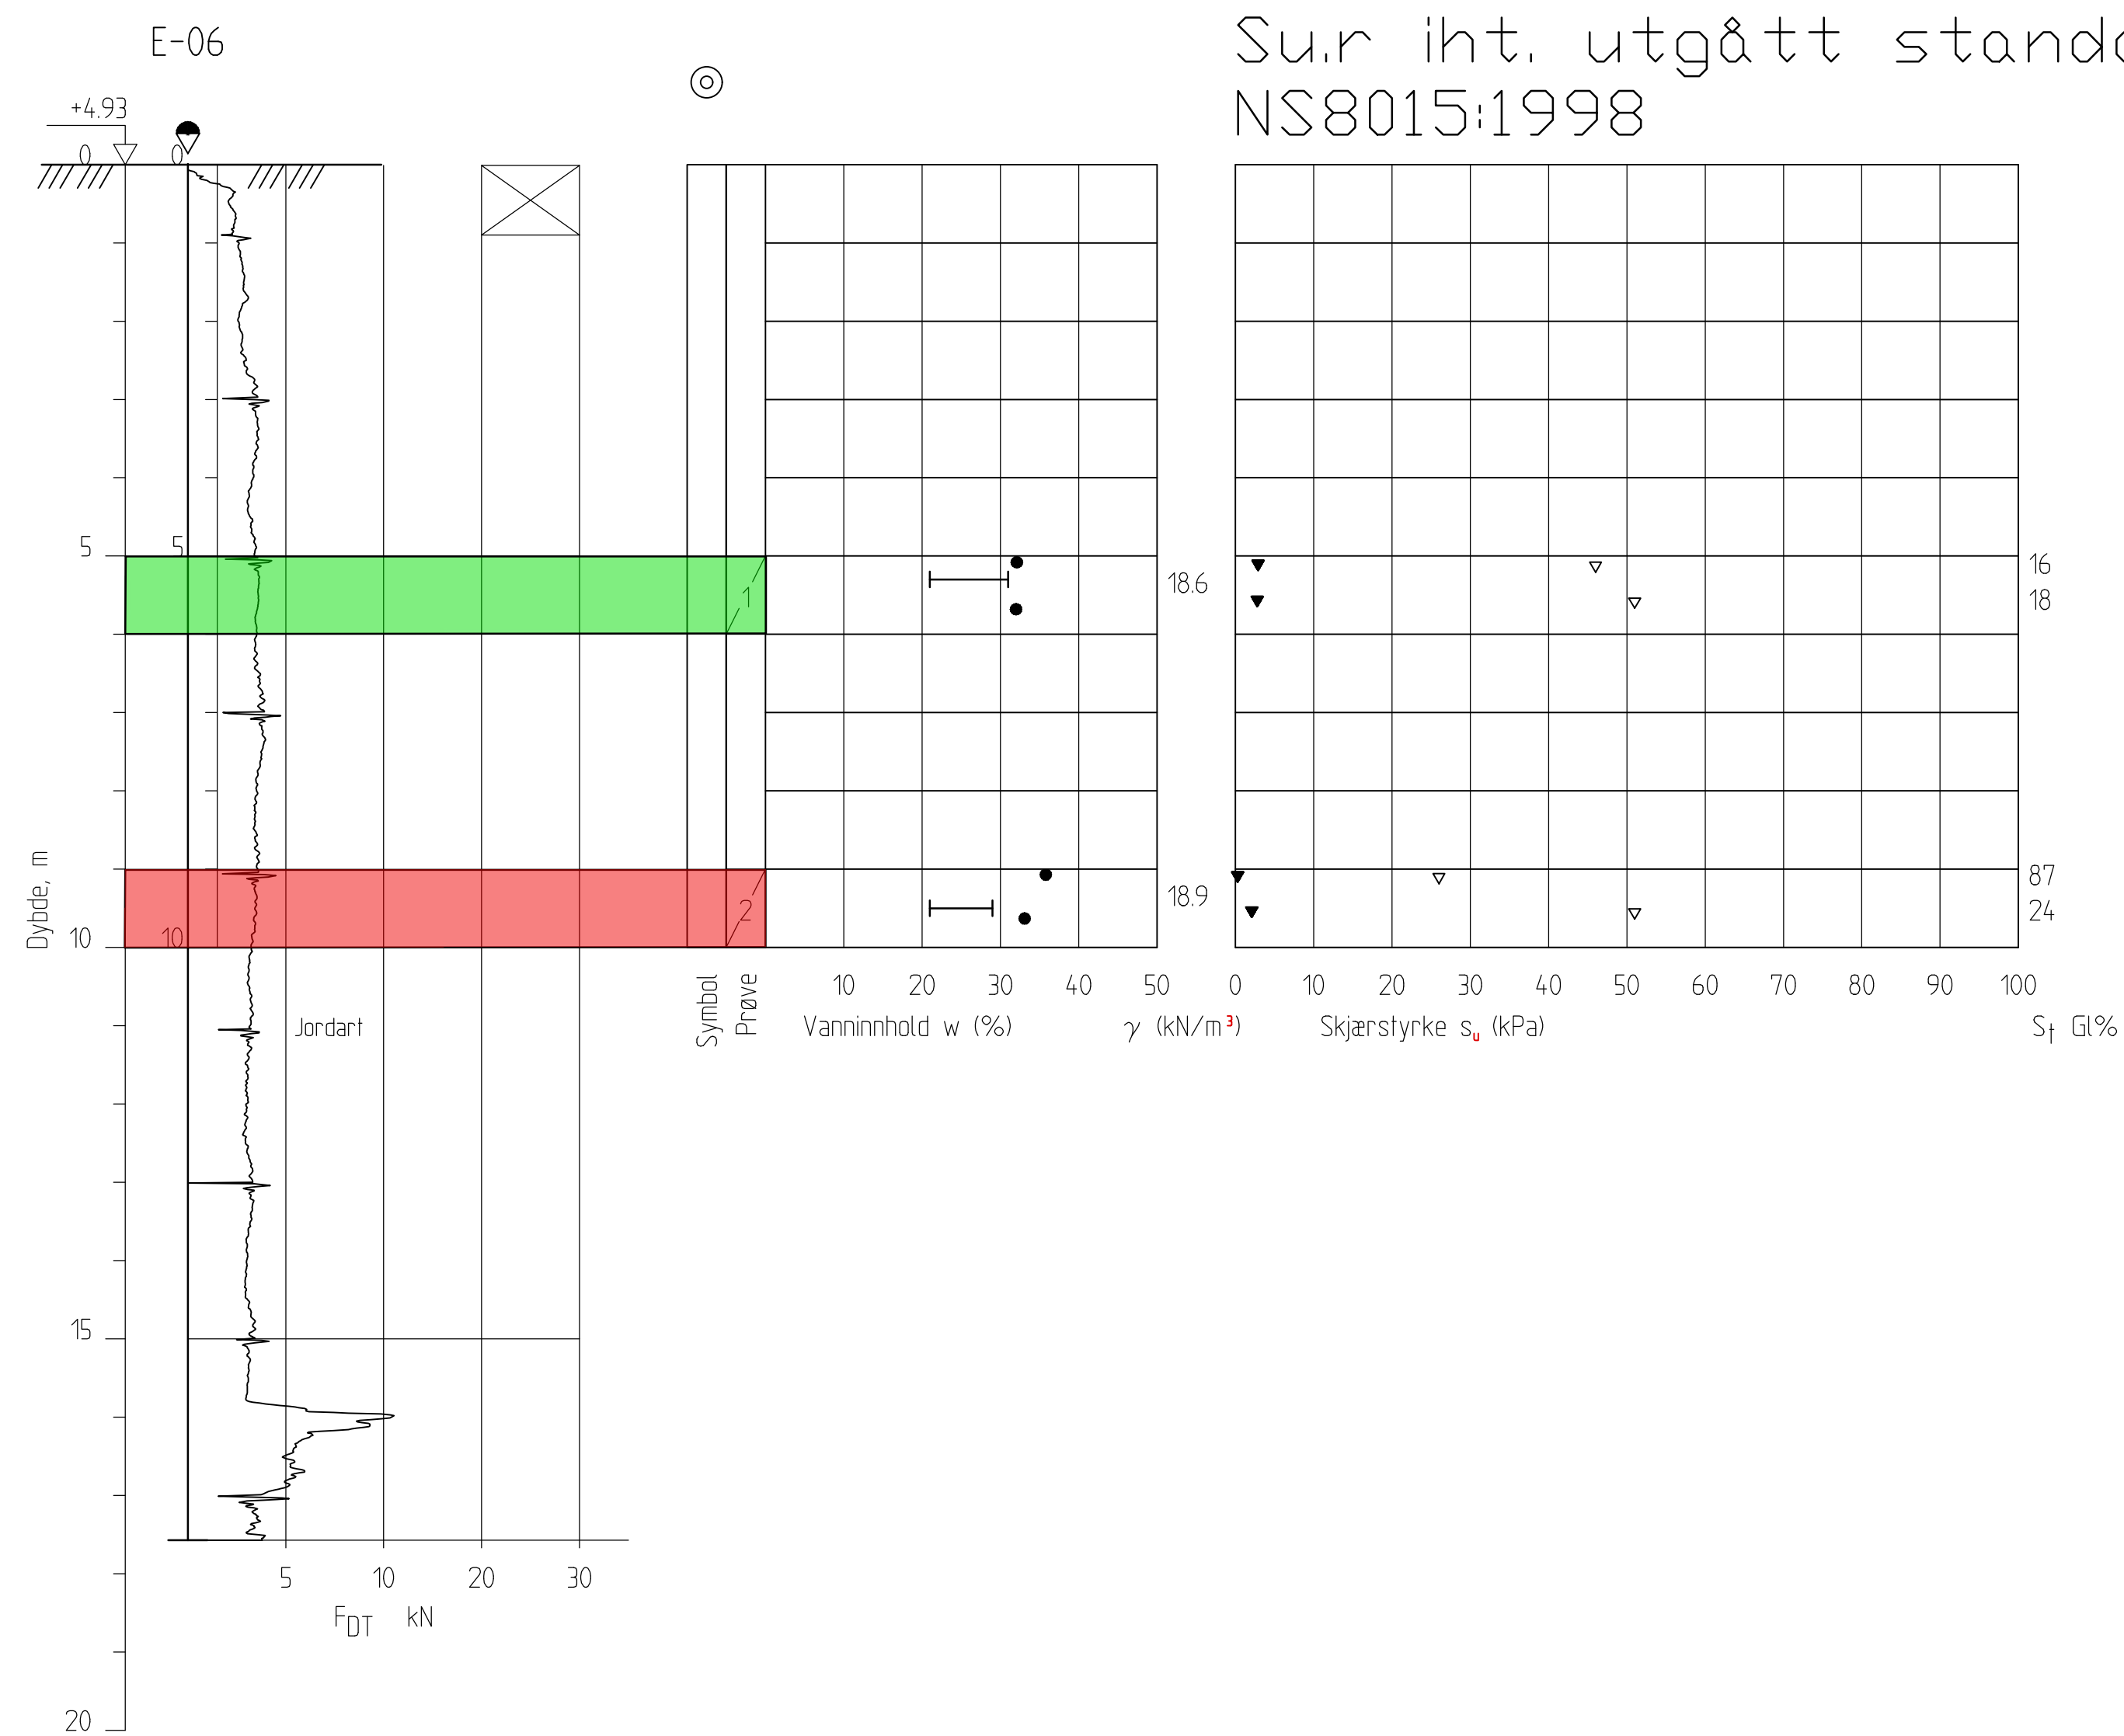
Tegningsittel:	Tegningsnr.:	Rev.:
Tolkning av grunnundersøkelser	209	0

Det er i 2022 utført grunnundersøkelser i to omganger, som en del av pågående skredfarekartlegging. Grunnundersøkelsene er utført av hhv. NGI/Norconsult og NGI (ref. /17/ og /18/). Det er påvist sprøbruddmateriale i ett av borpunktene, E-06.

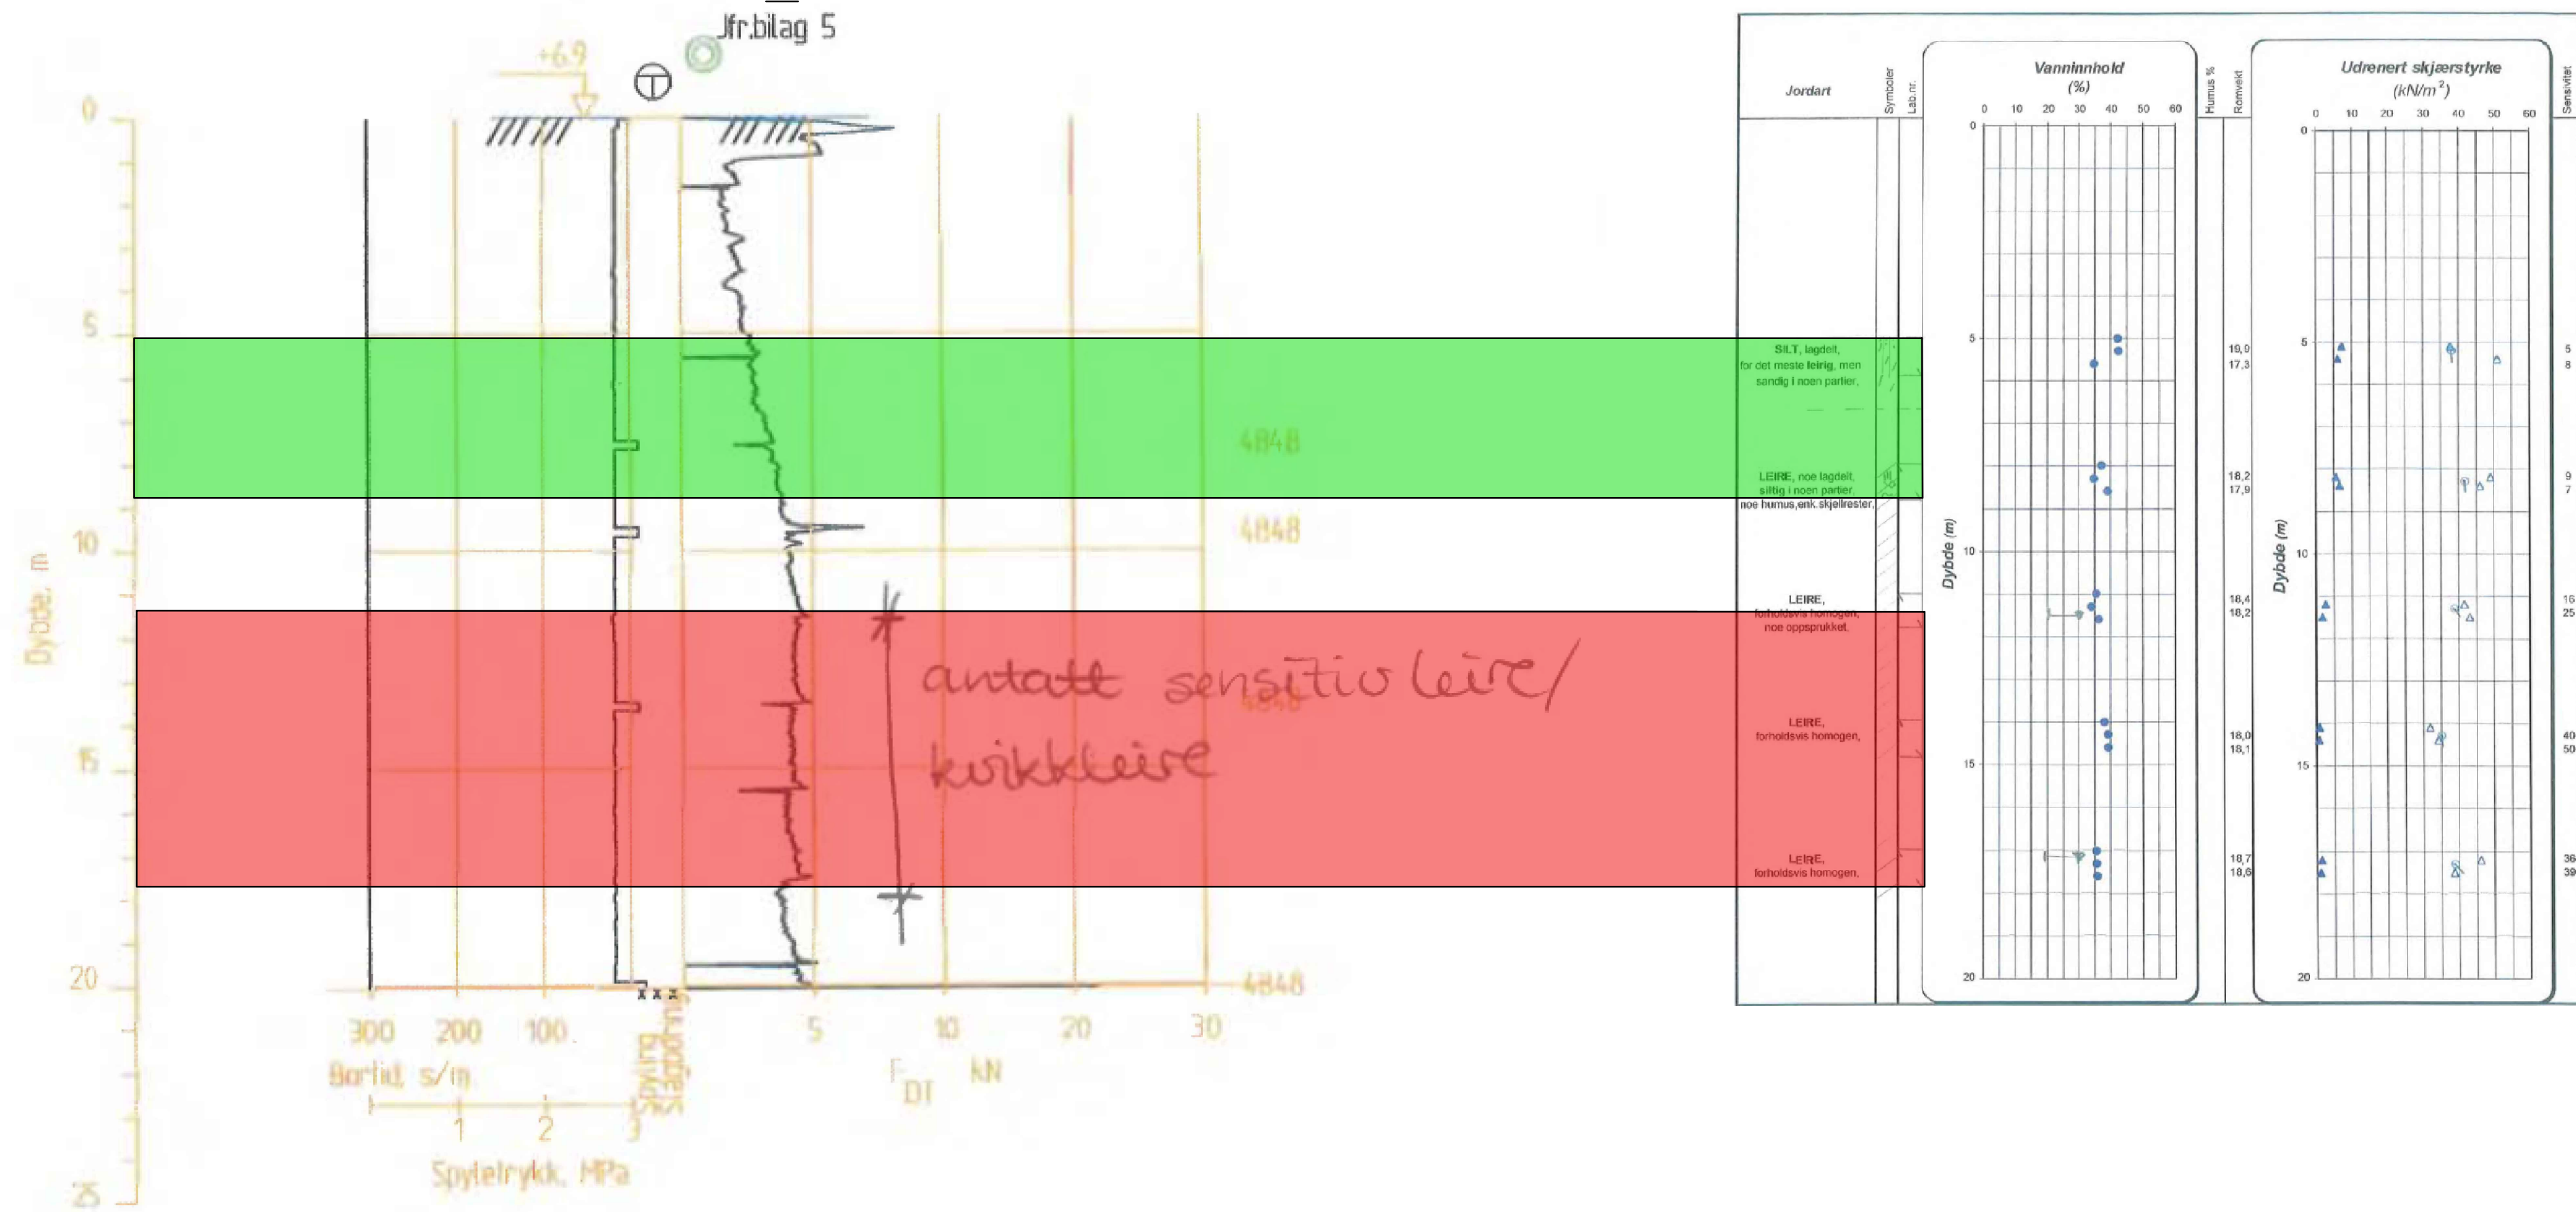
Tegningstittel	Tegningsnr.	Rev.
Tolkning av grunnundersøkelser	212	0

Løvlien Georåd utførte i 2008, på oppdrag for NVE, boringer innenfor kvikkleiresonene *Engerjordet I* og *II* (ref. /3/). I én av boringene, 07-168_2, er det påvist sprøbruddmateriale, mens det i tre andre punkter er indikasjoner på sprøbruddmateriale.

Soneavgrensingen i sørvest er også usikker. Det er påvist sprøbruddmateriale i punkt 07-168_2, nær dagens soneavgrensing. Flere undersøkelser er ikke gjort lenger sørvest utenfor dagens kvikkleiresone. Utbredelsen av kvikkleire/sprøbruddmateriale kan godt tenkes å fortsette lenger mot sørvest. I profil 1 (Tegning 510), utenfor dagens sone, er det tolket kvikkleire/sprøbruddmateriale. Kvikkleiresonen anbefales utvidet sørvestover, der den avgrenses mot gunstigere/lavere terreng (skråningshøyden er < 5 meter). Dette er vist i profil A-B i Figur 4.
