Oppdragsgiver: Norsk Motorhistorisk Senter

Oppdragsnr.: 52309163 Dokumentnr.: 52309163 – RIG01

## Burud - Norsk Motorhistorisk Senter (NMHS). Geoteknisk vurdering av områdestabilitet iht. NVE kvikkleireveileder 1/2019

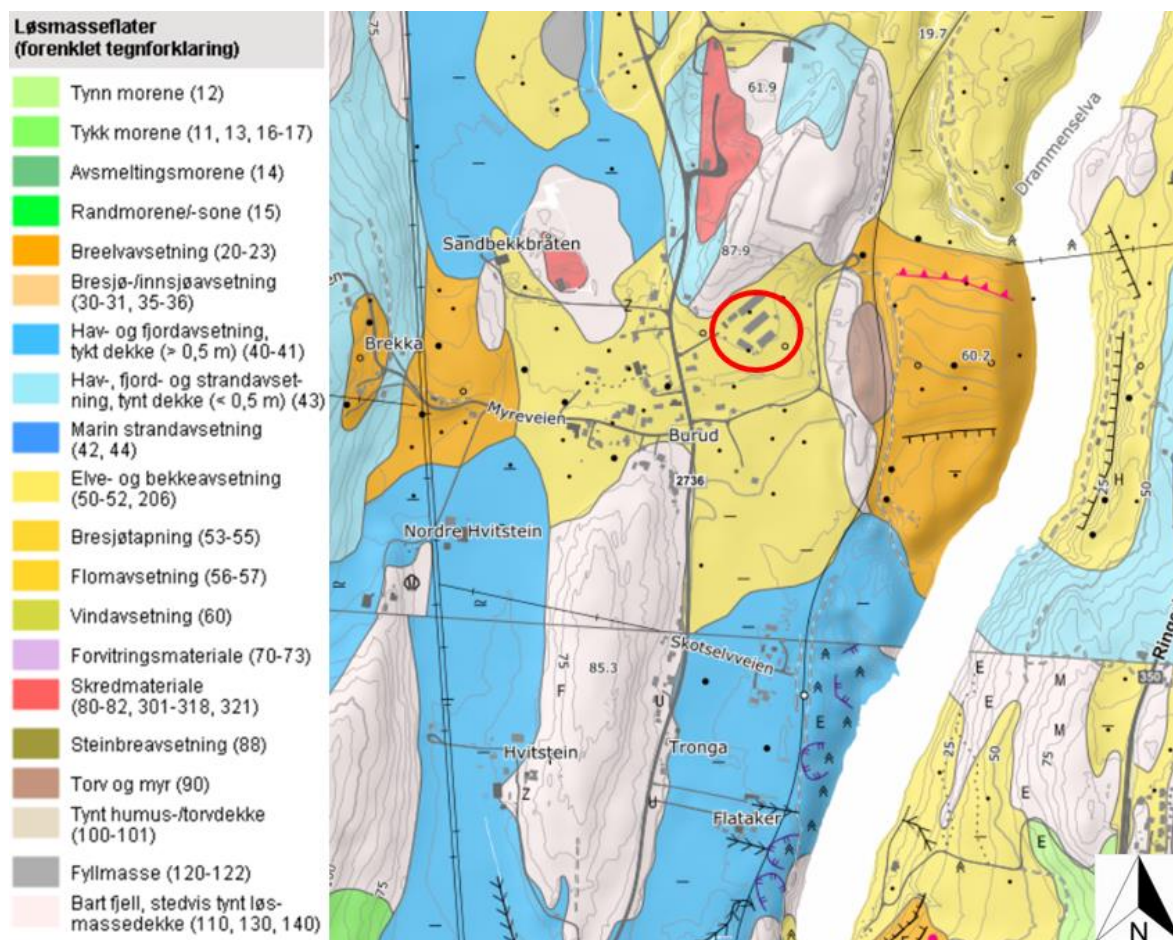
Figur 4: NGUs løsmassekart. Kilde: <https://geo.ngu.no/kart/losmasse>.

NGUs løsmassekart viser forventet løsmasser i øvre lag. Eiendommen ligger innenfor område definert som elve- og bekkeavsetninger, det vil si sand og grus. Mot nord, øst og sørvest er det angitt bart fjell. Det er registrert hav- og fjordavsetning, tykt dekke lenger sør og ned mot Drammenselva, se Figur 4. Hav- og fjordavsetningene, som ofte inneholder leire, kan også ligge under elveavsetningene.

I området med hav- og fjordavsetning sydøst for tomten, ned mot Drammenselva, er det markert fjell i dagen enkelte steder i kartet, se Figur 4.

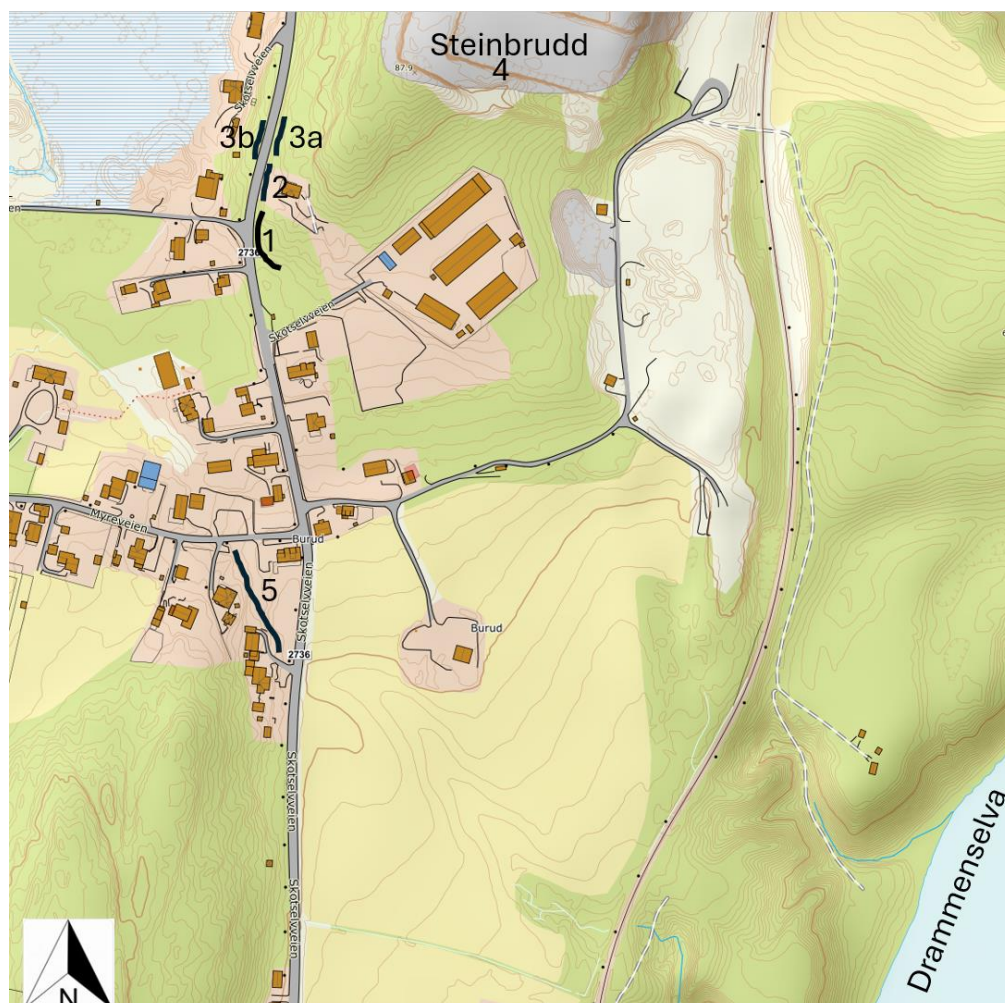
Figur 5: Kartutsnitt viser påvist berg i dagen ifølge Google Maps - Street view. Svarte linjer=påvist berg i dagen, nummeret viser bilde i denne plasseringen vist i vedlegg 1. Kilde: <https://www.norgeskart.no>.

Ut fra ulike kartløsningene på nettet er det tydelig påvist berg i dagen flere steder rundt eiendommen. Nord for eiendommen er det fjell-/steinuttak, og sandtak øst for senteret. Fra Google Maps - street view og historiske kart fra finn.no er det påvist berg i dagen rett nord/nordøst for senteret, som fortsetter lenger nord langs Skotselvveien. Om lag 50-100 m nord for senteret er det en bergskjæring der det drives steinbrudd. Det er påvist berg i dagen også i retning sørvest ved krysset mellom Myreveien og Skotselvveien. Posisjoner hvor det er påvist berg i dagen er vist i Figur 5, og bilder vist i vedlegg 1.

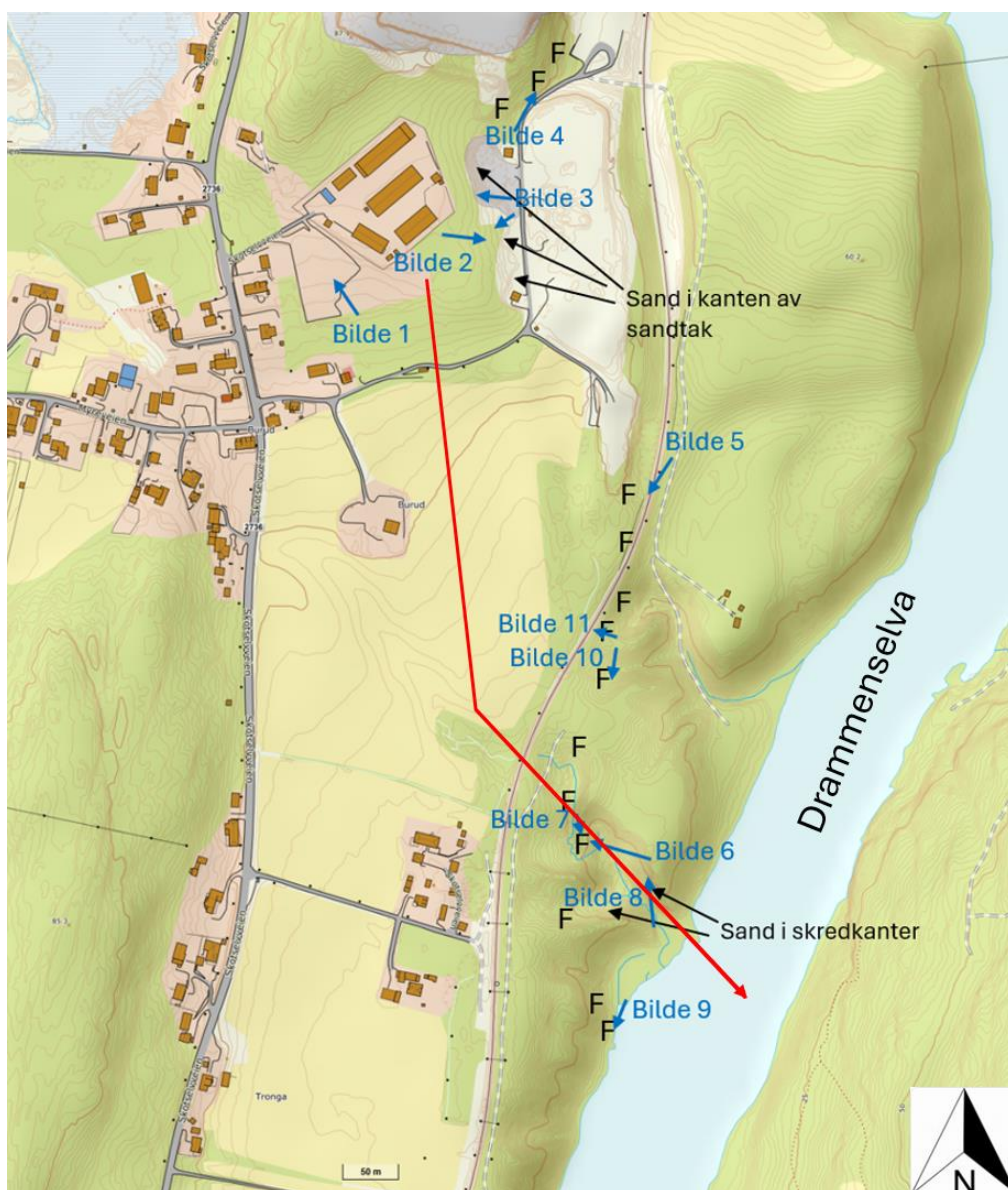
Figur 7: Kartutsnitt viser befaringsrunde og bildeposisjoner. F= påvist fjell i dagen, tall= bildenummerering og pil viser bilderetning, befaringsbilder er vist i vedlegg 3. Rød pil viser retning ned mot Drammenselva. Kilde: <https://www.norgeskart.no>.

Ut fra befaringen er det kartlagt fjell/berg i dagen flere steder, både i skredkant og lenger nord (men fortsatt sørøst for senteret). Det er også påvist berg langs jernbane øst for NMHS. I kanten av sandtaket øst for senteret er det sandmasser i hele skråningshøyden (bilde 3-vedlegg 3) og berg i dagen like nordøst (bilde 4-vedlegg 3).

Befaringen har vist en rekke med bergblotninger med kort innbyrdes avstand sammenhengende i nord-syd-retning mellom sandtaket øst for senteret og Drammenselva syd for senteret. Mellom berguttaket nord for senteret og sandtaket i øst er det også observert fjell i dagen. Sandtaket er angitt som bart berg eller kort til berg i NGUs løsmassekart. Følgelig er det tilnærmet sammenhengende stripe med berg i dagen mellom Drammenselva og senteret. Eventuelle (kvikkleire)skred langs elva vil derfor ikke kunne ramme senteret.

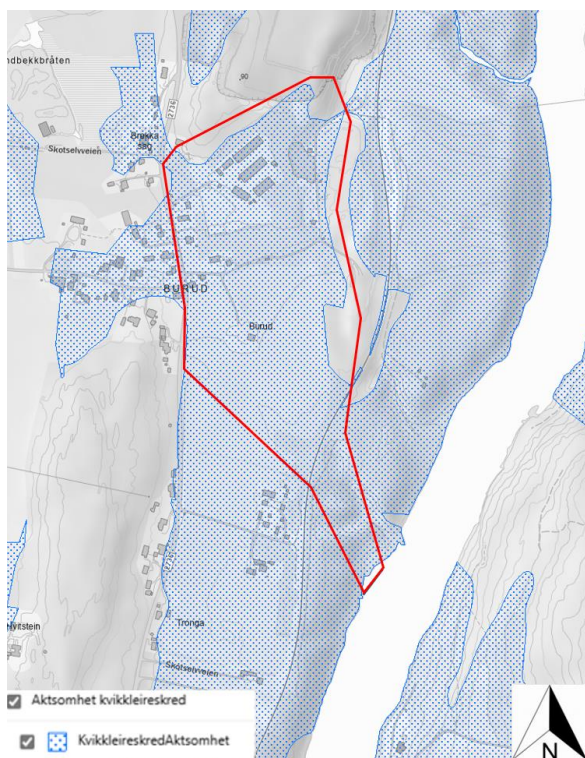
Figur 8: Friskmeldt område er vist med rødt omriss. Kilde: <https://atlas.nve.no>.

Basert på kartlagt grunnforholdene i området, ligger ikke eiendommen (NMHS)/planområdet innenfor et mulig løсне- eller utløpsområde for kvikkleireskred. Sikkerhet mot områdeskred anses dermed som avklart og ivarettatt. Området vist i Figur 8 kan friskmeldes. Norconsult har allerede meldt inn den endringen i NVEs kartløsningen.

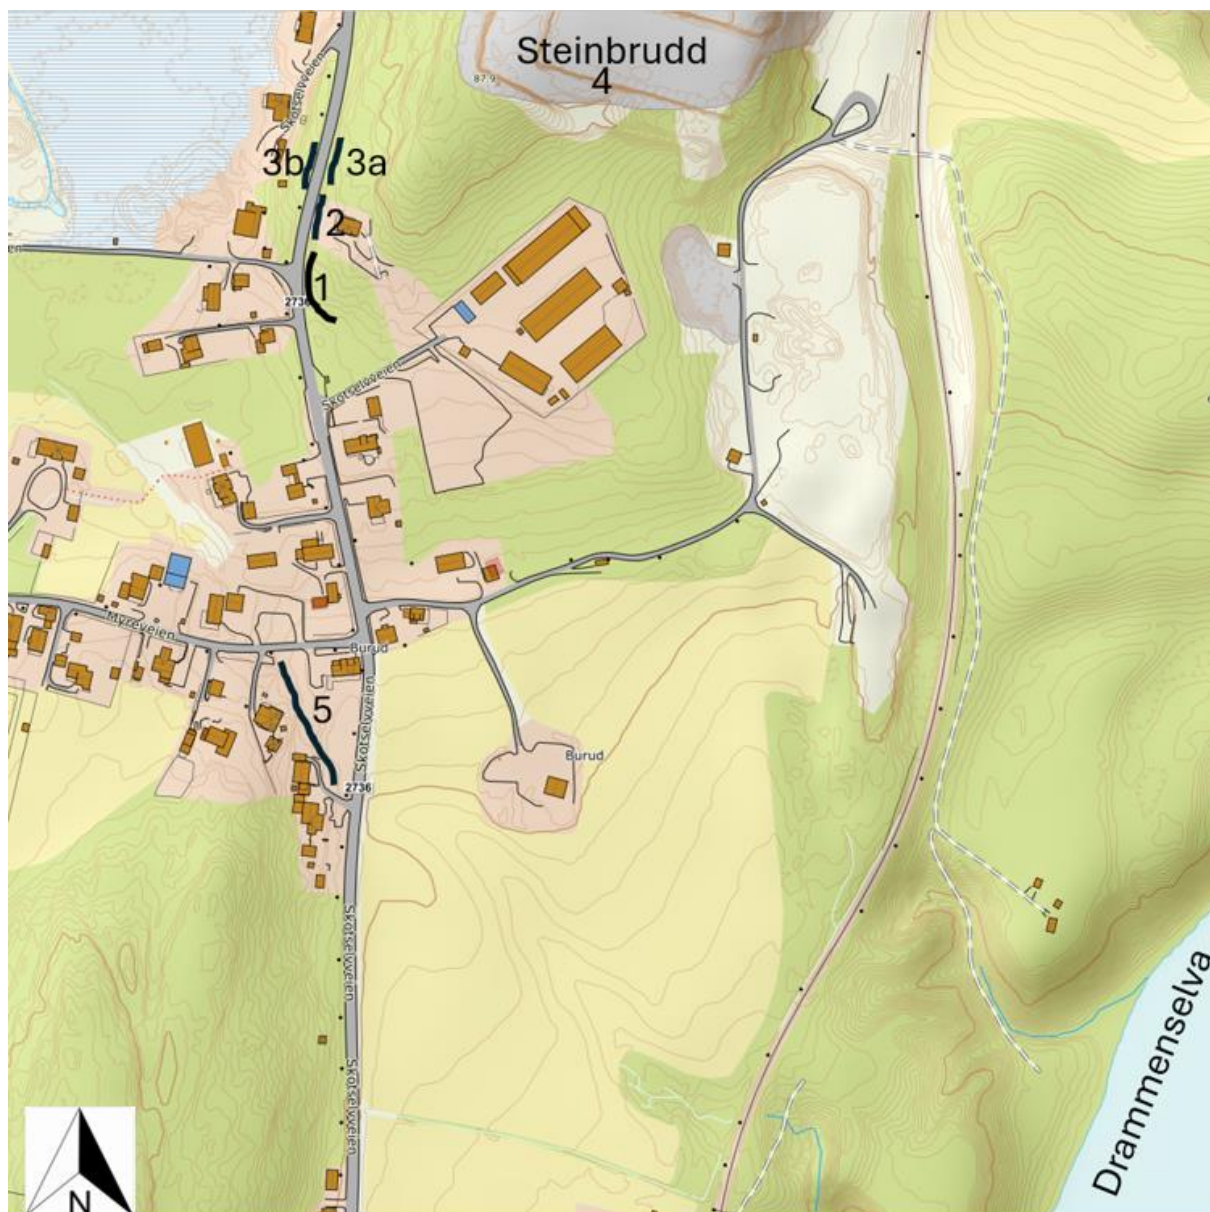
Figur 1: Kartutsnitt viser påvist berg i dagen ifølge Google Street view. Svarte linjer=påvist berg i dagen, nummeret viser bilde i denne plasseringen vist nedover i vedlegget. Utsnittkartet er hentet fra: <https://www.norgeskart.no>. Bilder er hentet fra <https://www.google.com>.

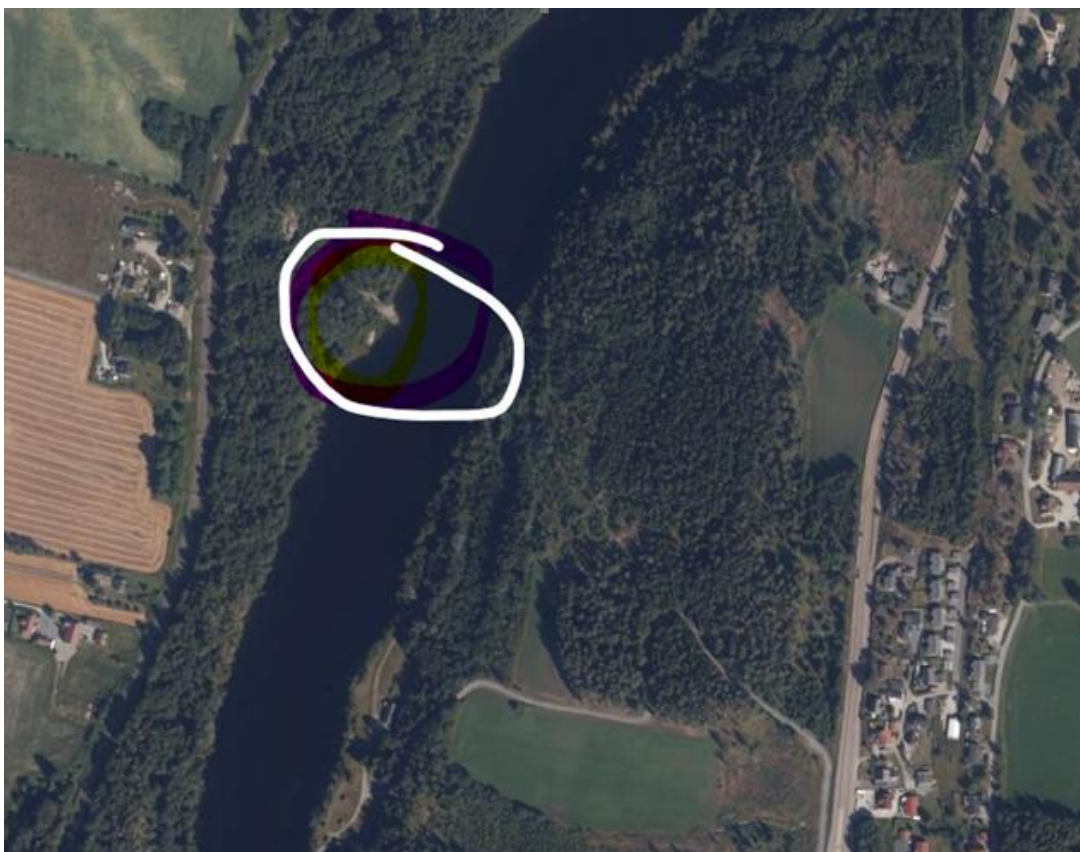
*«Umiddelbart etter «Frida» i 2012 var vi ute og registrerte en del skader langs elva fra båt. Det var blant annet ei slukt i nærheten av det nordligste punktet i utsnittet du har sendt<sup>1</sup>. Der var det bare sandmasser.*

*Disse ligger som en sandbanke ut i elva enda. Stabil og god masse, men ble vasket ut pga nedbøren under «Frida». Vedlagt bilder fra kartleggingen».*

Ut fra bildene kan raset beskrives som lokalt og rasmasser er som antatt: sand, grus og stein. Norconsult har i tillegg utført befaringsobservasjon og verifisering av grunnforhold i rasområdet og området rundt.

Figur 1: Skisse sendt fra kommune. Bildene vist i dette vedlegget er tatt i dette området, markert med hvitt.

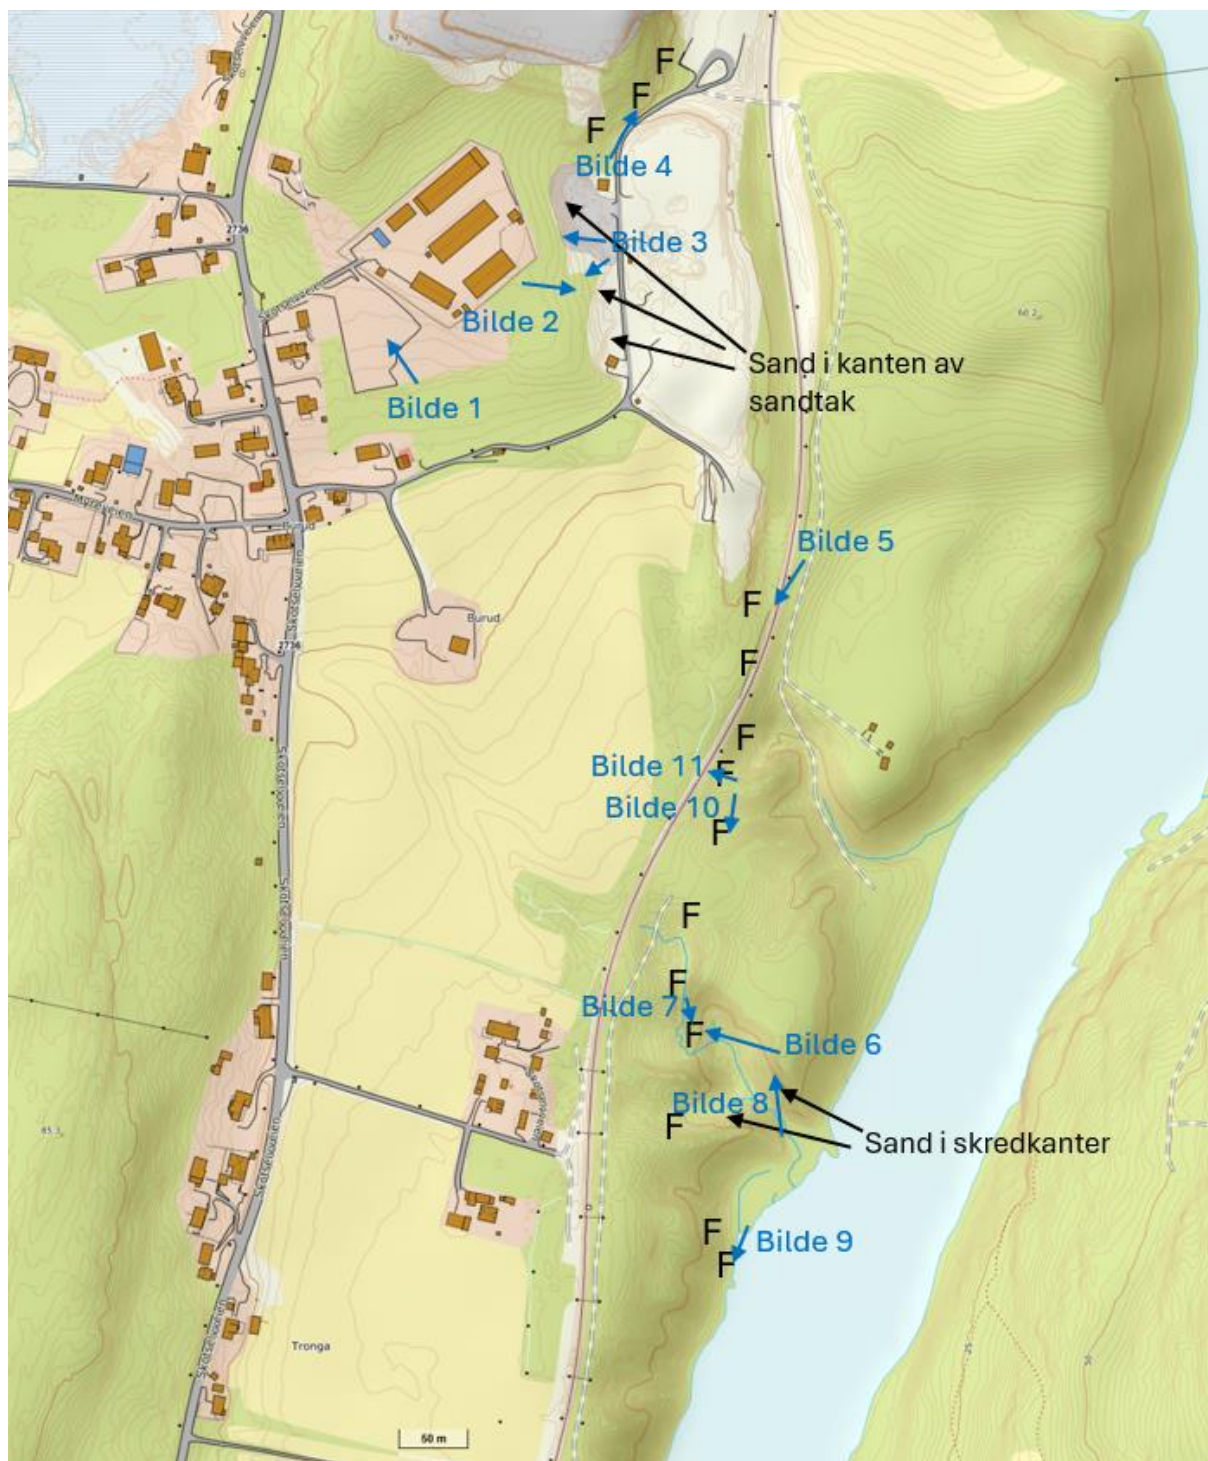
Figur 1: Kartutsnitt viser befaringsrunde og bildestasjoner. F= påvist fjell i dagen, tall= bildenummerering og pil viser bilderetning. Bilder er vist nedover i vedlegget. Kilde: <https://www.norgeskart.no>. Kartutsnittet er nordorientert.

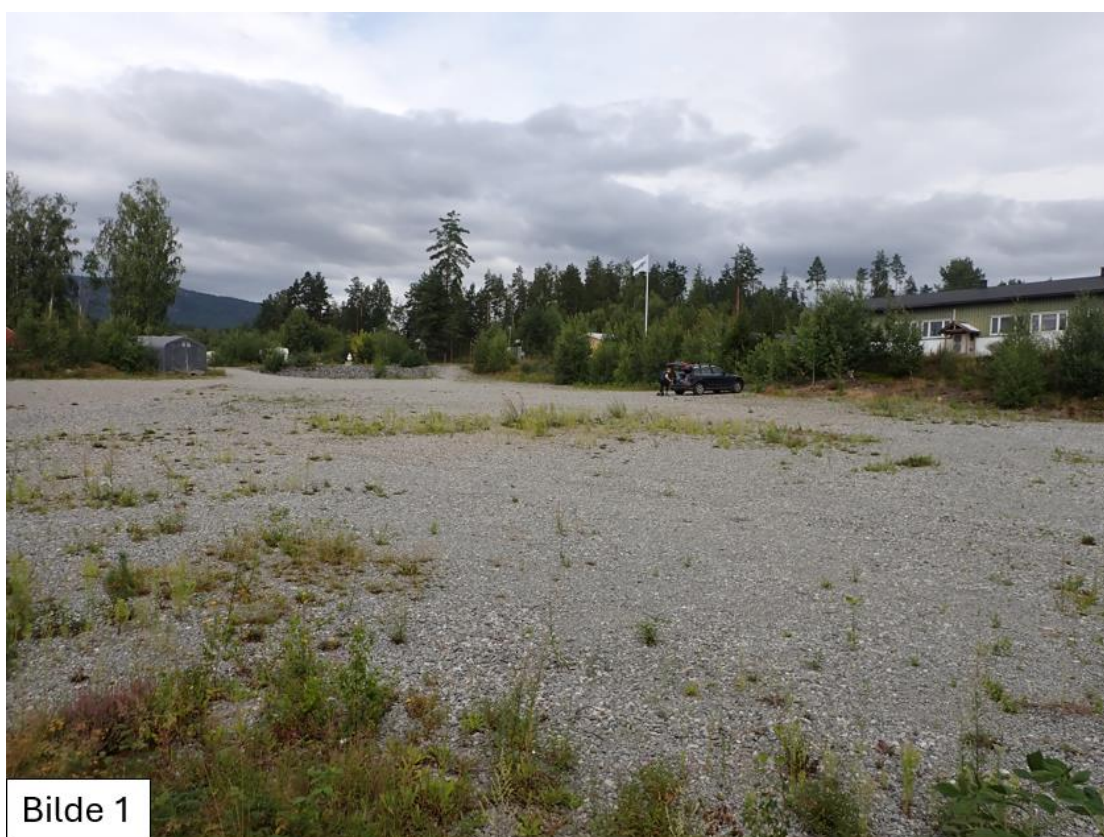
*Figur 2: Bilde 1 er tatt i parkeringen.*

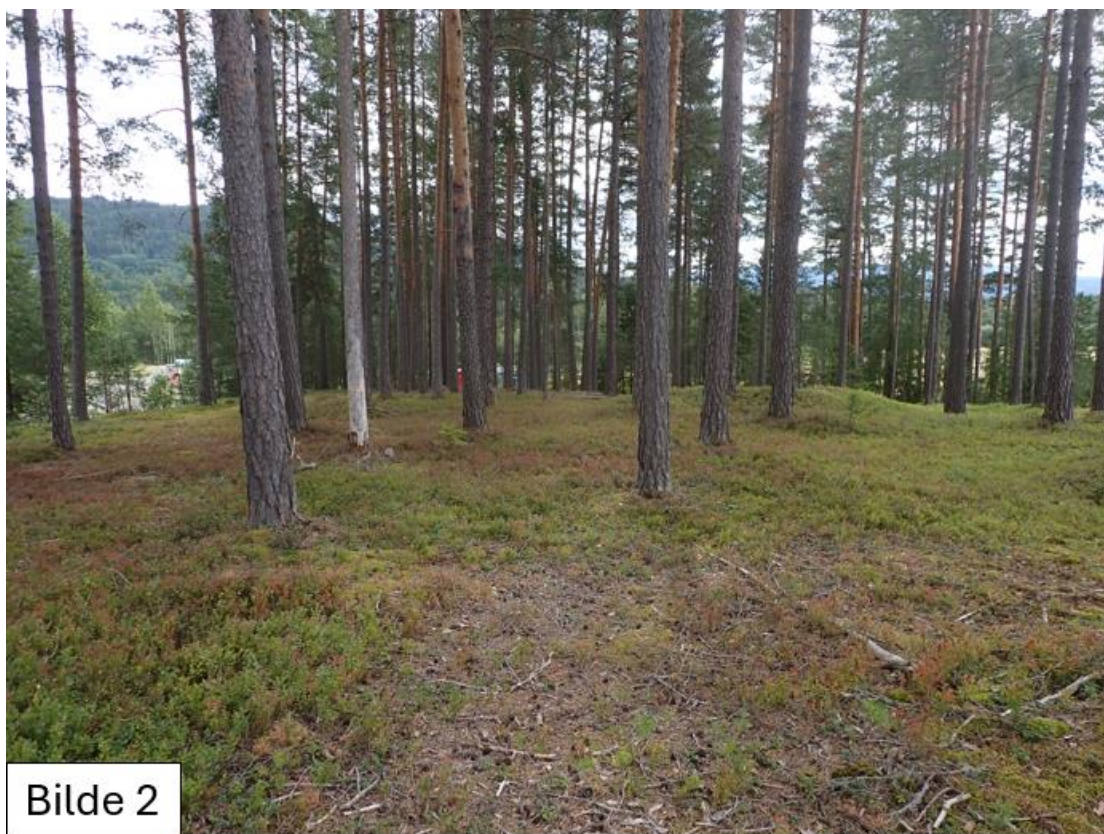
*Figur 3: Bilde 2 er tatt øst for NMHS.*
