Ølen idrettsområde

Vindafjord kommune

Områdestabilitet

DOKUMENTKODE: 10242717-RIG-RAP-002

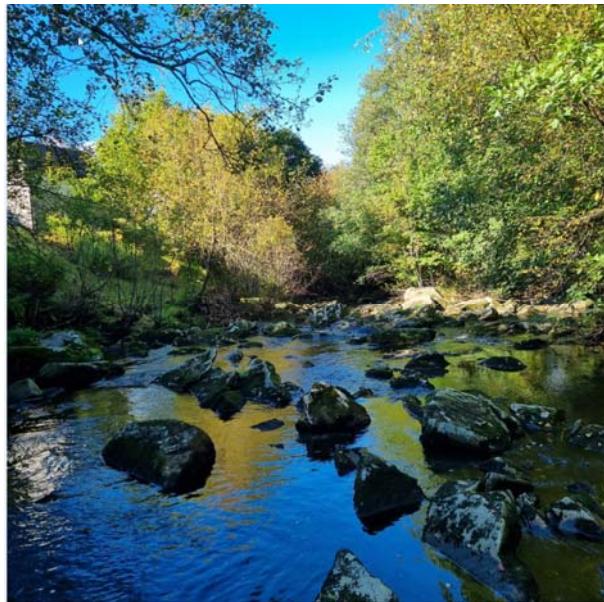
Like ved fiskehytten er elvebunnen flat og består av Stein og blokker se Bilde 9.

Bilde 9: Like ved fiskehytten er elvebunnen flat og består av Stein og blokker.

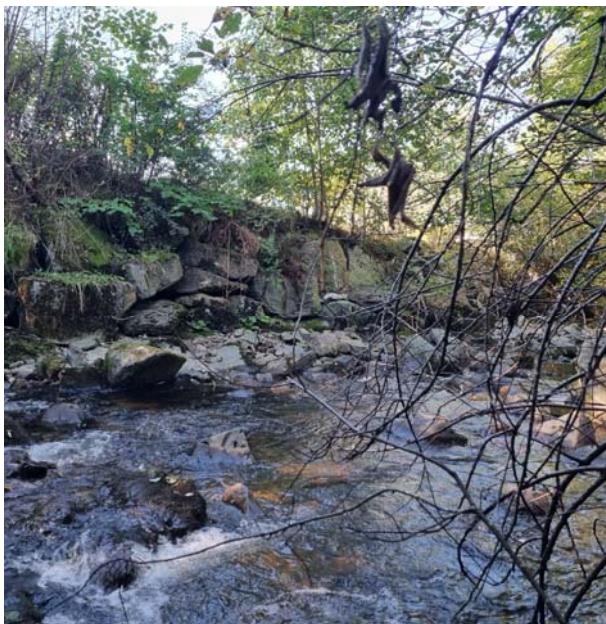
I den nedre delen av Oselva er det naturlig erosjonsbeskyttelse på elvebunnen, og det er delvis etablert plastring/tørrmurer langs elvebredden. Helt nederst ved Dreganesvegen (Osen 101), ser det ut som at muren er etablert for å få større tomtareal Bilde 14, Bilde 15, Bilde 16 og Bilde 17. Dvs at det har vært en innsnevring av elveløpet.

Bilde 14: Naturlig erosjonsbeskyttelse i elvebunnen, og tørrmur langs elvebredden.

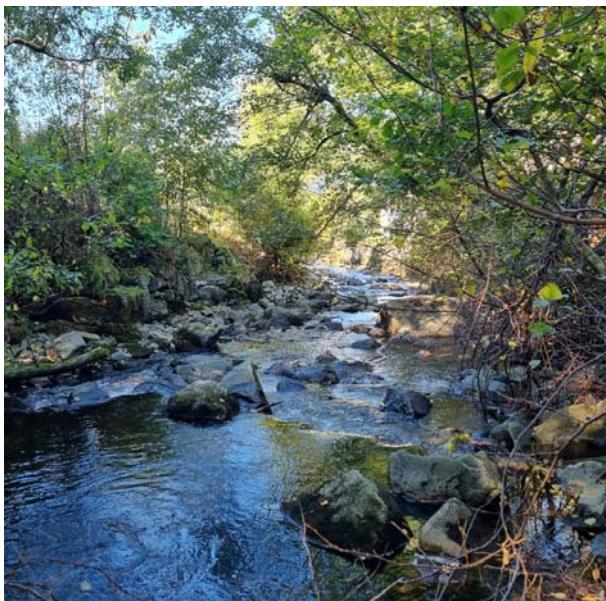
Bilde 15: Naturlig erosjonsbeskyttelse i elvebunnen.

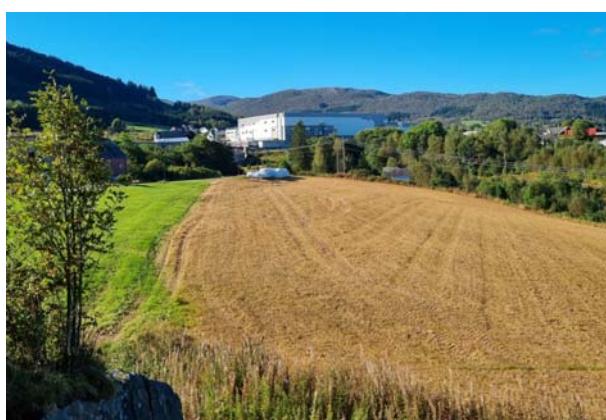
Nytt idrettsområde skal etableres vest for Oselva. På østsiden av elva er det større områder som har en helning brattere enn 1:20. På befaringen ble det registrert berg i dagen enkelte plasser, som vist på Figur 2-1. Det er relativt store områder der vi ikke kjenner grunnforholdene se Bilde 18 og Bilde 19.

Bilde 19: Bilde tatt vestover fra bergknaus på jordet.

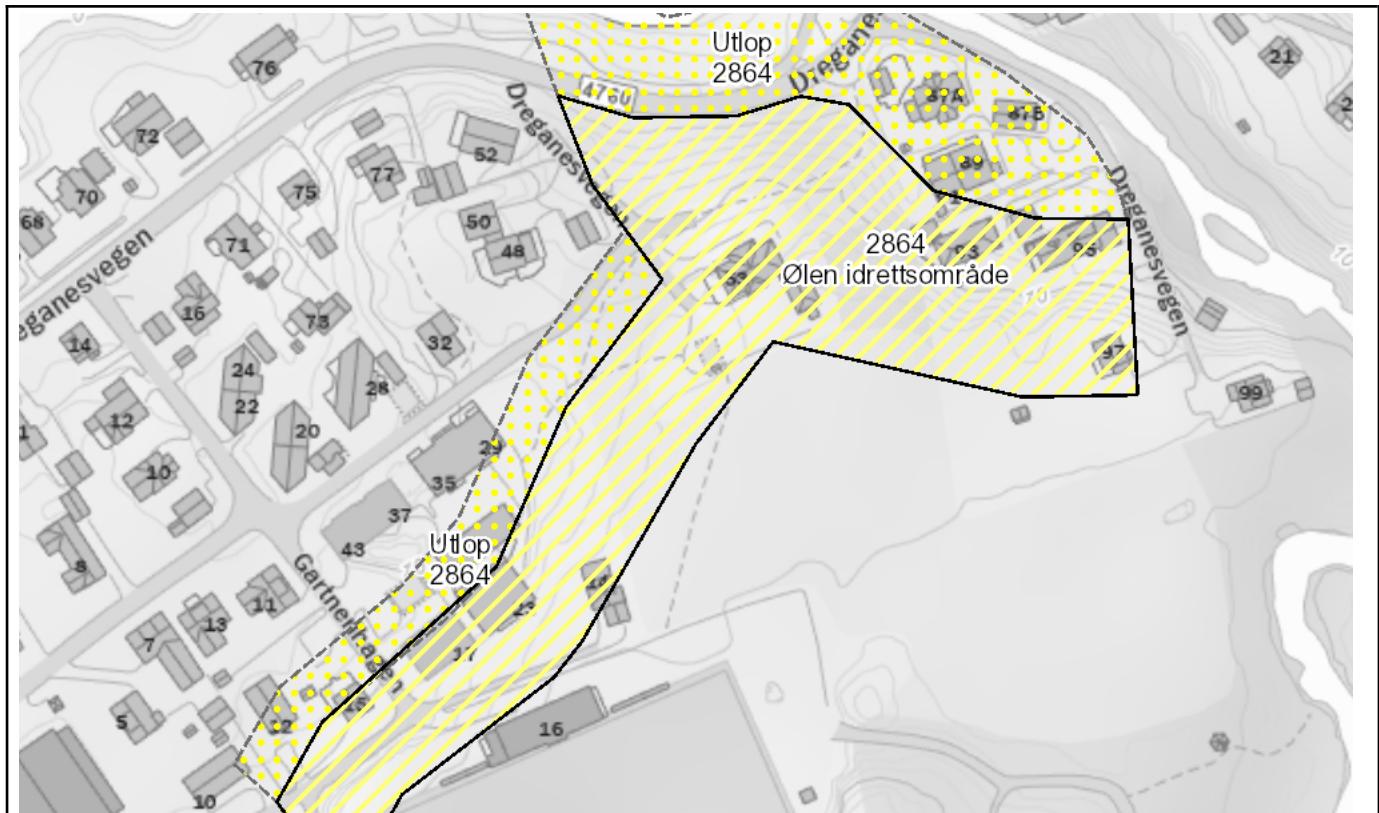
Kvikkleiresone 2864: Ølen idrettsområde - Kommune: Vindafjord

Faregradklasse	Lav
Konsekvensklasse	Meget alvorlig
Risikoklasse	3
Grunnforhold	Kvikkleire påvist, sikkerhetsfaktor > 1,4
Sonestatus	Supplerende undersøkelser/stabilitetsberegnning
Opprettet	16.5.2023
Sist oppdatert	16.5.2023
Sist oppdatert av	MULTICONULT NORGE AS

Faresonen ble utredet i forbindelse med reguleringsplan for Ølen idrettsområde. Rapport med vurdering av områdestabilitet er ikke kvalitetssikret av uavhengig foretak på dette tidspunkt. Dokumentasjon på uavhengig kvalitetssikring vil bli lastet opp i innmeldingsløsningen når dette foreligger. Beregnet sikkerhetsfaktor er større enn kravet på 1,4.
