**Befaringsnotat
Moldjord, Beiarn
kommune**

Prosjektnummer:	Dokumentkode:	Dokumentnr:	Dokumenttittel:
2023-06-237	GT-H30-M08-00	03n	Befaringsnotat for områdestabilitetsvurdering i Moldjord i Beiarn kommune
Revisjon:	Beskrivelse:	Leveransedato:	
0	Godkjent notat	30.11.2023	
Kontraktør:		Kontaktinformasjon:

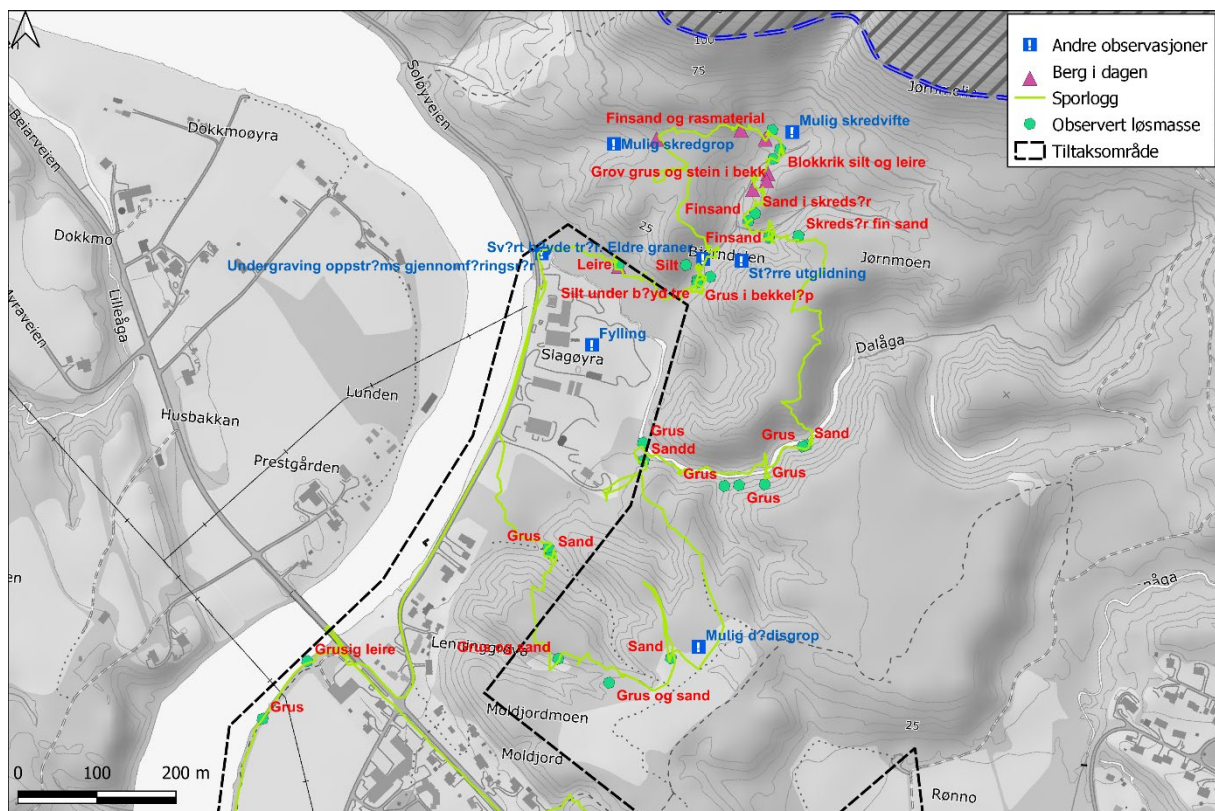
Figur 1. Oversiktskart over nordre del av undersøkt område, med sporlogg og utvalgte observasjoner. Grunnlagskart hentet fra norgeskart.no.

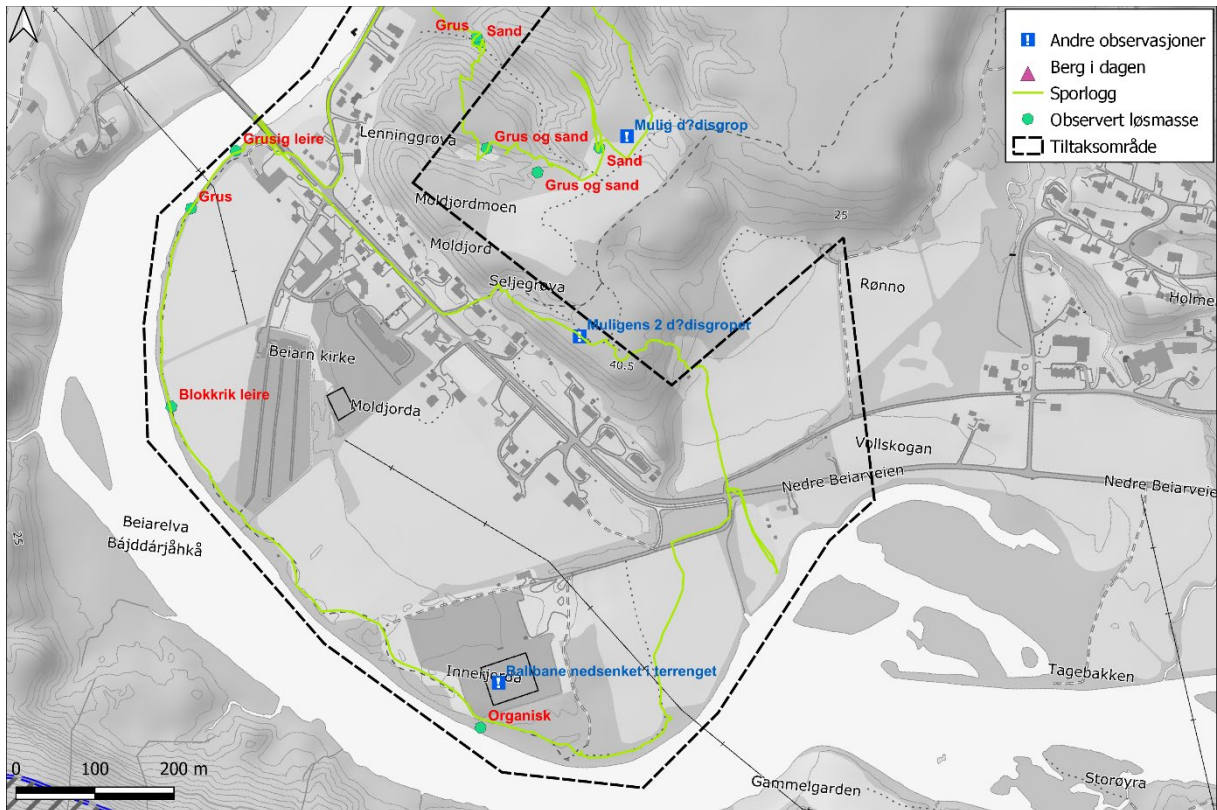
Figur 2. Oversiktskart over søndre del av undersøkt område, med sporlogg og utvalgte observasjoner. Grunnlagskart hentet fra norgeskart.no.
