Kvikkleiresoner i Fet (Sørum), Skedsmo og Enebakk kommuner, Akershus

GEOTEKNISK UTREDNING AV SONENE 322

LYSTAD, 1878 LYSTAD SØR OG 709

SUNDHAGEN, FET OG SØRUM KOMMUNER

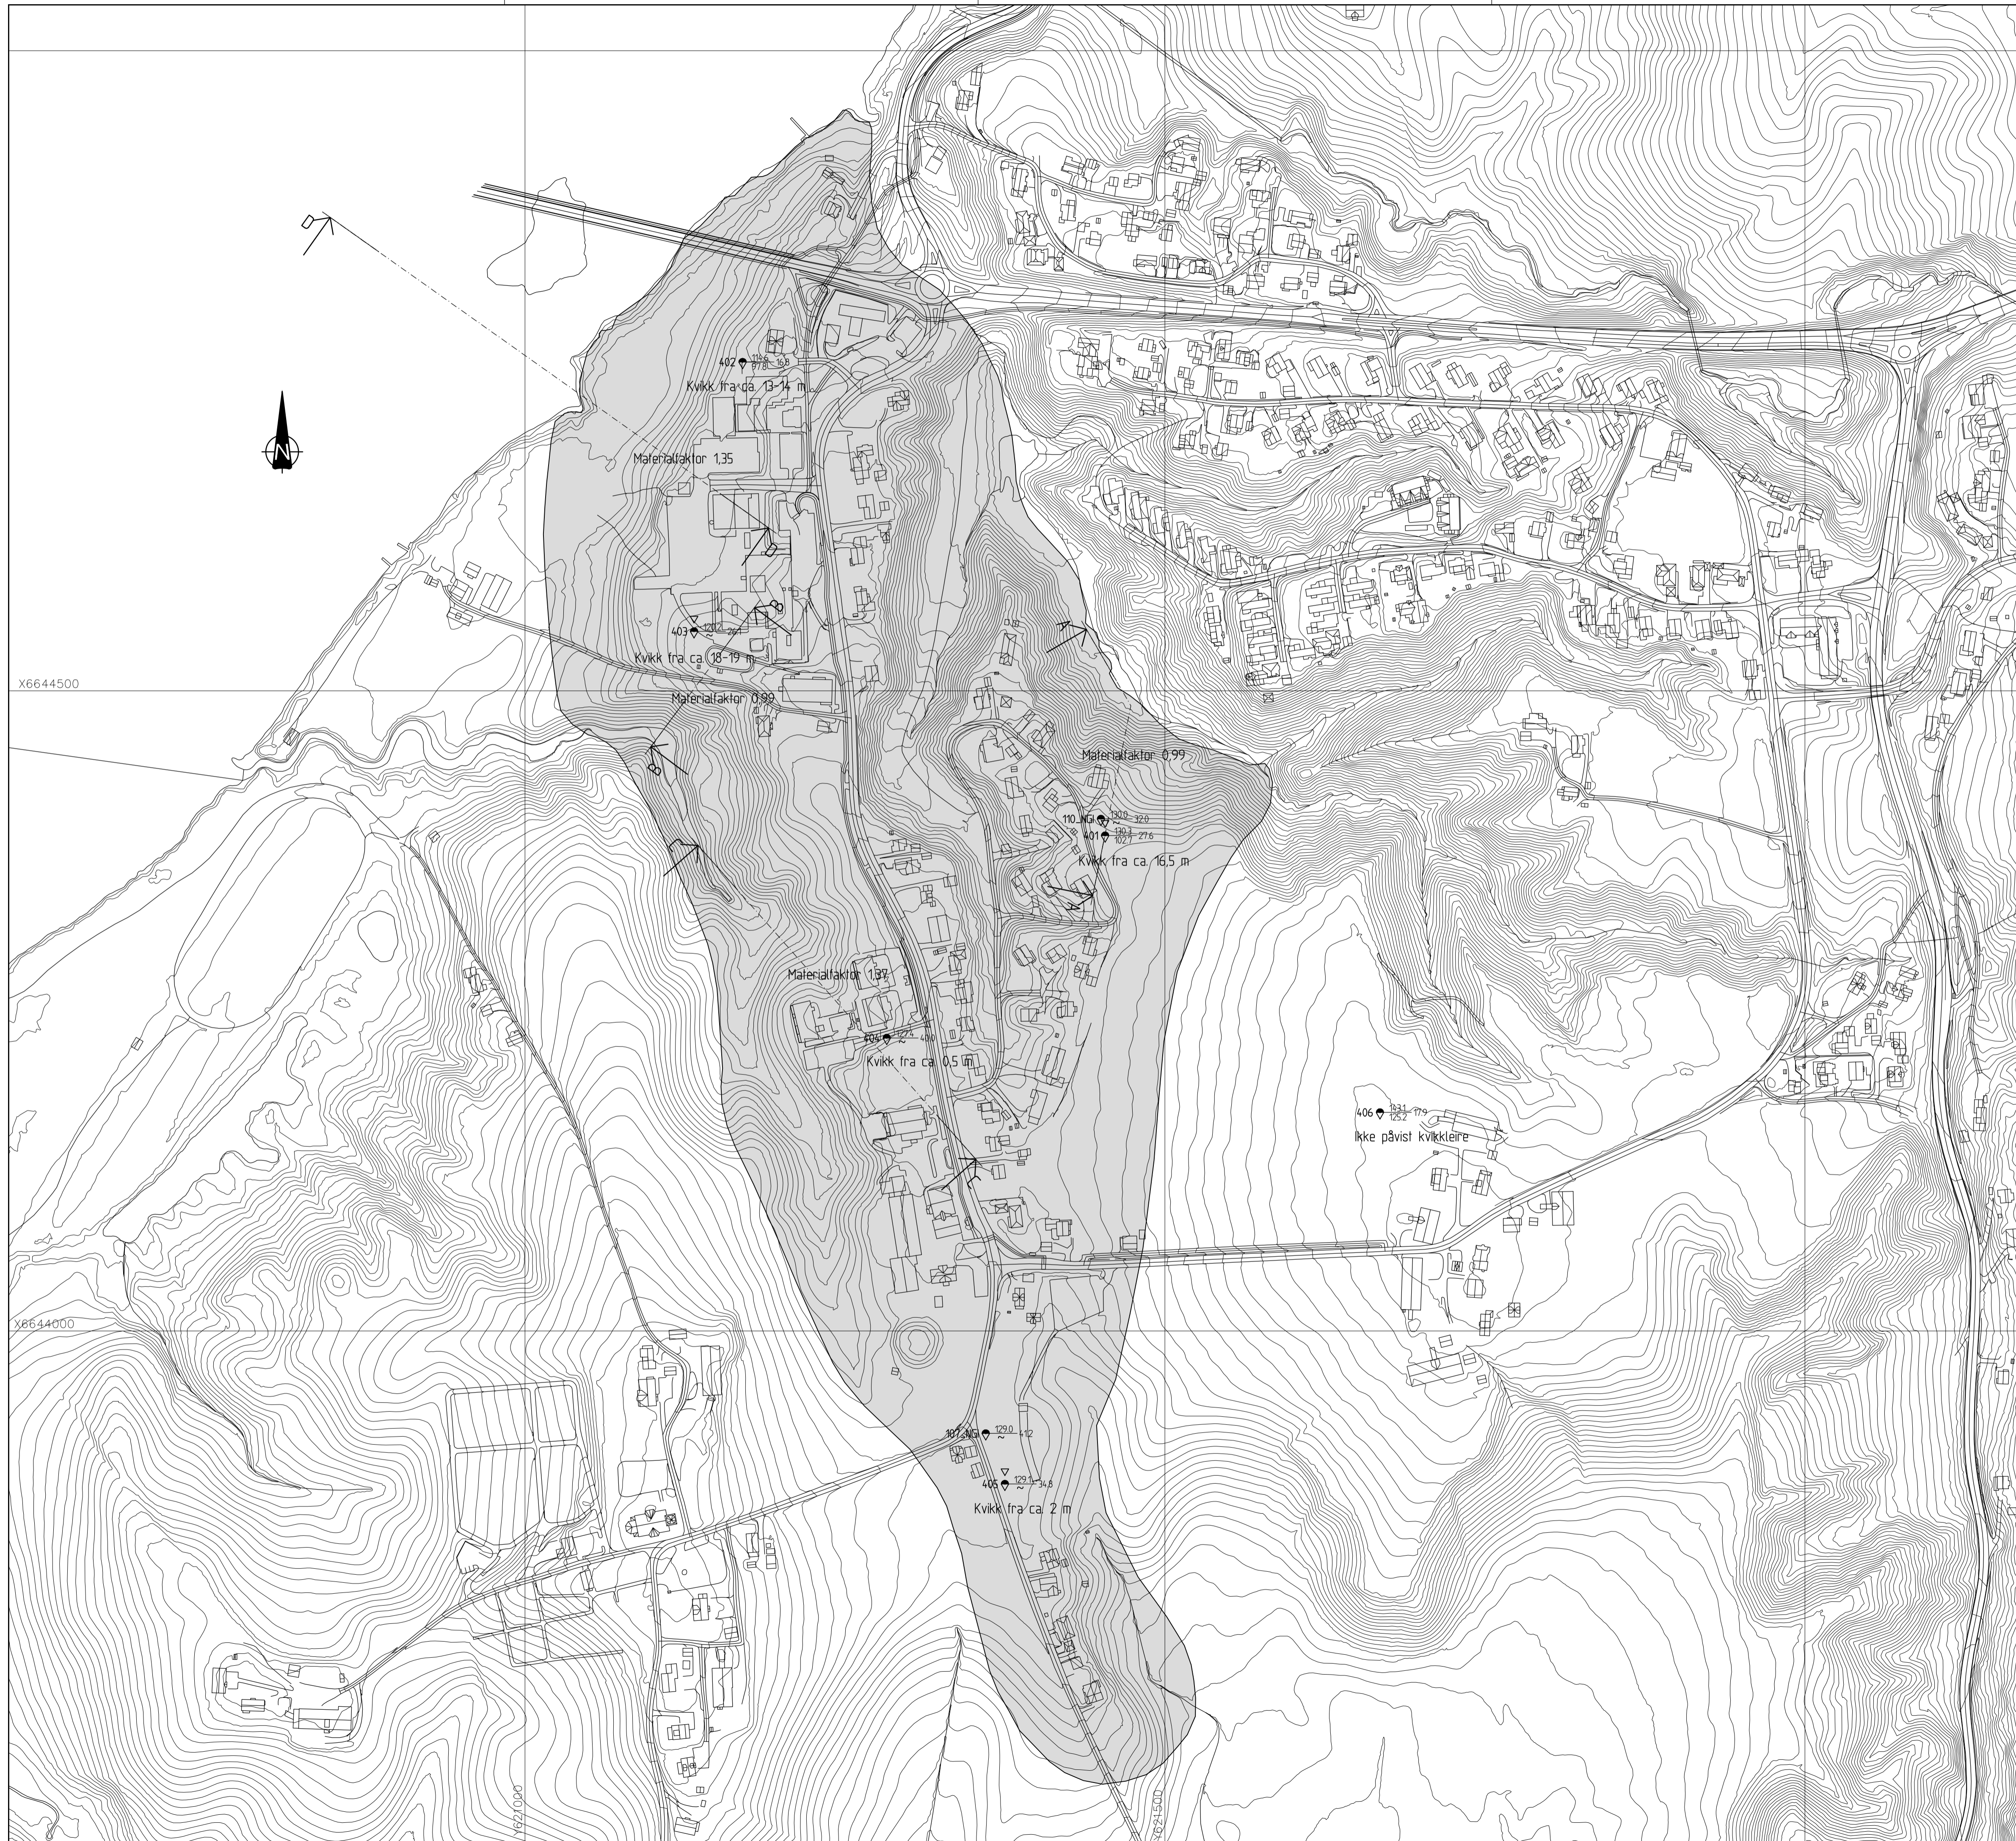
A	Rev. rapport/tegningsmal	2015-12-11	SHo	BGK	HHe
Rev.	Beskrivelse	Dato	Tegn.	Kontroll.	Godkj.
NVE Kvikkleiresoner i Akershus		Status: --- Original format: A-1 Tegningsnr./tittel: 221-A-091-LA-F3 Overblikk, 709 Sundhagen - REV2015 NB: Bestikk			
Fet (Sørum), Skedsmo og Enebakk kommuner Stabilitetsvurderinger Borplan og beregningsprofiler, 709 Sundhagen		1:2500			
NGI Sognsveien 72 - PO Box 3930 Ullevål Stadion NO-0806 Oslo, Norway T: (+47) 22 02 30 00 F: (+47) 22 23 04 48 www.ngi.no		Dato: 18.06.2013 Oppdragsnr: 20100119	Karakt./Tegnet: K JA Tegningsnr: 021	Kontrollert: HHe Rev:	Godkjent: OAH Rev: A

Det er utvalgt fire tverrsnitt i terrenget for beregning av skråningsstabiliteten. Profilene er vist på Figur 7 og i større format på Tegning 021.

Et omriss av sonen er vist på løsmassekart på Figur A-5. Kartet viser dype avsetninger med marin leire i hele området, uten oppstikkende berg, med sandavsetninger langs elva. Beliggenhet av borpunkter innenfor sonen er vist på tegning 21. En oppsummering av utførte boringer innenfor sonen er gitt i Tabell 4. Sondert dybde gjennom løsmasser er fra 16.8 m til 41.2 m. Antatt berg er påtruffet i noen av boringene, mens andre boringer er avsluttet i faste masser eller uten at antatt berg eller faste lag er påtruffet. Største borede dybde i løsmasser er i borpunkt 107_NGI sør i sonen (41.2 m og ikke stopp mot fast lag eller antatt berg), men det er også boret til ca. 40 m i borpunkt 404 ved Ridderhaugen skole og til 32 m på toppen av skråningen mot ravinen øst for sonen (borpunkt 110_NGI).

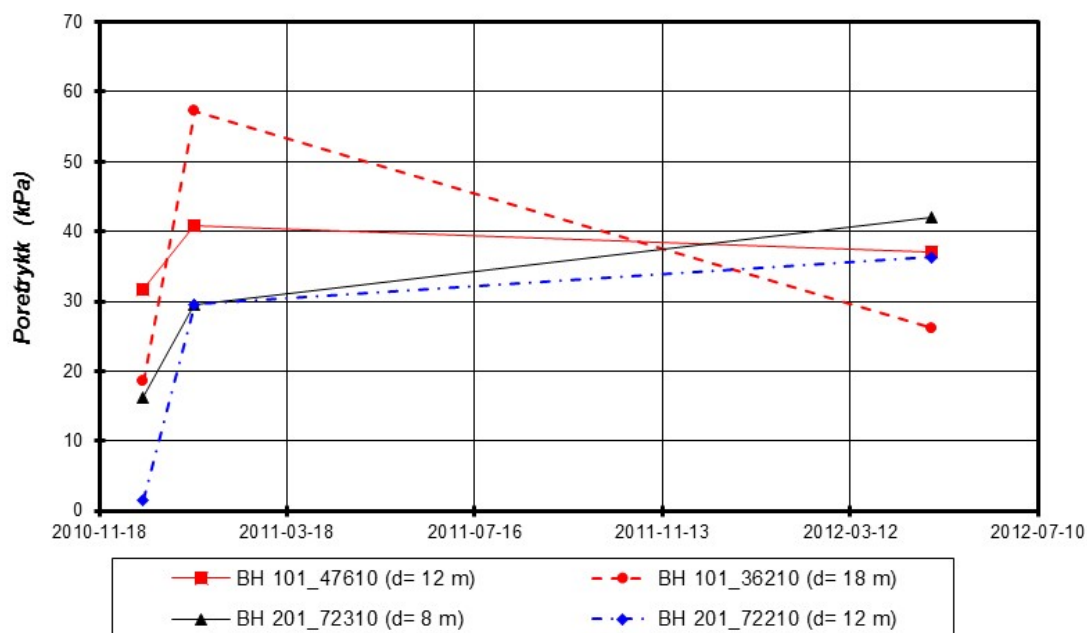
Figur A-2 Poretrykksavlesninger. a) Sone 322 Lystad og "Lystad sør". b) Sone 709 Sundhagen.

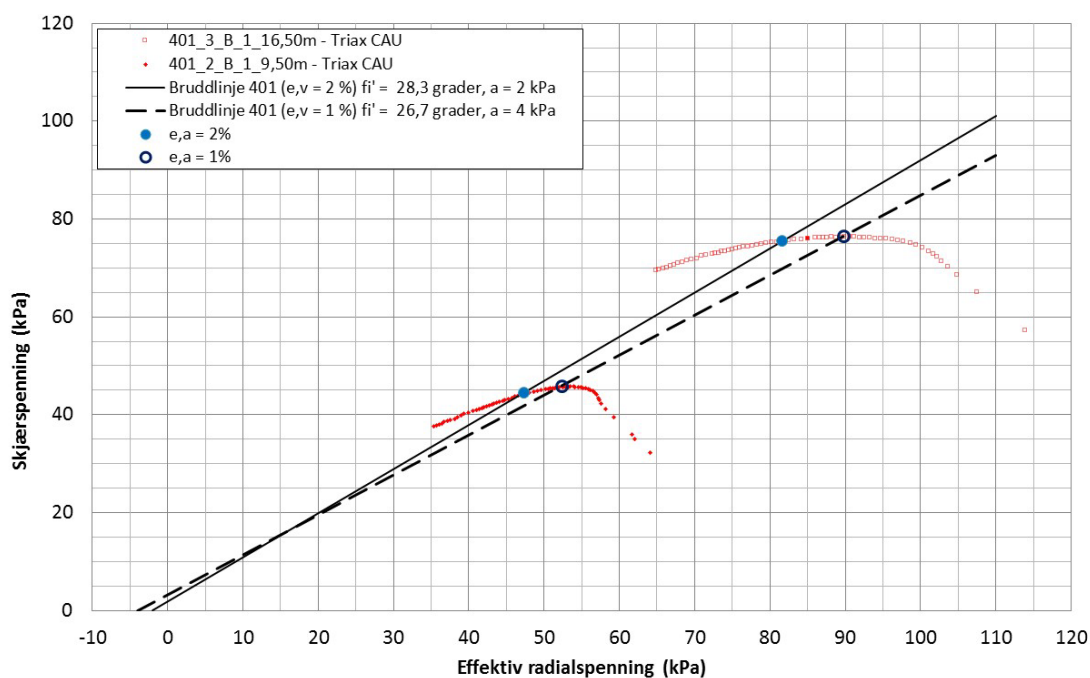
Figur A-6 Triaksialforsøk, prøveserie 401. Skjærspenning mot effektiv radialspenning.

Spenningsstier fra triaksialforsøkene er plottet i Figur A-6. Bruddlinjer gjennom 1 % og 2 % vertikaltøyning er angitt. I stabilitetsberegningene er det benyttet en noe lav effektiv friksjonsvinkel (27°) sammen med kohesjon på 5 kPa, jfr. Tabell A-6.

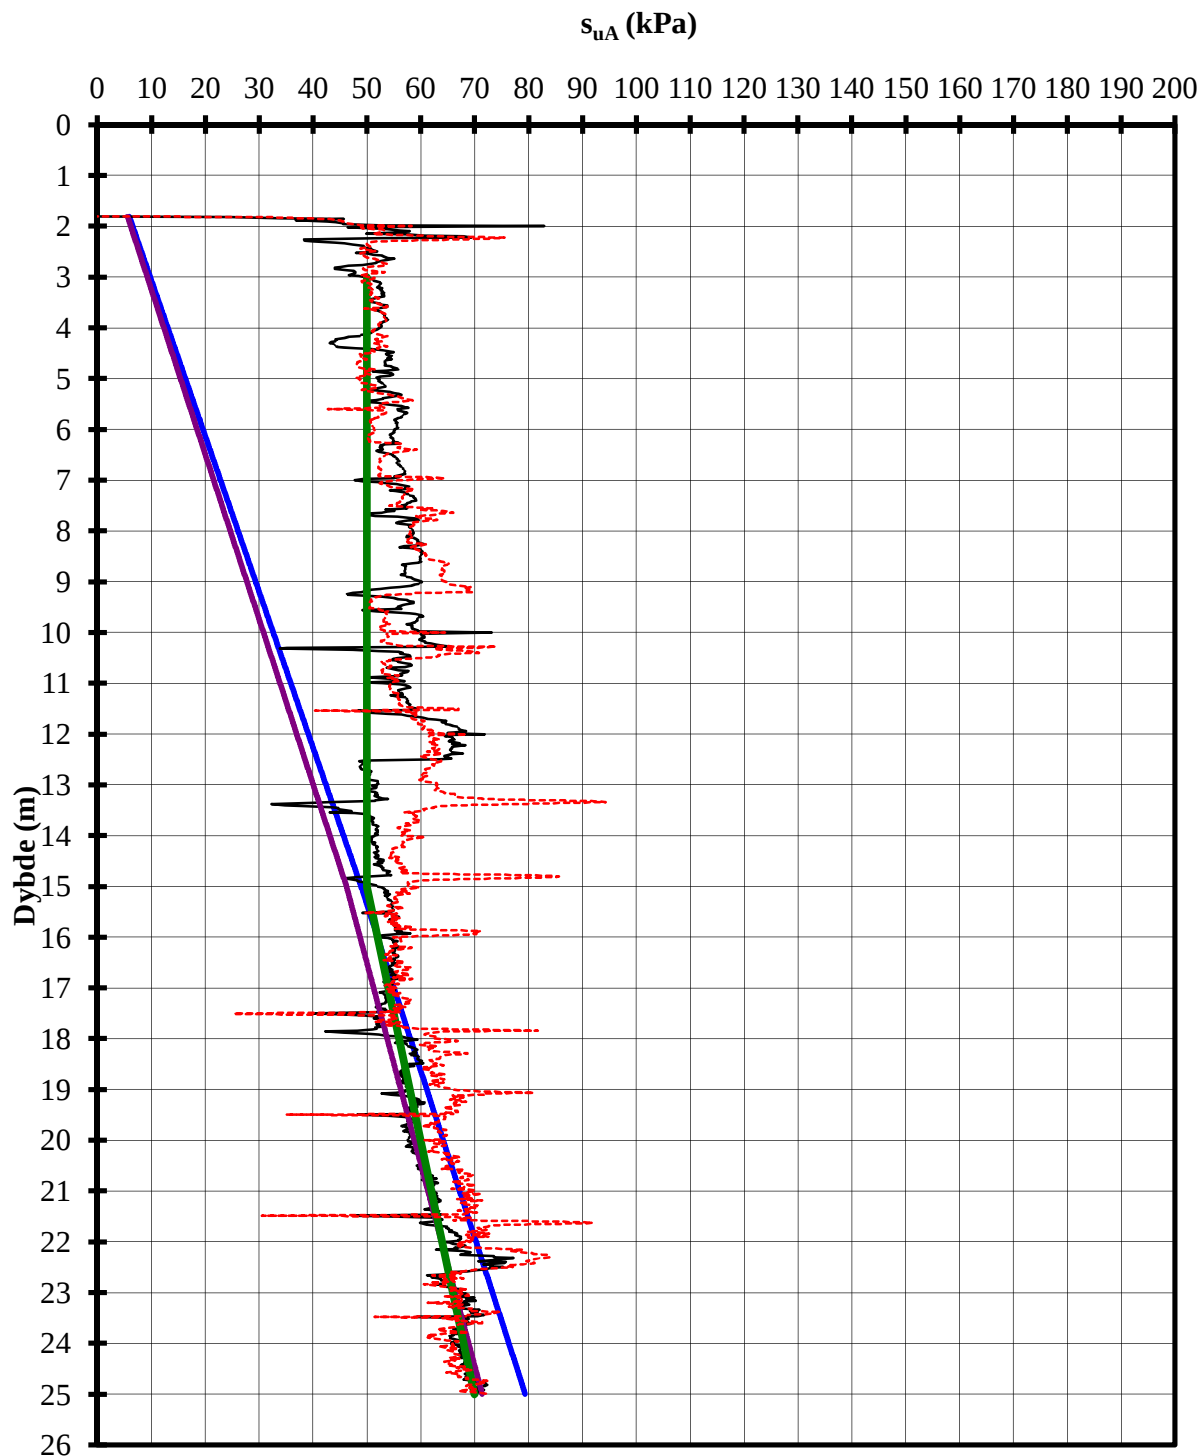
- Shanshep basert su
- NC-leire korrelasjon
- - - Nkt basert su
- Prøve 901 - konus (ekv. Su,a)
- NDu basert su
- Anbefalt su
- ▲ Prøve 901 - enaks

Terrengkote : 119.35 m
Tidligere terrengnivå : 119,35 m

Kvikkleiresoner i Fet (Sørum), Skedsmo og Enebakk komm, Akershus	Rapport nr.	Figur nr.
	20100119-00-7	A2
Aktiv skjærstyrke basert på CPTU-sondering og shanshep. Borhull 102A	Tegner	Dato
	Kontrollert	09.03.2011
	Godkjent

Ved borepunkt 102 indikerer dreietrykk- og CPTU-sondering sensitiv leire fra ca. 15 m dybde og ned til 34 m dybde. Tolkning av CPTU-sondering 102 indikerer at materialet under ca. 15 m dybde er normalkonsolidert, men med ca. konstant udrenert skjærfasthet ned til denne dybden. Det er antatt relativt høye poretrykk for å få en konsistent tolkning av CPTU 101; 80 % av hydrostatisk poretrykk fra terreng og ned til dybde 15 m på toppen av skråningen, og hydrostatisk poretrykksøkning videre fra 15 m.

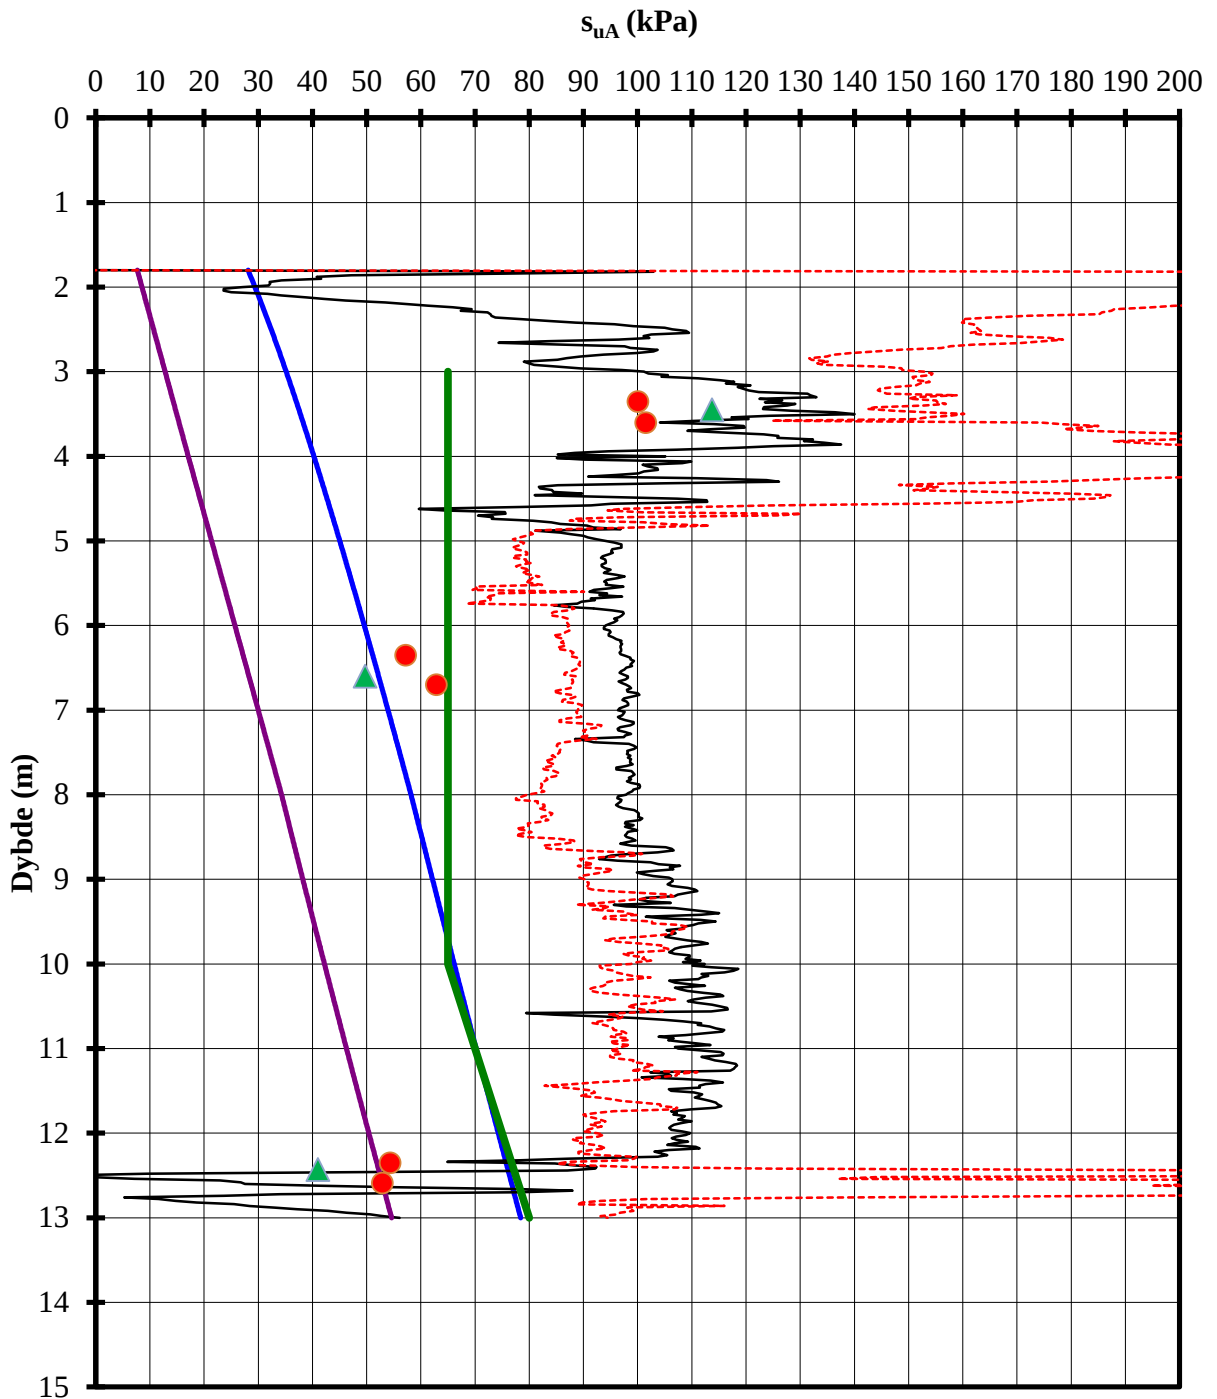
- Shanshep basert su
- NC-leire korrelasjon
- - - Nkt basert su
- Prøve 201 - konus (ekv. Su,a)
- NDu basert su
- Anbefalt su
- ▲ Prøve 201 - enaks

Terrengkote : 136,9 m
 Tidligere terrengnivå : 151,9 m

Rapport nr.	Figur nr.
Kvikkleiresoner i Fet (Sørum), Skedsmo og Enebakk komm, Akershus	20100119-00-7-R	A3
Aktiv skjærstyrke basert på CPTU-sondering og shanshep. Borhull 201	Tegner	Dato
	Kontrollert	2011-03-09
	Godkjent

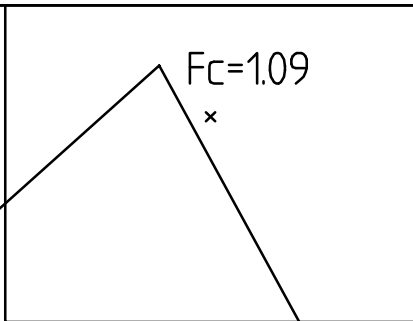
$F_c=1.09$
 Kritisk glideflate, dagens sit. (udrenert)
 Result file : G:\GEOARKIV\20100119\STABGRAF.RIT\SONE322_LYSTAD_P3_DAGENS_SU - Rev2015.R8

Rev.	Beskrivelse	Dato	Tegn.	Kontr.	Godkj.
NVE Kvikkleiresoner i Akershus		Status - Original format A-3.1 Tegningens filnavn B3_SONE322_LYSTAD_P3_DAGENS_SU		Målestokk 1500	
Fet (Sørum), Skedsmo og Enebakk kommuner Stabilitetsvurderinger 322 Lystad, "Lystad sør" og 709 Sundhagen Sone 322, Lystad profil P3, dagens situasjon, Udrenert analyse					
NGI Sognsveien 72 - PO Box 3930 Ullevål Stadion NO-0806 Oslo, Norway T: (+47) 22 02 30 00 F: (+47) 22 23 04 48 www.ngi.no		Dato 09.12.2015	Konstr./Tegnet HHe / SHo	Kontrollert HHe	Godkjent OAH
Oppdragsnr. 20100119		Tegningsnr. B3		Rev. -

Material	Unvegh	Subvegh	F	C	C	Aa	Ad	Ap
Størfylling	1900	1200	420	01				
Tærskorpe	1800	800	320	01				
Bløt sandvirk	1850	850	270	50				
Sensitiv leire	1950	950	270	50
