Kommentarer til geotekniske rapporter

GULLAUG

KOMMENTARER TIL MULTICONSULTS VURDERINGER OM GRUNNFORHOLD OG BYGGBARHET

Oppdragsnr.: 1080434
 Oppdragsnavn: GULLAUG
 Dokument nr.: G-rap-001-1080434
 Filnavn: G-rap-001-1080434_rev02

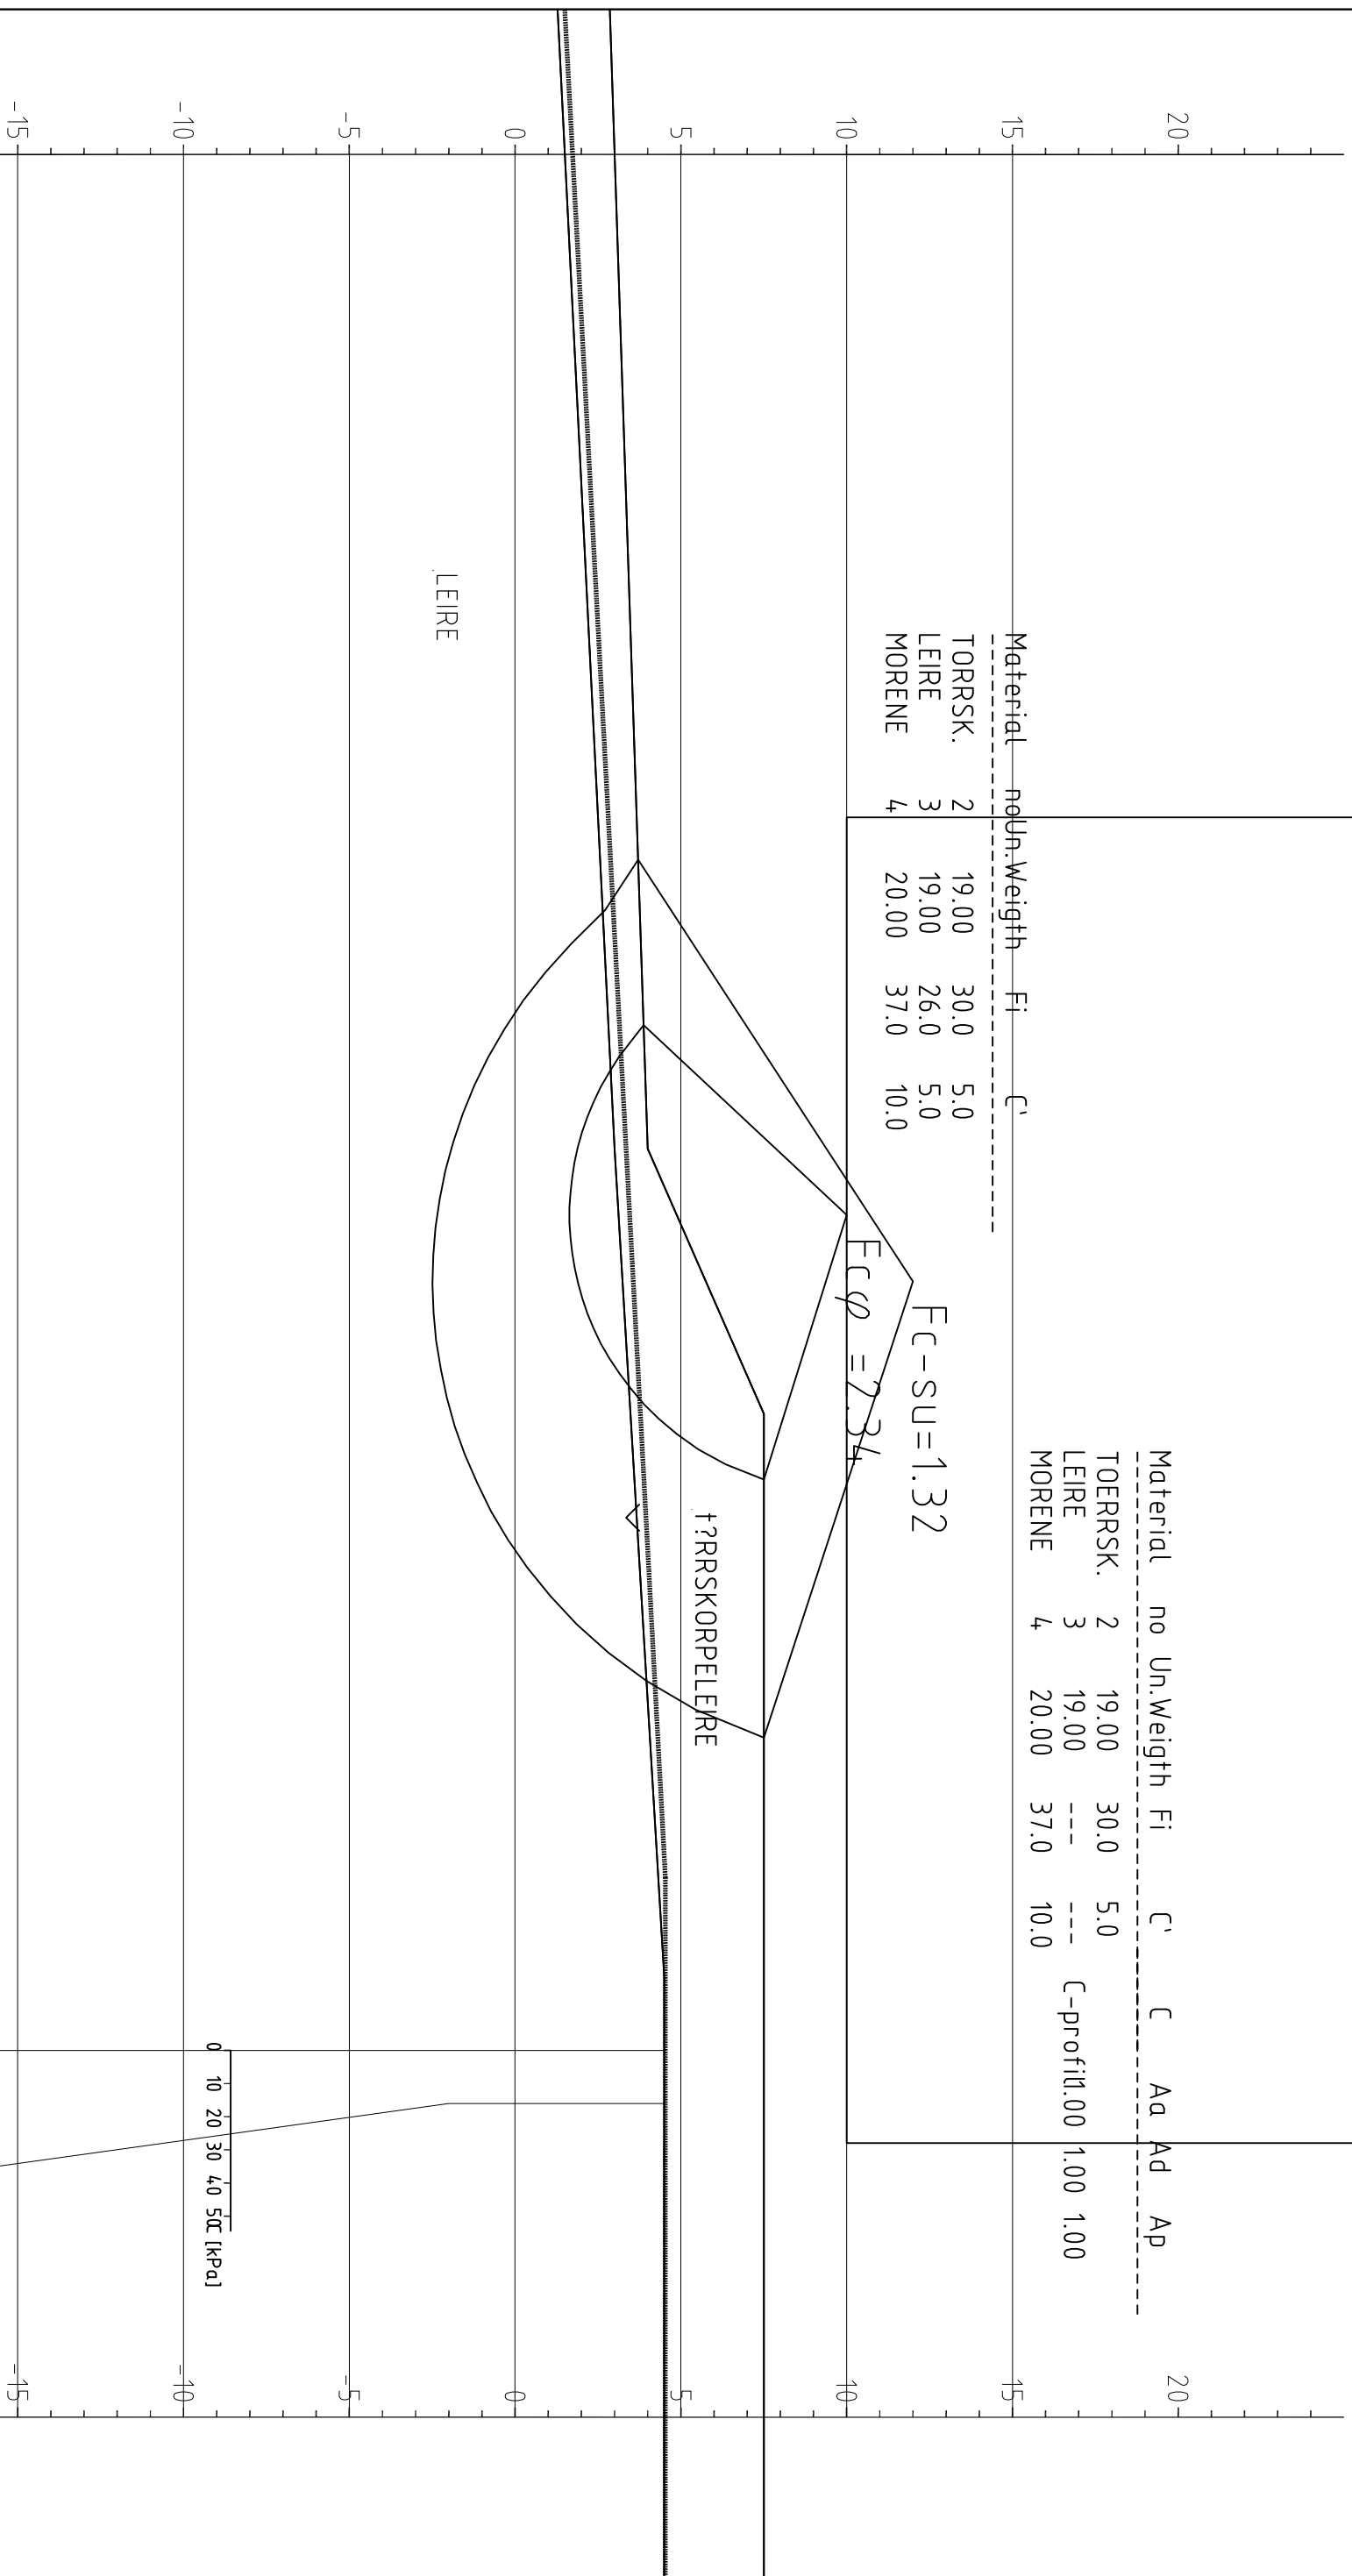
TORRSKORPELEIRE

LEIRE

0 10 20 30 40 50 [KPa]

REV.	00	13.10.2010	ADZ	kontr	Godkj
			TEGN	KONTR	GODKJ
TEGNINGSSTATUS					
			OPPDRAG Sykehus Buskerud OPPDRAGSGIVER DYNO NOBEL		
Rambøll Norge AS - Region Midt-Norge P.B. 7493 Mellomta 79, N-7018 Trondheim TLF: 73 84 10 00 - FAX: 73 84 10 60			INNHOLD Sykehus Buskerud Overlagsberegning Dynamittdalen Stabilitet i dagens tilstand		
OPPDRAK NR.		MÅLESTOKK		BLAD NR.	
1080434		1:200		01	
TEGNING NR.				AV	
G-01				01	
REV. 1

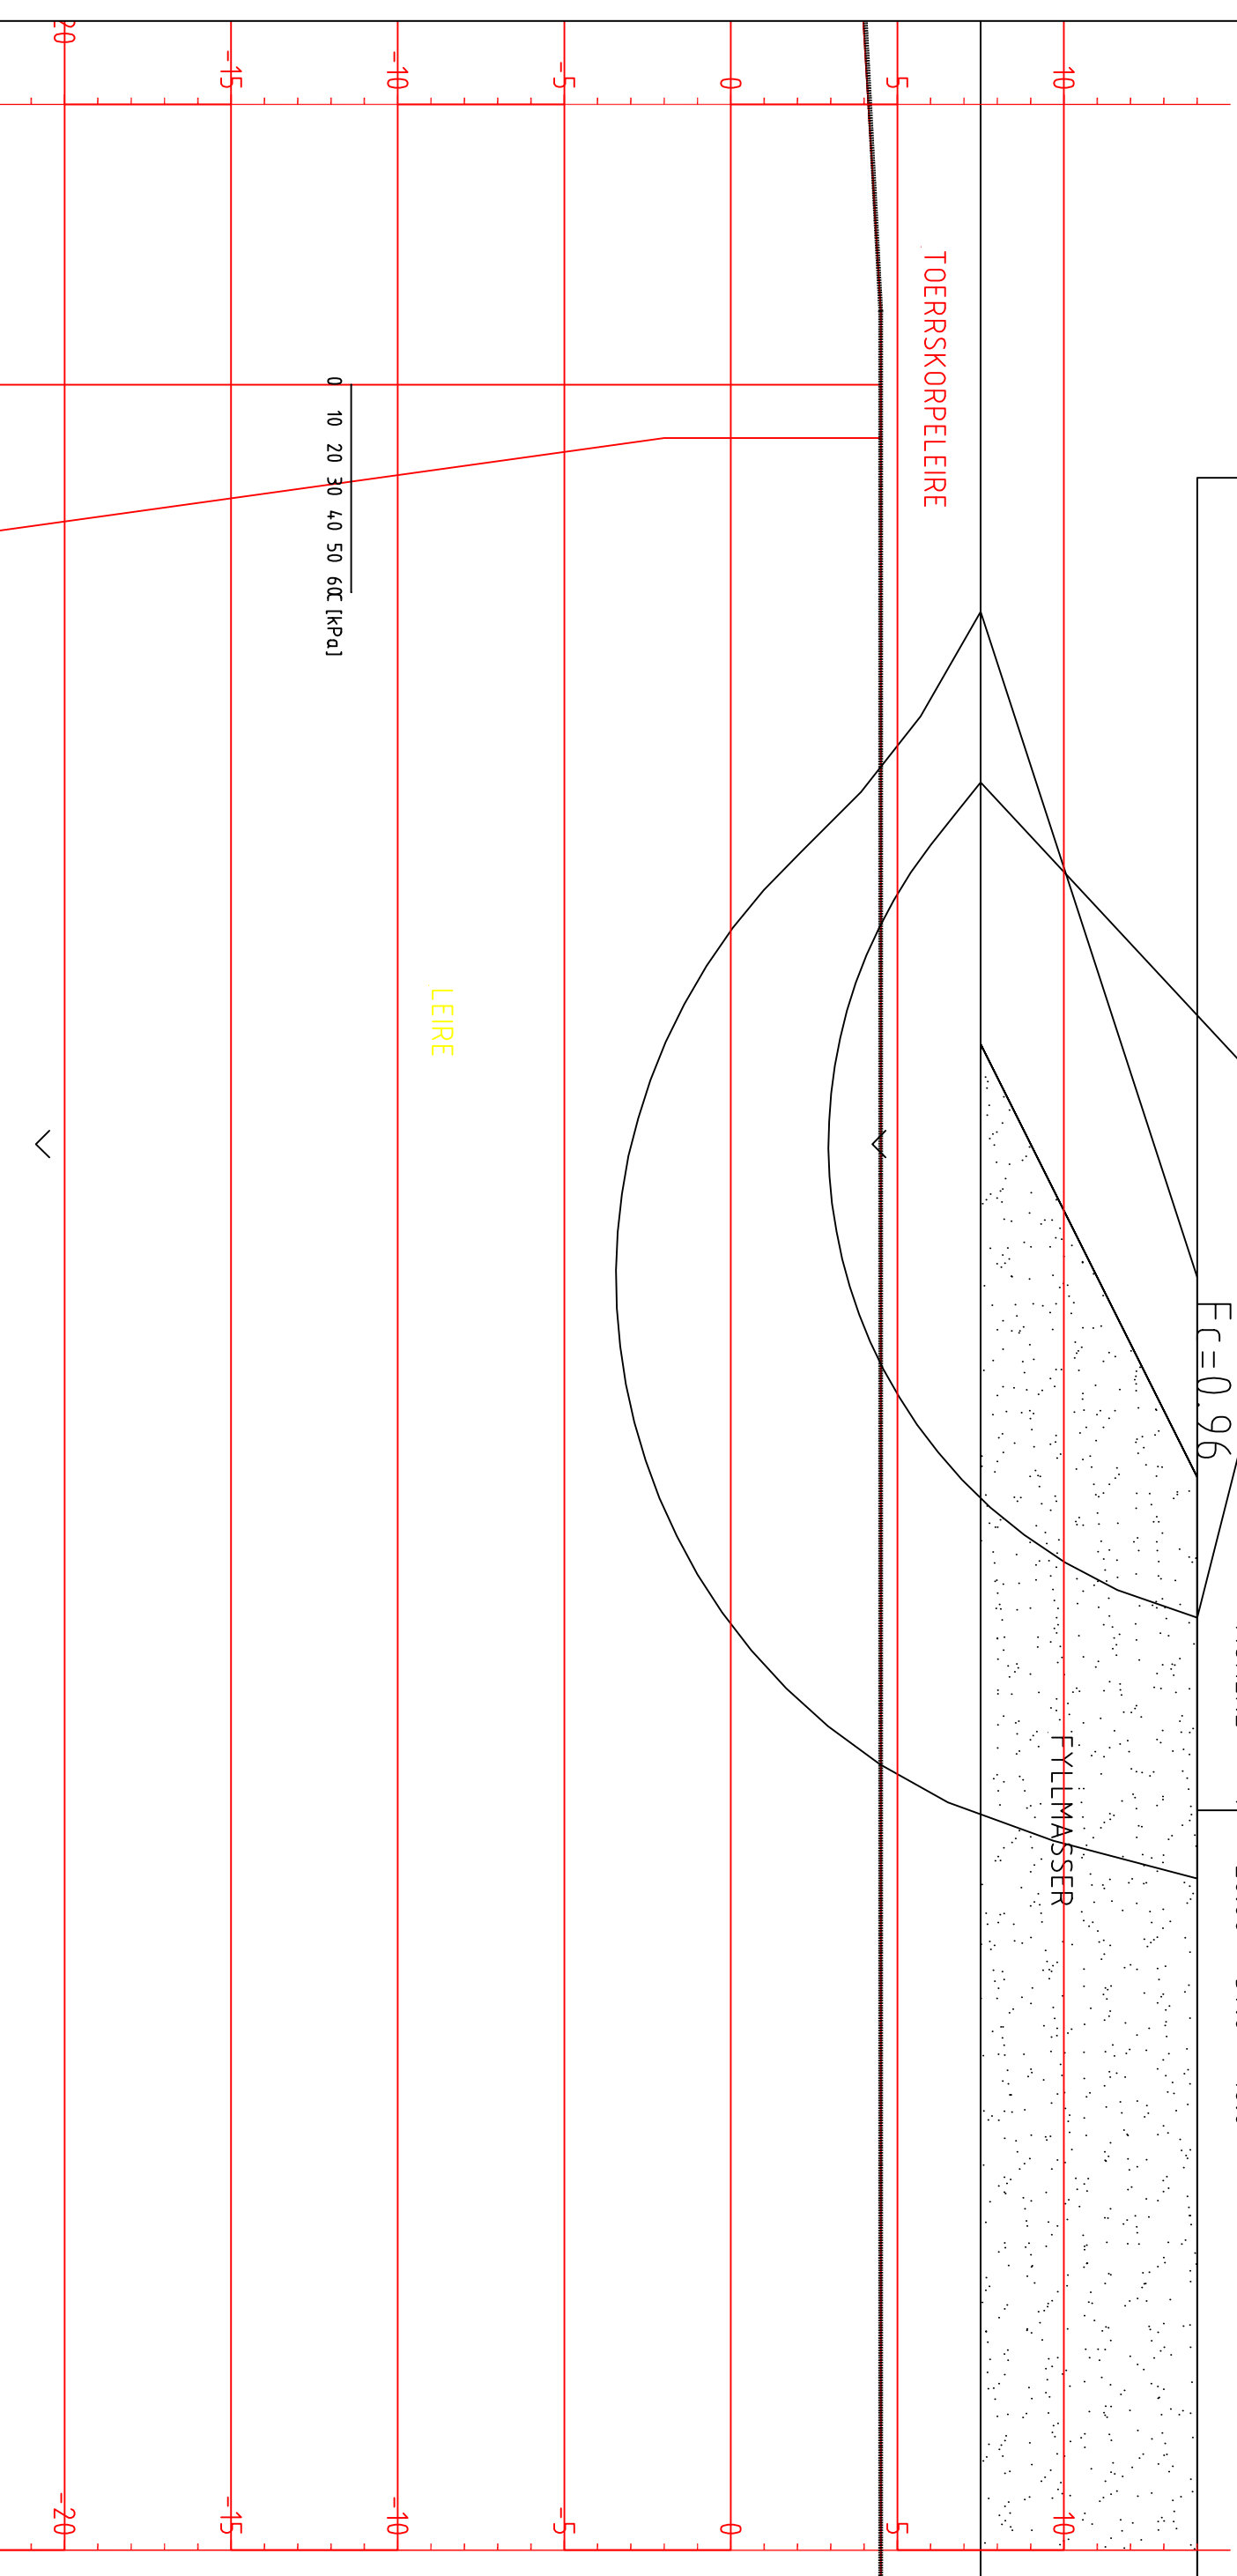
Material	no	Un.Weight	Fi	C'	C	Aa	Ad	Ap
FYLLMASSE	1	18.00	30.0	0.1				
TORRSKORPELEIRE	2	19.00	30.0	5.0				
LEIRE	3	19.00	---	---				
MORENE	4	20.00	37.0	10.0

$F_c \varphi = 2.54$
 $F_c = 0.96$

LEIRE

FYLLMASSE
