# FAGRAPPORT FROGNER KRYSSINGSPOR GEOTEKNIKK

01B	Første utgave	23.05.2012	SHO	ARU	LWP	
Rev.	Revisjonen gjelder	Dato	Utarb. av	Kontr. av	Godkj. Av	
<b>HOVEDBANEN (LILLESTRØM – EIDSVOLL)</b>  <b>FROGNER KRYSSINGSSPOR</b>		Ant. sider, inkl vedlegg	Fritekst 1d	Detaljplan		
		<b>57</b>	Fritekst 2d			
			Fritekst 3d			
			Produsent	Atkins		
		Prod. dok. nr.				
		Erstatning for				
Erstattet av						
Prosjekt: <b>Frogner Kryssingsspor</b> Parsell: <b>Frogner</b>		Dokument nr. <b>URH-40-V-11919</b>			Rev. <b>01B</b>	
  <b>Jernbaneverket</b>		Dokument nr.			Rev.

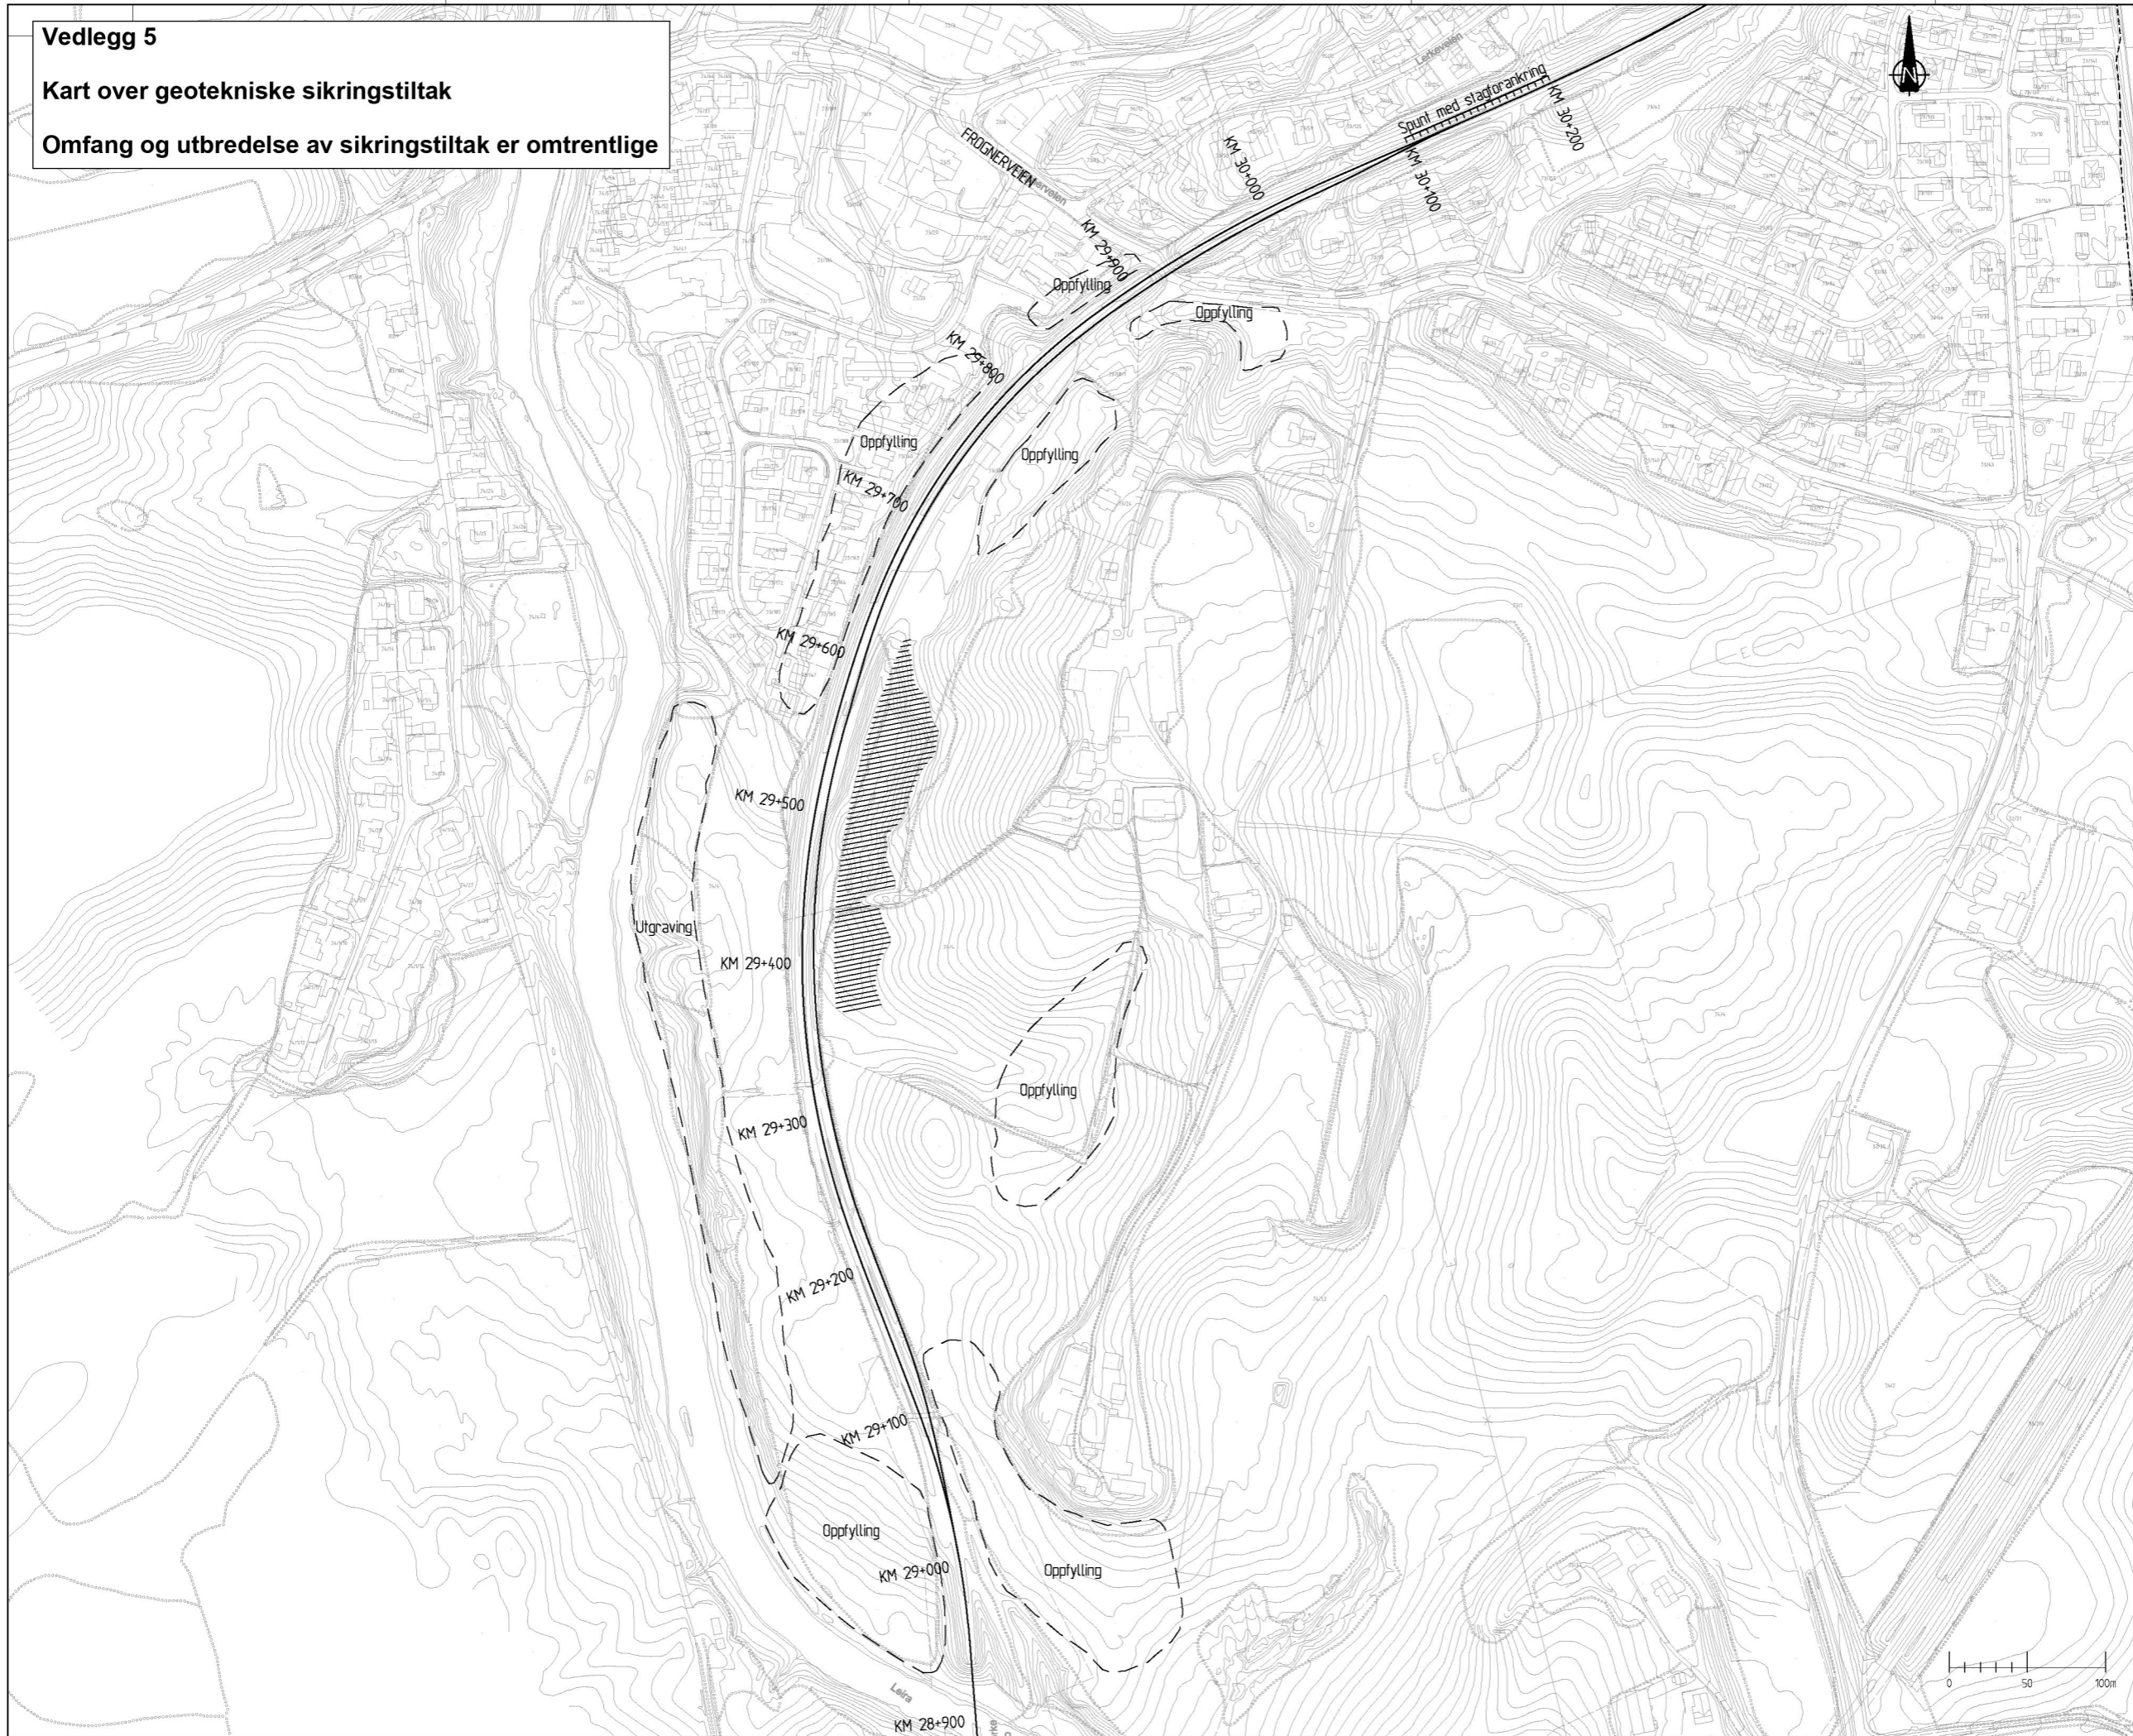
**Vedlegg 5**

**Kart over geotekniske sikringstiltak**

Omfang og utbredelse av sikringstiltak er omtrentlige
