## Kvikkleirekartlegging kartblad Snåsa

### Risiko for kvikkleireskred

20110935-01-R  
20. juni 2013  
Rev. nr.: 1 / 5. februar 2014

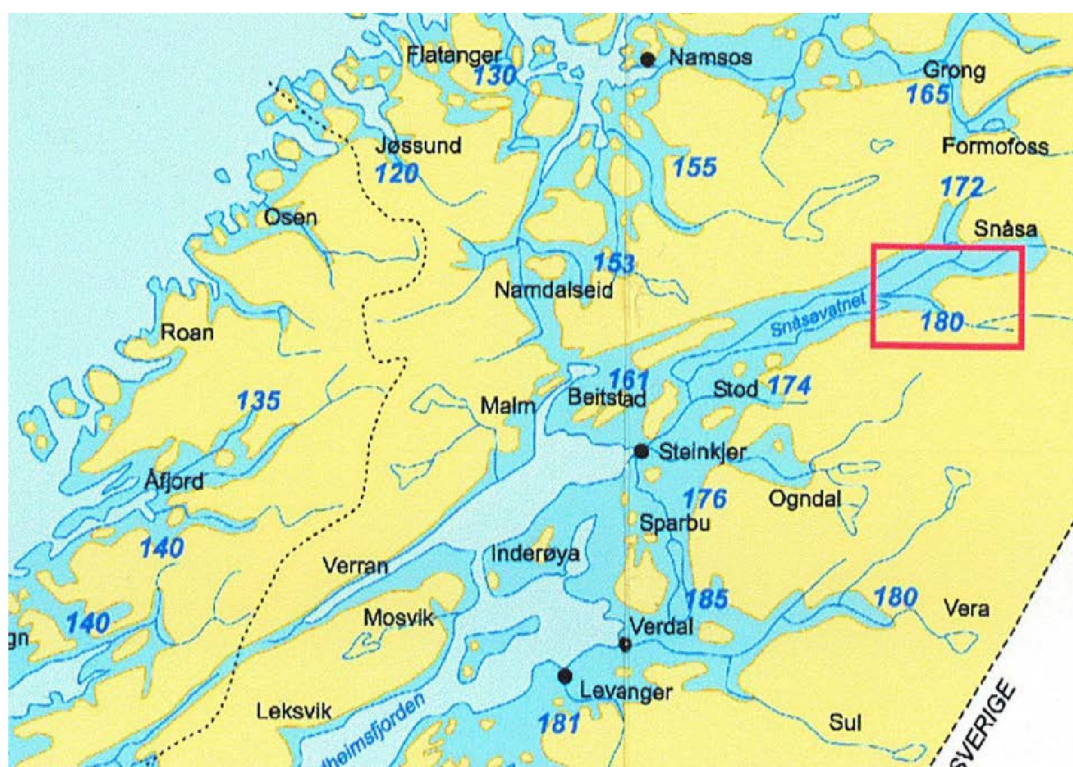
Figur 3: Den marine grense i Trøndelag. Tallene viser høyden i meter over dagens havnivå. Områder som var fjordbunn ved slutten av siste istid har blå farge. Etter Sveian, 2010.

To dateringer fra Parnas og Nordstad tyder på at kartområdet skissert i Figur 2 var isfritt for 10.800 – 11.000 år siden, ref. /2/. Datidens havnivå, den marine grense (MG), spores i dag på terrasseflater ca. 180 moh., tydeligst ved Kjenstad, Belbu og Heimveg (Smestad), se Figur 3.
