# **Kvikkleiresoneutredning "light" Trøndelag Faresoner i Verdal kommune**

DELLEVERANSE 1

DOK.NR. 20170367-03-R  
REV.NR. 1 / 2017-11-15

På oppdrag fra NVE skal NGI gjøre en utredning "light" av utvalgte kvikkleiresoner i kommunene Rissa, Levanger, Inderøy og Verdal i Trøndelag. Oppdraget består i å vurdere de mest kritiske områdene i sonene basert på eksisterende grunnundersøkelser, befaring og vurdering av kvikkleiras beliggenhet og løsne- og utløpsområder for potensielle skred. I disse områdene skal det utføres grunnundersøkelser nok til å kunne beregne stabiliteten i kritiske profiler. Oppdraget er således en mellomting mellom en regional kartlegging og en detaljert soneutredning med stabilitetsberegninger i flere profiler. Formålet er å gi grunnlag for prioritering av sikringstiltak i sonene.

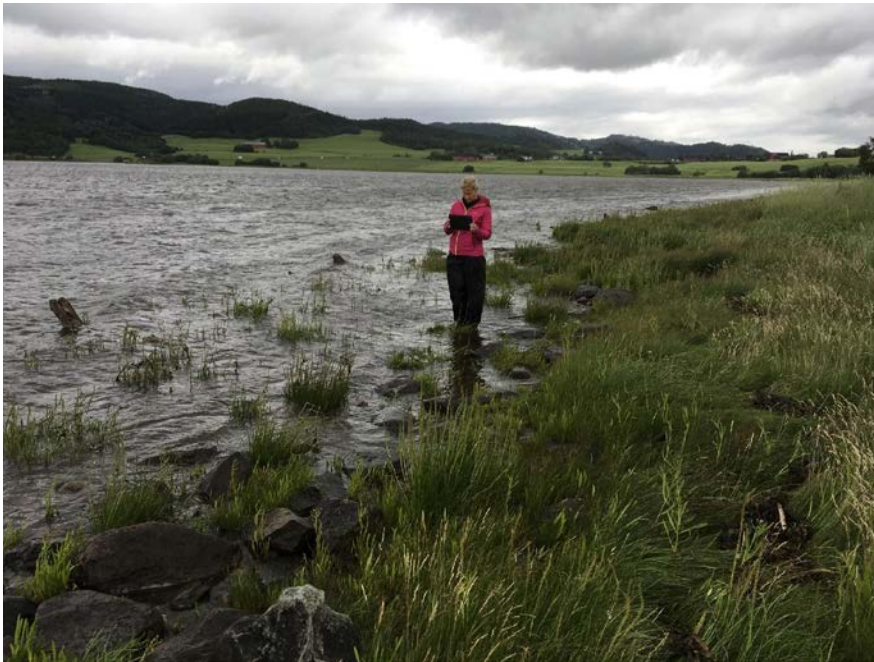
*Bilde 1 Bilde mot øst. Strandsonen i østre del av faresonen*

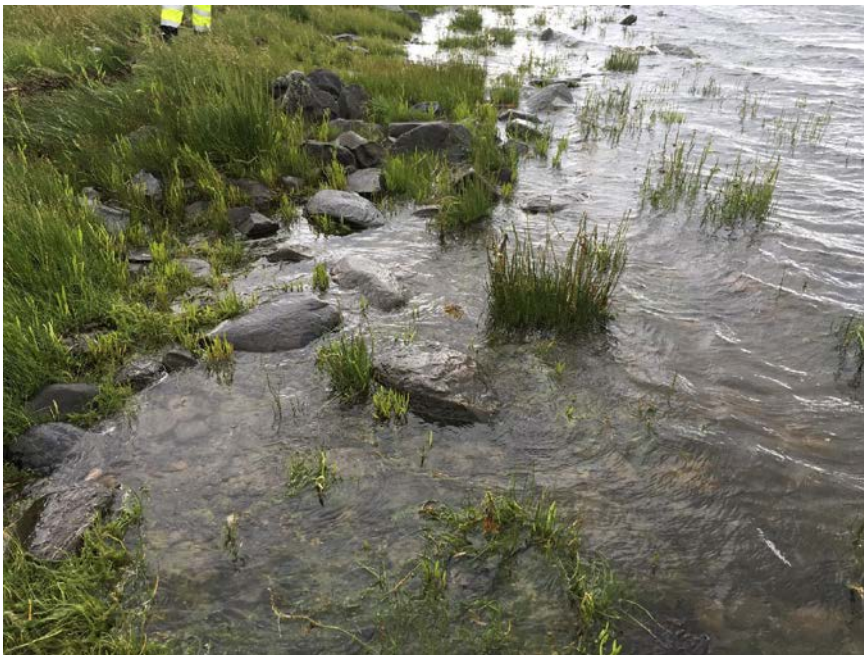
*Bilde 2 Stein i strandkanten. Bilde mot vest.*

| Faktor | Observasjon/beskrivelse | Kategori (sett x) | |
|---|---|---|---|
| Andre forhold | Mye stein i strandkanten. Grunnundersøkelser bør derfor trolig utføres med totalsondering / forboring og installering av odex-rør. | | |

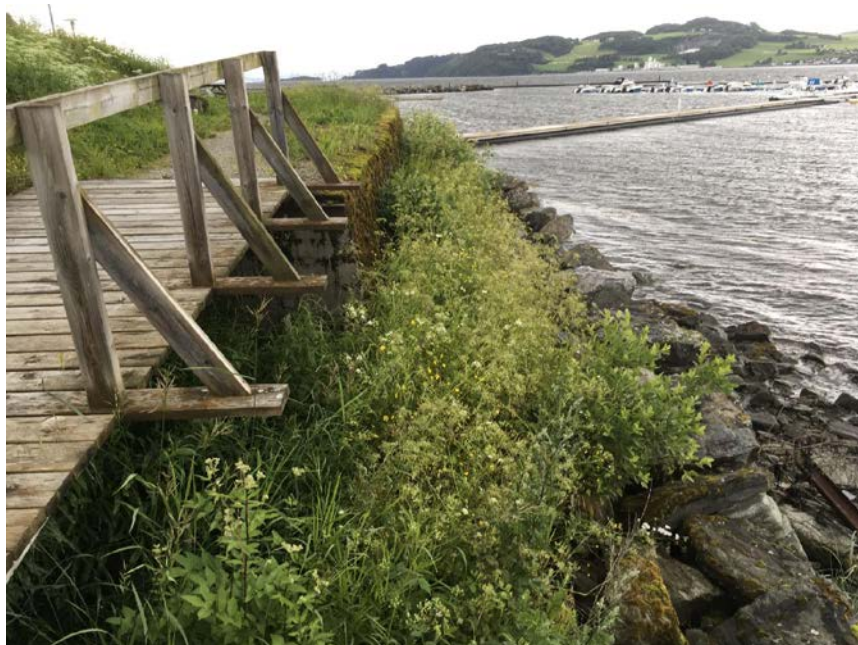
*Bilde 3 Gammel kai og molo lengre mor vest. Bilde mot nordvest.*

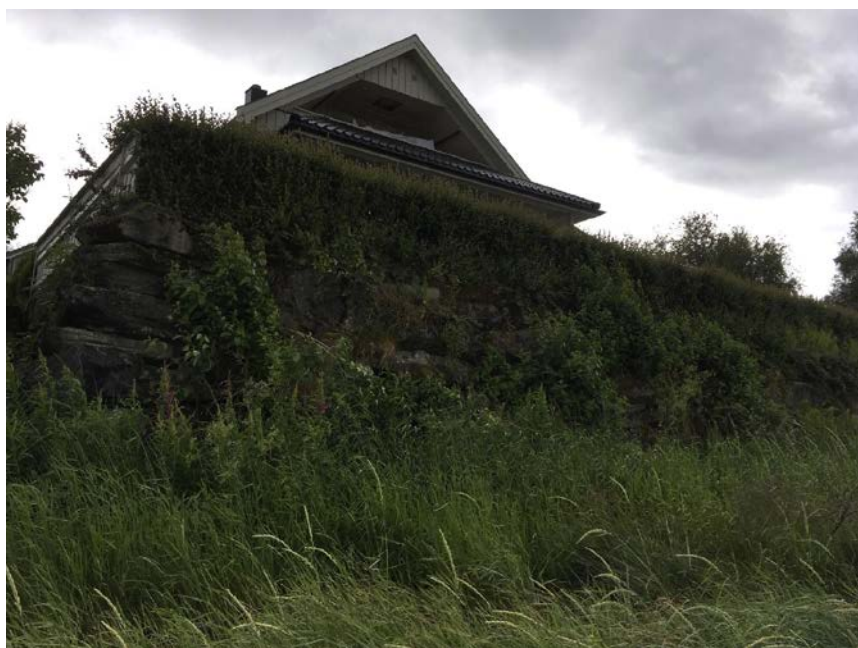
*Bilde 4 Steinmur på flere meter som hus er bygget på ved strandsonen.  
Bilde mot sør.*

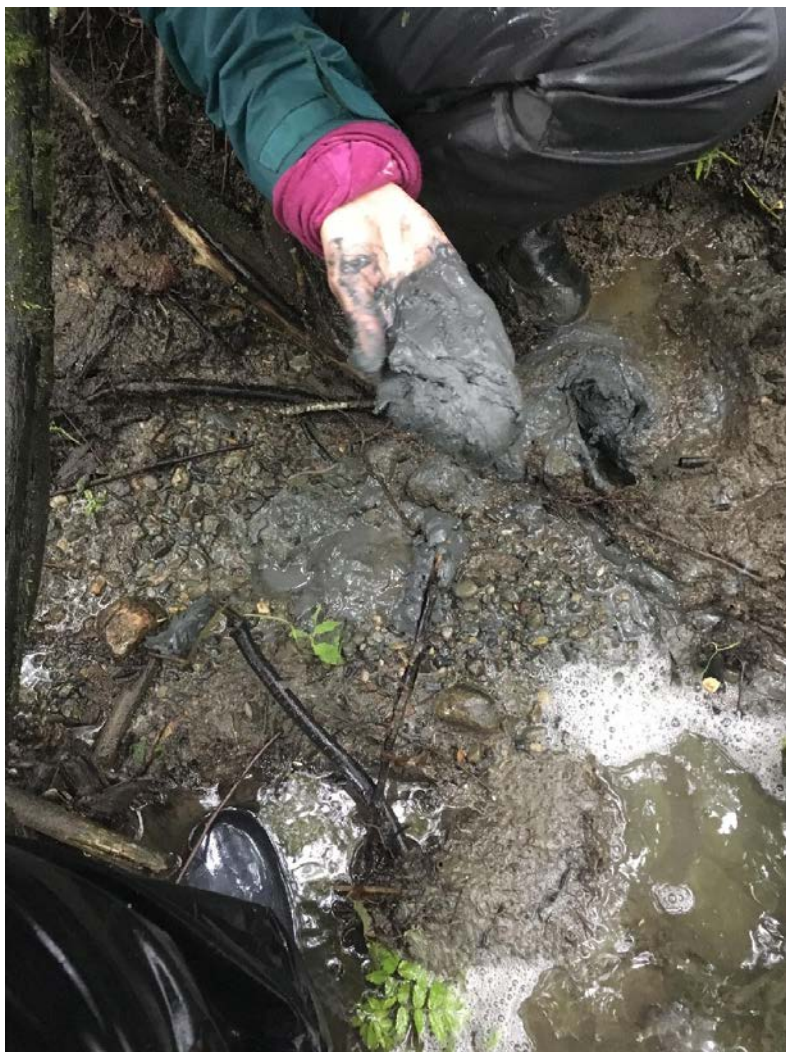
*Bilde 1 Siltig leire i elvekant. Bilde mot øst.*

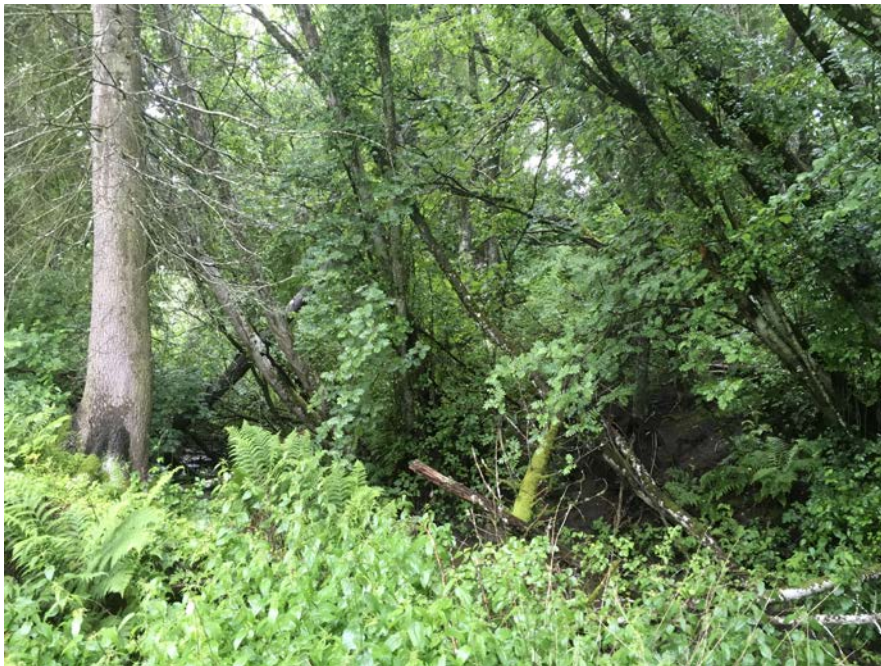
*Bilde 2 Trær som lener seg mot bekken. Tyder på sig i skråning.*

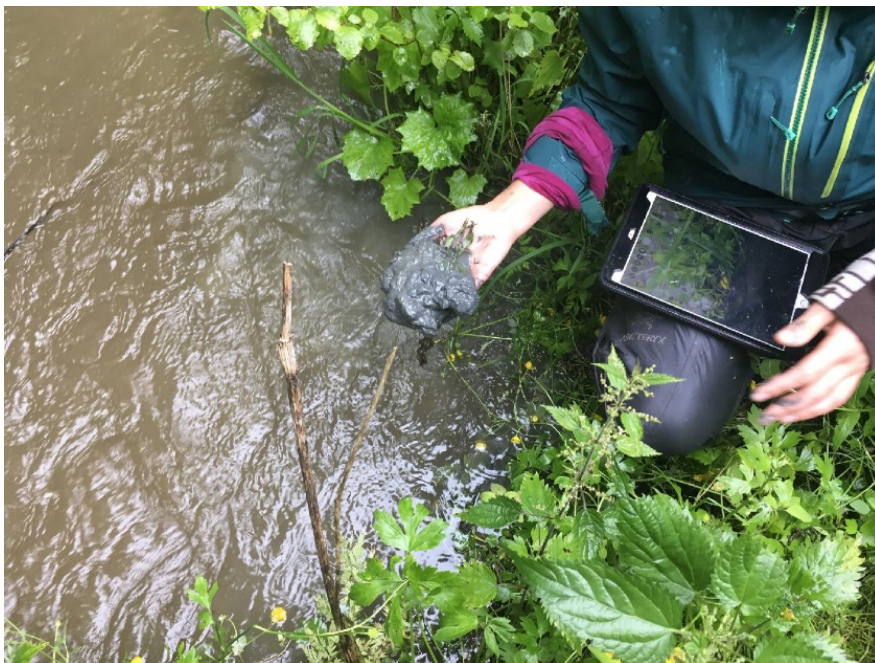
*Bilde 3 Bekken i Store dalen. Vannmettet og bløt leire og silt i overflata. Bilde mot nord.*

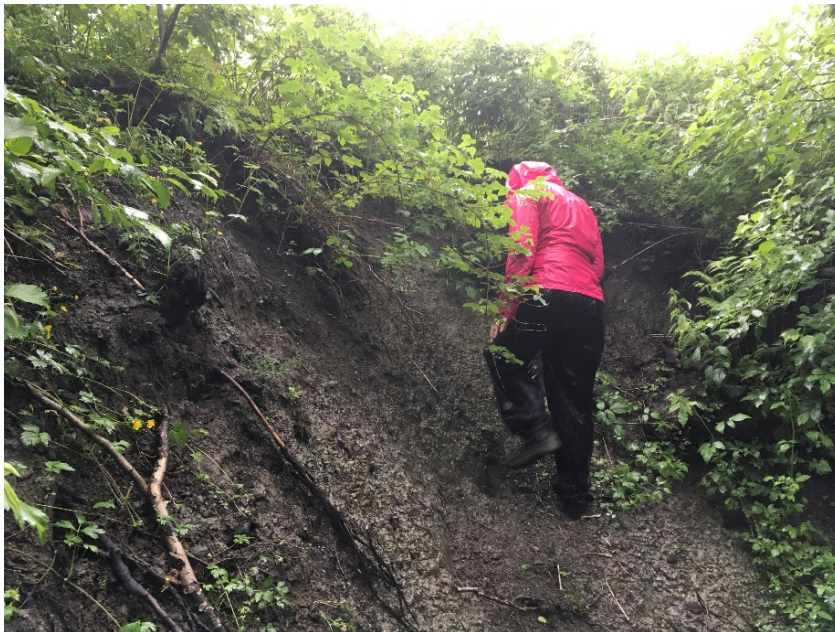
*Bilde 4 En mindre overflateutglidning i Stor dalen. Bilde mot nordvest.*

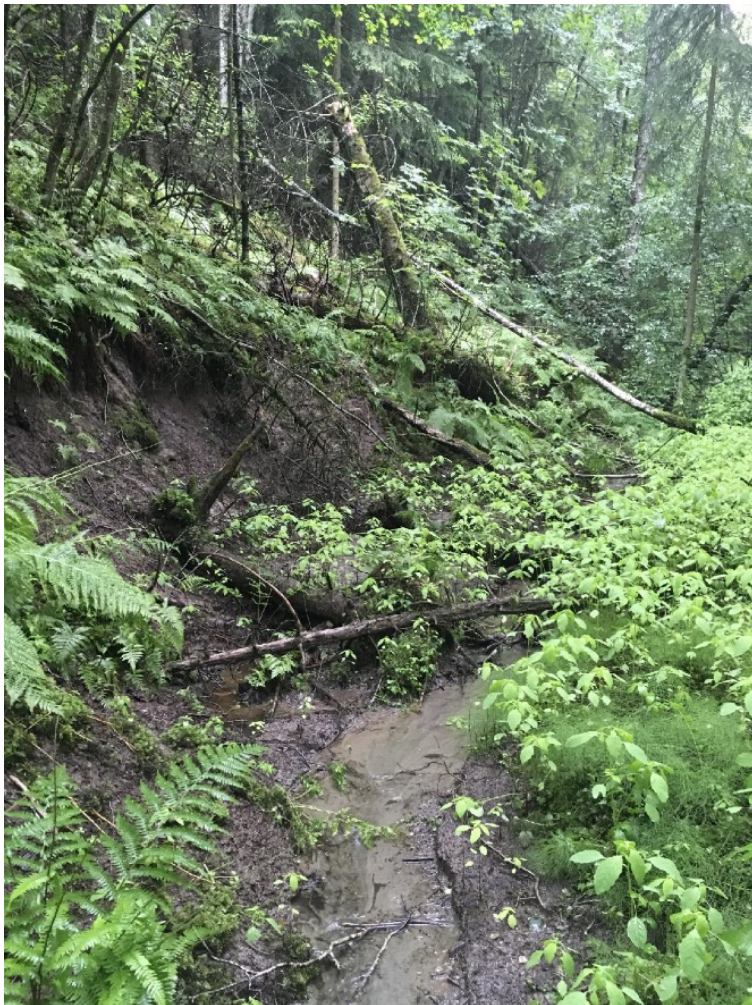
*Bilde 5 Lite til noe erosjon i Litje dalen. Ingen synlig leire i overflaten. Bilde tatt mot sør.*

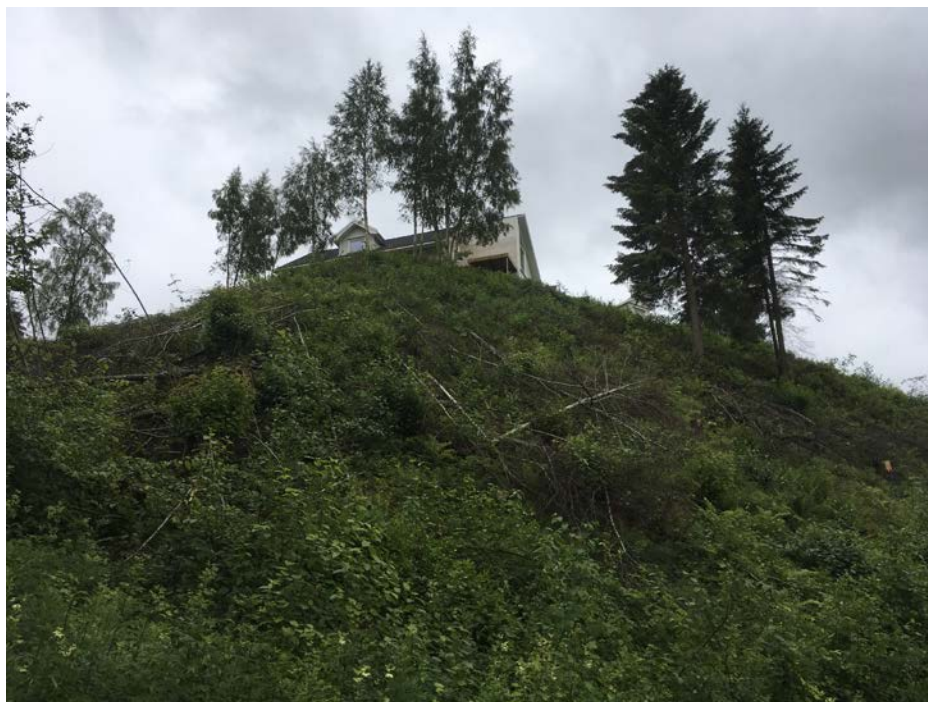
*Bilde 6 Bratt og høy skråning med hus på toppen. Det er utført avskoging i skråningen nedenfor huset. I bunn av skråningen er det en grøft uten vann. Ingen erosjon.*

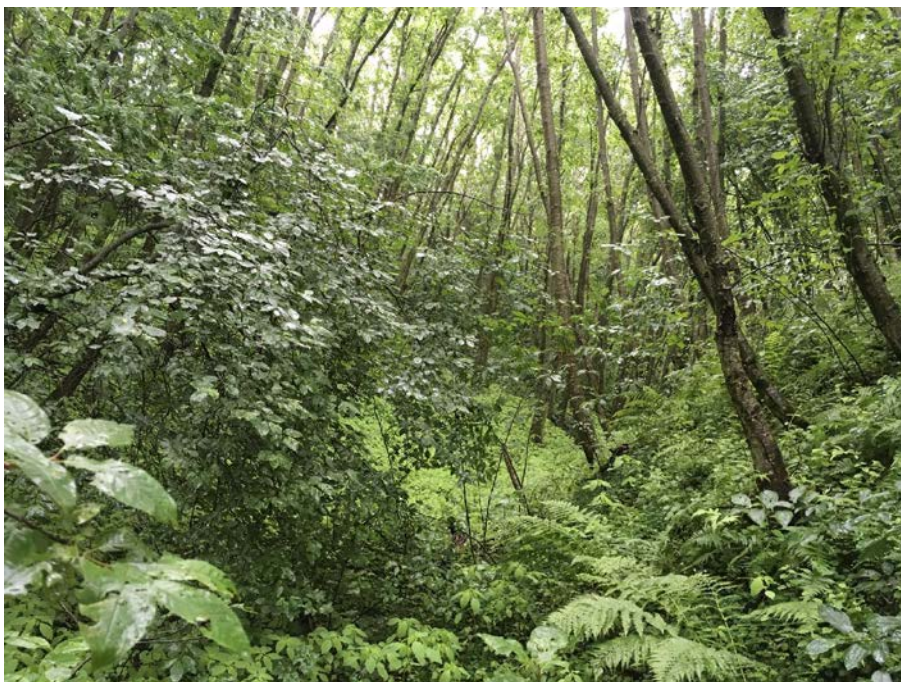
*Bilde 1 Noe sig i skråning, ingen erosjon. Bilde mot øst.*

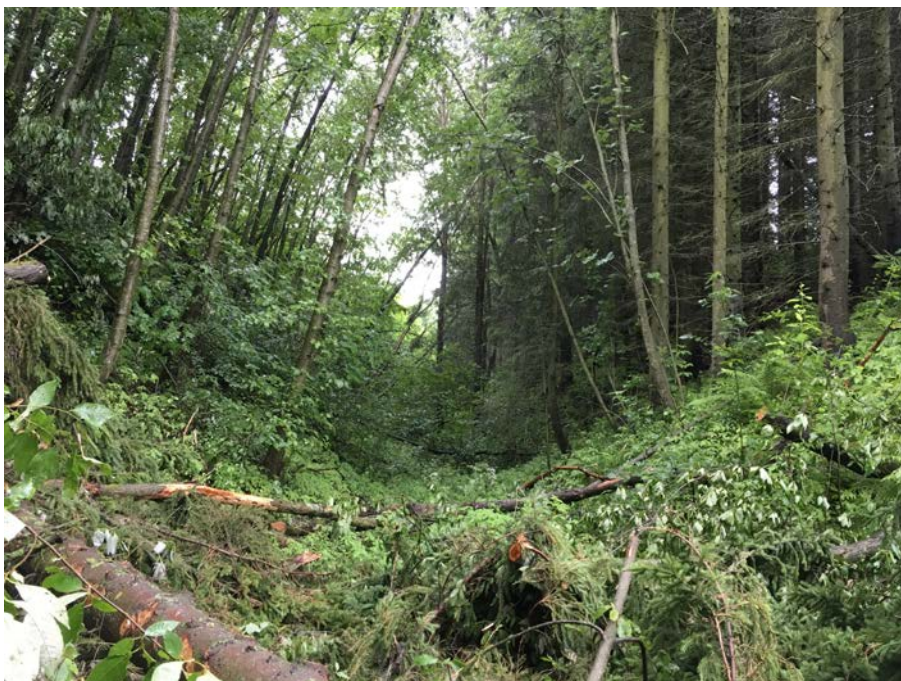
*Bilde 2 Noe sig i skråning, ingen erosjon. Bilde mot øst.*

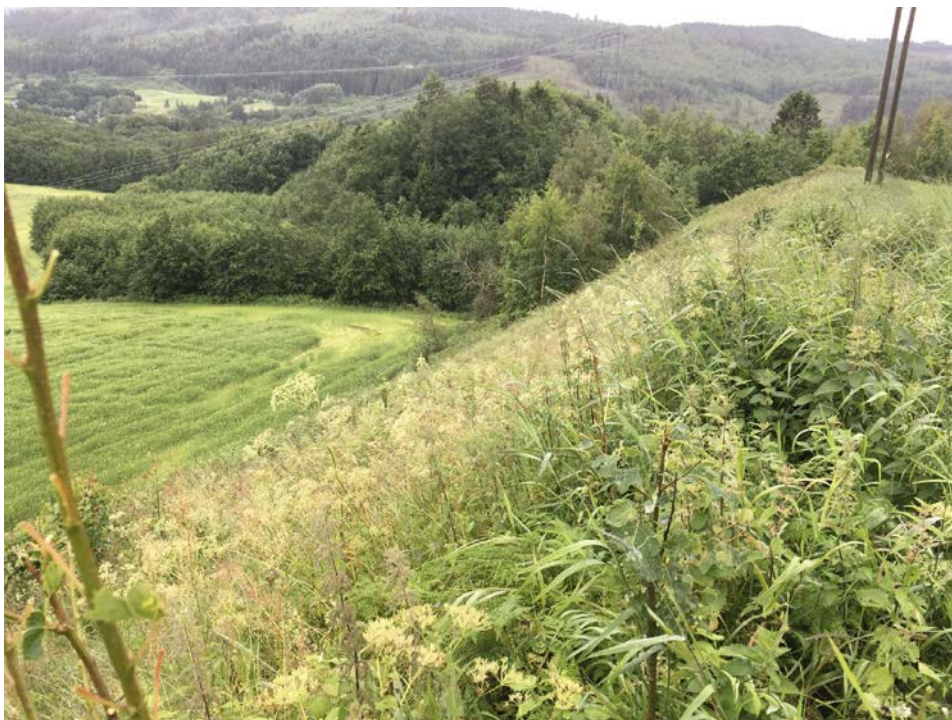
*Bilde 3 Meget bratt og jevn skråning. Elve- og bekkenedskjæring fra kvartærgeologisk kart. Ingen erosjon. Bilde mot sør.*

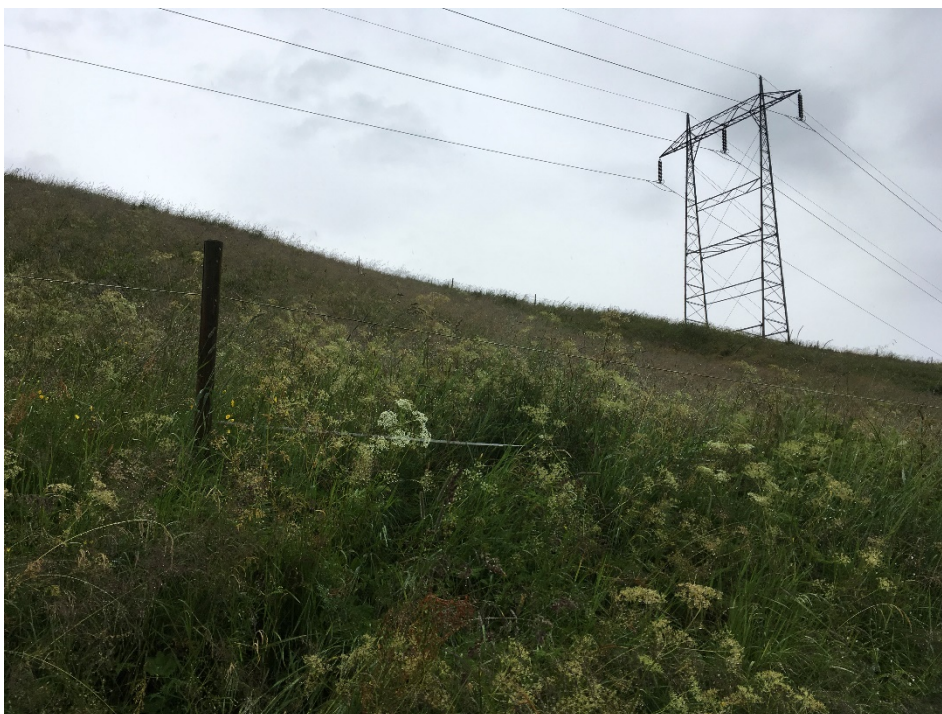
*Bilde 4 Bilde ved snitt H. Bratt skråning, markert som elve- og bekkenedskjæring i kvartærgeologisk kart.*

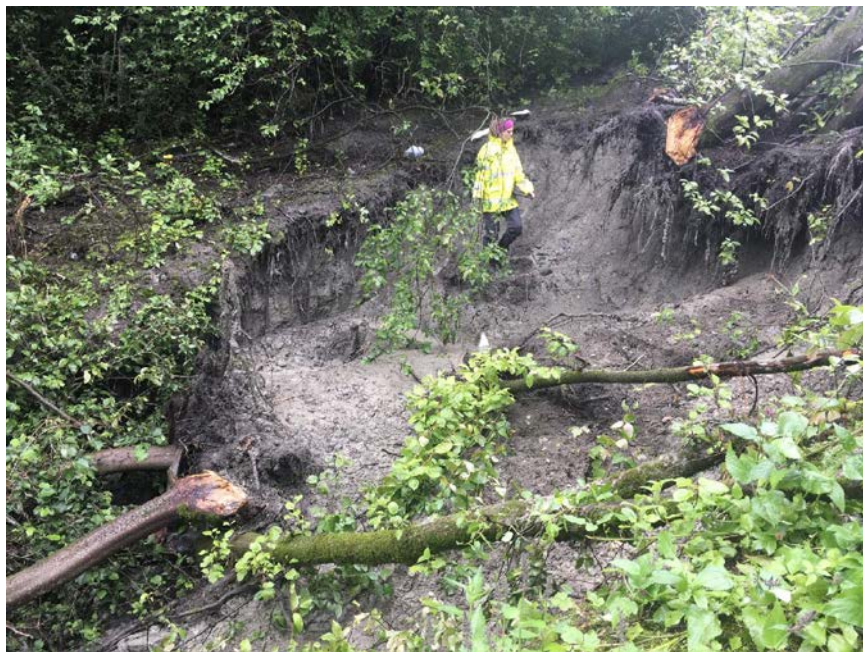
*Bilde 2 Aktiv erosjon i ravinen øst for Gudding gård. Fersk utglidning i siltig leire. Bruddkant ca. 2 meter høy. Bilde tatt mot sørvest.*

*Bilde 4 Skredmasser fra utglidning (ref. bilde 2) som har lagt seg i Sogngrensebekken. Bekken har laget seg en liten passasje gjennom skredmassene. Bilde mot vest.*

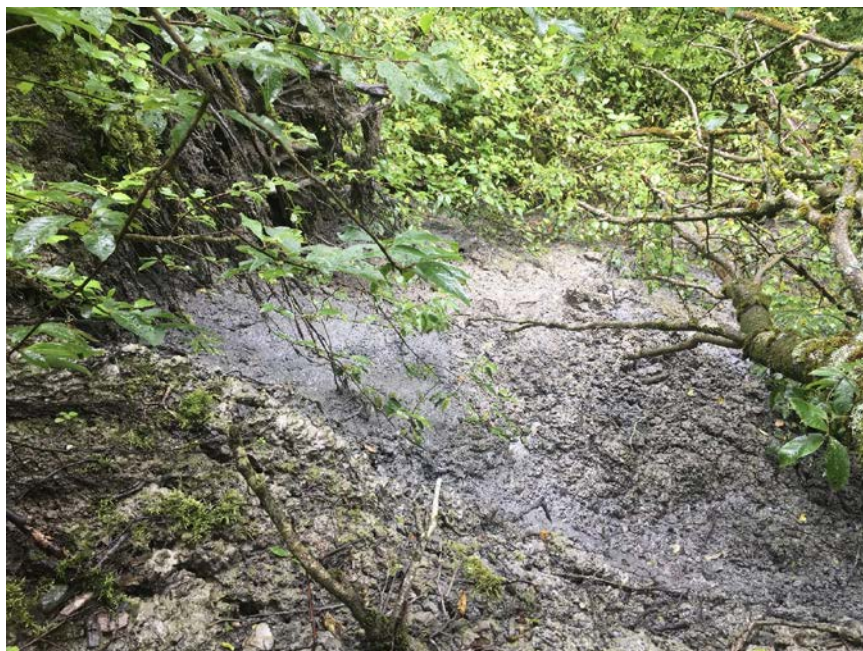
*Bilde 3 Aktiv erosjon øst for Gudding gård. Bilde tatt mot nordvest.*

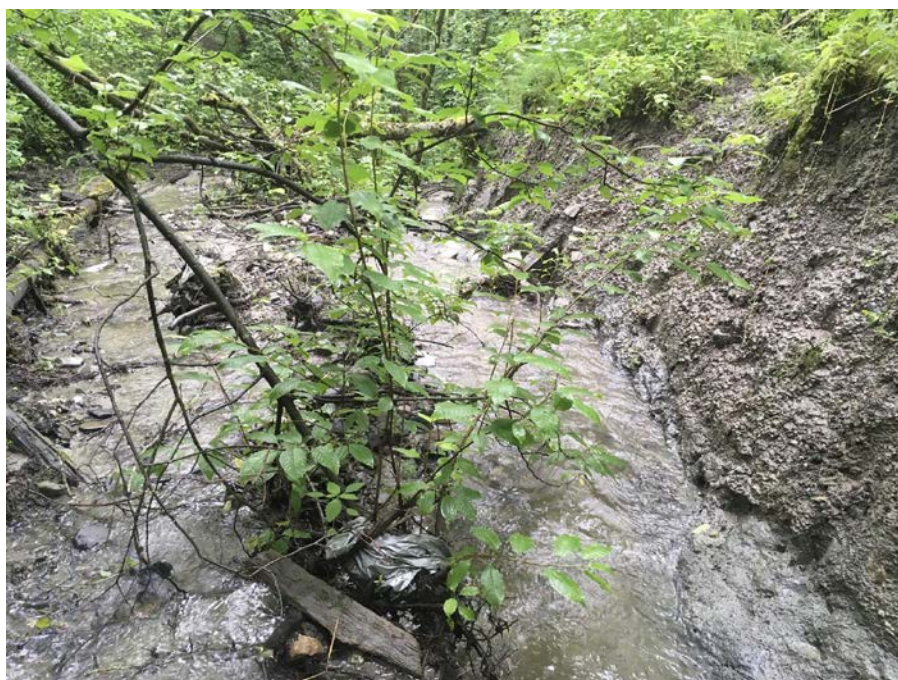
*Bilde 6 Noe til aktiv erosjon ved snitt I-I i ravinen vest før Gudding gård. Bilde mot nord.*

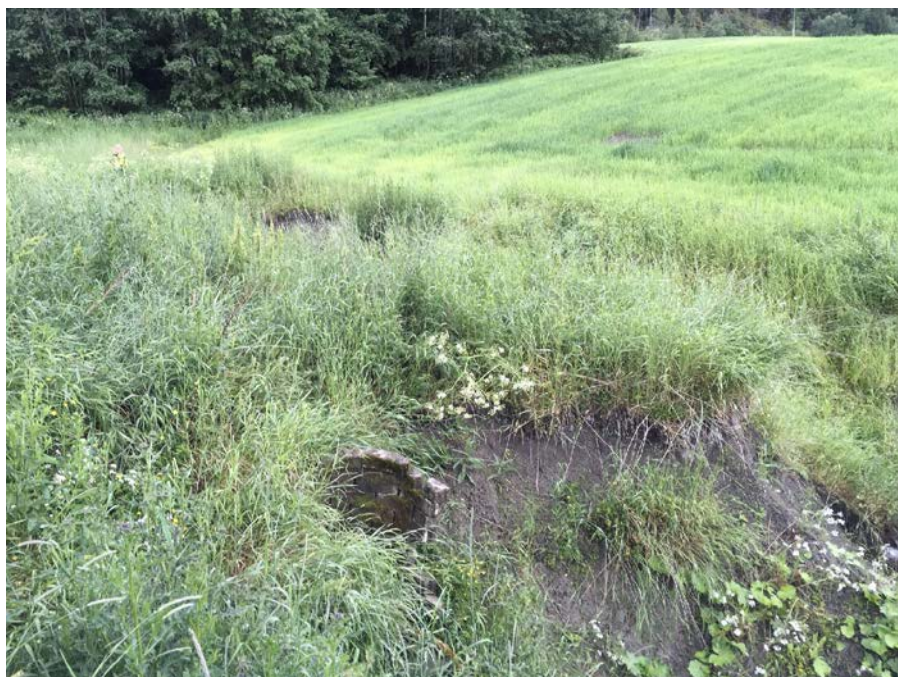
*Bilde 8 Aktiv erosjon ved åker opp mot Rv. 72. Bekkelukking ødelagt. Bilde tatt mot sørvest.*

| Faktor | Observasjon/beskrivelse | Kategori (sett x) | |
|---|---|---|---|
| Inngrep | Bakkeplanering og bekkelukking i øvre del av bekken vest i sonen. I dette området har det gått større og mindre utglidninger, og bekkelukkingen ved jordet opp mot Rv. 72 er nå ødelagt pga utglidningene. | Stort | x |

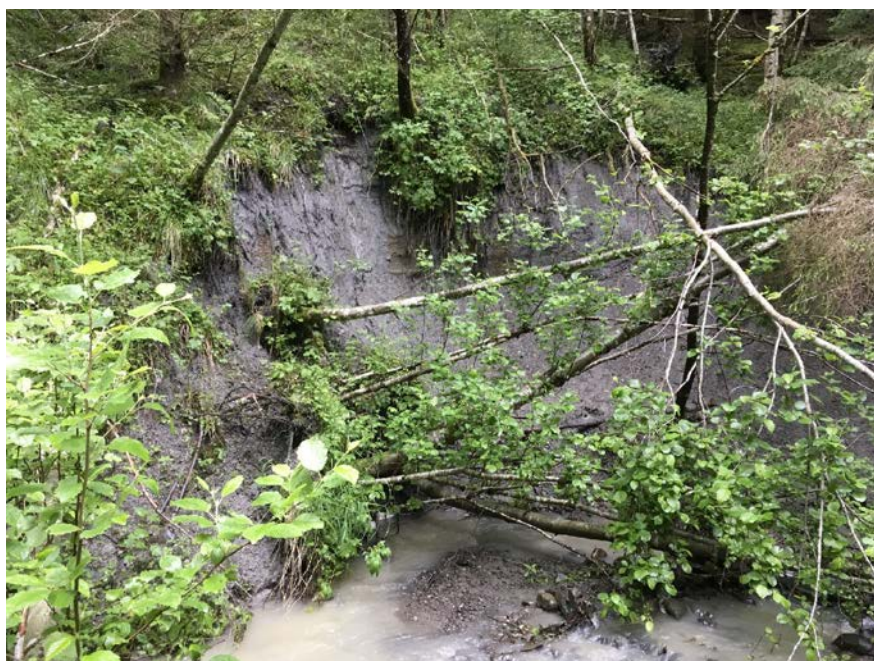
*Bilde 4 Erosjon og utglidning på østsiden av bekken (utenfor sonen). Bruddkant ca 3 - 4 m. Leire, silt, sand og grus i erosjonssår. Bilde mot øst.*

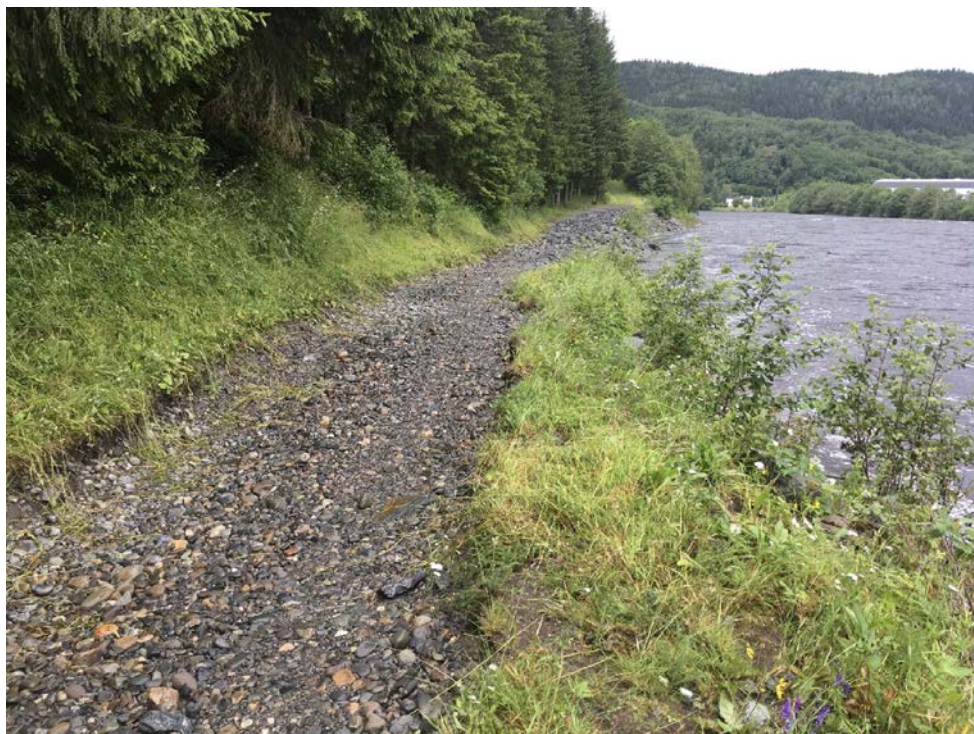
*Bilde 6 Vei langs elvekant. Plastret. Bratt skråning i bakkant av veien. Kan elven gå over veien og grave i den bratte skråningen bak? Bilde mot nord.*

| Faktor | Observasjon/beskrivelse | Kategori (sett x) | |
|---|---|---|---|
| Erosjon | <u>Skråning mot Verdalselva:</u><br>Det er en bratt skråning fra Verdalselva, med en veg i bunn. Vegen er bygd opp av stein, fungerer også som erosjonssikring.<br><u>Ravinedal vest i sonen (ved B1):</u><br>Øverst i ravinen er det lite erosjon, og litt lengre nord har bekken gravd seg ned 1,5 – 2 m. Se Bilde 1.<br><u>Ravinedal ved B2:</u><br>Klart vann, stein i bekkeløp, liten vannføring, lite erosjon.<br><u>Ravinedal nordøst i sonen ned mot elva:</u><br>Bekken er blakket. Registrert noe erosjon på begge sider av bekken, spesielt i ytterkanter. Observert silt/leire i erosjonssår. I deler av bekken er det observert berg i dagen i bunn. Bekken kan derfor ikke grave seg nedover hvor dette er observert. Se befaringskart. | Aktiv | x |

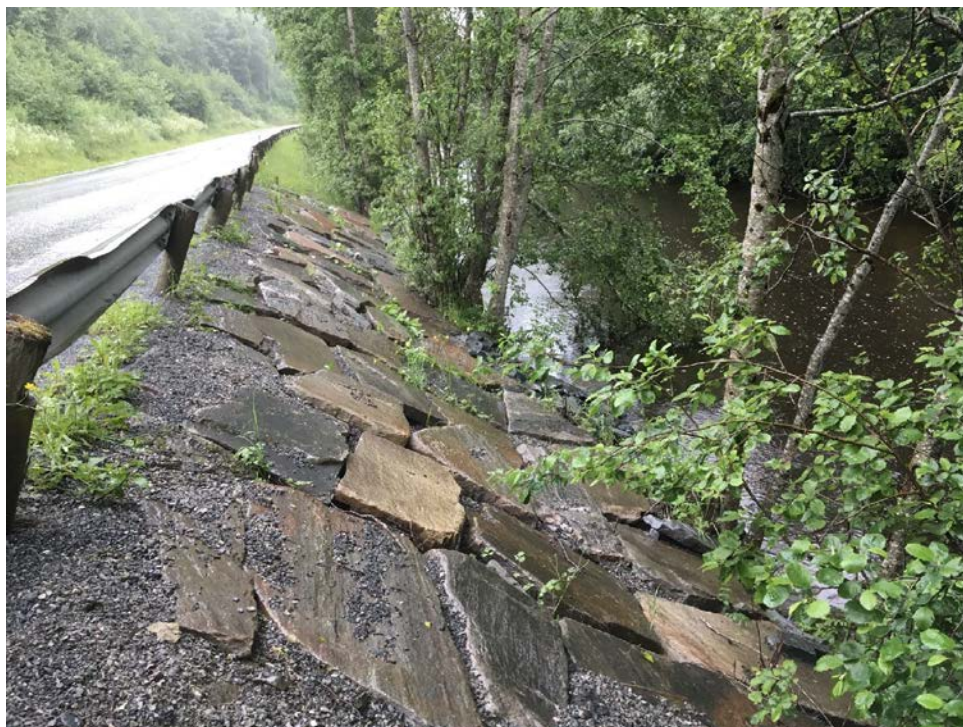
*Bilde 1 Plastring ned mot Verdalselva ved Fv.757. Bilde mot nord.*

| Faktor | Observasjon/beskrivelse | Kategori (sett x) | |
|---|---|---|---|
| Inngrep | Plastring i et parti ned mot Verdalselva. Se Bilde 1. Dypdrenering i vegskuler. Bekkelukking og planering på jordet ovenfor (nordvest) gården Innlegghaugen. Nylig gravd ned til berg (ca 4 m under terreng) på gården Innlegghaugen, 15 m vest for hovedhuset. | Stort | x |

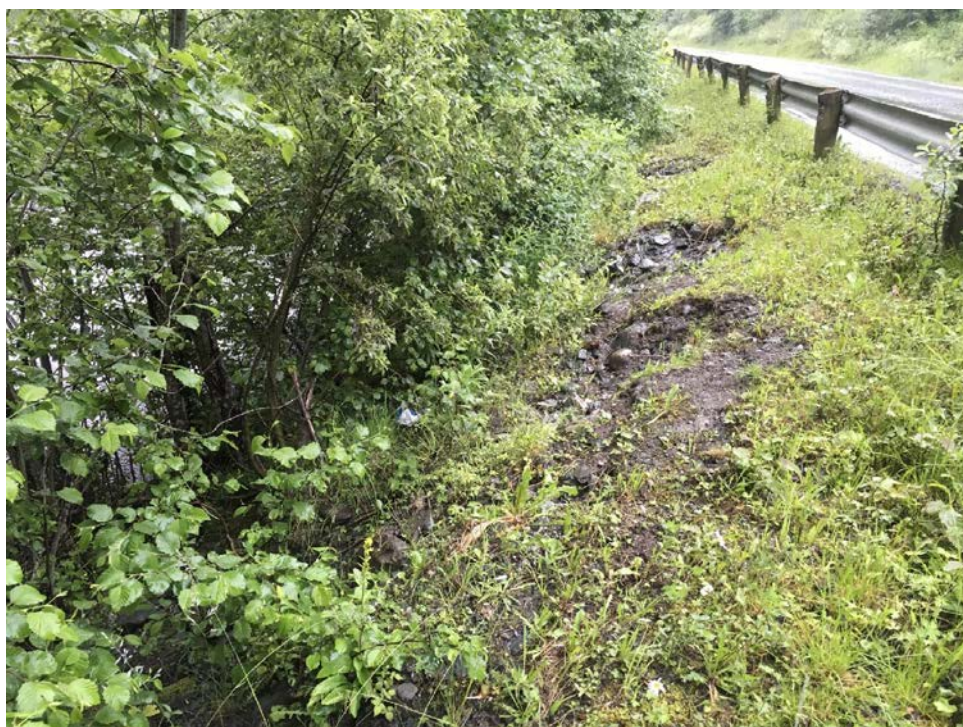
*Bilde 2 Små lokale erosjonsproblemer i toppdekket i veggrøfta. Ikke observert silt/leire. Bilde mot sør.*

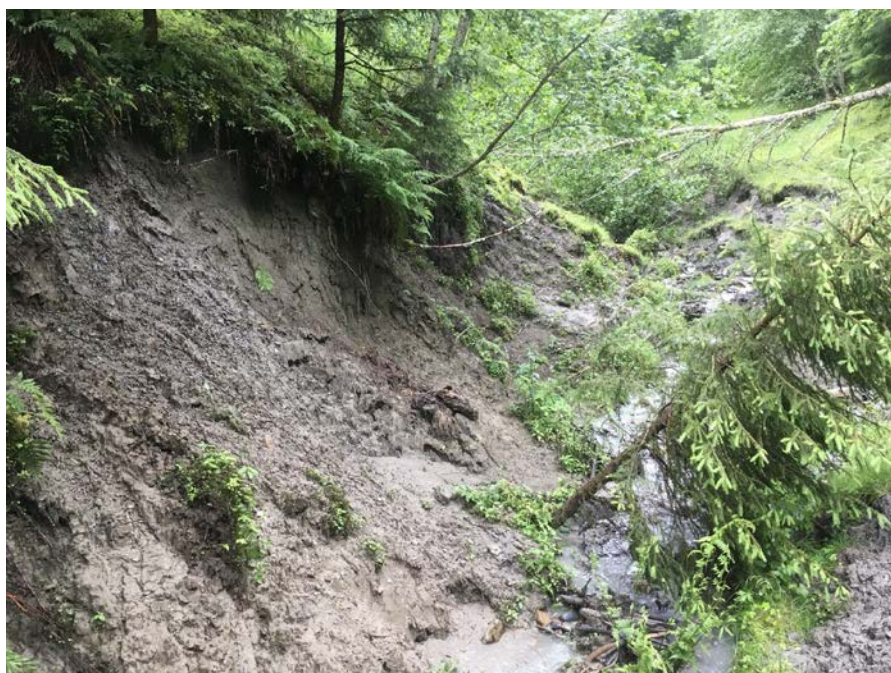
*Bilde 3 Erosjon i ravine fra Saukinn til Innlegghaugen. Adkomst av borerigg er vanskelig. Bilde mot sørvest.*

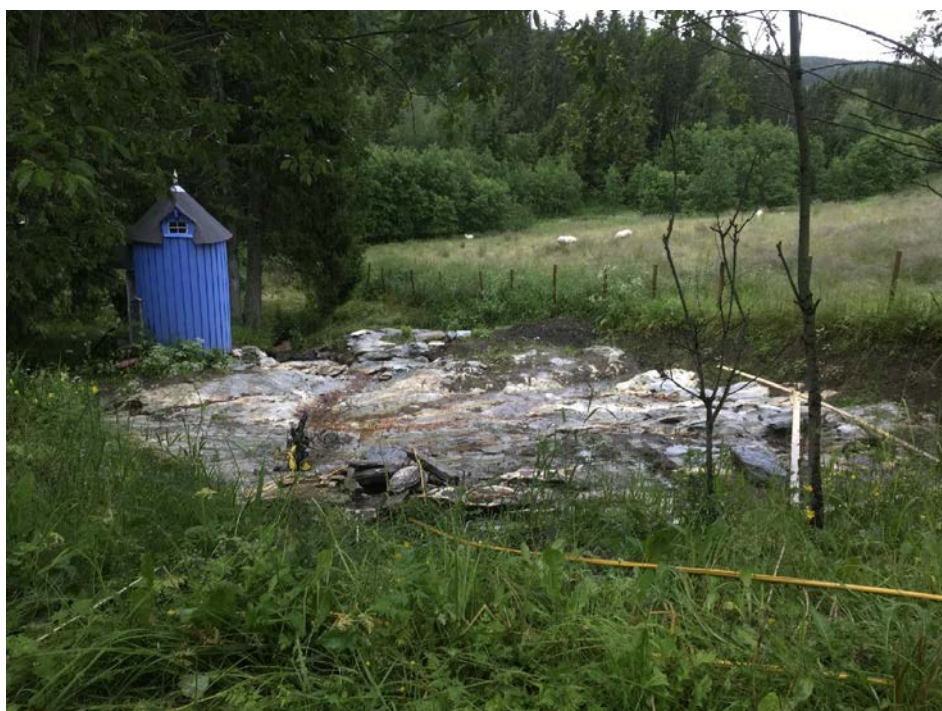
*Bilde 6 Gravd til berg like sørvest for hovedbygning på gården Innlegghaugen. Bilde mot sørvest.*

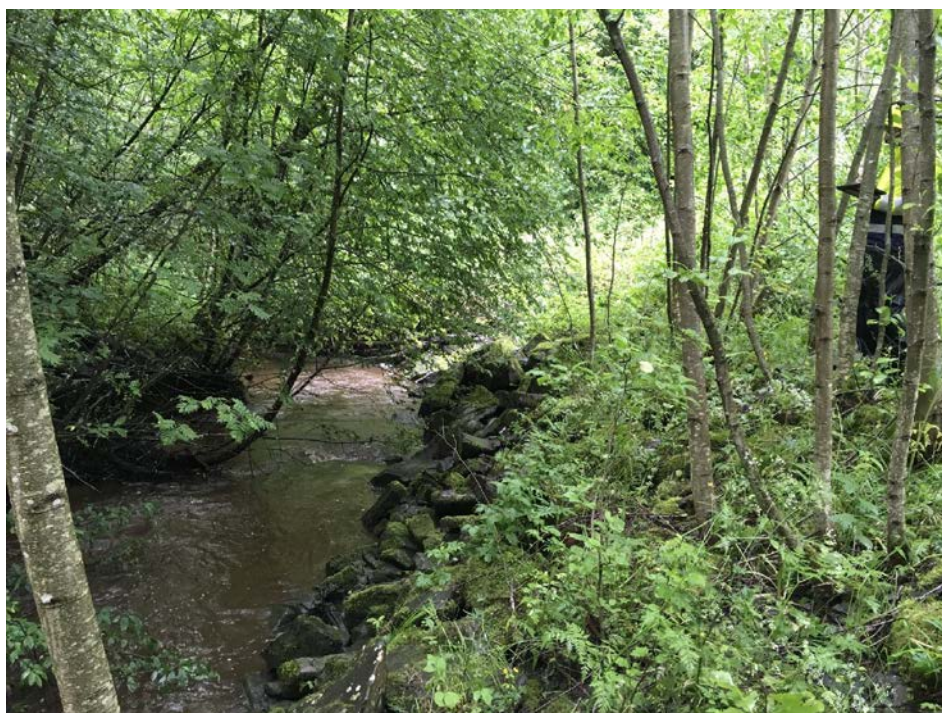
*Bilde 1 Elven Leirå er plastret med stor stein helt sør i kvikkleirsonen. Bilde mot sør.*

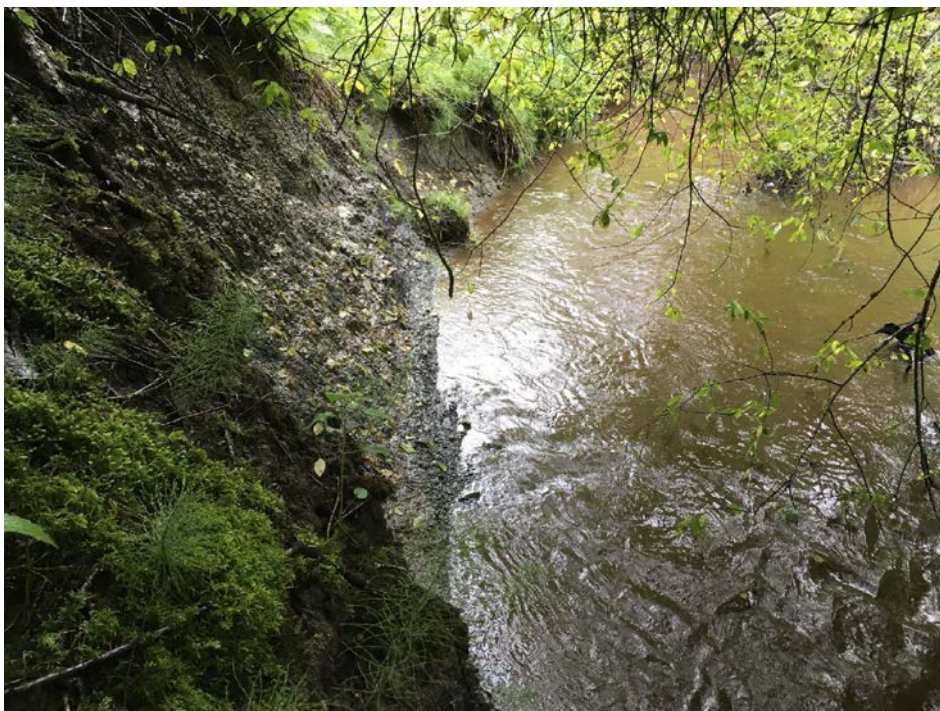
*Bilde 3 Elven Leirå. Erosjon og leire. Blakket vann. Bilde mot nord.*

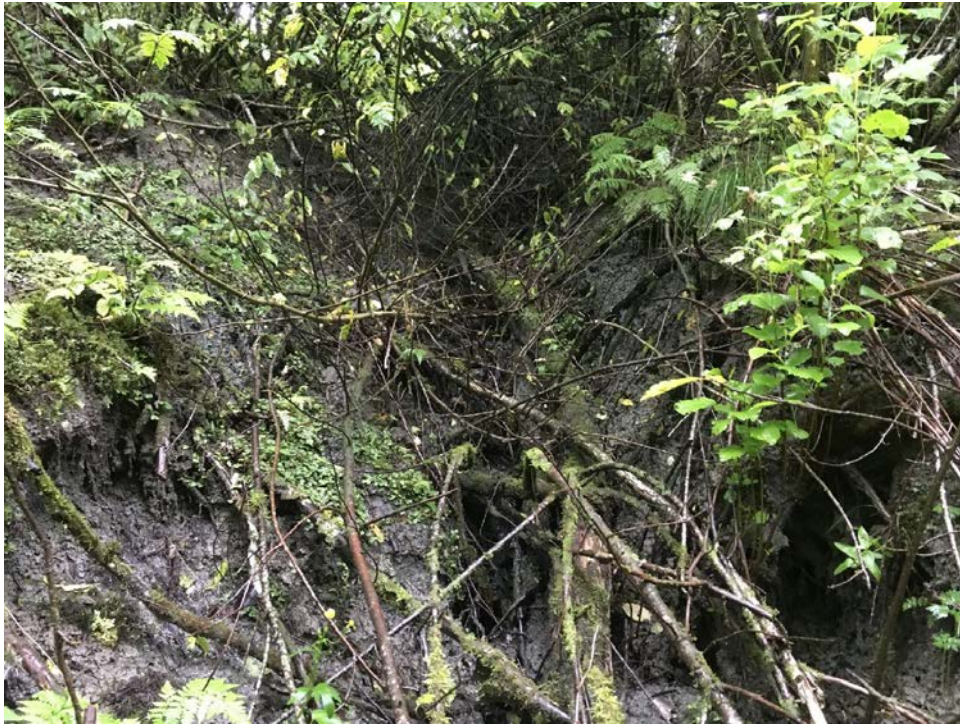
*Bilde 5 Sidegrøft/drensgrøft fra vest ned mot elven Leirå. Bilde tatt mot vest.*

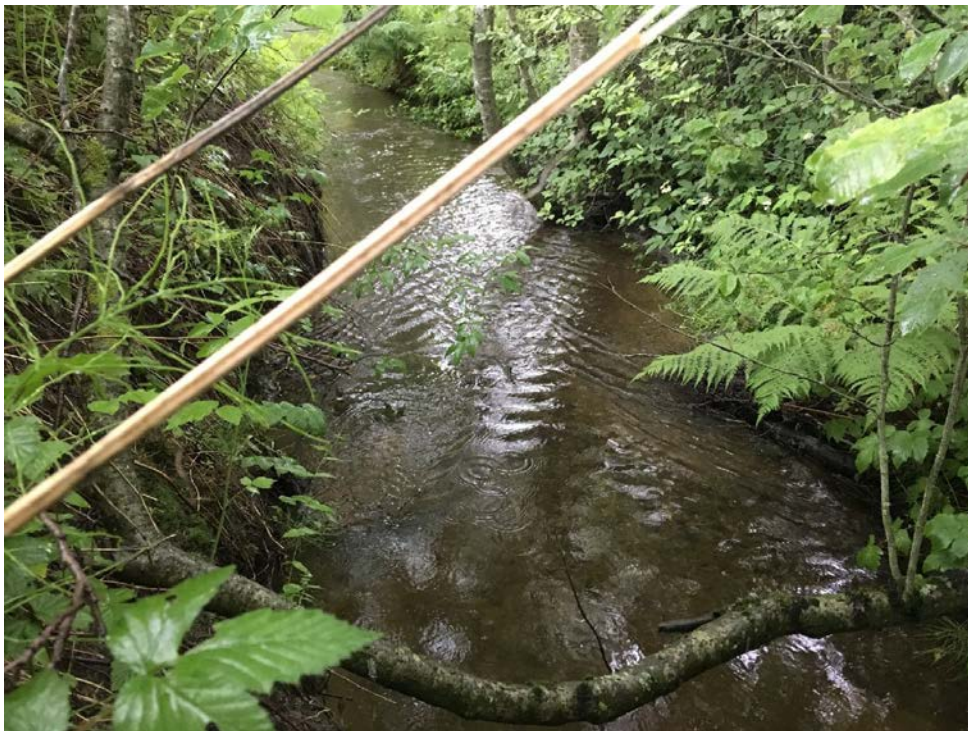
*Bilde 1 Korsdalsbekken. Litt erosjon i yttersvinger. Bilde mot sørøst.*

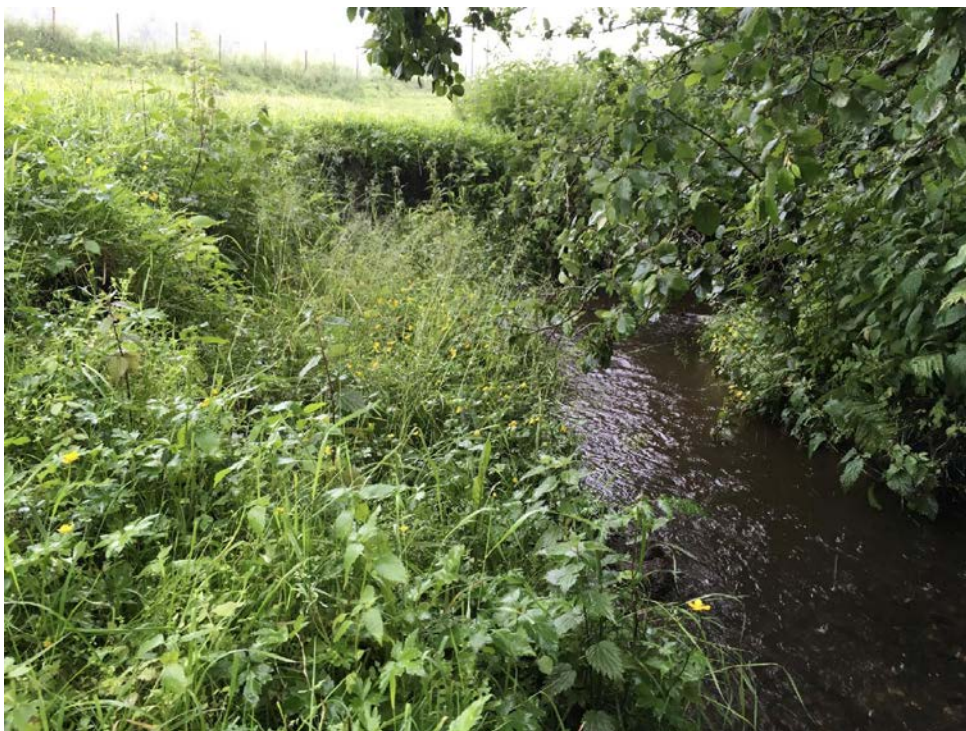
*Bilde 2 Mindre erosjonssår i yttersving. Bilde mot sørøst.*
