# **Kvikkleiresoneutredning "light" Trøndelag Faresoner i Verdal kommune**

DELLEVERANSE 3

DOK.NR. 20170367-06-R  
REV.NR. 1 / 2018-05-23

Prosjekttittel: Kvikkleiresoneutredning "light" Trøndelag. Faresoner i Verdal kommune  
Dokumenttittel: Delleveranse 3  
Dokumentnr.: 20170367-06-R  
Dato: 2018-03-21  
Rev.nr. / Rev.dato: 1 / 2018-05-23

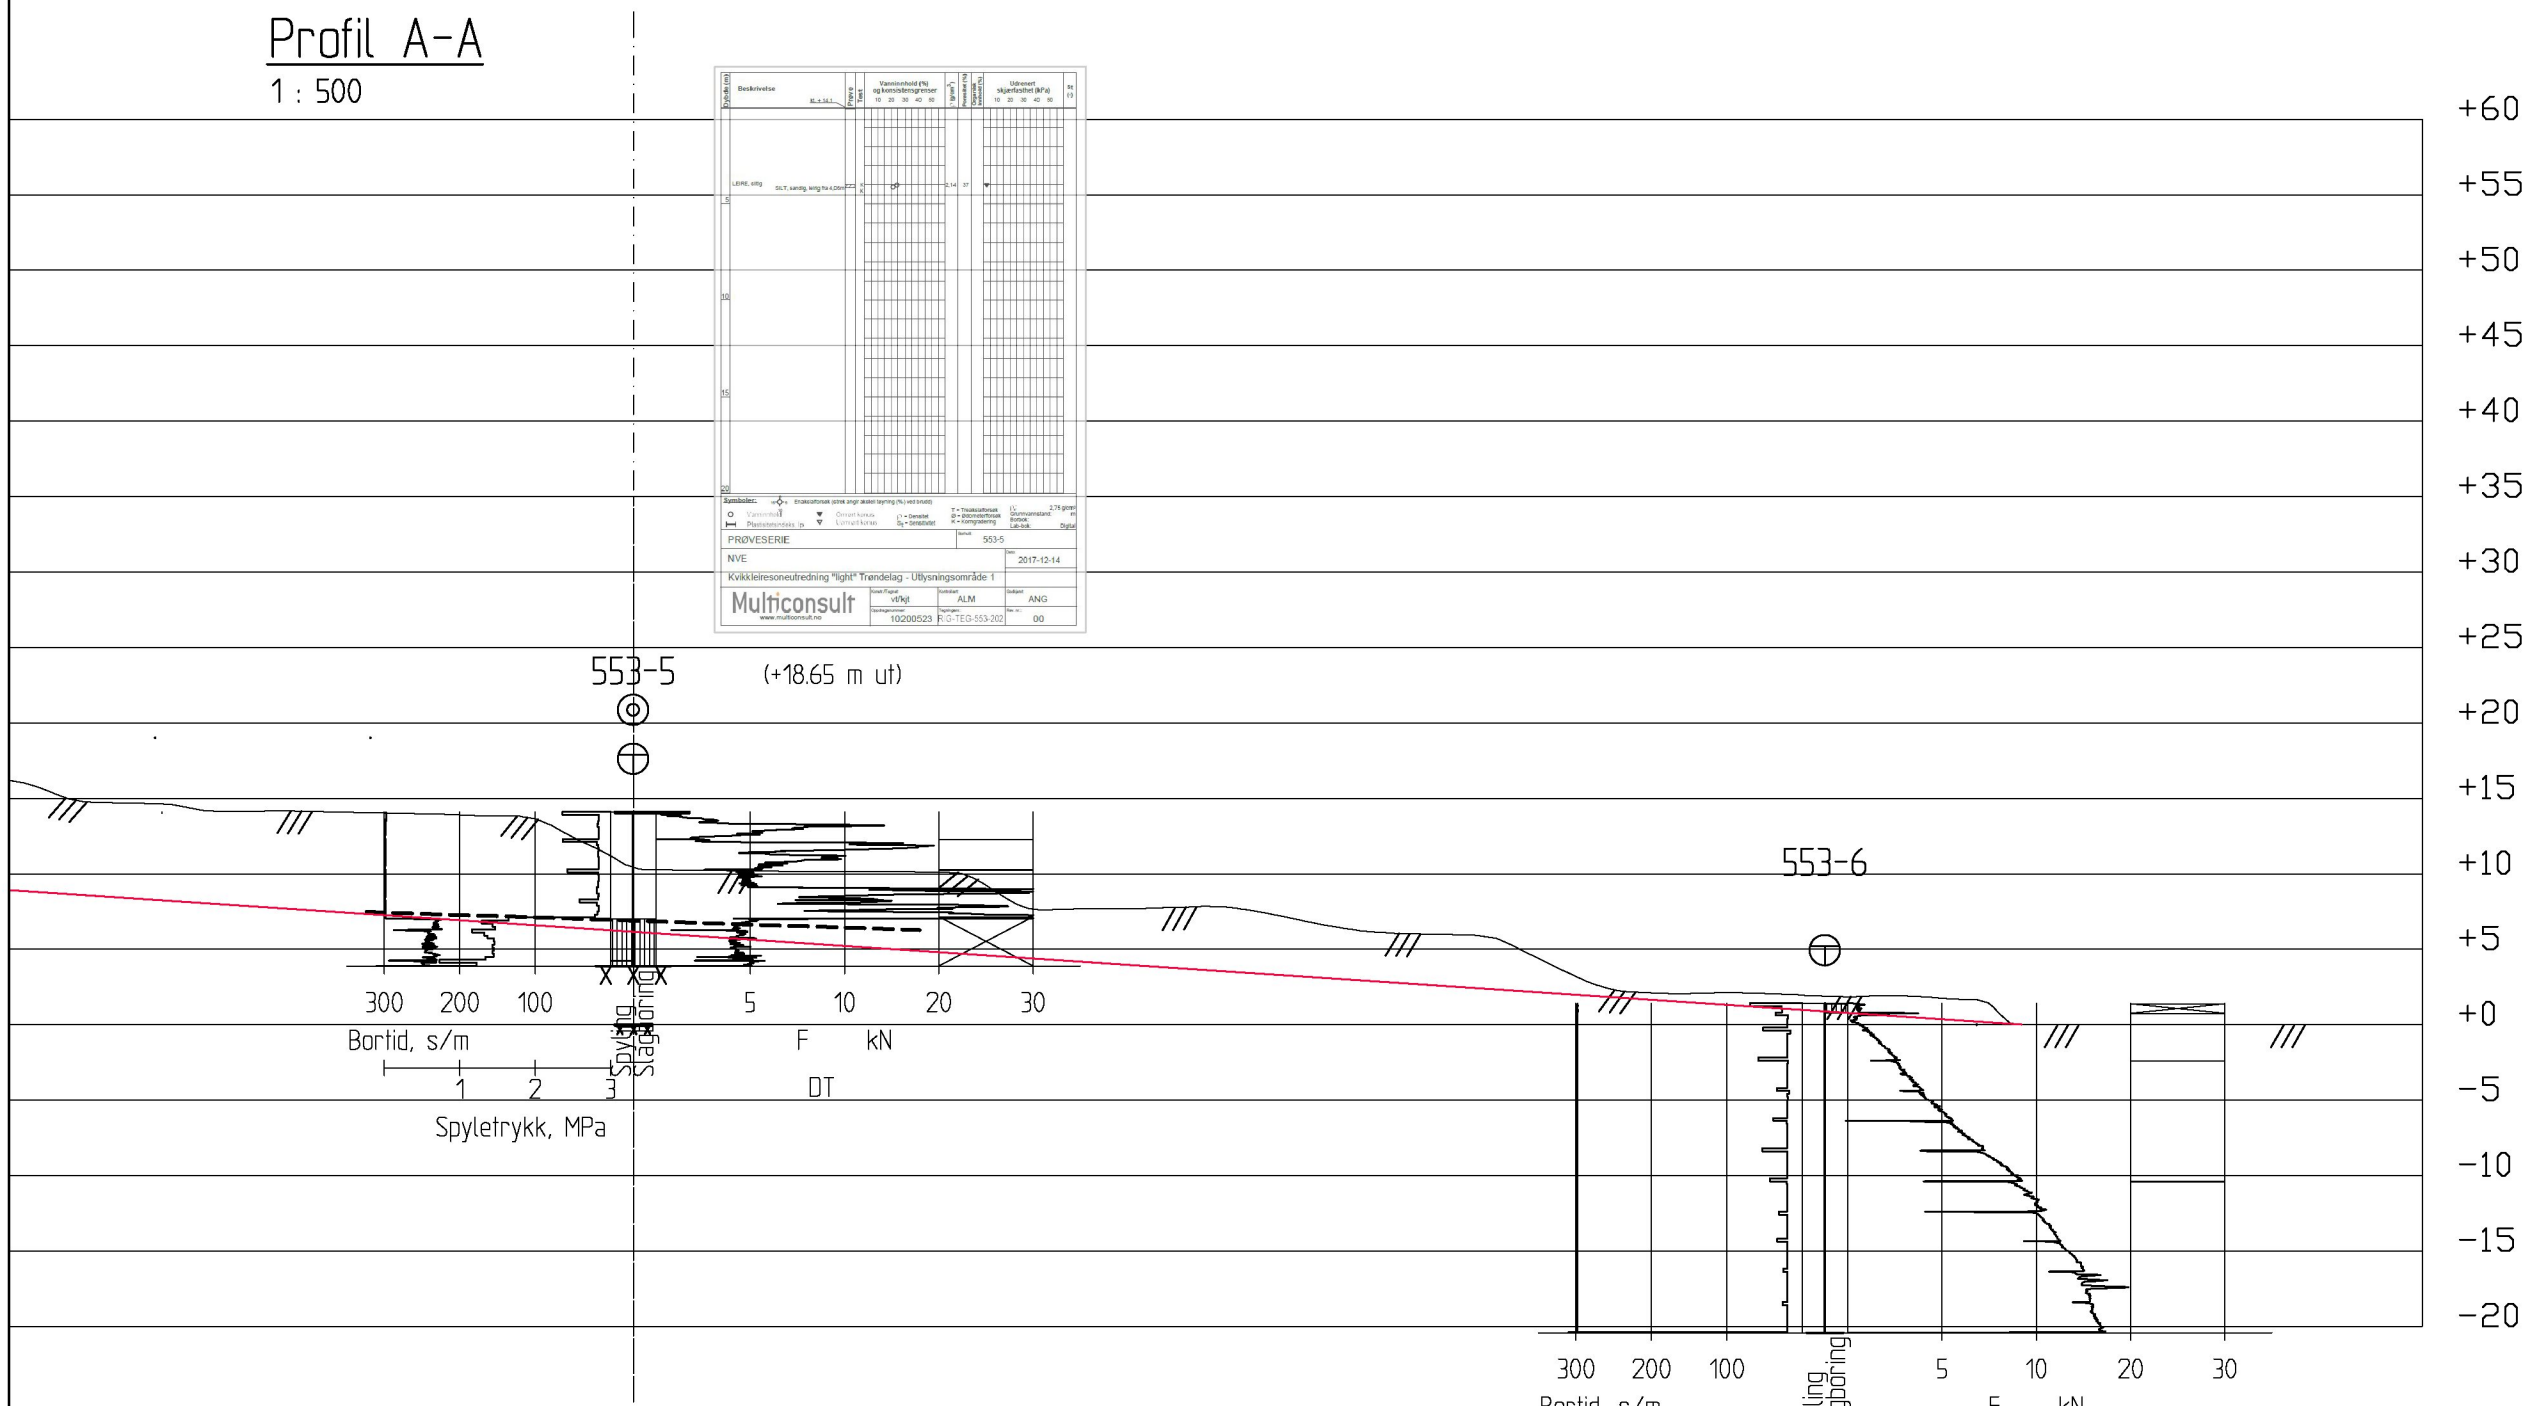
Faresone 553 Tronestangen  
Profil A, B og C  
Eksisterende og supplerende boringer  
Tolkning av kvikkleire

Profil A-A (fortsettelse)  
1: 500

Profil B-B  
1: 500

Profil C-C  
1: 500
