Stabilitetsanalyser av kvikkleiresone 56 Bøle i Skien kommune

RESULTATER AV STABILITETSBEREGNINGER MED
VURDERING AV EVENTUELLE TILTAK

DOK.NR. 20130896-02-R
REV.NR. 3 / 2020-01-20

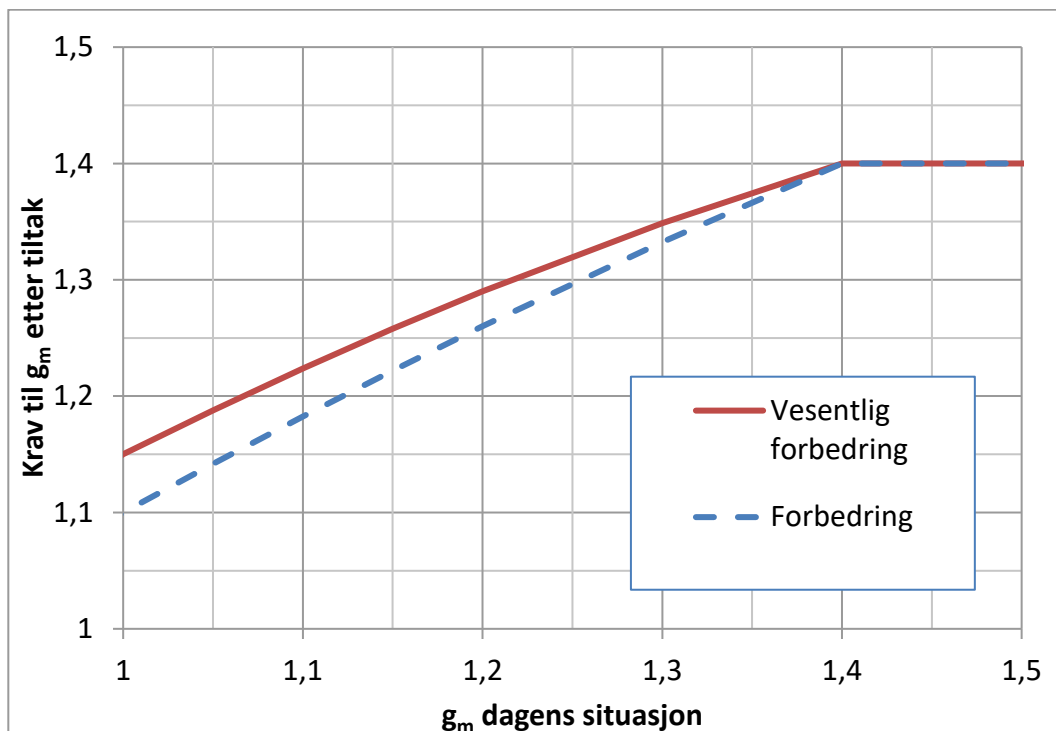
Figur 1: Krav til materialfaktor etter stabiliserende tiltak ut fra beregnet materialfaktor for dagens situasjon. Krav for hhv. "forbedring" og "vesentlig forbedring" i hht. ref. /5/ er vist.

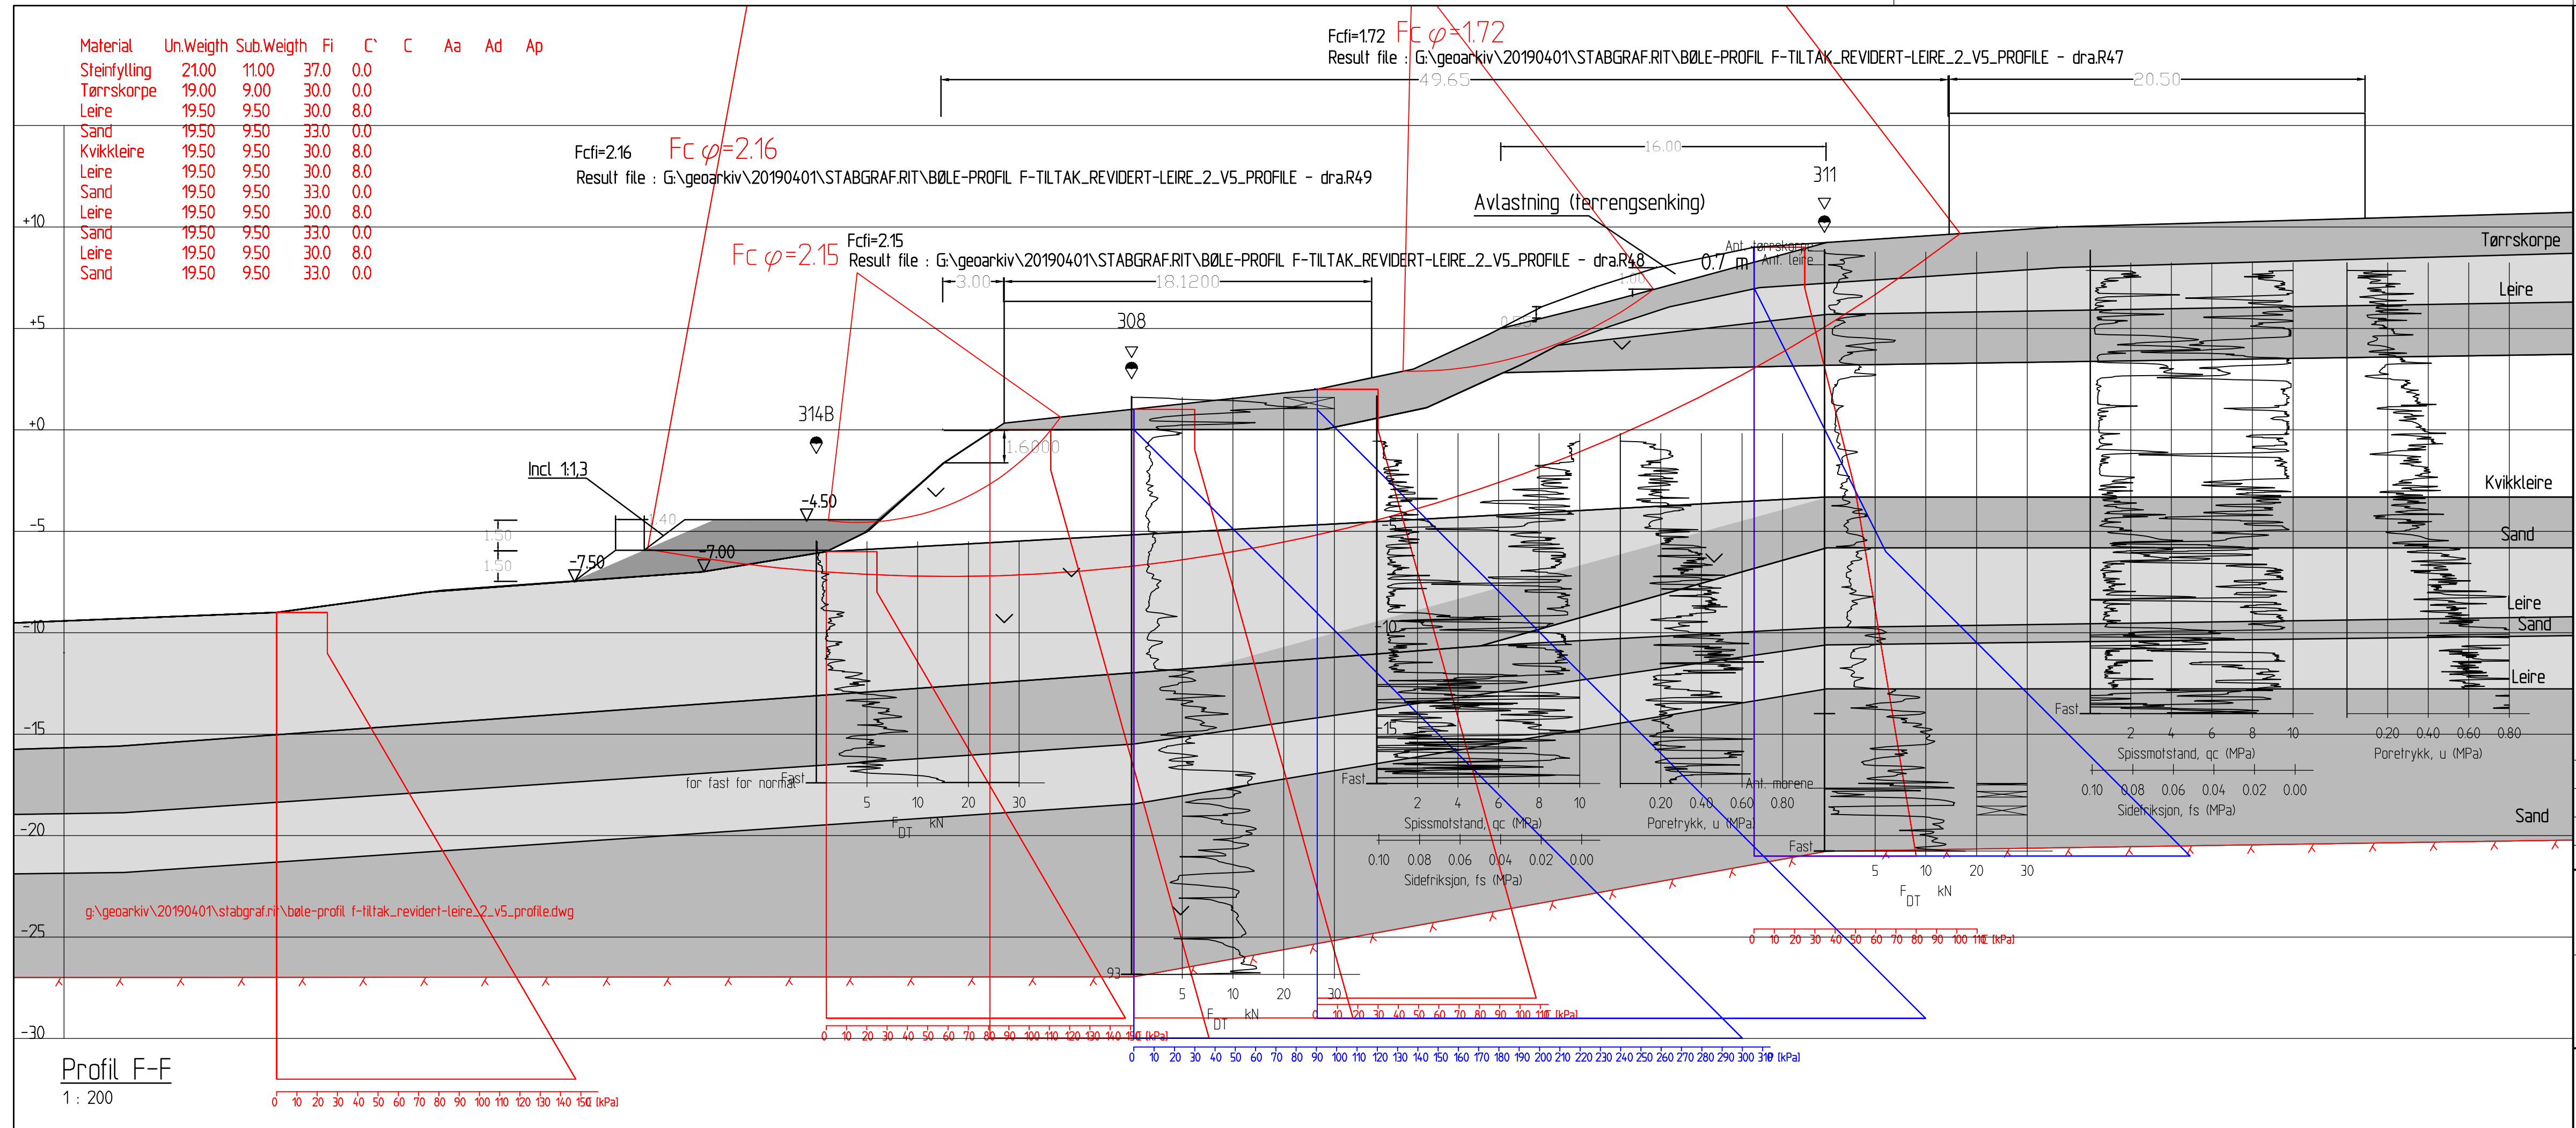
Fcfi=216 $F_c \varphi=2.16$
 Result file : G:\geoarkiv\20190401\STABGRAF.RIT\BØLE-PROFIL F-TILTAK_REVIDERT-LEIRE_2_V5_PROFILE - dra.R49

Fcfi=215 $F_c \varphi=2.15$
 Result file : G:\geoarkiv\20190401\STABGRAF.RIT\BØLE-PROFIL F-TILTAK_REVIDERT-LEIRE_2_V5_PROFILE - dra.R48

Status
 Original format
 A-3LL
 Tegningens filnavn
 B08 - Profil F - Tiltak - Drenert.dwg
 Målestokk
 1200
