Oppdragsgiver: **Aurland kommune**

Oppdragsnr.: **52205864** Dokumentnr.: **52205864-RIG-N01**

► Områderegulering Flåm - vurdering av områdestabilitet

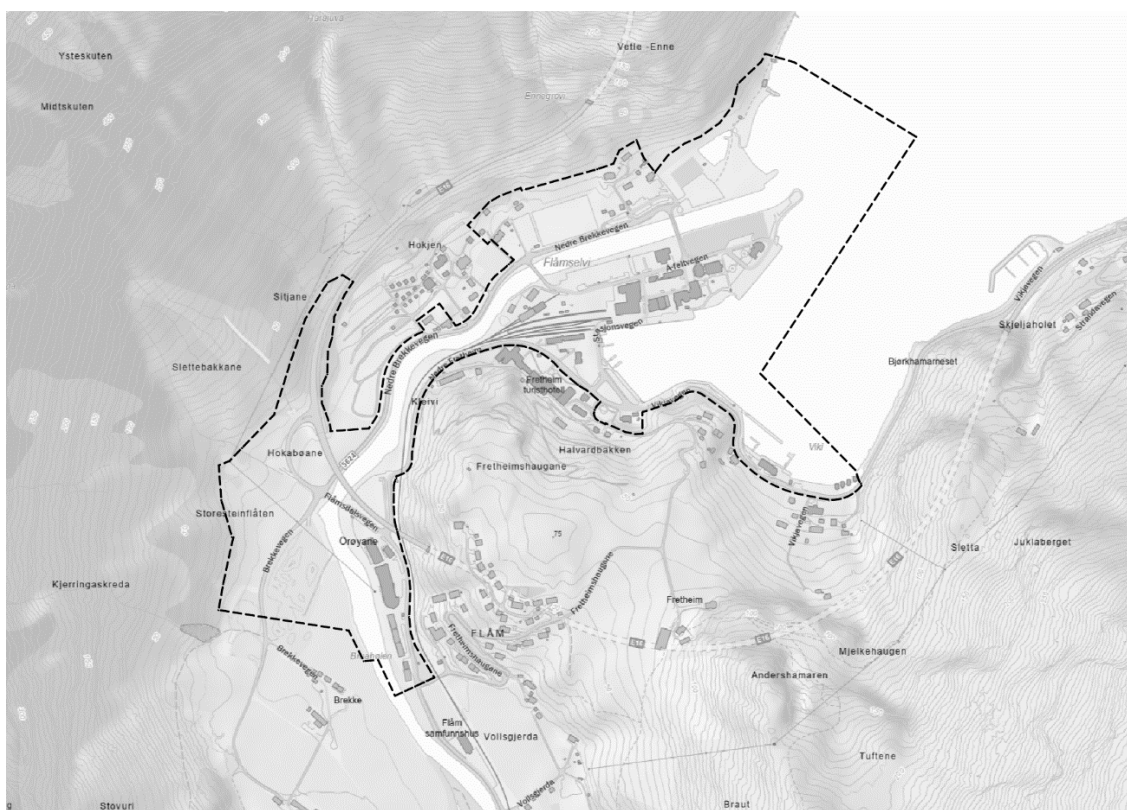
Planområdet ligger i hovedsak langs Flåmselva med bratte fjell rundt. I nordøst grenser planområdet mot fjorden. Nedenfor er det vist et kartsnitt av Flåm der det er skissert området for områdereguleringsplanen.

Figur 1 Planområde for områdereguleringsplan
