# Kvæernerbyen

Vurdering av områdestabilitet

DOKUMENTKODE: 10263668-01-RIG-RAP-001

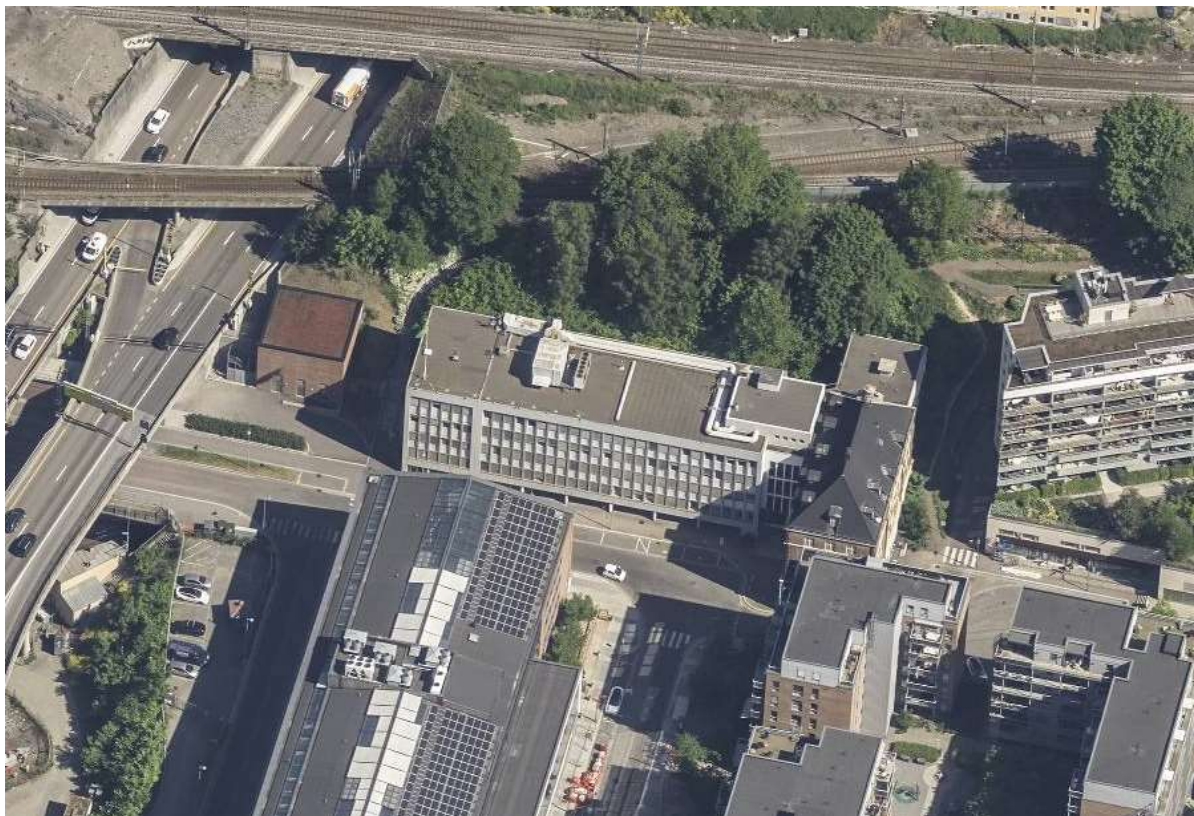
Figur 4-2: Skråfoto av området med eksisterende bebyggelse [1881.no, utklipp feb. 2025]

Turbinveien 2 ligger nordvest i Kværnerbyen mellom Turbinveien og jernbanelinjer i vest-øst-retning. Figur 4-1 viser prosjektplassering og Figur 4-2 viser skrått flyfoto.

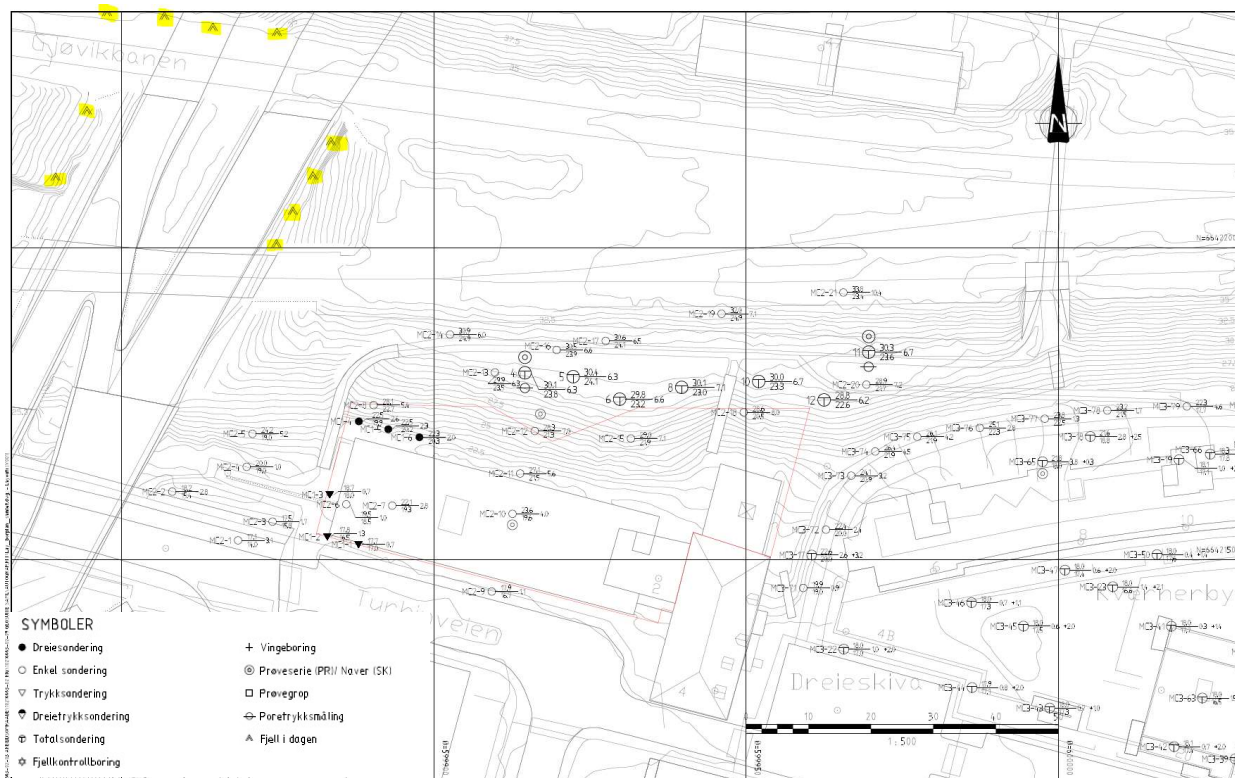
Figur 4-4: Utklipp fra borplan med sammenstilling av tidligere grunnundersøkelser, tegning 10216663-RIG-TEG-002 [A]. Innmålt berg i dagen er markert med gult.

Tidligere utførte grunnundersøkelser i området er oppsummert i Tabell 3-1. Tidligere grunnundersøkelser på tomten er vist i borplan, gjengitt i Figur 4-4.

Registrert dybde til antatt berg på tomta varierer mellom ca. 6,2 m og 7,1 m i borpunktene. Tidligere utførte grunnundersøkelser viser dybder opptil 8 m. Det er registrert berg i dagen flere steder langs E6 ved innløpet til Vålerengatunnelen (Figur 4-4).

Iht. tidligere utførte grunnundersøkelser er det grunt til berg (ca. 0,7-1,3 m) i fremkant av tomta (se Figur 4-4). Utførte grunnundersøkelser på nabotomta [B] viser at det øvre laget består av faste masser, og det forventes derfor ikke sprøbruddmateriale på tomta. Gjennomgang av historiske kart viser også at det er utført omfattende terrengendringer og oppfylling i området. Se utklipp av historiske kart i Figur 6-7.

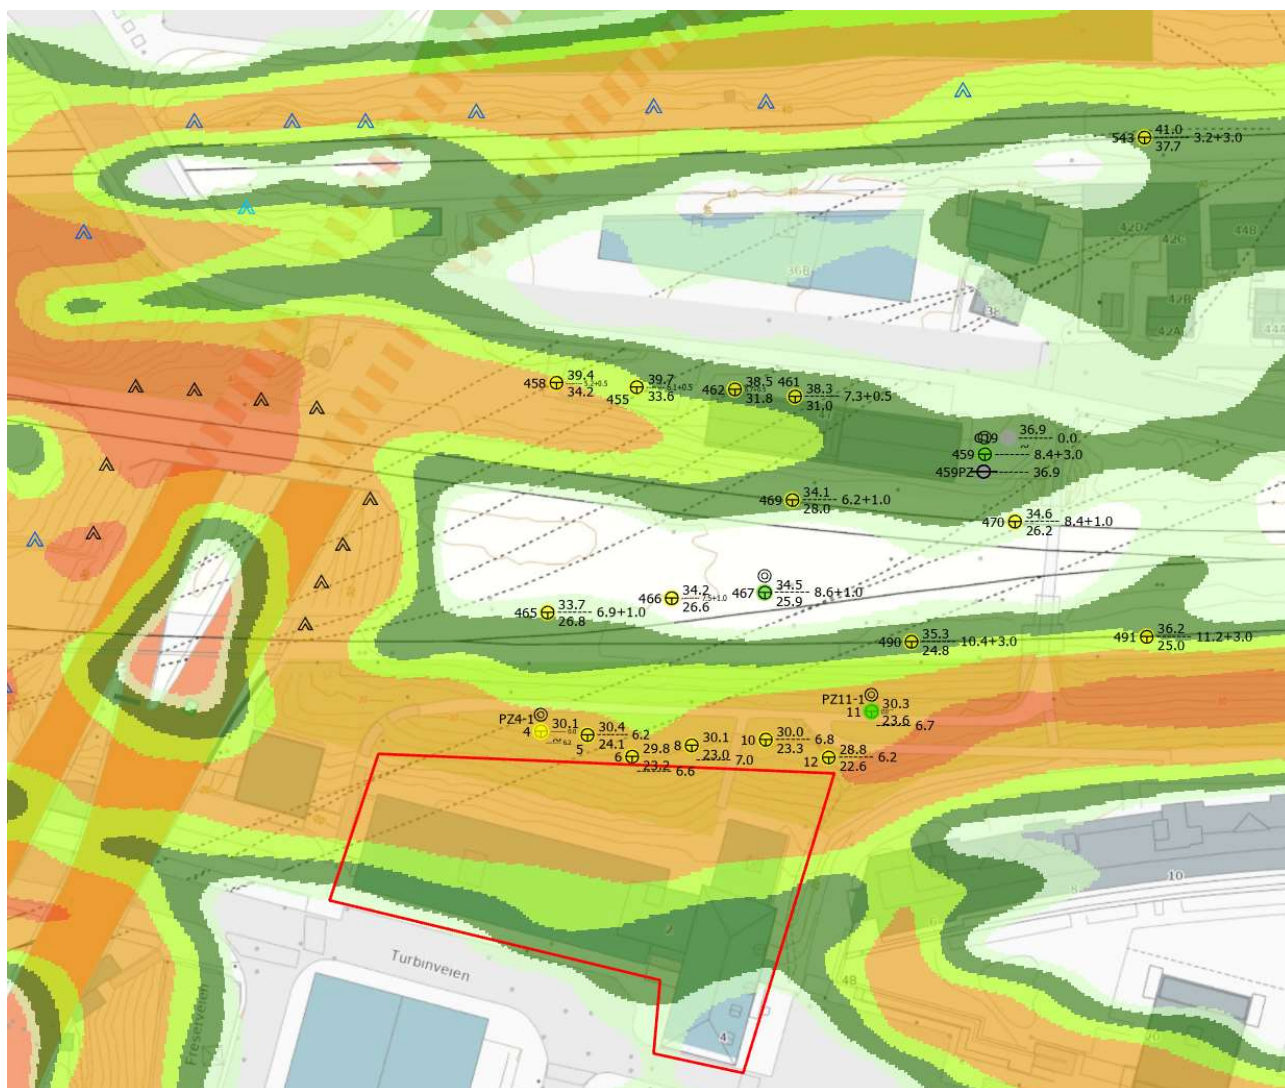
Figur 6-6: Utførte grunnundersøkelser [A] med markering av potensiale for sprøbruddmateriale. Gul = antatt ikke sprøbruddmateriale, Grønn = påvist ikke sprøbruddmateriale.

Det er utført grunnundersøkelser i skråningen mot nord [A] [M]. Utklipp av totalsonderinger og prøveserier utført av Rambøll [M] er vist i vedlegg 1. Opptatte prøveserier viser at løsmassene består av fast til middels fast leire med lav sensitivitet. De utførte totalsonderingene i området viser lignende forløp som totalsonderingene hvor det også er utført prøveserier. Basert på grunnundersøkelsene vurderes det at det ikke er sprøbruddmateriale i grunnen (Figur 6-6), og at skråningen derfor ikke inngår i et mulig løснеområde for områdeskred.
