## ► **Dam Einavatn**

Forsterkning av overløpsterskel

Detaljplan for miljø og landskap

Oppdragsnr.: 52202927 Dokumentnr.: R02 Versjon: E03 Dato: 2023-02-23

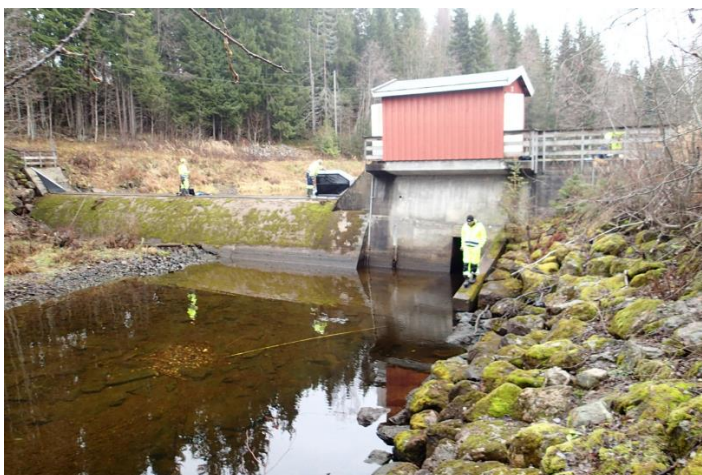
Figur 1-2. Dammen sett fra nedstrøms side.

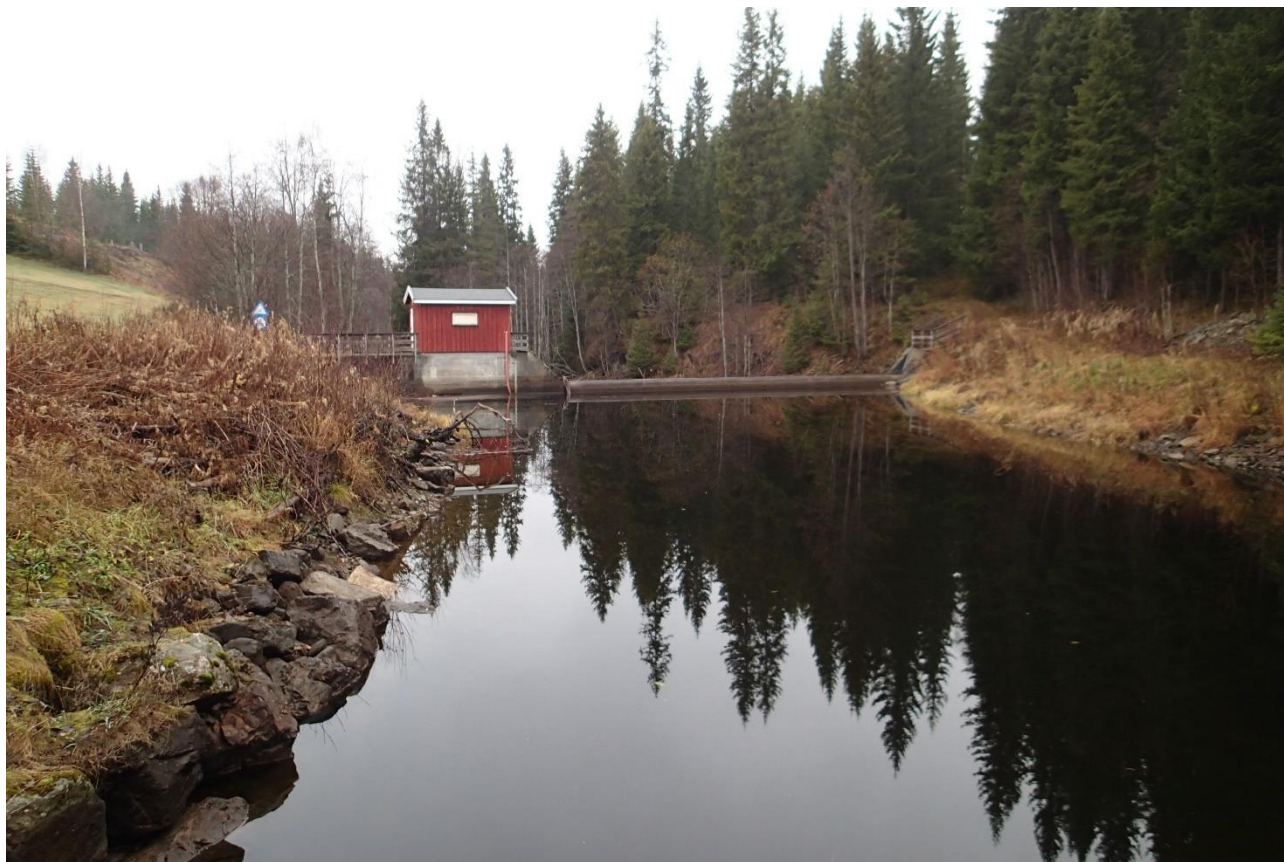
Figur 3-2. Riggområde planlegges til venstre i bildet, på dyrka mark.

Det er satt av to områder til midlertidig rigg. Det ene området ligger til venstre for innkjøringen til den nye anleggsveien, på skogsmark hvor det ble gjort flatehogst for noen år siden. Det andre riggområdet legges på eksisterende dyrka mark vest for dammen.

Matjord skaves av før påføring av tilkjørte masser, og rankes opp langs ytterkantene av riggområdet for tilbakeføring etter anleggs slutt. Dersom entreprenør foretrekker å benytte duk, kan dette være aktuelt i stedet for avgraving av masser.

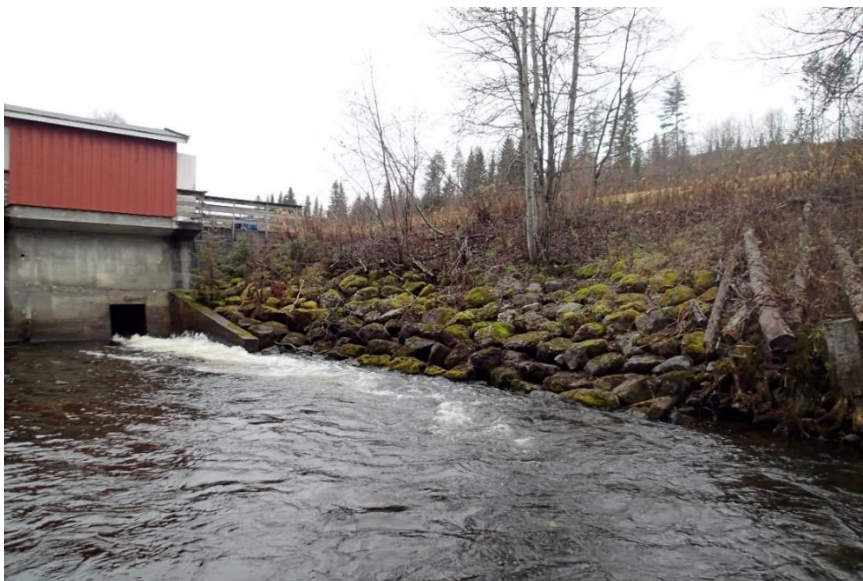
Figur 3-3. Midlertidig anleggsvei legges i skråningen til høyre i bildet.

Ny, midlertidig anleggsvei legges over eksisterende dyrka mark. Matjord skaves av før påføring av tilkjørte masser, og rankes opp langs ytterkantene. Etter at anleggsarbeidet er avsluttet, tilbakeføres veien til dyrka mark.

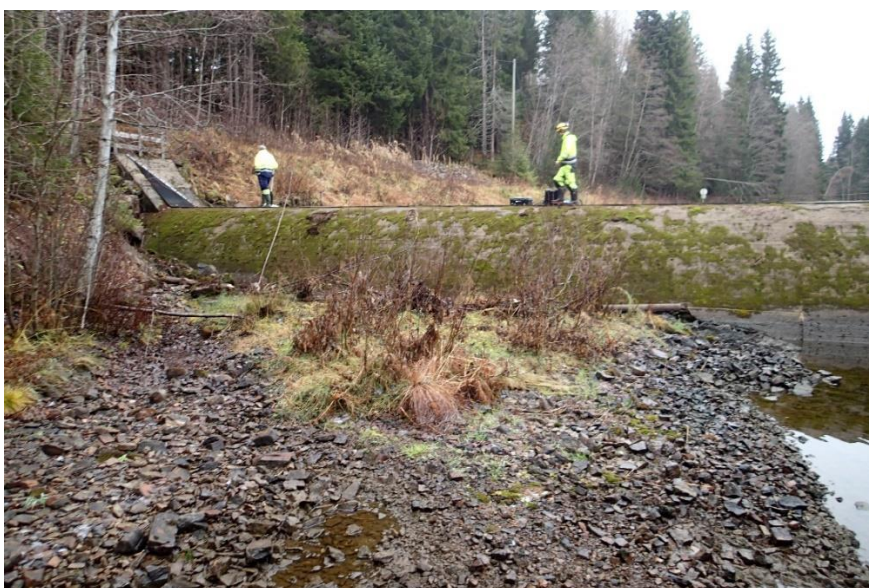
Figur 3-4. Området nedstrøms hvor det skal renskes og støpes.

Det vil bli nødvendig med adkomst over elva nedstrøms dammen. Det er oftest ikke vann i mer enn halve dammens bredde nedstrøms dammen, og støping vil skje i den «tørre» delen, ref figur 3-4. Finsubstrat som eventuelt kommer ut i elva vil mest sannsynlig rekke å stoppe opp i magasinet nedstrøms, og antas dermed ikke å påvirke elva nedenfor.

Det skal renskes like nedstrøms overløpsterskelen. Disse stedeagne massene planlegges brukt til å lage en enkel ledevegg til beskyttelse mot at vann renner inn etter avgravingen. Etter at støpearbeidet er avsluttet, tilbakeføres terrenget ved at disse massene arronderes slik de opprinnelig lå.
