# Rapport RIG-R01-A01

## Utredning av områdestabilitet for Madlaleiren

Dette notatet tar for seg en vurdering av områdestabiliteten for Madlaleiren utenfor Stavanger. Området er flatt med et bekkeløp flyktende langs østsiden, og stigende terreng fra sør til nord, og øst til vest. Det har blitt gjennomført grunnundersøkelser langs ved tidligere vei- og VAprsjekter langs nord og sørsiden av området. Ingen av grunnundersøkelsene har vist sprøbruddmateriale. Det er berg i dagen langs veien flere steder sør, øst og vest for Madlaleiren.

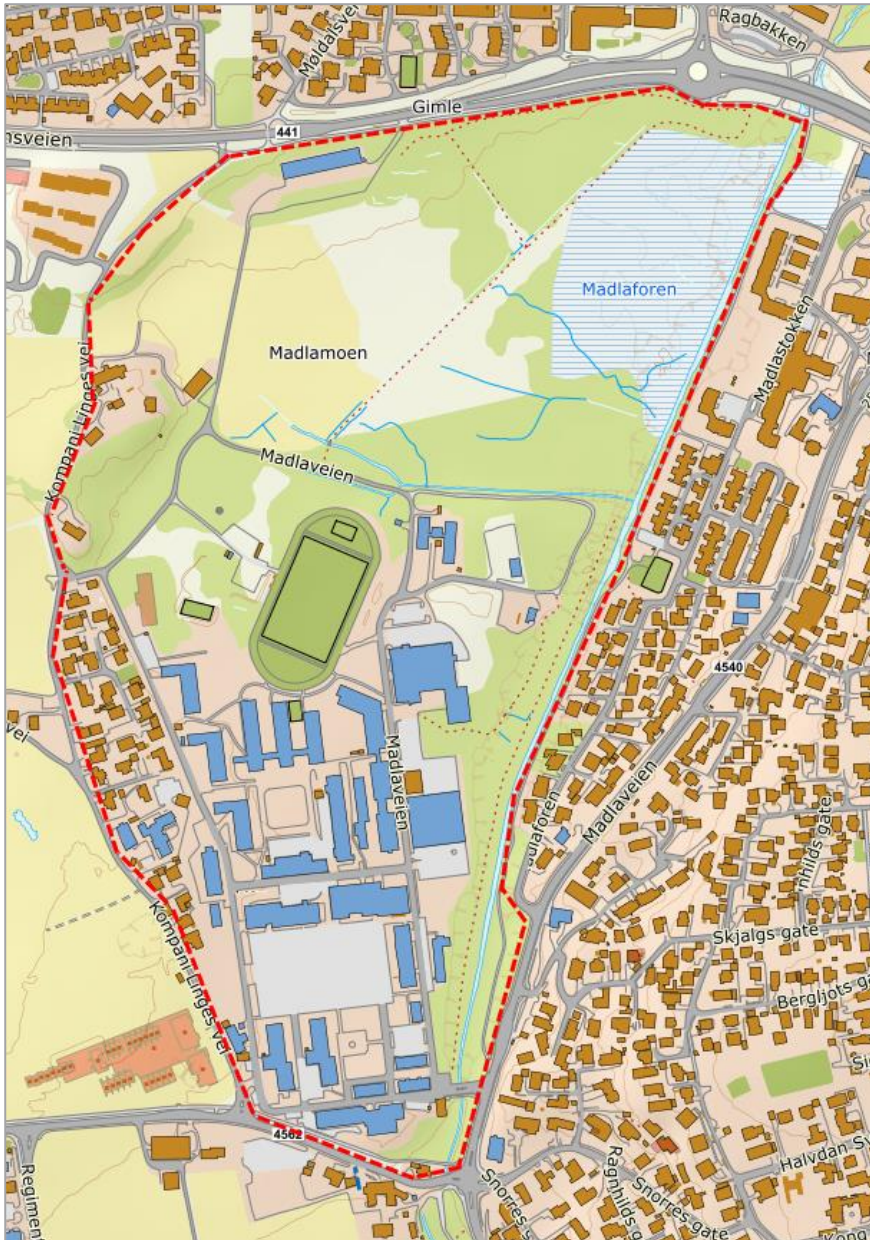
Figur 1: Utklipp av reguleringsområdet for planinitiativet hentet fra norgeskart.no [2].

Sweco er engasjert av Forsvarsbygg i forbindelse med planinitiativ for Madlaleiren utenfor Stavanger. Madlaleiren ligger under marin grense og dermed inkluderer initiativet en utredning av områdestabilitet i henhold til NVE veileder [1]. Det aktuelle området for regulering er vist med rød stiplet linje i Figur 1.

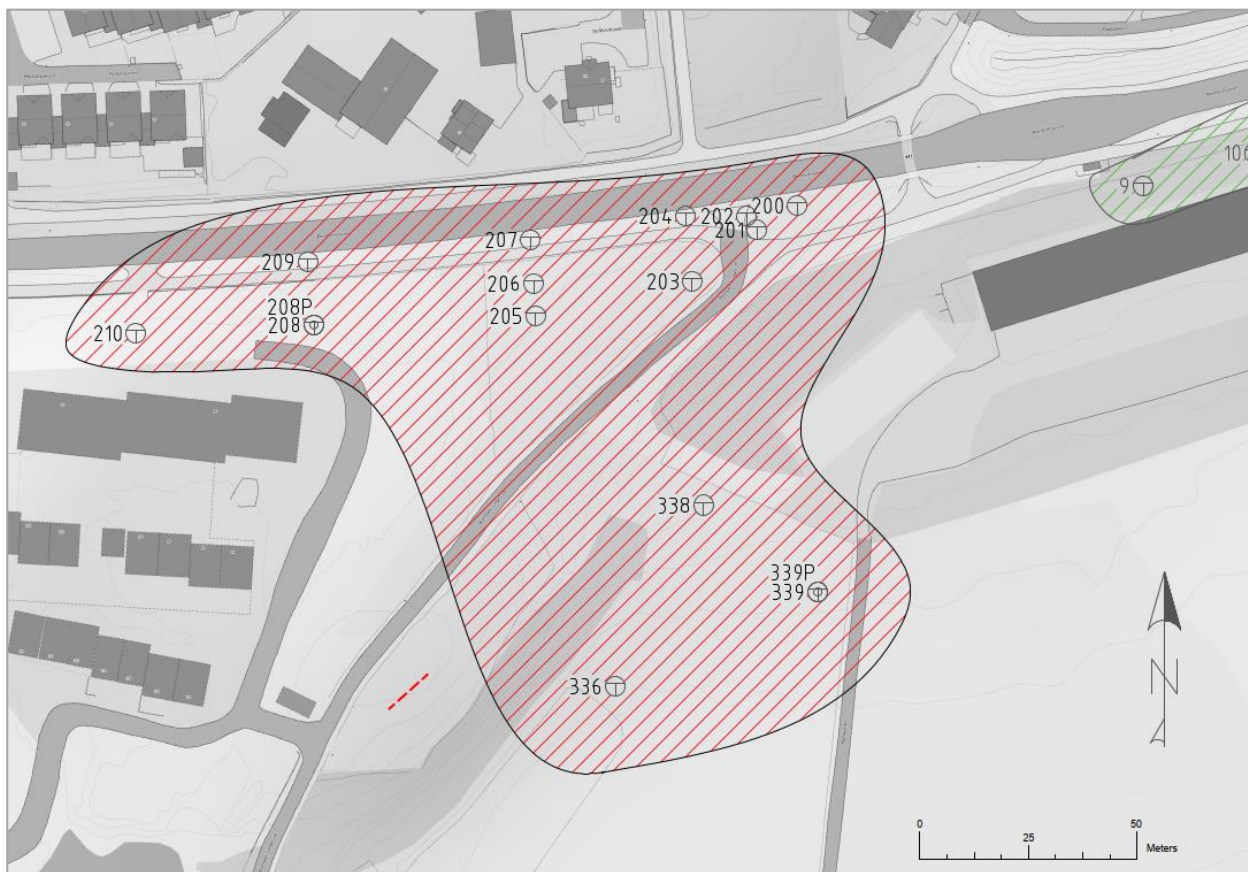
Figur 7: Oversikt over relevante grunnundersøkelser gjennomført i forbindelse med prosjektet Rv.509 Ragbakken øst.

Nordvest for området ble det gjennomført grunnundersøkelser i perioden mellom 2012 – 2015. Representative grunnundersøkelser i området, lokasjon vist i Figur 7, inneholder sand som er delvis silt- og grusblandet. Det er ikke funnet sprøbruddmateriale grunnundersøkelsene.

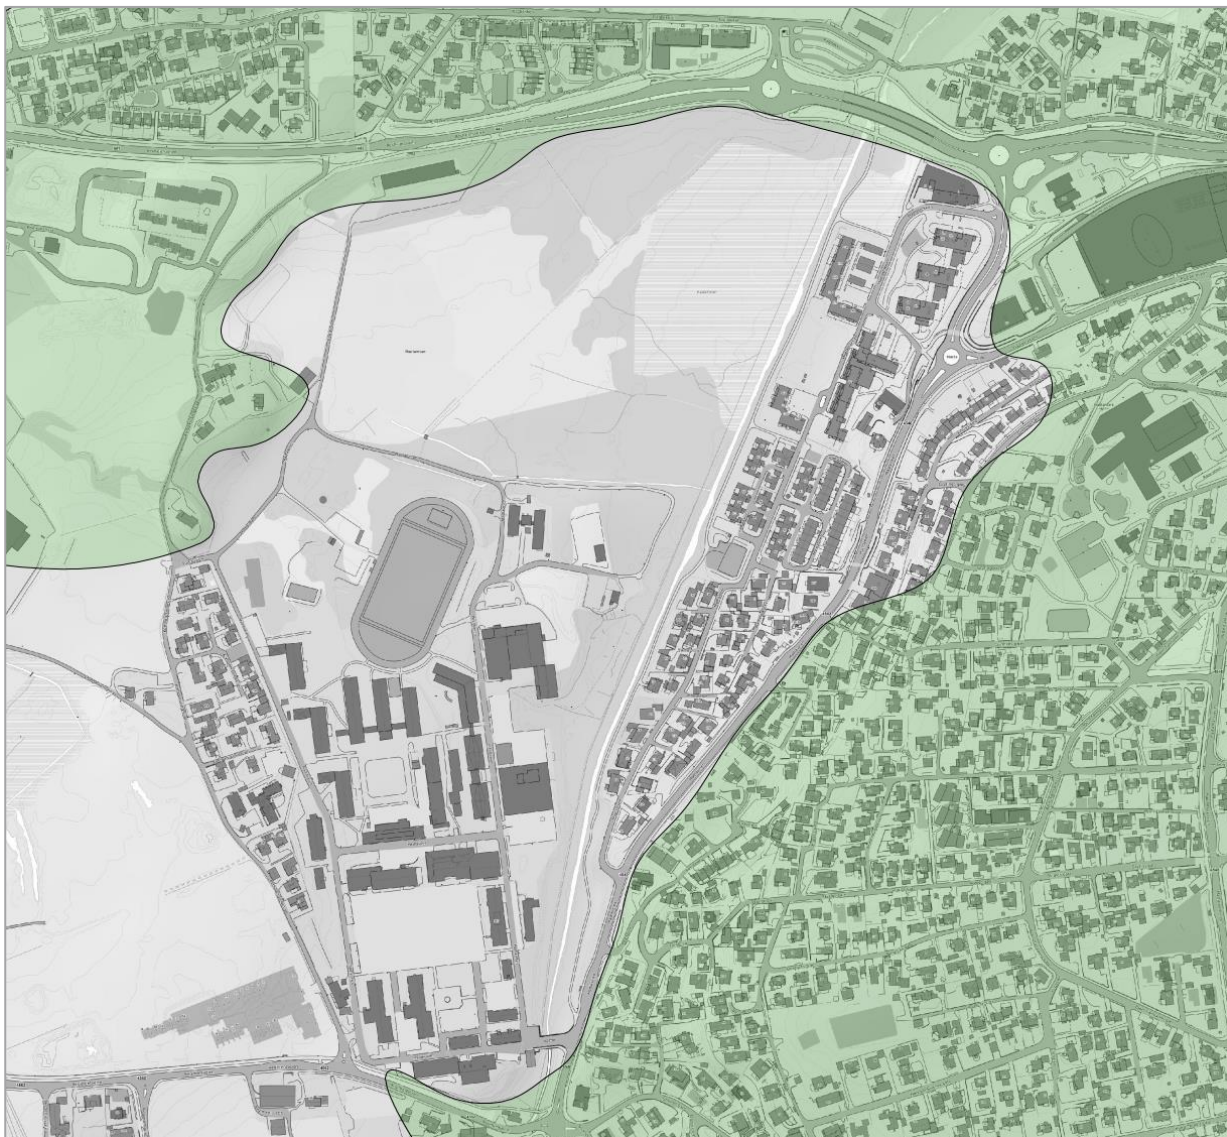
Figur 13: Grønt området inngår ikke i sjekk av skråningskriterie.

På grunn av de overnevnte punktene blir det vurdert som usannsynlig at det vil kunne løsne et områdeskred langs nord, øst og deler av sørlig område ved Madlaleiren. I det resterende området vil skråninger bli kontrollert for kriterier som oppfyller tilfellene for løснеområde til et områdeskred. Se avgrensing i Figur 13.

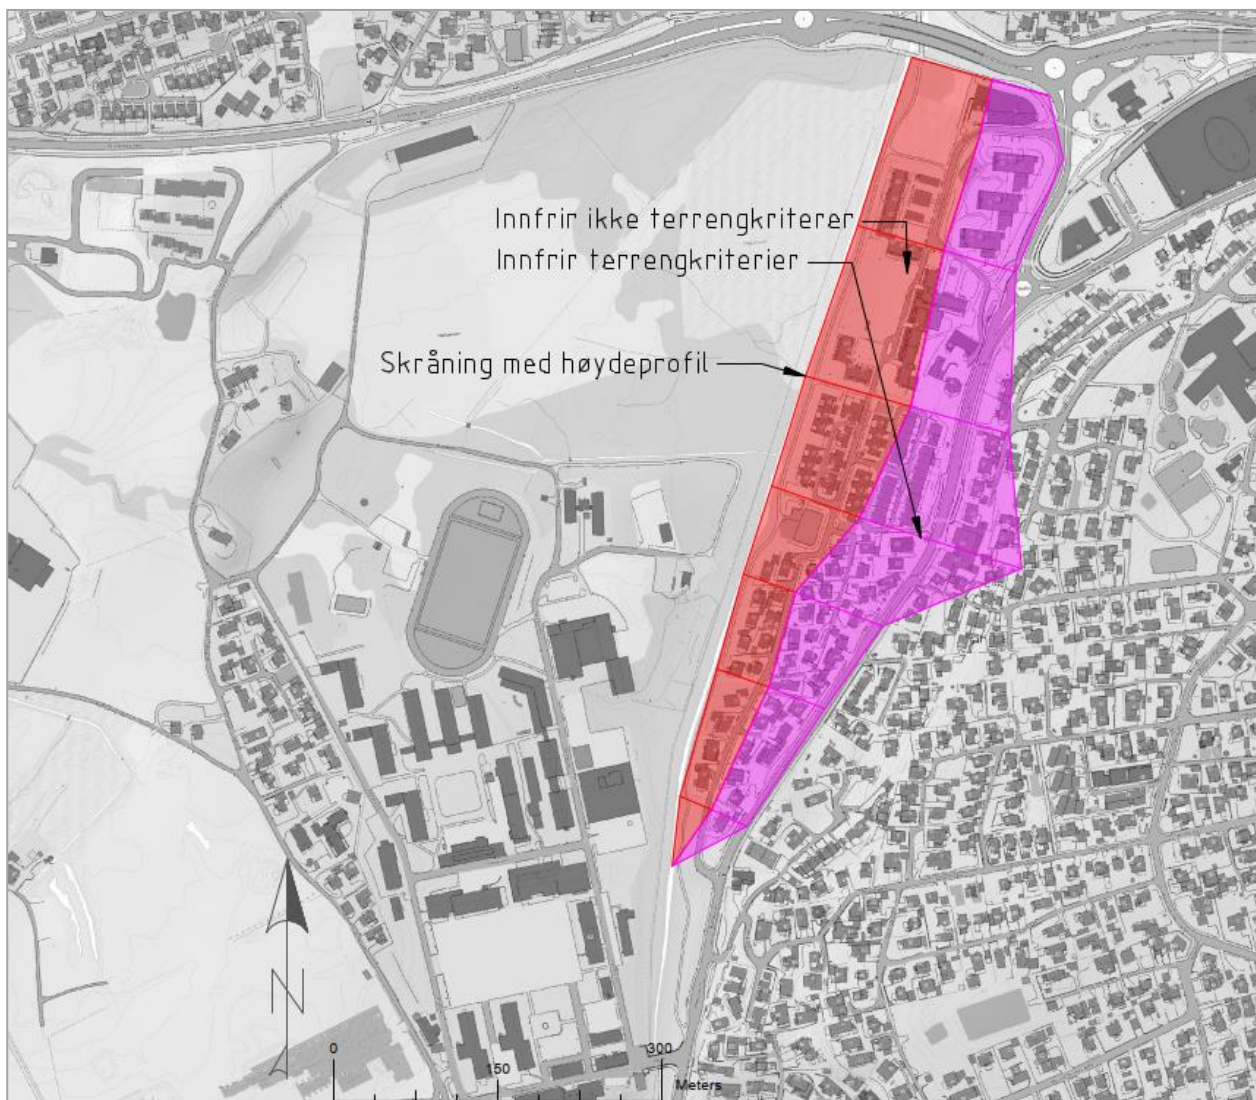
Figur 15: Områder for sjekk av terrengkriterier på østsiden av bekkeløpet. Rødt område innfrir ikke noen av terrengkriteriene for områdeskred, mens lilla har helning brattere enn 1:20. Linjen mellom de to er dermed foten av skråningen.

Fra utredning innfrir ikke den flate seksjonen nær bekkeløpet terrengkriteriene for områdeskred, mens det stigende terrenget mot øst har helning brattere enn 1:20 og innfrir terrengkriteriet. Se Figur 15 for oversikt.

Det er derimot flere faktorer som argumenterer imot at et områdeskred skal skje, eller at et eventuelt utløpsområde vil berøre Madlaleiren. Det nærliggende området til bekkeløpet, markert i lilla på Figur 15, er utbygd med boliger og veier over nesten hele arealet. Løsmassene i det lilla feltet er kartlagt som tynn og/eller usammenhengende morene og fyllmasser, hvor fyllmassene er kartlagt i både NVE atlas og NGUs kart for marin grense og marin leire som et område hvor det ofte finnes marin leire. Det virker usannsynlig da dette er tilførte masser fra tidligere utbygging, og dersom, mot formodning, marin leire hadde blitt brukt som fyllmasser, hadde den vært omrørt og ikke lenger kvikk. Men det kan ikke utelukkes at det finnes marin leire i dypere lag.

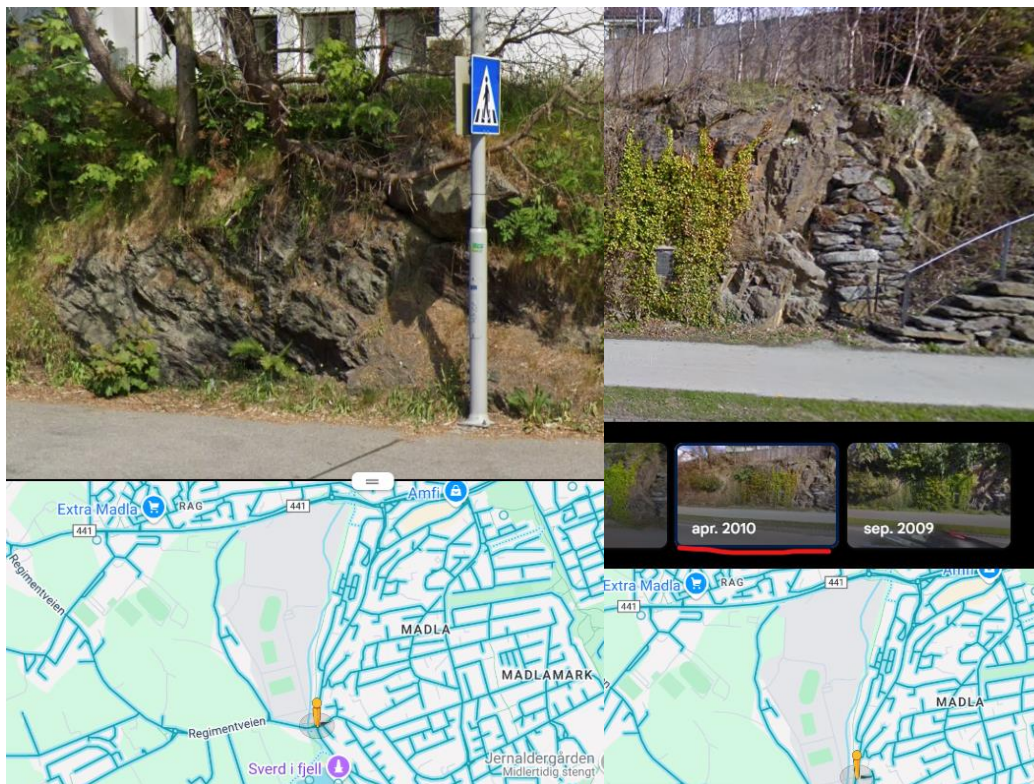
Figur 16: Kartlagt berg i dagen med lokasjon.

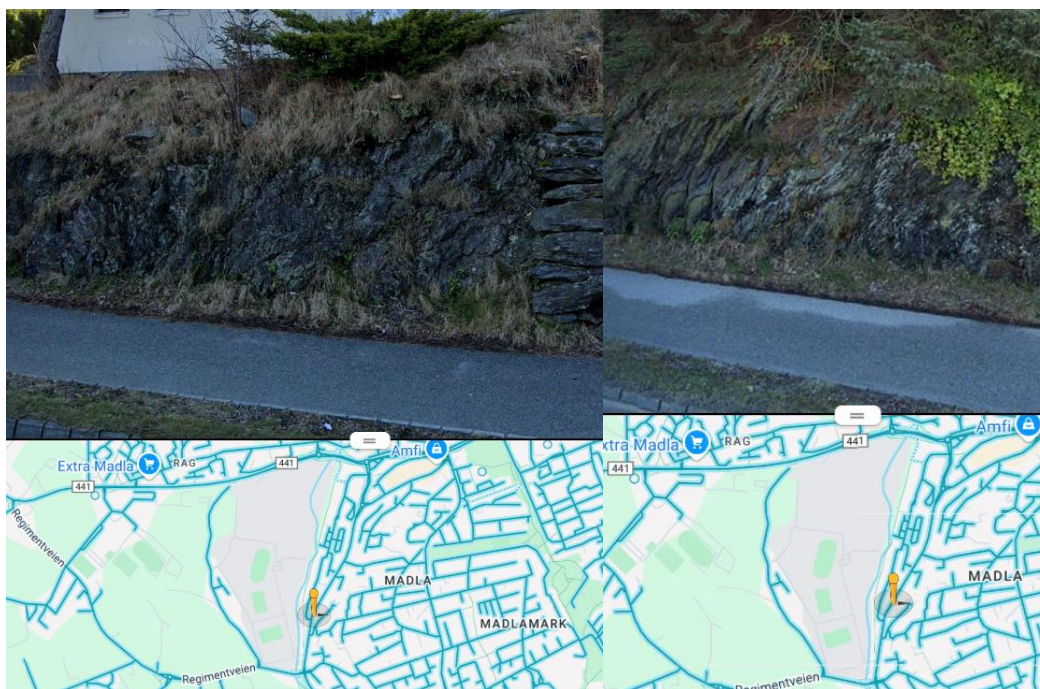
Figur 17: Kartlagt berg i dagen med lokasjon.

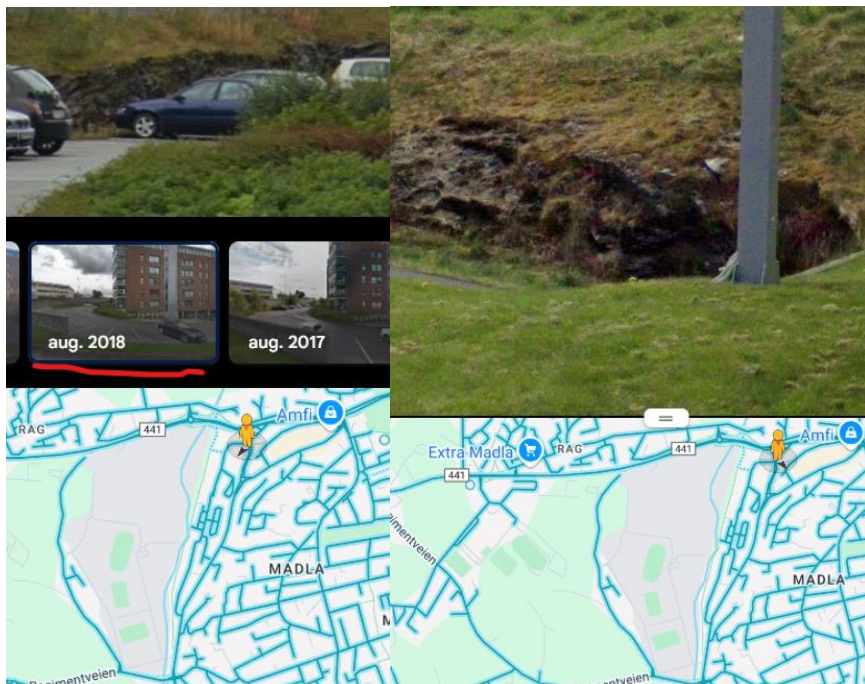
Figur 19: Kartlagt berg i dagen med lokasjon.

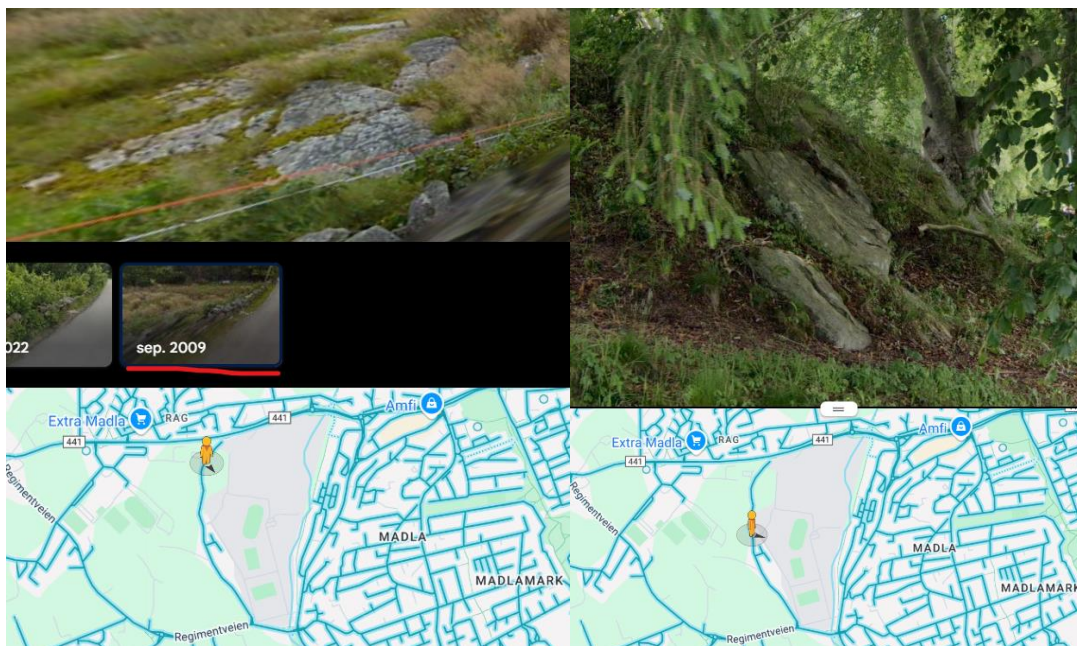
Figur 20: Kartlagt berg i dagen med lokasjon.
