Enebakkveien 71

Kvikkleirekartlegging og stabilitetsberegning

20091259-00-22-R
17. september 2009
Rev.: 02, 13. november 2009

I forbindelse med ombygging av kontorbygg til barnehage og bygging av et P-hus i Enebakkveien 71, Oslo, er det funnet kvikkleire i grunnen. I tråd med NVEs retningslinjer 1-2008 må dette kartlegges og kvikkleirefaresone må foreslås. Geometri for sonen er foreslått, samt en vurdering av faregrad og konsekvens-evaluering for sonen. I forbindelse med at kontorbygningen på tomte skal gjøres om til barnehage kreves det stabilitetsberegninger for sonen. Dette er gjort og det er funnet at stabilitet av skråningene fra eksisterende bebyggelse i Enebakkveien 71 ned mot nytt P-hus oppfyller kravene pga. tidligere terrengendringer, og at vekten av P-huset samt gang- og sykkelveg bidrar til ytterligere forbedring. I terrengryggen vest for barnehagebygget må det utføres et tiltak i foten for å oppnå god nok stabilitetsforbedring. Planlagt gang- og sykkelveg vil gi god nok forbedring dersom planlagt støttemur over en gitt strekning erstattes med en steinfylling som fundamenteres i bunnen av skråningen. I det utvalget av profiler som er regnet på er det funnet at gang-

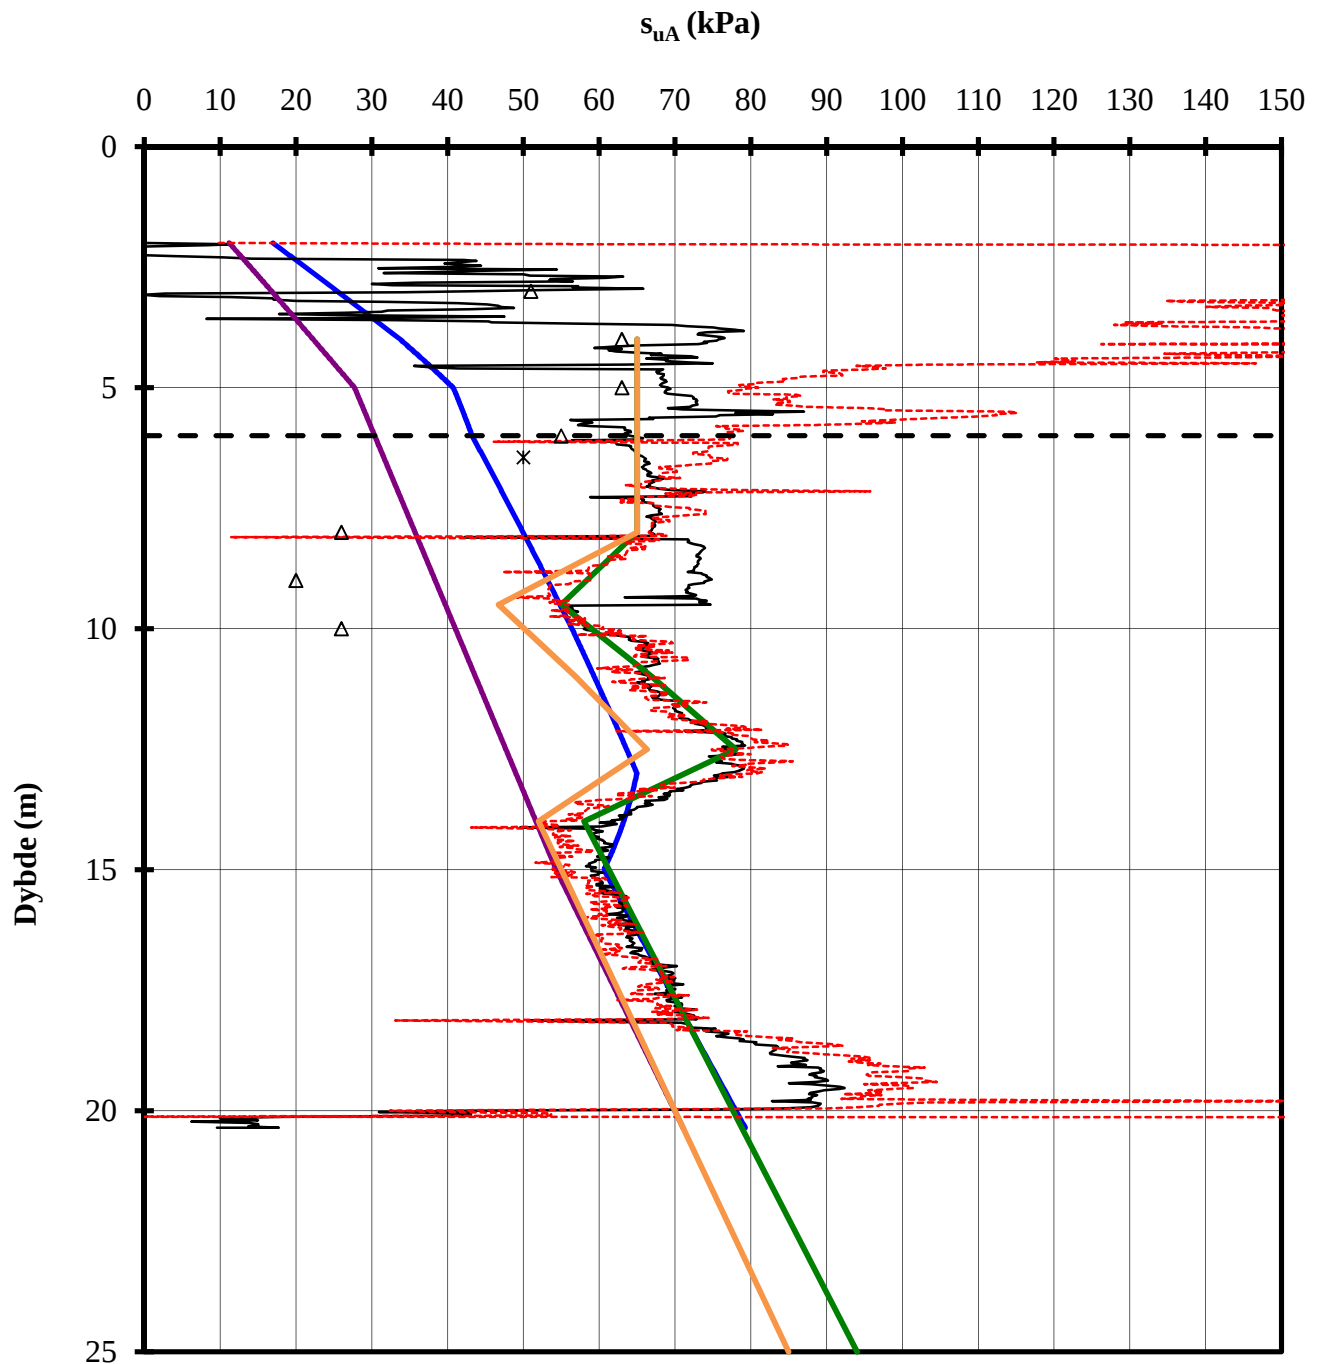
- Shanshep basert su
- NC-leire korrelasjon
- - - Nkt basert su
- △ 338Nsu_konus
- * 17suA_treaks
- NDu basert su
- Tolket sua
- Anbefalt su
- - - CPTU-tolk gjelder under denne linjen

Enebakkveien 71	Rapport nr.	Figur nr.
	20091259	B1
Aktiv skjærstyrke basert på CPTU-sondering og shanshep. Borhull4	Tegner	Dato
	EDH	17.09.2009
	Kontrollert	
VG		
	Godkjent	
	VG

CPTU-tolkningene vises i Vedlegg B.
