Prosjekt:					
Fv 109 Råbekken-Rolvøsund					
Dokumentnummer:					
126531-3-RIG-NOT-002					
Tittel:		Stabilitet fv. 109 ved Råbekken		Dato: 18.10.2017	
Til: Viken v/Lise Larsen og Cathrine Heramb Ovrid					
Kopi: Viken v/Ahmed Tebarek					
Utarbeidet av: Vebjørn Solli		Fag/Fagområde: RIG			
Kontrollert av: Espen Fiskum		Ansvarlig enhet: 10111063 Geoteknikk Østfold			
Godkjent av: Wibeke Norris		Emneord: Stabilitet			
Sammendrag:					
<p>Det foreliggende notatet inneholder vurderinger av områdestabilitet iht. NVE veileder 1/2019 for utvidelse av fylkesvei 109 ved Råbekken. Store deler av området ligger innenfor faresoner for områdeskred. Det er antatt sprøbruddmateriale over store deler av prosjektområdet. Alle skråninger i området er relativt lave, maksimalt ca. 8 m, og er tilknyttet Råbekken/Evjobekken. Et initialscred ned mot bekken vil kunne skape større skred, men med begrenset bakovergripende effekt som følger av det relativt flate området med små høydeforskjeller. Tidligere innmeldte soner revideres og deles opp etter en mer detaljert sammenstilling av tidligere rapporter og grunnforhold.</p> <p>Flere skråninger har i dagens situasjon lavere sikkerhet enn det regelverket kre

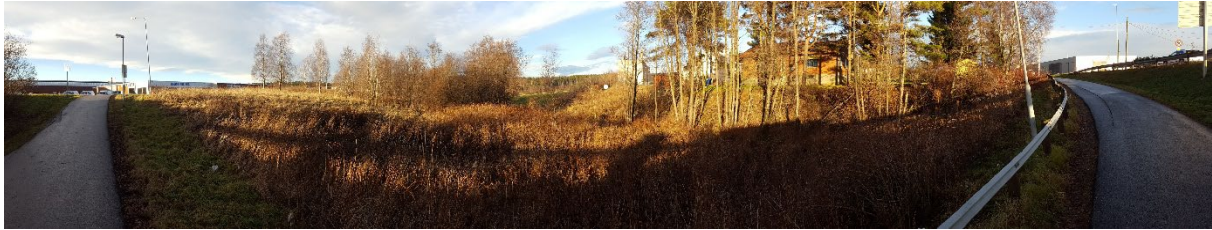
Figur 2-3: Bildet viser område for profil 1-1, bildet er tatt rett utenfor kulvertåpning på vestsiden av fv. 109 og mot nord.

Bildene under viser ca. profil 1, 2 og 3 som ble beregnet i rev. 00 av notatet.

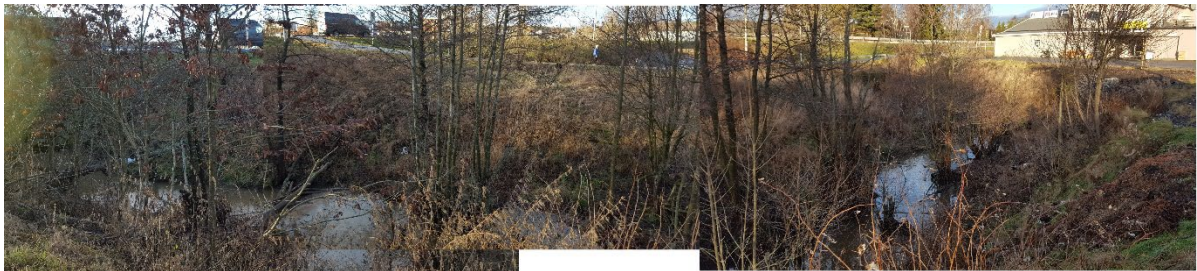
Figur 2-4: Bildet viser ca. profil 2, merk at bildet er sammensatt av flere foto og derfor kan være noe skjevt i sammenføyningene.

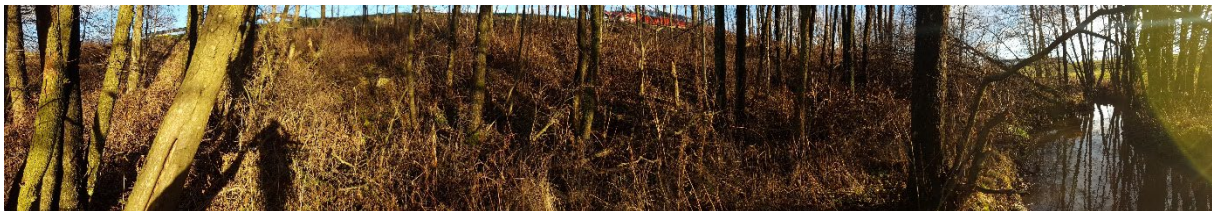
Figur 2-5: Bildet viser området for profil 3 nede mot Råbekken.

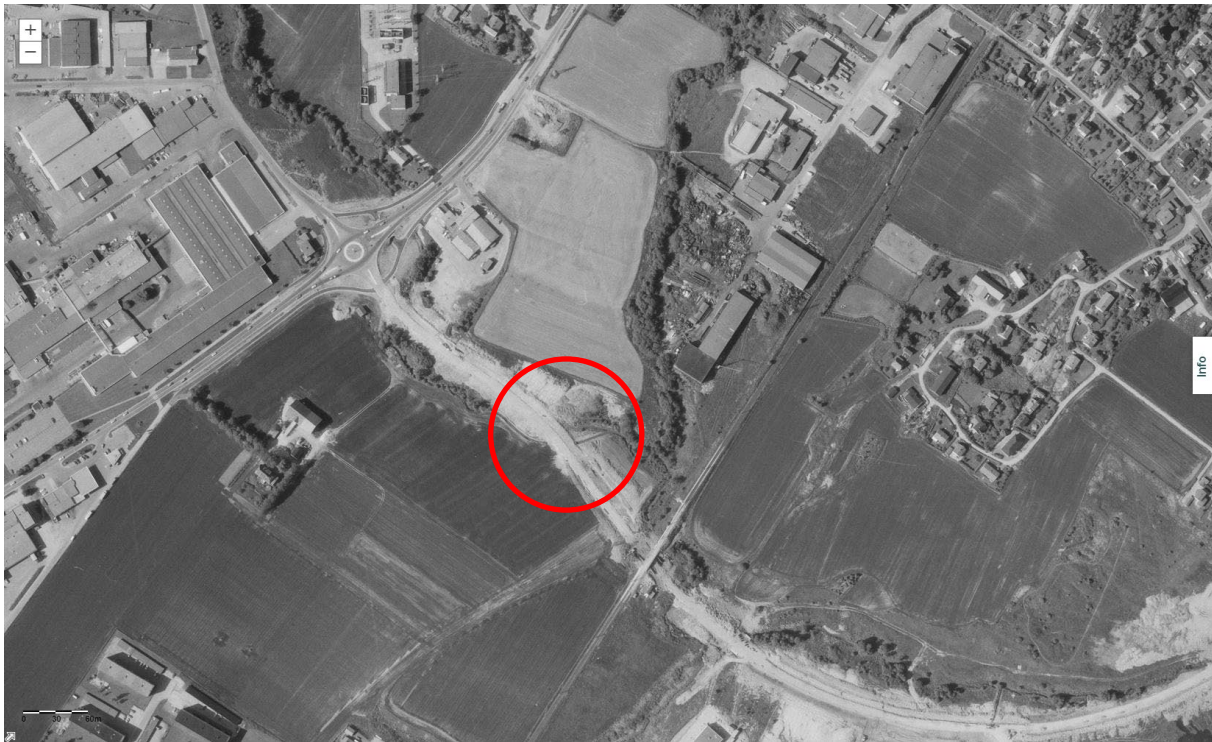
Figur 2-8: Flyfoto over området fra 1988. Rød ring angir strekke der bekken er lagt i rør under Evjebekkveien.

Historiske bilder viser at det er gjennomført topografiske forandringer i området i forbindelse med bygging av Evjebekkveien og nye næringsbygg, se Figur 2-6 tom. Figur 2-10. Figur 2-8 viser pågående arbeider for Evjebekkveien, og viser hvordan Evjebekken er stedvis fylt igjen og lagt om, se rød sirkel. Derfor viser SVV-rapporter B 260A-1 og B 260A-2 [13] et noe annet bekkeløp der Evjebekken går under Evjebekkveien i dagens situasjon. Bildene viser også at det tidligere har gått en åpen bekk ca. rett sydover fra dagens næringsbebyggelse på Dikeveien og som kom inn på Evjebekken rett nord for jernbanen. Denne er antageligvis lagt i rør mellom Dikeveien og utløp i Evjebekken, og fylt igjen ifm. med næringsbyggene.

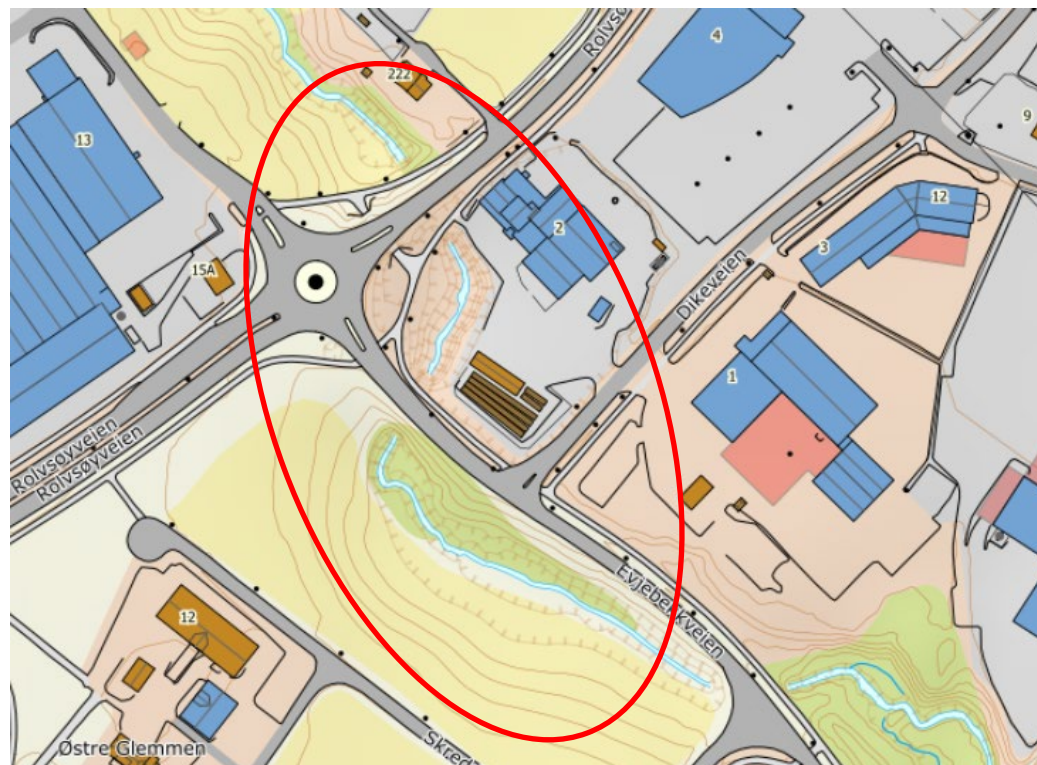
Figur 3-5: Kart over ca. tiltaksområde med terrenjlinjer med 1 m intervall [Norgeskart.no].

Området med rødt omriss i Figur 3-5 viser terrengkotlinjer med 1 m høydeintervall. En stor andel av skråningene tilknyttet bekken ved tiltaksområdet har en skråningshøyde større enn 5 m. Alle skråningene med høyde mer enn 5 m peker ned mot bekken.

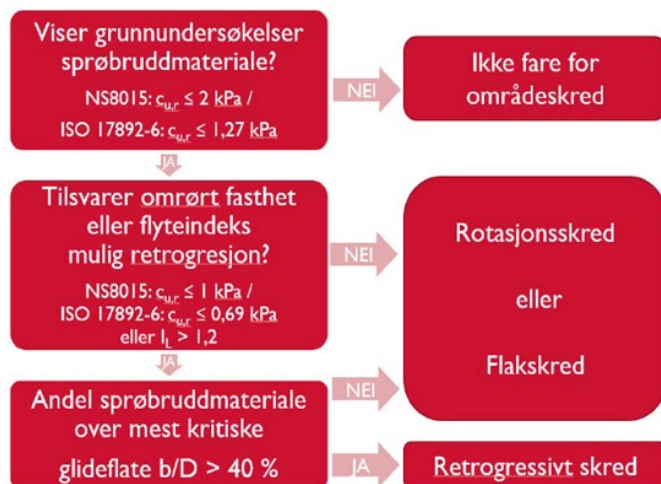
Figur 3-14: Flytskjema for skredmekanisme iht. NVE veileder nr. 1/2019 [3].

Innledende vurdering av potensial for retrogressivt skred (områdeskred) er gjort iht. flytskjema angitt i NVE veileder nr. 1/2019, se Figur 3-14.
