# **Strandengveien, Asker**

## **250446 Notat RIG01**

### **Sikkerhet mot naturpåkjenninger**

Oppdragsgiver: Skaaret Eiendom AS v/ Per Ottar Skaaret  
Rapport: 250446 Notat RIG01 Sikkerhet mot naturpåkjenninger  
Rapporttype: Geoteknisk notat  
Stikkord: Nye boligbygg, områdestabilitet  
Euref UTM: Sone 32V – Ø582450, N6630850

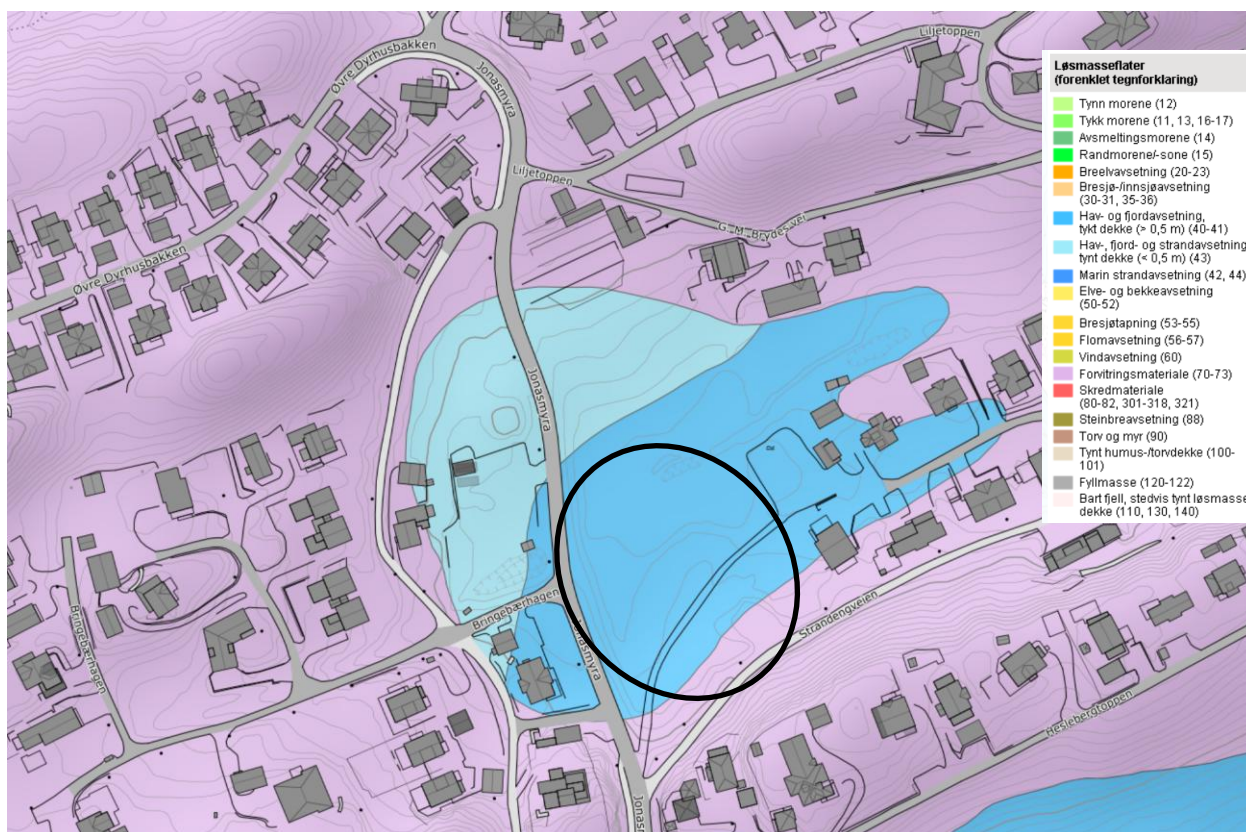
Figur 2.1 Løsmassekart fra NGU [4]. Sort sirkel markerer tiltaksområdet.

Ifølge NGUs løsmassekart (kvartærgeologisk kart) [4], ventes det hav- og fjordavsetning med sammenhengende dekke på tomten, se figur 2.1. Hav- og fjordavsetning består av finkornede løsmasser som silt og leire. Nord for bekkene indikerer løsmassekartet usammenhengende hav- og fjordavsetning. I øvrige omkringliggende områder forventes det forvitningsmateriale. Kvartærgeologisk kart indikerer kun hvilken jordart som dominerer i de øverste meterne av terrengoverflaten. Tykke og tynne lag av andre jordarter kan opptre lengre ned i jordprofilen.

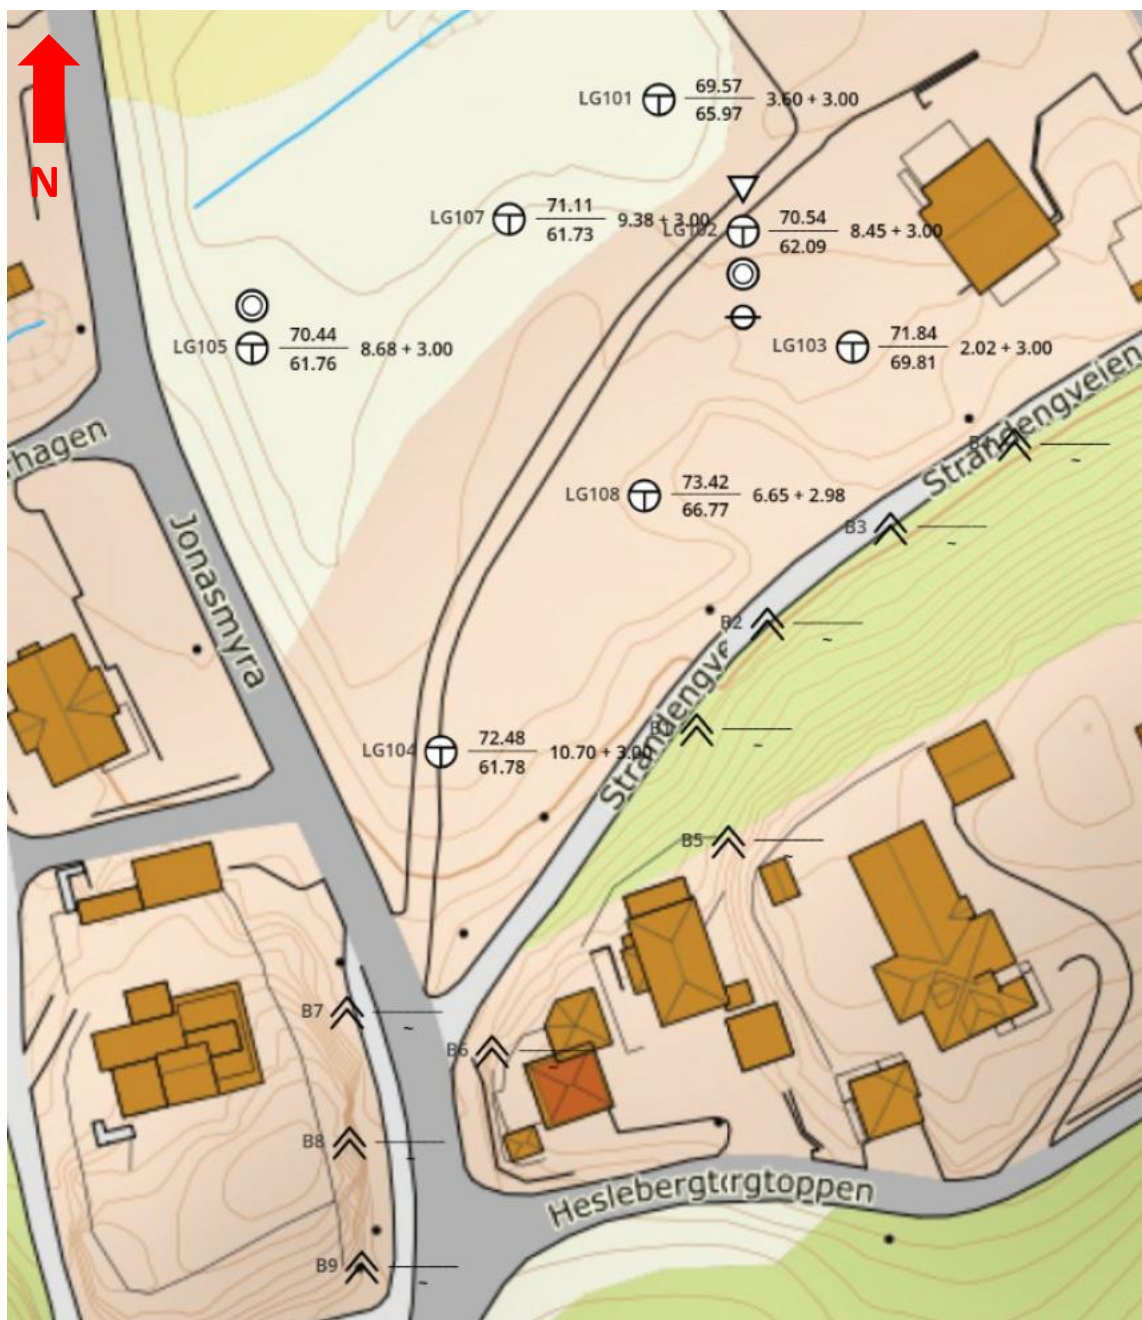
Figur 2-2: Utklipp fra borplan for supplerende grunnundersøkelser [7]

Utklipp fra borplan som viser borpunkter (nummerserie LG10x) og registrert berg i dagen (nummerserie Bx) er vist på figur 2-2 under.

Det er utført supplerende grunnundersøkelser for å kartlegge grunnforholdene på tomta nærmere (se datarapport [7]). Resultatene fra disse undersøkelsene viser dybde til berg på tomta varierende mellom ca. 2-11 m. Det er tatt opp prøver i to av borpunktene (LG102 og LG105). Resultatene fra laboratorieundersøkelser på prøvene viser grunnforhold bestående av sandig, leirig silt, tørrskorpe torv og/eller humusblandede masser ned til ca. 2-3 m dybde. Under dette er det påvist bløt leire ned til berg. I borpunkt LG105 er det påvist sprøbruddmateriale på 6-7 m dybde. Der det er grunt til berg antas grunnforholdene å bestå av humusholdige sandige/leirige/siltige masser.

Det er også gjennomført befaring i området for å kartlegge berg i dagen samt erosjonsforholdene langs bekken. På befaringen ble det registrert berg i dagen flere steder i sør og sørøst langs Jonasmyra og Strandengveien. Det var dessverre ikke mulig å befare bekken mht. erosjon da det var meget tett vegetasjon i området.
