E-CO Energi AS

Rehabilitering av Aurlandsanleggene

Overordnet landskaps- og miljøplan

Oppdragsnr.: 5140207 Dokumentnr.: 5140207_omlp_e02 Versjon: E02
2016-01-07

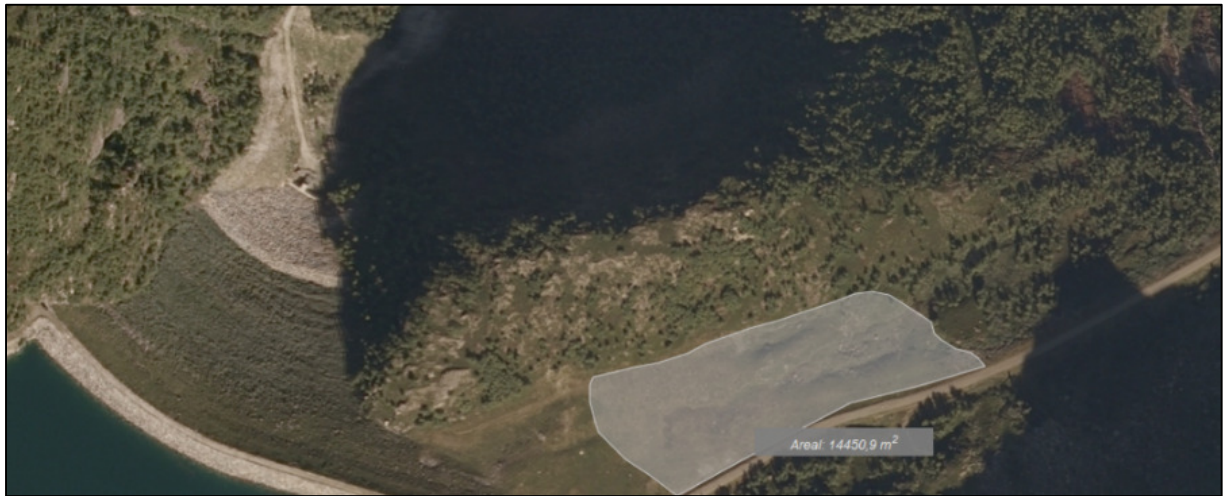
Figur 3-5. Område for steinbrudd Nuken ved Dam Viddalsvatn. For eksakt omriss av areal, se arealbruksplan og tipp-plan

Området ligger i en naturlig forsenkning i terrenget som har blitt gjenfylt med overskuddstein og løsmasser fra tidligere anleggsarbeider. Massene har en antatt mektighet opp til to meter, og ble deponert i forbindelse med bygging av dam Viddalsvatn tidlig på 70- tallet. Før bruddet åpnes, vil de oppfylte massene bli gravd opp og lagt på mellomager nedstrøms dammen. Avgravde toppmasser fra dammen er tenkt benyttet til revegetering av bruddet, i tillegg til eksisterende løsmasser fra selve bruddområdet.

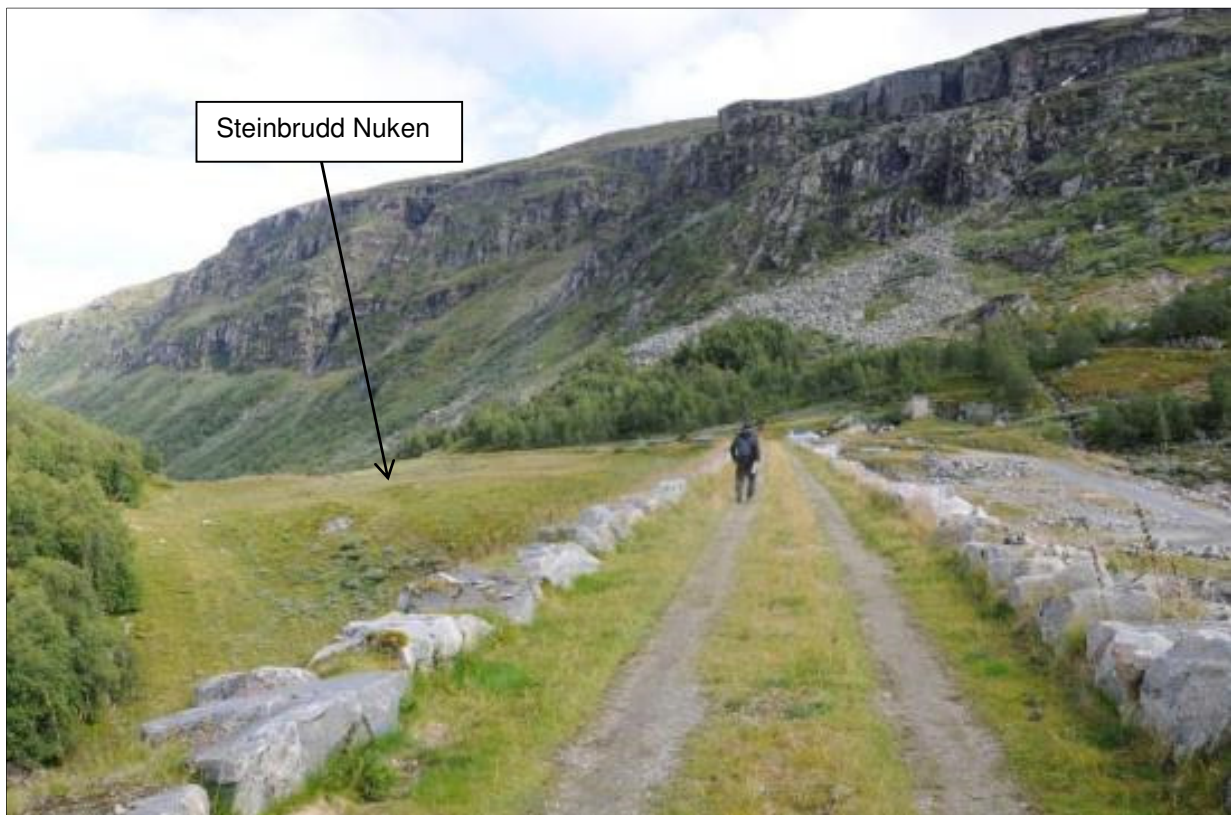
Figur 3-6. Plassering av steinbrudd ved Nuken. Se vedlegg for utforming

Ved avgrensning av steinbruddet er det lagt vekt på synlighet nedover i dalen. Det går en liten rygg med fjellblotninger oppover mot bruddstedet fra dalen, og denne vil ligge igjen uberørt for å hindre innsyn til bruddet. Det vil også være nødvendig med en viss avstand mot dammen for å unngå rystelser. Her hefter det noe usikkerhet, da det er vanskelig å forutsi hvor nært man kan gå før det får konsekvenser for dammens tetthet. Man har forsøkt å balansere denne usikkerheten opp mot behovet for en hensiktsmessig drenering av bruddet, da det uten drenering vil fylles med vann. Enkleste løsning for drenering er ned mot damfoten mellom Nuken og dammen, men dette er lite ønskelig pga. risiko for å påvirke lekkasjemåling. En alternativ løsning kan være å drenere nordover gjennom nedgravd drenerør. Tilsigsfeltet har et areal på ca. 15 ha. Ved bruk av «den rasjonelle metode» (se Statens Vegvesens håndbok 018) er det beregnet at maksimal avrenning fra feltet er i størrelsesorden $Q = 100$ l/s for en returperiode på 100 år [3].

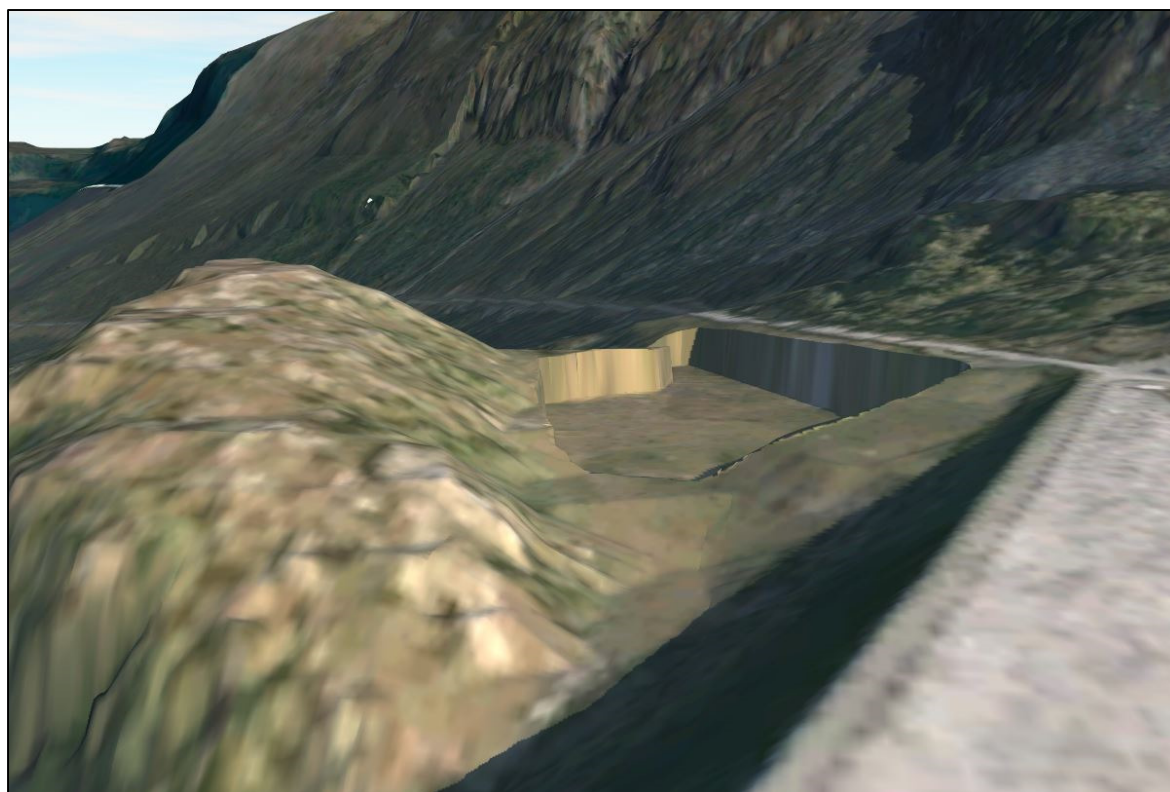
Figur 3-7. Visualisering av brudd Nuken i uttaksfasen. Sett fra dammen

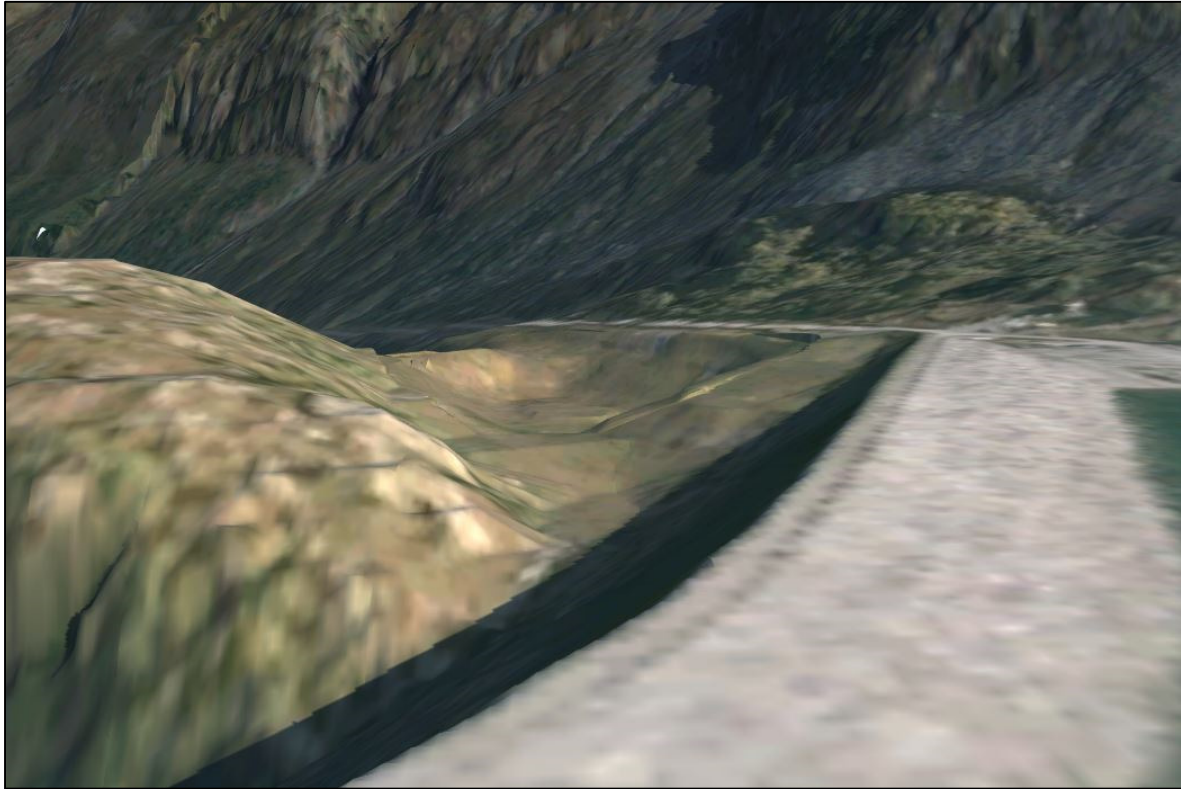
Figur 3-8. Visualisering av ettersituasjon ved brudd Nuken. Sett fra dammen.

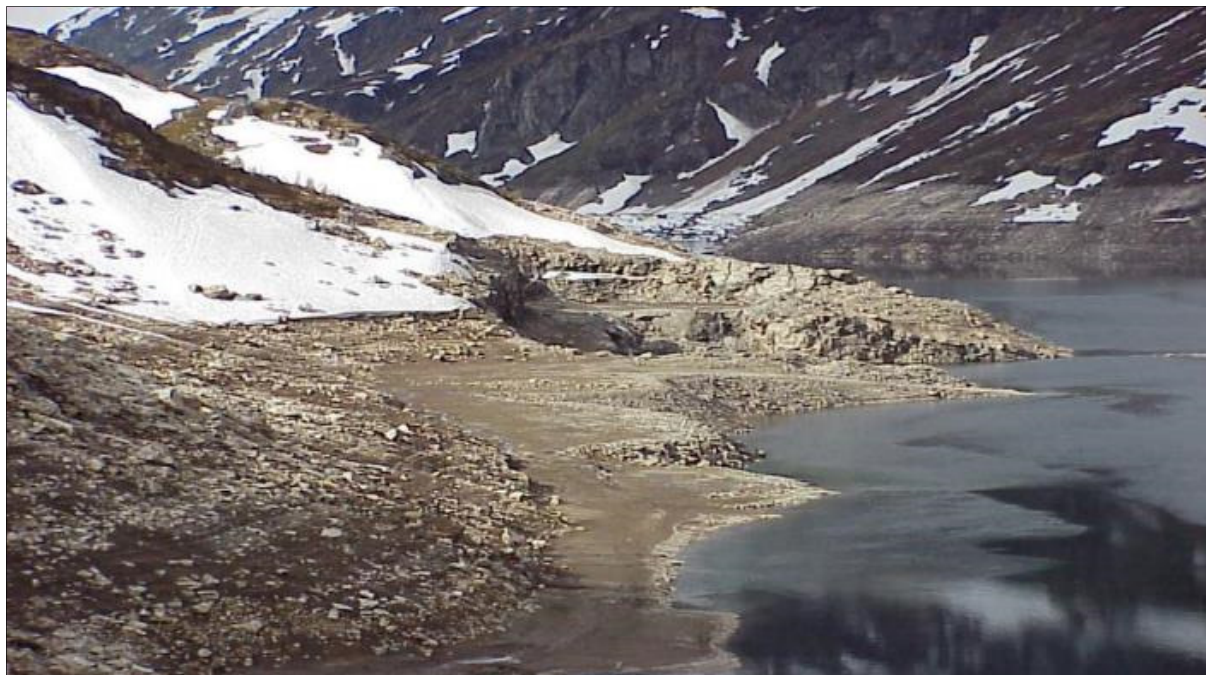
Plasseringen vil gi kort transportvei til dammen, og transport vil foregå under HRV, på eksisterende anleggsvei som trenger noe oppgradering. Det planlegges ikke revegetering og arrondering av dette bruddet, da det ligger under HRV. Steinkvaliteten er god i området, og det antas en blokkfangst på rundt 60%. Arealet er eid av tiltakshaver.

Figur 3-9. Bildet viser det gamle bruddet i magasinet ved østre damvederlag

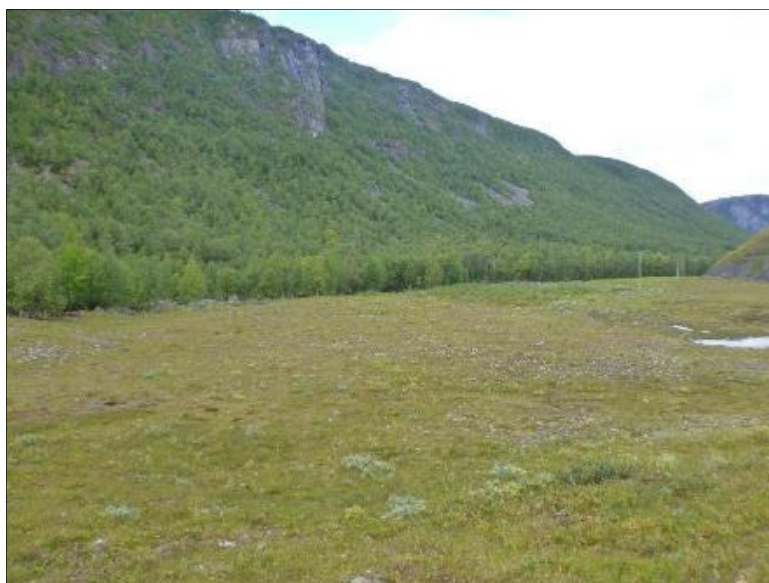
Det er avsatt godt med plass for mellomlagring av stein, avgravde masser og toppjord på flaten ved Milliontippet. Det siste stykket mot elva skal ikke benyttes, og heller ikke avskoges, men beholdes som en buffer for avrenning til elv. Denne grensa kan leses ut fra arealbruksplanen. De ulike massetypene skal sorteres og lagres hver for seg, med jordmasser ytterst mot elva, deretter avgravde masser fra bruddområdet. Plastringstein lagres nærmest veien. For avgravde masser som skal benyttes til vekstjord i forbindelse med arrondering, er det viktig å ikke lagre i for høye hauger, jf. kapittel 2.3.1.

Figur 3-12. Område for mellomlagring av masser er tidligere berørt, og har et skrint jorddekke.

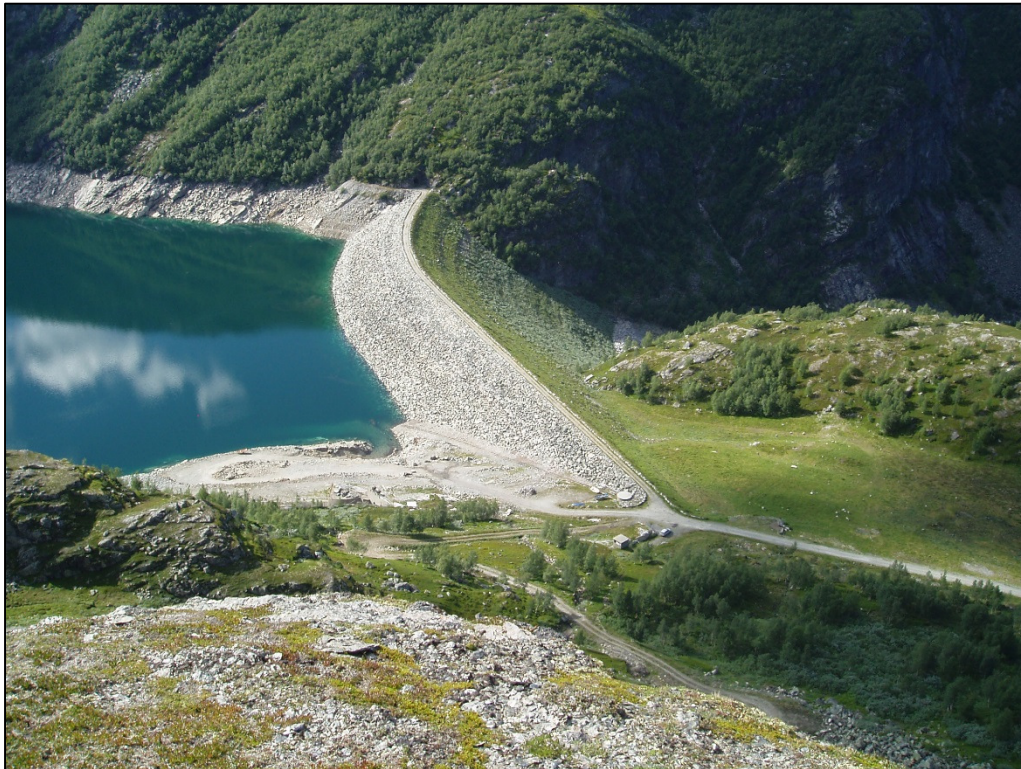
Figur 3-14. Områder for rigg ved Vidalsdammen. Det er aktuelt å ta i bruk arealer både oppstrøms og nedstrøms høyre damvederlag for rigg og parkering, delvis også for mellomlagring av stein fra uttak i eksisterende brudd i magasinet (gjelder oppstrøms areal). Rigg nedstrøms dammen vil bli liggende nedenfor fjellbjørkeskogen til høyre i bildet. Bildet viser også mesteparten av påtenkt steinbrudd ved Nuken i høyre del av bildet.

Det vises til omtale av rigg i inneledende del i kapittel 3.1. Se også Figur 3-14.

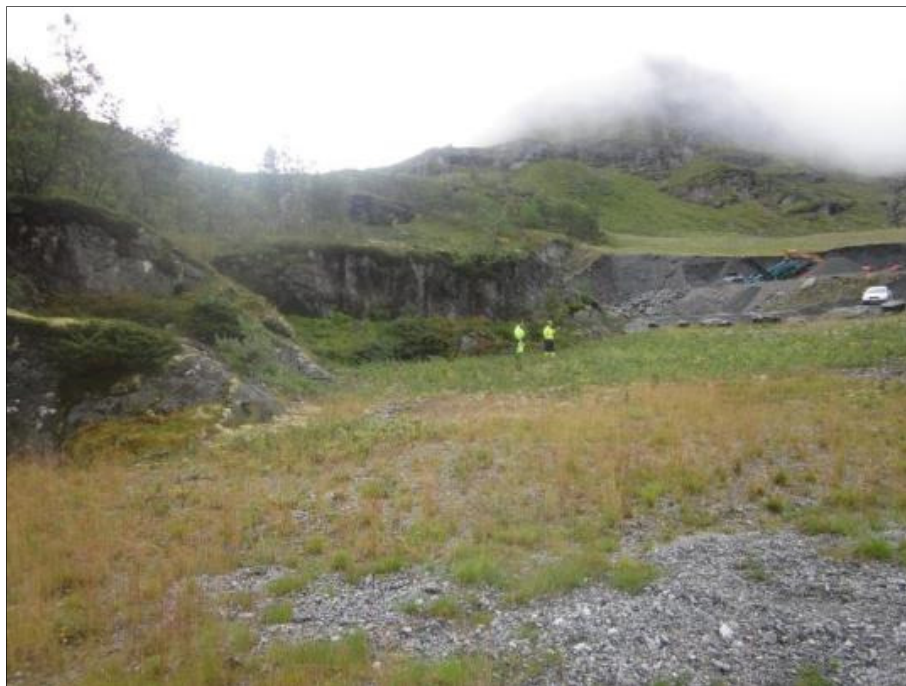
Bruddet er tenkt drevet fra nåværende anleggsområde/massetak og inn i berget mot øst.

Sprengningsplanene vil antagelig måtte tilpasses sprekemønsteret underveis i arbeidet for å oppnå blokk av tilstrekkelig dimensjon. Utformingen vil derfor kunne avvike noe fra tegningsmaterialet som er vedlagt.

Figur 3-15. Bildet viser område for steinbrudd i Njukebotn, hvor eksisterende brudd er tenkt utvidet. Uttaket er tenkt bakover og mot venstre i bildet.

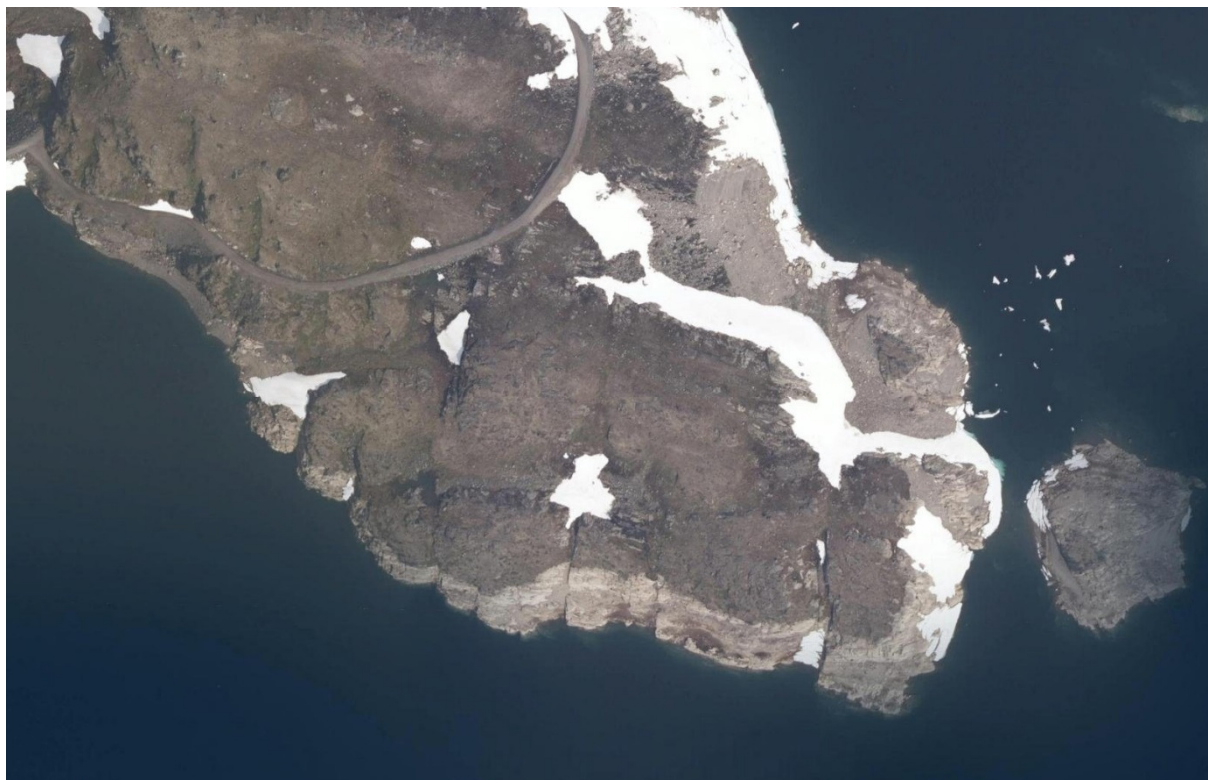
Figur 4-3. Flyfotoet viser halvøya mellom hoveddam og sekundærdam med vannstand cirka kote 1428, det vil si omtrent 10 meter under HRV.

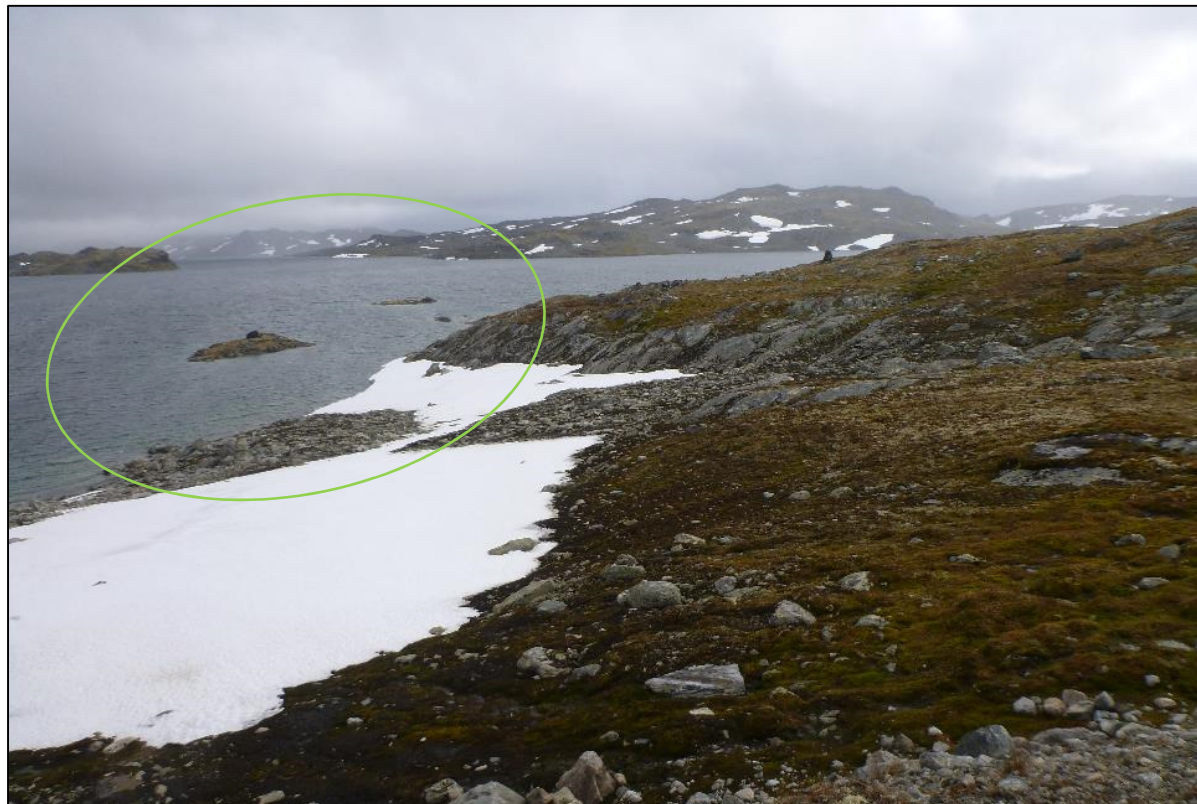
Figur 4-5. Område for steinuttak utenfor halvøya i Nyhellervatn.

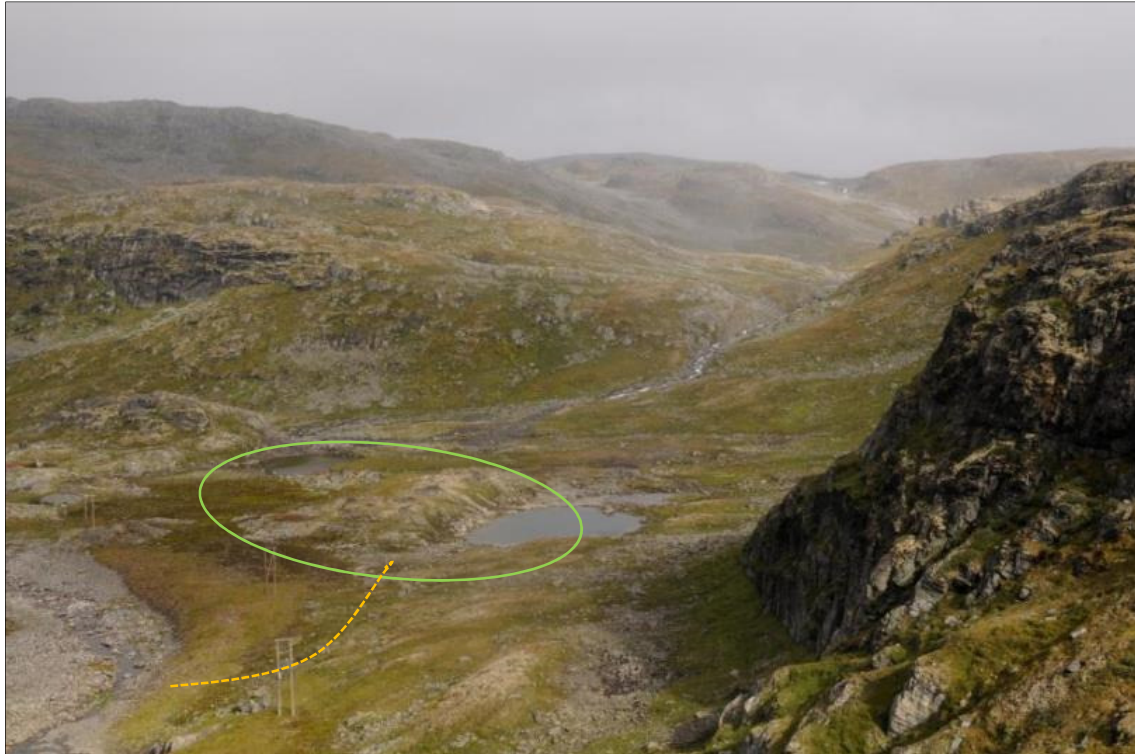
Adkomstvei til bruddet legges fra eksisterende vei nedstrøms dam, over deponiområdet for å berøre minst mulig nytt areal. Det må opprettes en midlertidig bro/faring over flomløpskanalen i anleggsfasen.

Figur 4-6. Ca. plassering av bruddtjern nedstrøms dam vist med grønn sirkel. Midlertidig anleggsvei i oransje

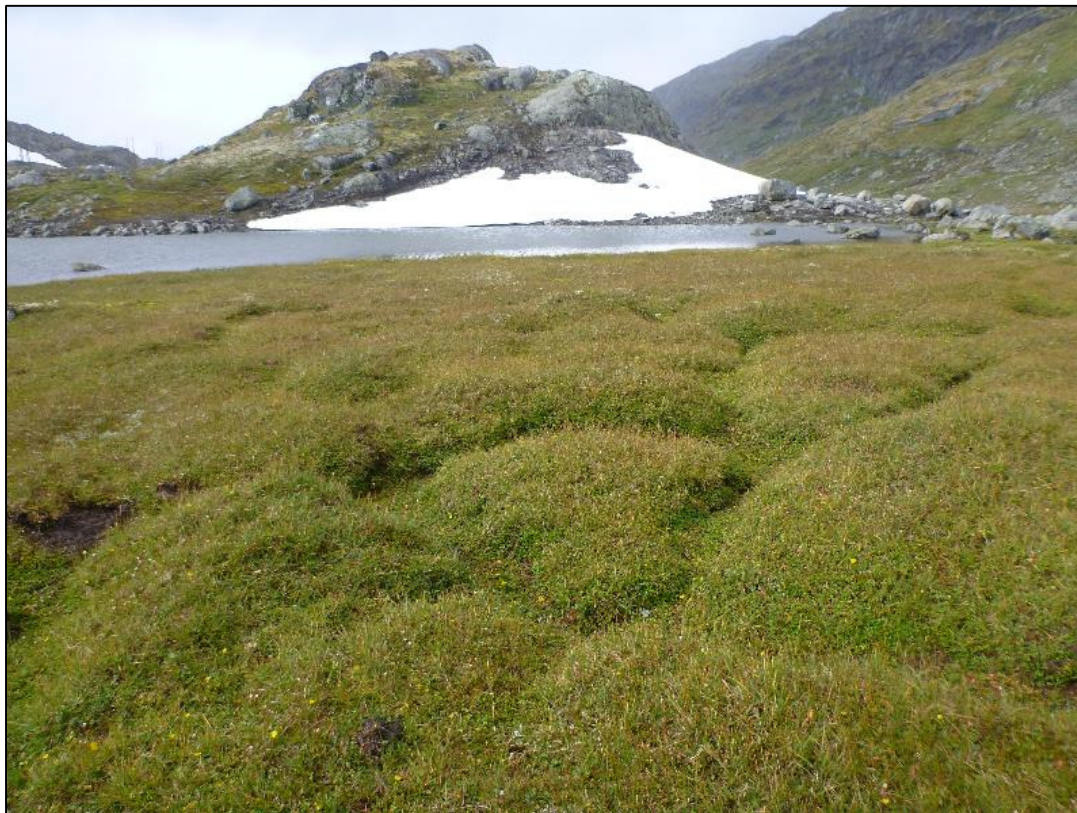
Figur 4-8. Bildet viser halvøy bestående av mosegrodde steiner som er tenkt bevart. Bruddtjernet vil komme til å strekke seg delvis inn i eksisterende tjern som ses bak i bildet.

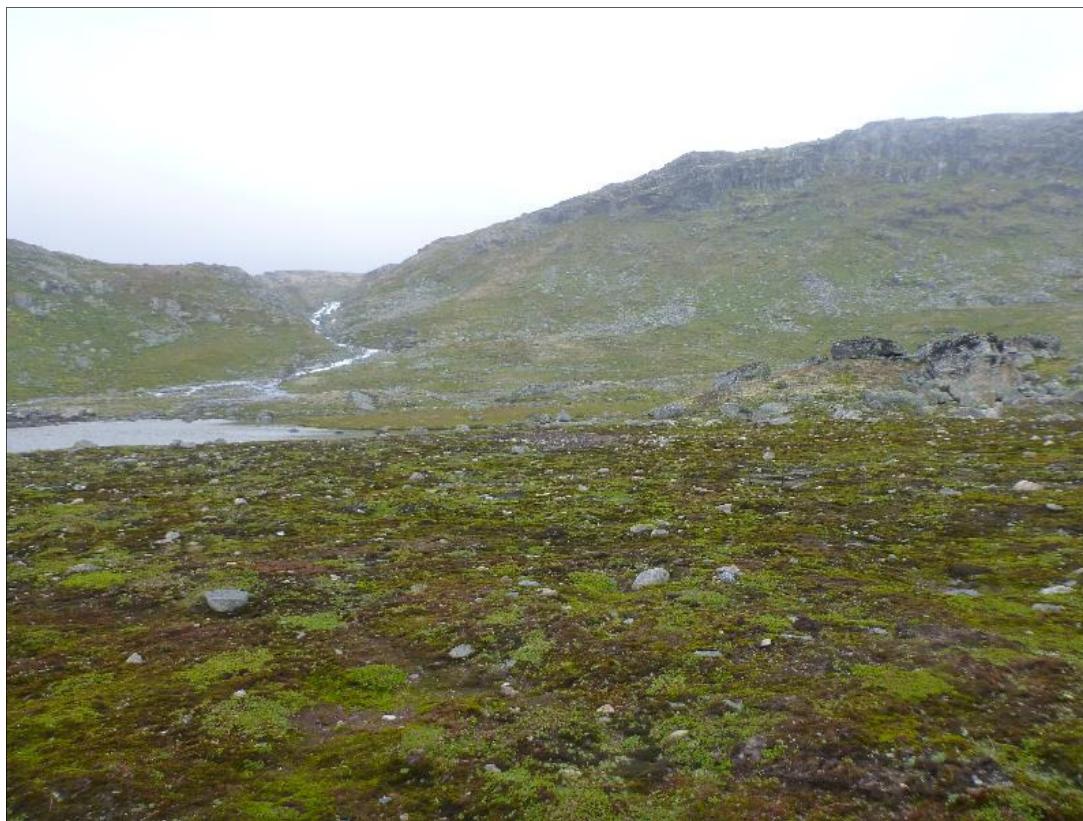
Figur 4-9. Store deler av planlagt brudd ligger på et tidligere berørt område, som vist her. Knausen mot høyre billedkant er tenkt bevart ved at bruddtjernet vil bukte seg rundt den. Vetle Grøna i bakgrunnen.

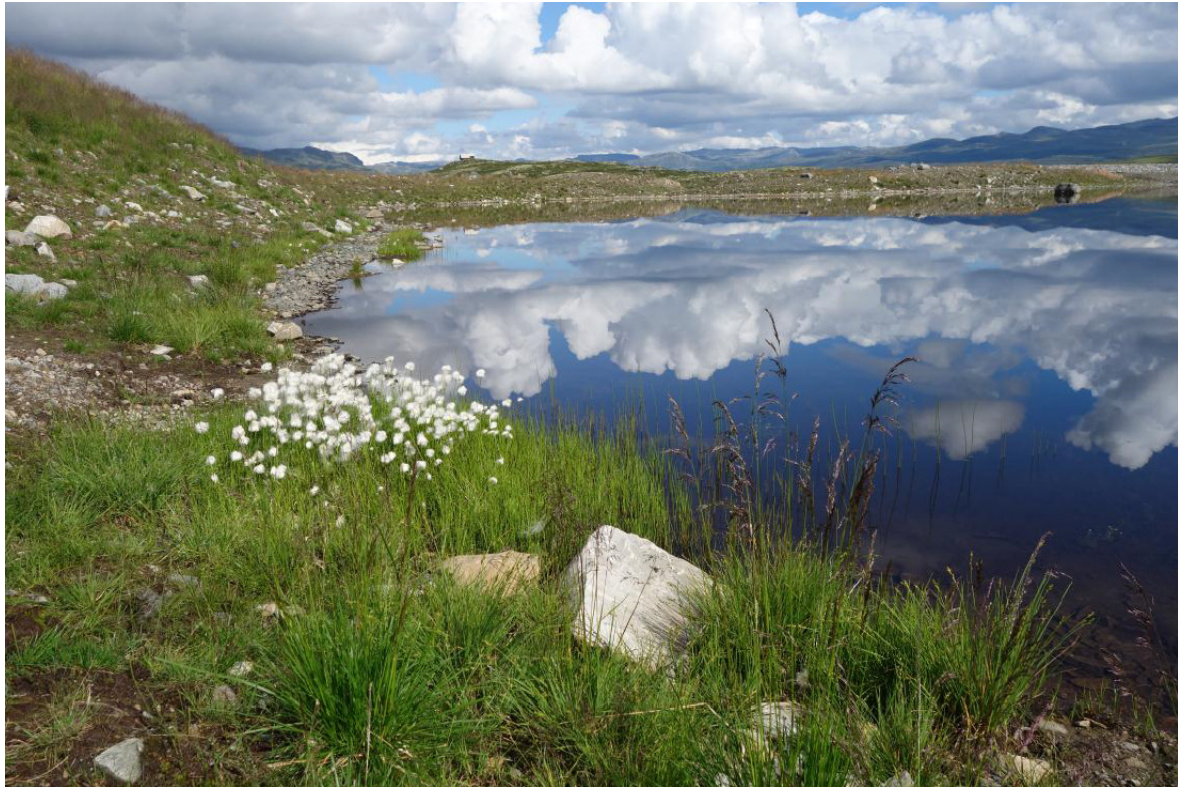
Figur 4-13. Brudtjern ved dam Stolsvatn fire år etter ferdigstilling.

E-CO har allerede høstet noen erfaringer med bruddtjern som metode for etablering av steinbrudd. Erfaringene er meget positive. Ved rehabiliteringen av dam Stolsvatn i Hol kommune ble steinbruddet drevet etter bruddtjernmetoden, med etablering av vannspeil, og inn- og utløpsbekker for å sikre vanngjennomstrømming og god vannkvalitet i det nye tjernet, samtidig som dette ga en godt landskapstilpasset løsning. Måten bruddet ble anlagt på viste seg også å gi grunnlag for etablering av en egen fiskebestand. Utviklingen av den økologiske tilstanden i bruddtjernet og strandsonen rundt etter ferdigstilling har vært gjenstand for et FoU-prosjekt finansert av E-CO Energi og NVE, og gir anbefalinger og rettesnorer for fremtidige bruddtjernprosjekter [13]. Den ene sluttrapporten, som oppsummerer erfaringene og anbefalingene fra dette prosjektet, er lagt ved som vedlegg til denne rapporten (den andre sluttrapporten omhandler gjennomføring og resultater fra feltundersøkelser. For de som ønsker tilgang til også denne rapporten, kan den skaffes til veie ved henvendelse til E-CO).

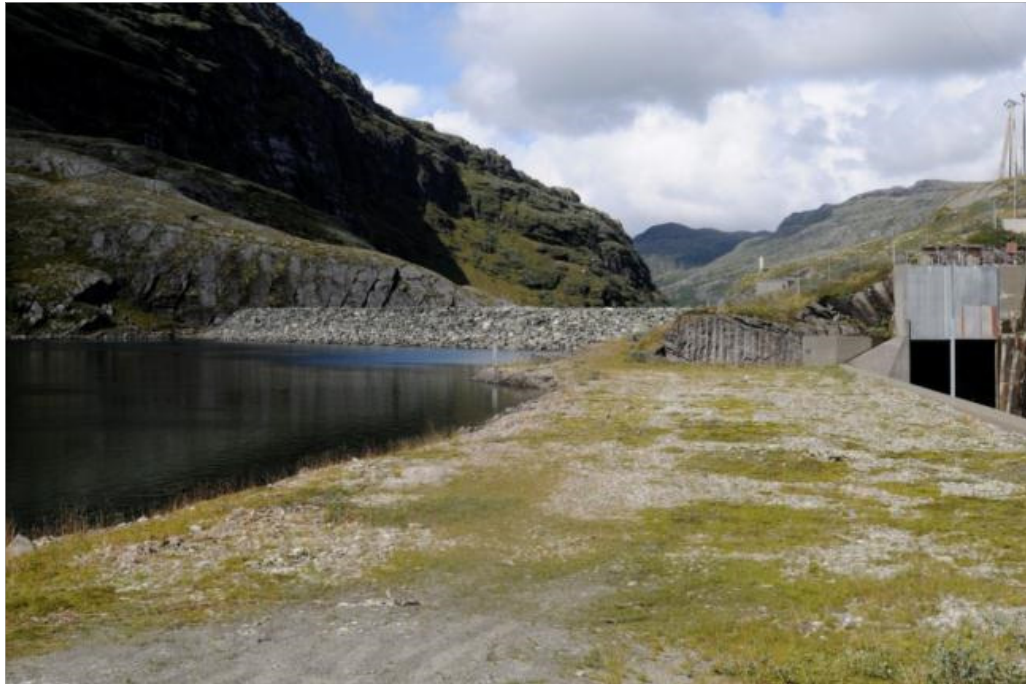
Figur 5-2. Situasjon oppstrøms dam.

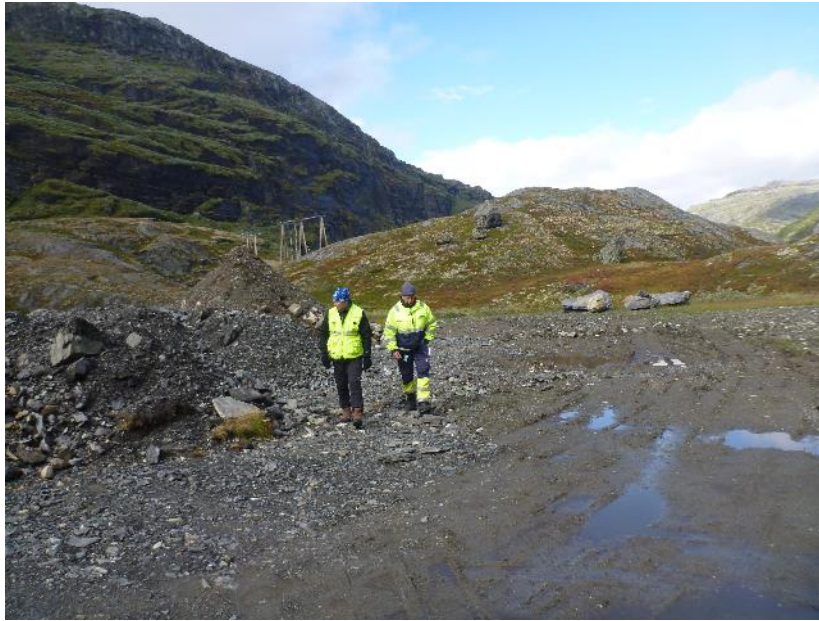
Figur 5-3. Fra mellomlagringsområde ved Finndalstunnelen

Det er egnede arealer for mellomlagring av masser både ovenfor og ved foten av dammen. Oppstrøms dammen vil massene lagres på eksisterende lagringsareal ved Finndalstunnelen. I foten av dam Vetlebotnvatn er det arealer på E-COs egen grunn for mellomlagring, som tidligere er benyttet til anleggsaktivitet. Begge områder tilbakeføres etter anleggs slutt.

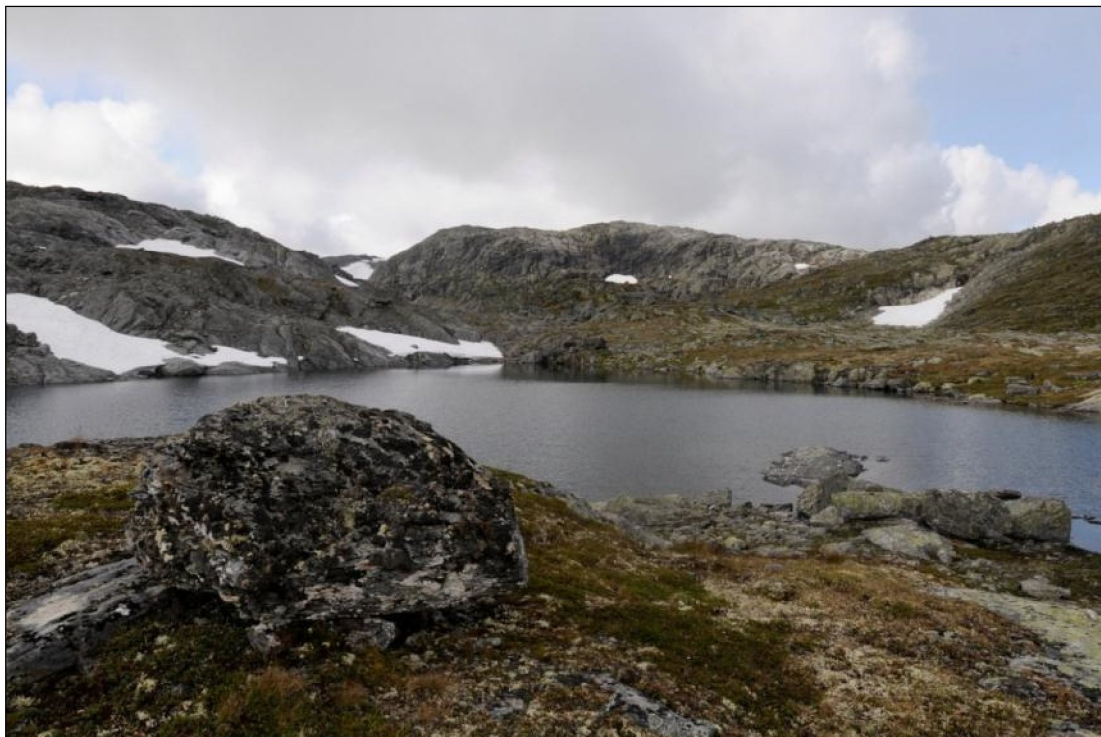
Figur 6-2. Bilde av eksisterende tjern som skal utvides gjennom opprettelse av steinbrudd

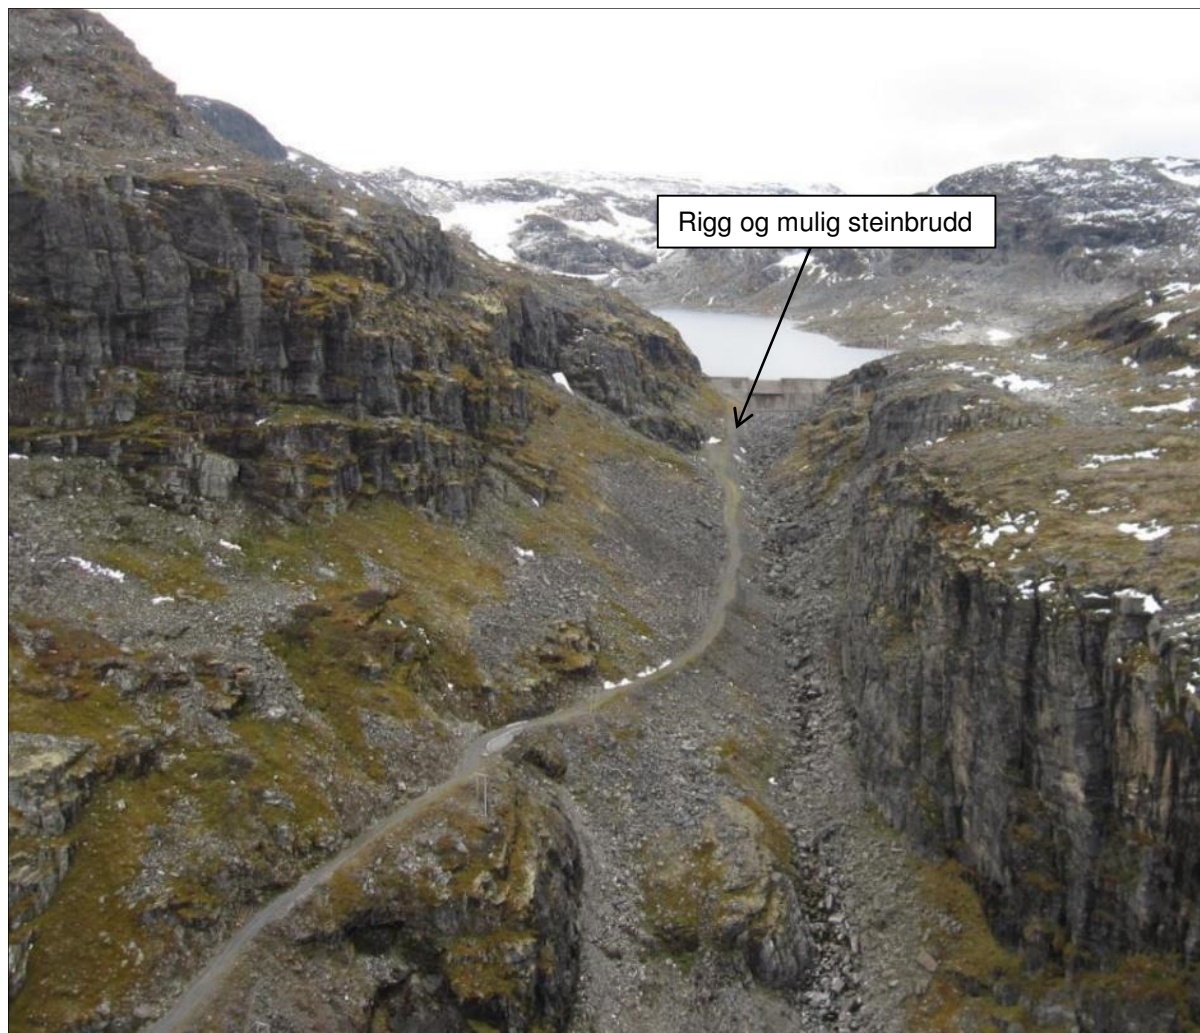
Figur 7-1. Oversiktsbilde Reppvatn.

Ved dam Reppvatn vurderes en løsning der det bygges en støttefylling nedstrøms dam for å stabilisere denne. Antatt volumbehov for stein er 18 500 m³, og byggetid ett år. Det er trangt på området, og rigg er tenkt plassert like nedstrøms dammen.

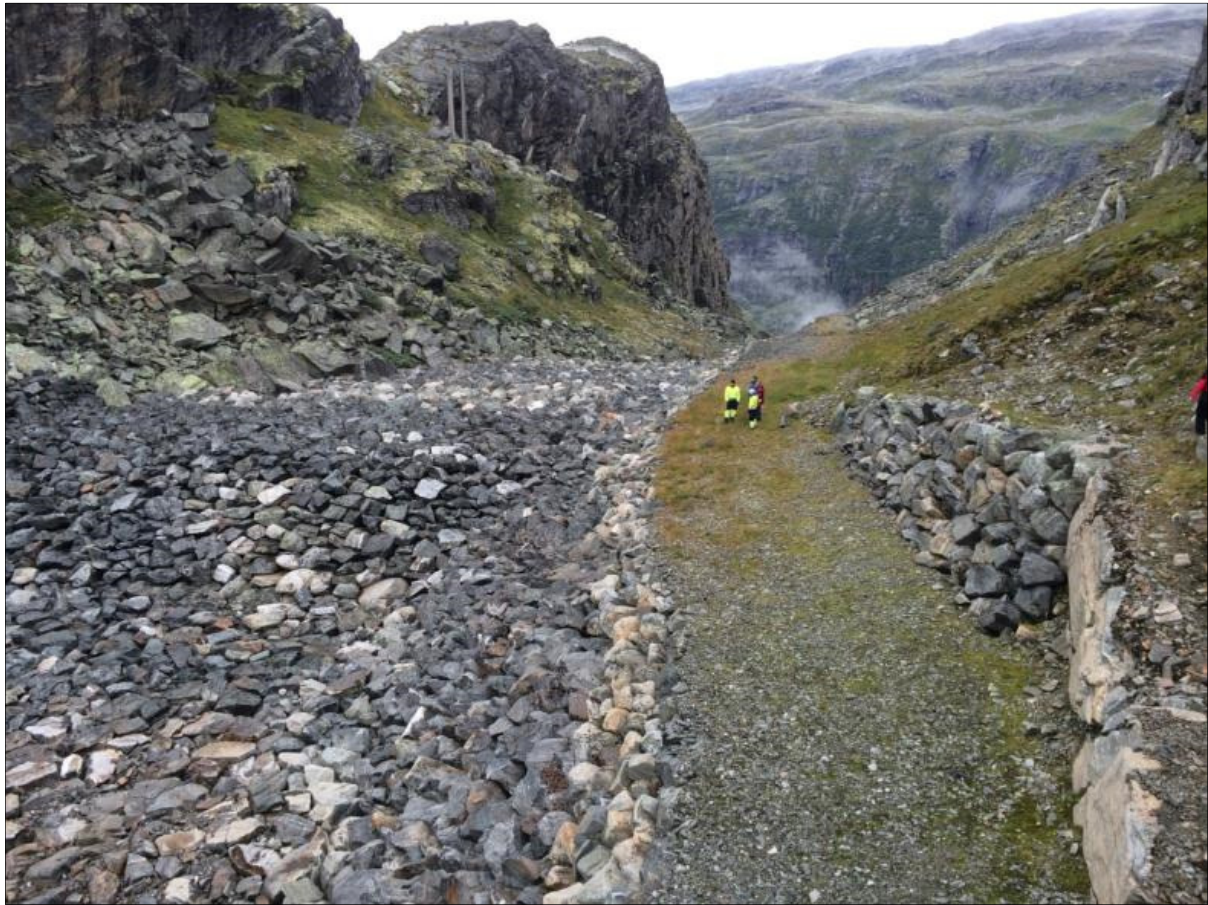
Figur 7-2. Bildet viser energidreper nedstrøms dammen, hvor det planlegges å plukke stein. Rigg til høyre i bildet.

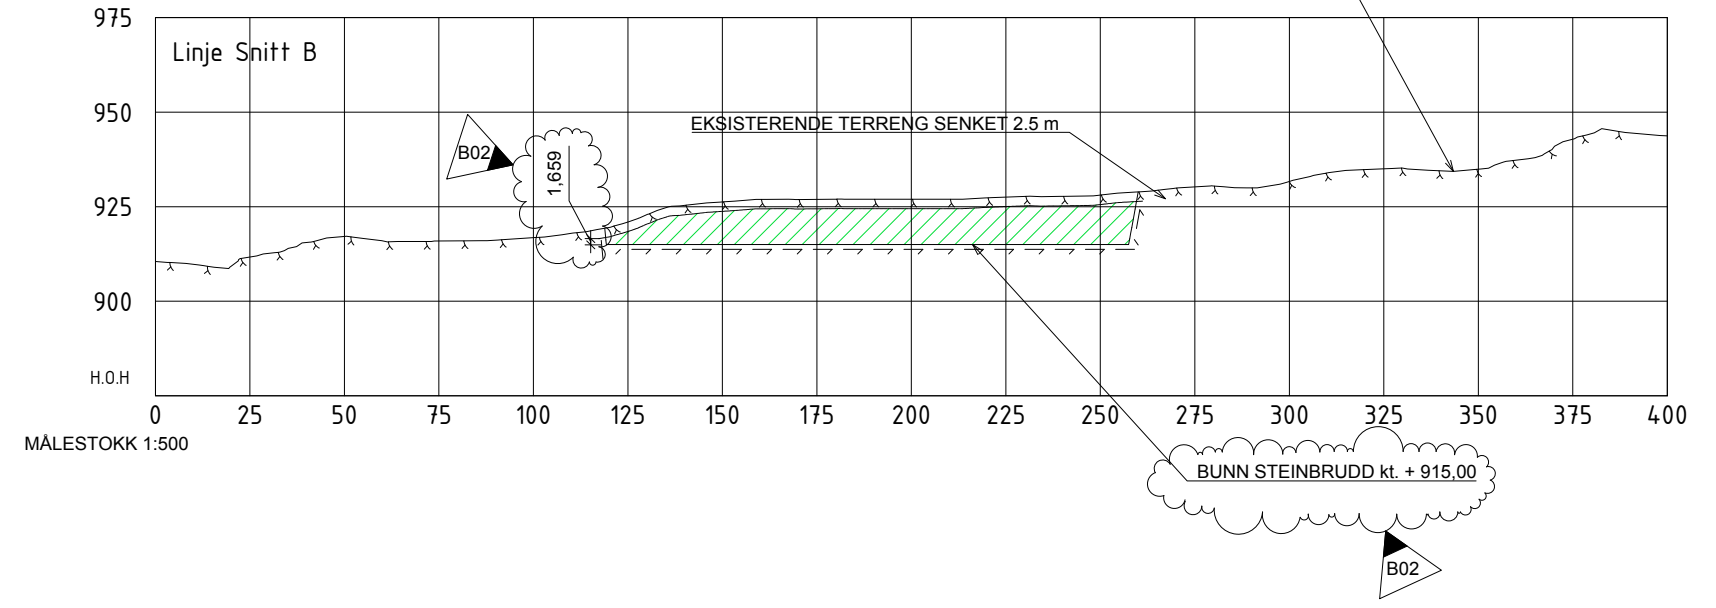
Tegningsnummer	Revisjon
L210	E02

FORKLARINGER
 VOLUM FASTE MASSER = ca. 95 000 m³
 DET ER ANTATT AT 2,5m MED MASSER MÅ GRAVES AV FØR SPRENGING. VOLUM ~ 26 000 m³

HENVISNINGER
 TEGNING L211. STEINBRUDD NUKEN. ARRONDERING
 TEGNING AU1V-301. DAM VIDDALSVATN. AREALBRUKSPLAN

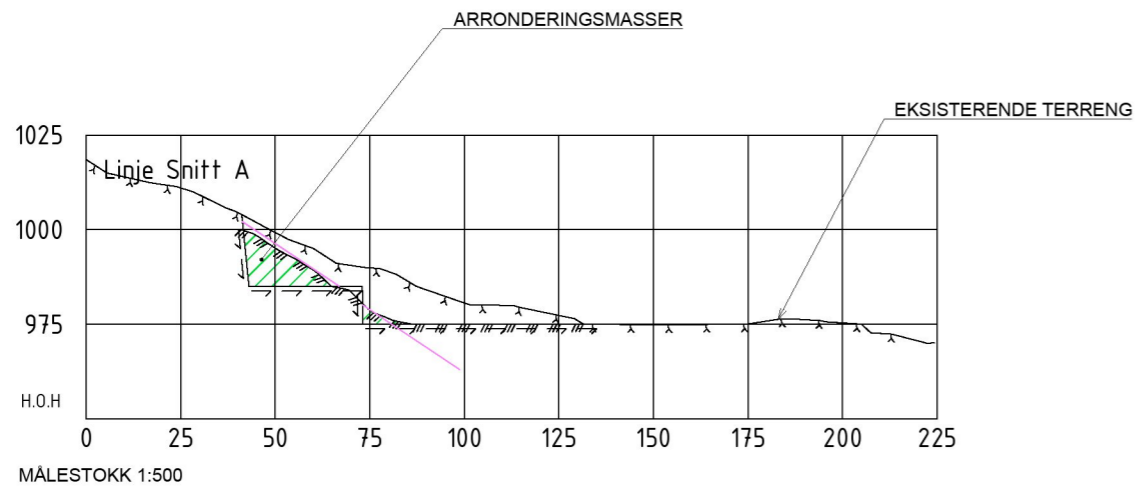
Tegningsnummer	Revisjon
L261	B01

MASSEBEHOV = ca 26 000 m³
 MASSER LEGGES UT MED EN HELNING SOM IKKE ER STØRRE ENN 1:1,5 (1 v : 1,5 h)

TEGNING L260. STEINBRUDD NUKEN. SPRENGNING
 TEGNING AU-300. NJUKEBOTN. AREALBRUKSPLAN

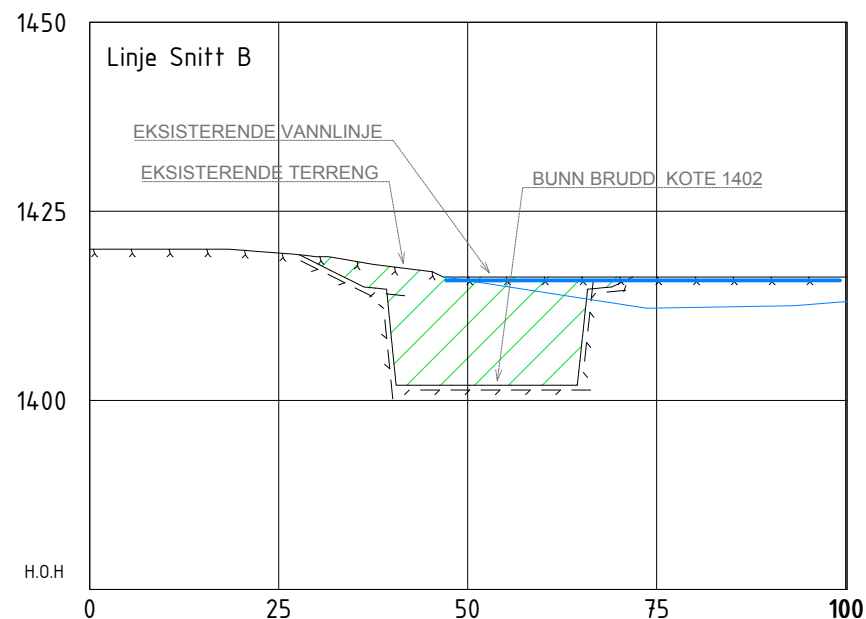
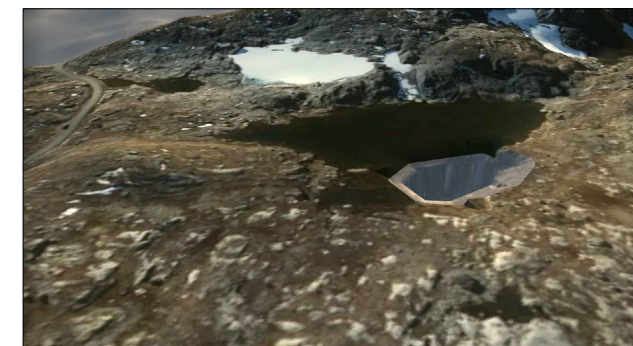
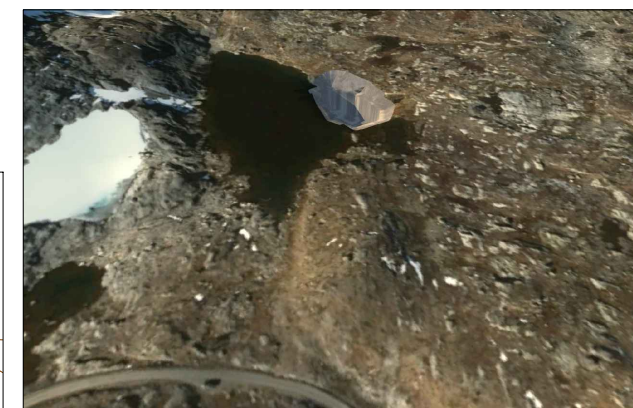
Tegningsnummer	Revisjon
L 250	E02

VOLUM FASTE MASSER = 18 000 m³
 BEHOV 17 000 m³
 GRUNNET MANGLENDE HØYDEKURVER UNDER VANN ER DET LAGT TIL CA. 1000 m³ PÅ MASSEBEHOVET DA MODELLEN REGNER MASSER HELT OPP TIL VANNFLATEN.
 VANNspeil ANTATT KOTE 1416,9
 BUNN BRUDD PÅ KOTE 1402

MÅLESTOKK 1:500

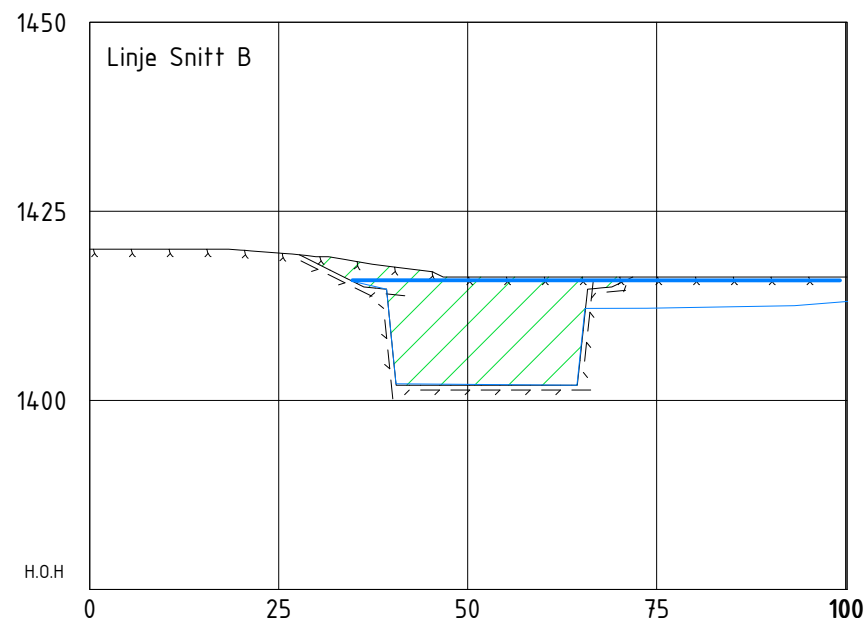
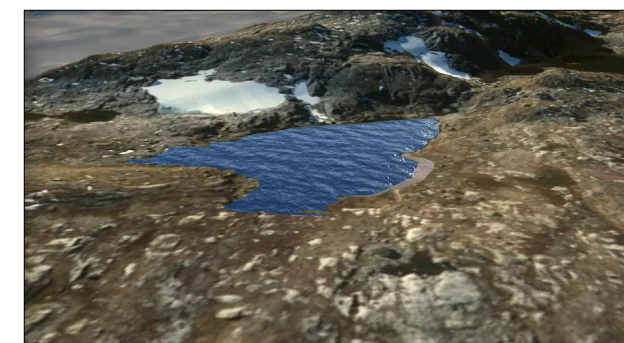
Tegningsnummer	Revisjon
L 251	E02

VRAMASSER LEGGES UT I BUNNEN AV BRUDDET OG NOE I VANNKANTEN ØVERST I BRUDDET. SLUTTUTFORMING AV KANTEN OVER VANNSEIL GJØRES I SAMRÅD MED LANDSKAPSARKITEKT

MÅLESTOKK 1:500

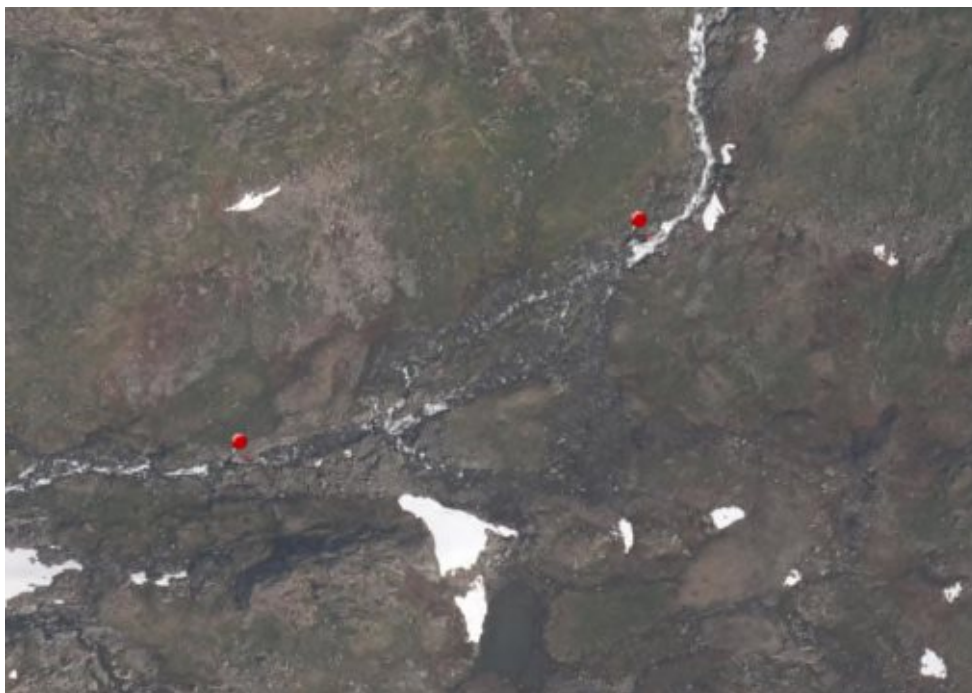
Figur 1. Strekingen i Vetlegrøna mellom de to røde punktene er avgrenset med hinder/fosser som begrenser oppvandrende fisk oppstrøms. Dette området ble undersøkt med elektrofiske.
