E-CO Energi AS

Rehabilitering av Aurlandsanleggene

Overordnet landskaps- og miljøplan

Oppdragsnr.: 5140207 Dokumentnr.: 5140207_omlp_e02 Versjon: E02
2016-01-07

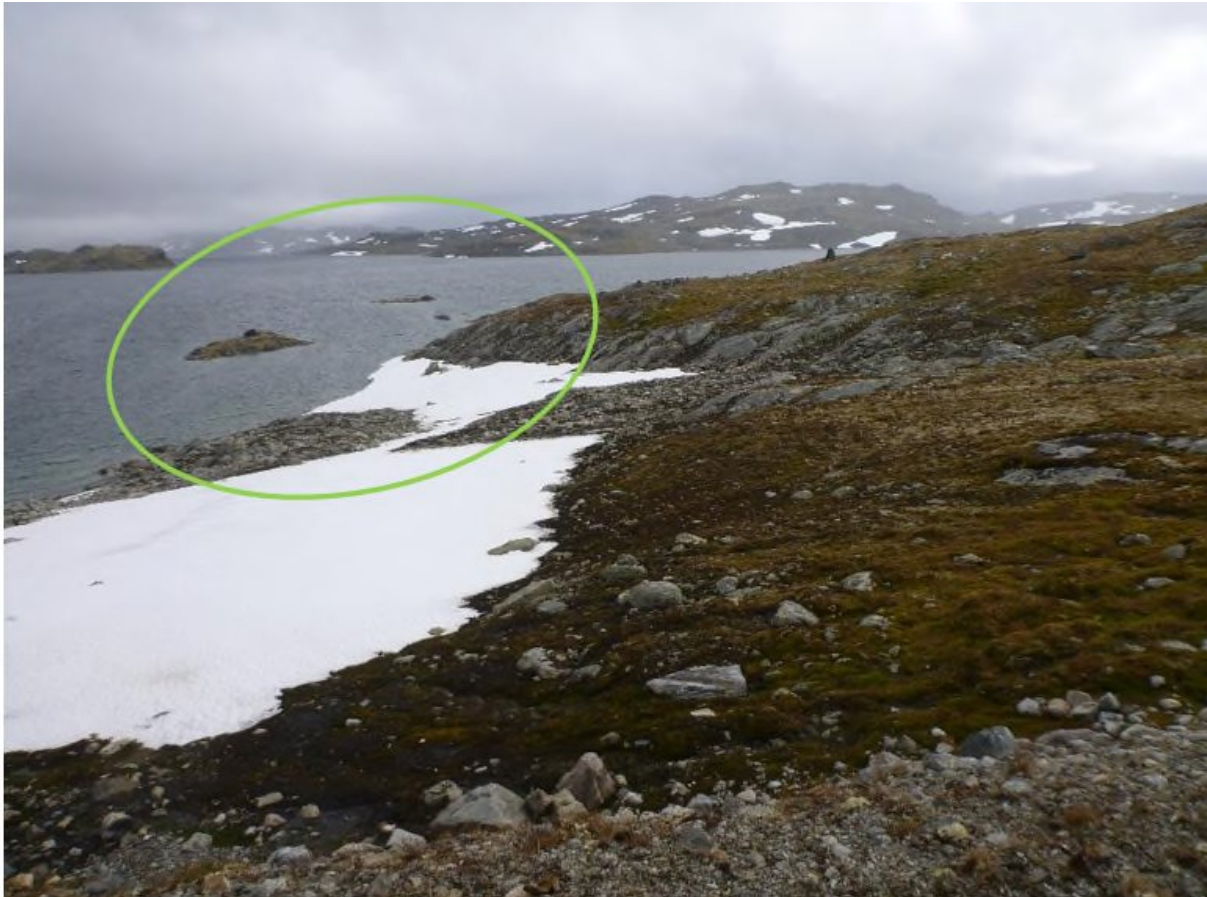
Figur 6. Steinbruddlokalitet i Nyhellermagasinet.

Det vil tas ut stein under HRV i Nyhellervatnet som skal benyttes til øvre deler av hoveddammen samt sekundærdam. Anleggstiden er beregnet til to år.

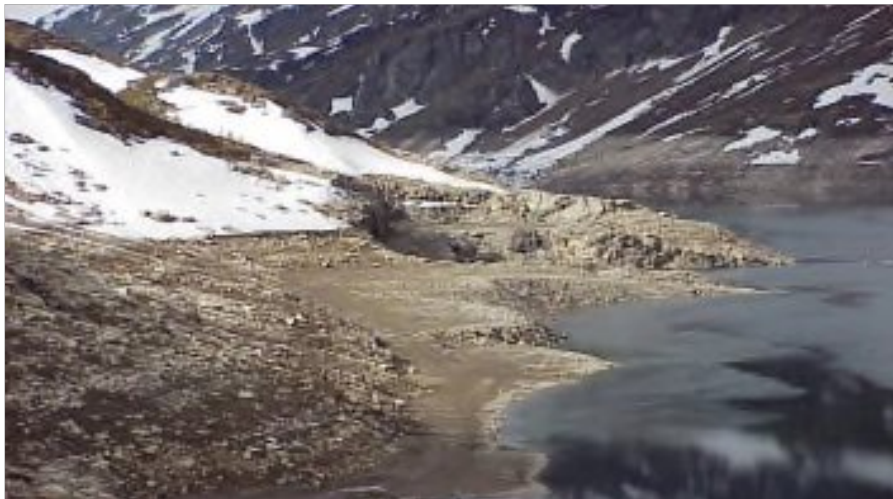
Figur 7. Bildet viser det gamle bruddet i magasinet ved østre damvederlag.

Uttak av stein til arbeidene i Viddalen må skje fra to lokasjoner, hvorav eksisterende steinbrudd i magasinkanten er en. Bruddet skal drives tidlig i sesongen i to år før vannstandshevingen gjør at man må rømme bruddet. Det kan være aktuelt med noe mellomlagring av masser i magasinet fra sesong 1 til sesong 2.

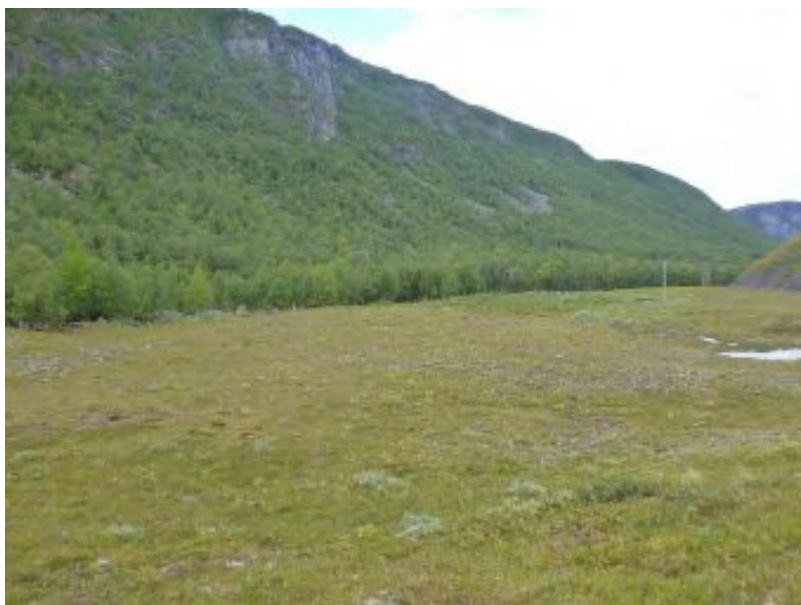
Figur 8. Område for mellomlagring av masser ved milliontippen.

Nedenfor Viddalsdammen er det planlagt et område ved den eksisterende milliontippen, for mellomlagring av stein, avgravde masser og toppjord på flaten ved Milliontippen. Det siste stykket mot elva skal ikke benyttes, og heller ikke avskoges, men beholdes som en buffer for avrenning til bekken, Grimsetelvi som renner forbi. Denne grensa kan leses ut fra arealbruksplanen. De ulike massetypene skal sorteres og lagres hver for seg. Grimsetelvi har en bestand av bekkelevende ørret i de øvre delene (observert på befaring). Elva renner rolig nedover fjelldalen, før den stuper i bratte fall ned til Vassbygdvatn. Ved Ådnastølen, ca. en kilometer nedstrøms milliontippen finnes et lite tjern i bekken. Nedre del av Grimsetelvi mot innløpet til Vassbygdvatn går i lukket kanal under koplingsanlegget og har trolig ingen eller helt minimal verdi for anadrom fisk.

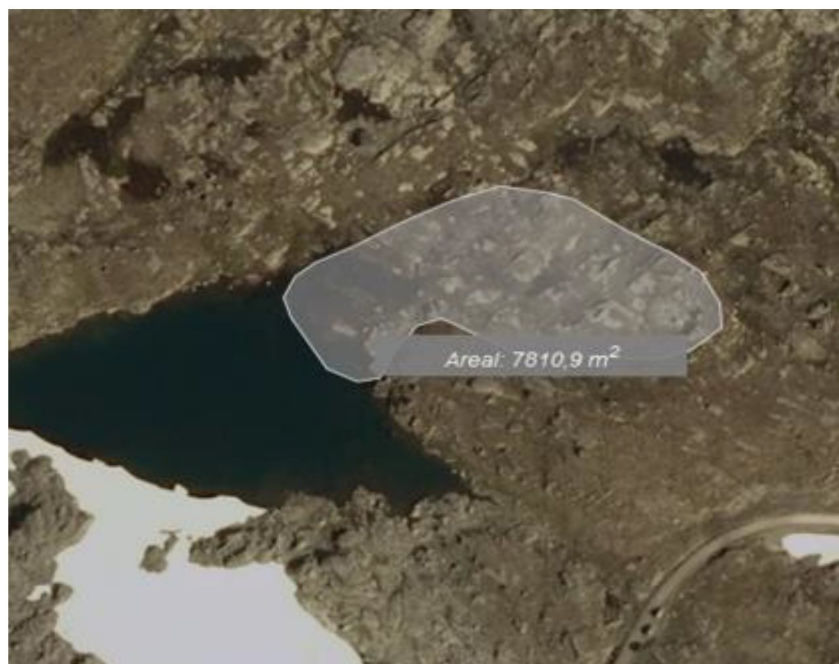
Figur 3: Planlagt uttaksområde for stein til Store Vargevatn ved tjern på kote 1417,5.

Ved Store Vargevatn skal det plastres på nedstrøms side på alle fem dammer og bygges nytt kronevern. Dam 4-5 skal i tillegg heves og antakeligvis plastres på vannsiden. Antatt behov for stein er 14 000 m³ (13 000 + 1 000) og antatt byggetid er to år. Arbeidene er planlagt utført i 2017-2018.

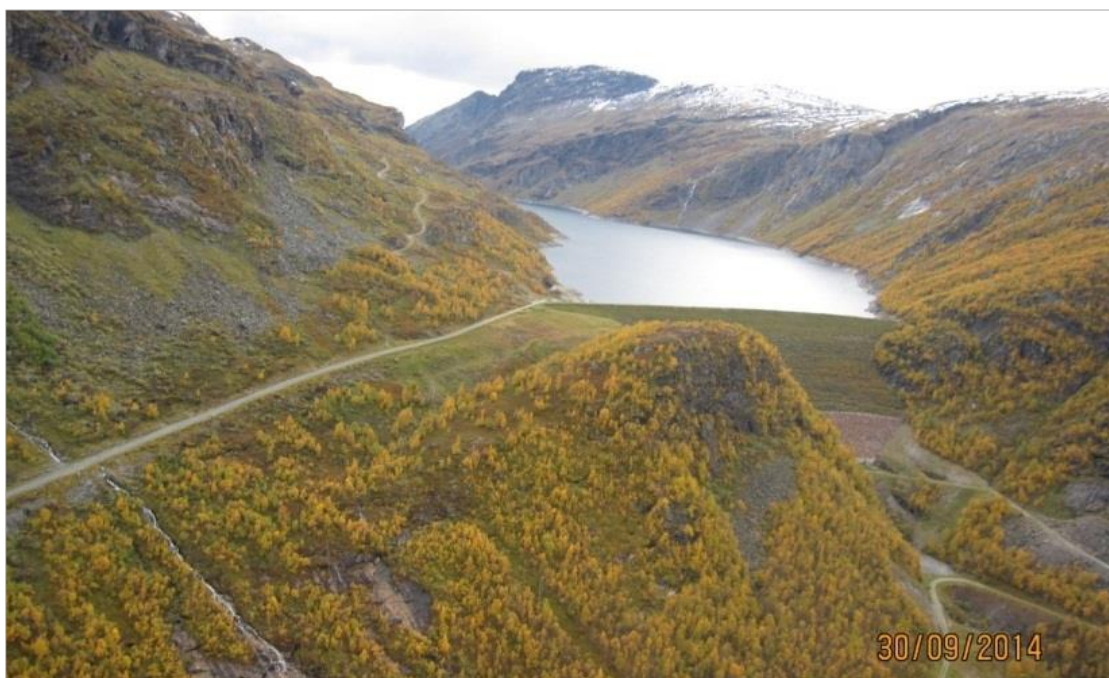
Figur 3-1. Oversiktsbilde Viddalsdammen Foto: E-CO

Massebehovet hva gjelder stein i Viddalen er 60 000 m³ stor stein +96 000 m³ samfengt. Antatt byggetid er to år. Planlagt bygging i 2019-2020.

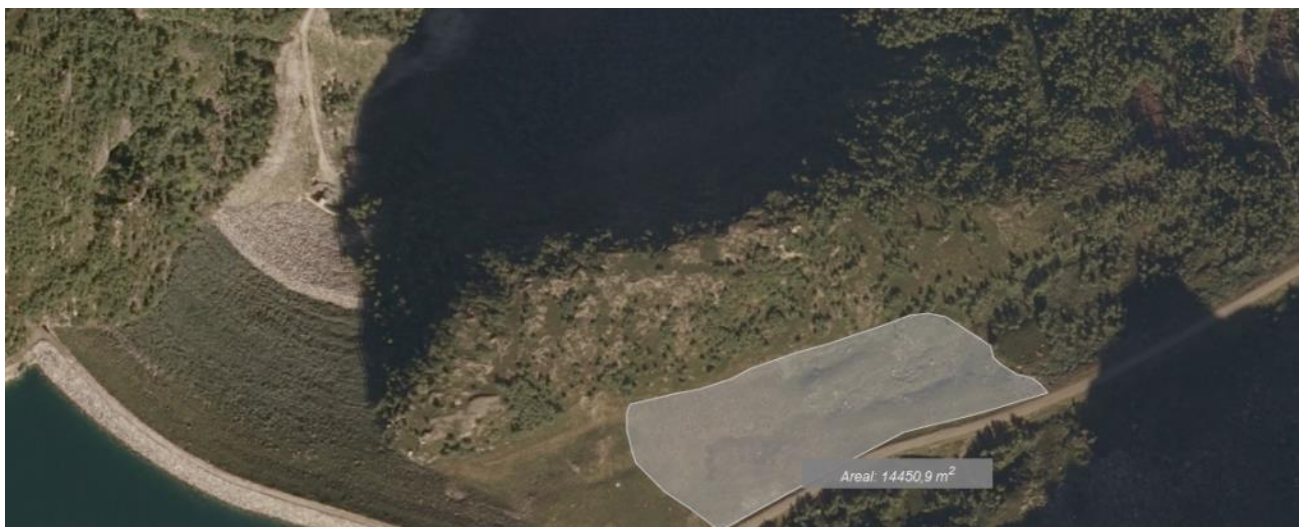
Figur 3-3. Vurdert område for steinuttak ved dam Viddalsvatn med anbefalt borhullplassering

Fra et geologisk perspektiv vurderes dermed mesteparten av det observerte fjellet i Nuken som godt egnet til produksjon av blokkstein for damplastring med størrelser opp til 1 m^3 , forutsatt at riktig sprengningsopplegg benyttes. Uttak av masser fra selve fjellknausen er imidlertid lite ønskelig av hensyn til landskapsvirkningen. Masseuttak fra området sør for Nuken (vist i figur 3-3) vil være et bedre alternativ med tanke på landskap.

Området ligger i en naturlig forsenkning i terrenget som har blitt gjenfylt med overskuddstein og løsmasser fra tidligere anleggsarbeider. NGU's løsmassekart beskriver de opprinnelige løsmasseavsetningene som tynn morene (tykkelse mindre enn 0,5 m), og overdekningens mektighet vil dermed i all hovedsak avhenge av mengden deponerte masser. Massene ble deponert i forbindelse med bygging av dam Viddalsvatn tidlig på 70 tallet. Det er gravd ni sjakter i området og funnet at løsmassemektingen stort sett ligger mellom 2 og 3 m. Bergmassekvaliteten i dette området kunne ikke undersøkes direkte under befaringen, da det ikke ble funnet representative bergblotninger. Det faktum at det går et naturlig søkk gjennom terrenget kan indikere tettere oppsprukket eller forvitret fjell som i større grad har blitt erodert bort av isen, men det kan ikke trekkes noen sikker konklusjon om dette basert på tilgjengelig informasjon. Det er boret to kjerne hull i området som indikerer lite oppsprukket berg (RQD verdier rundt 75). Blokkfangst anslås i kunne ligge rundt 40-50 %.

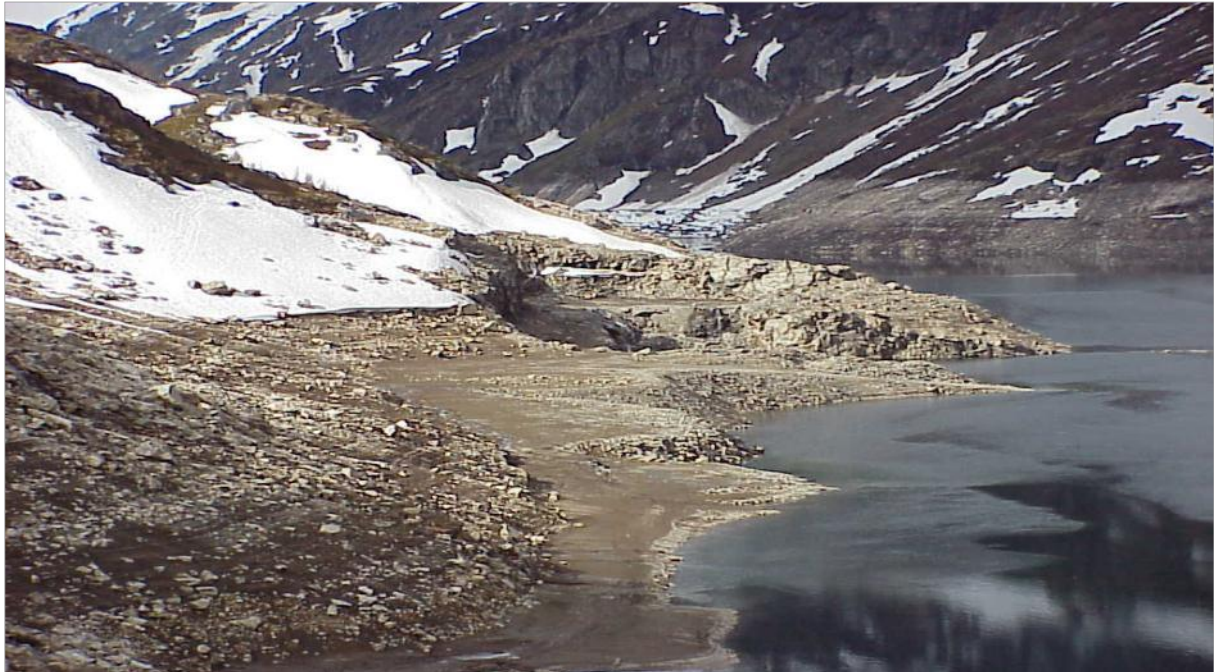
Figur 3-7. Bildet viser det gamle bruddet i magasinet ved østre damvederlag

Fjellet i magasinkanten er av god kvalitet, det ble hele 60 % blokk der det ble tatt ut stein sist. Ved eventuelt steinbrudd i magasinkanten må magasinet senkes 50 m. Med slik stor blokkfangst er det et godt alternativ, men avhenger av økonomi med tanke på senkning.

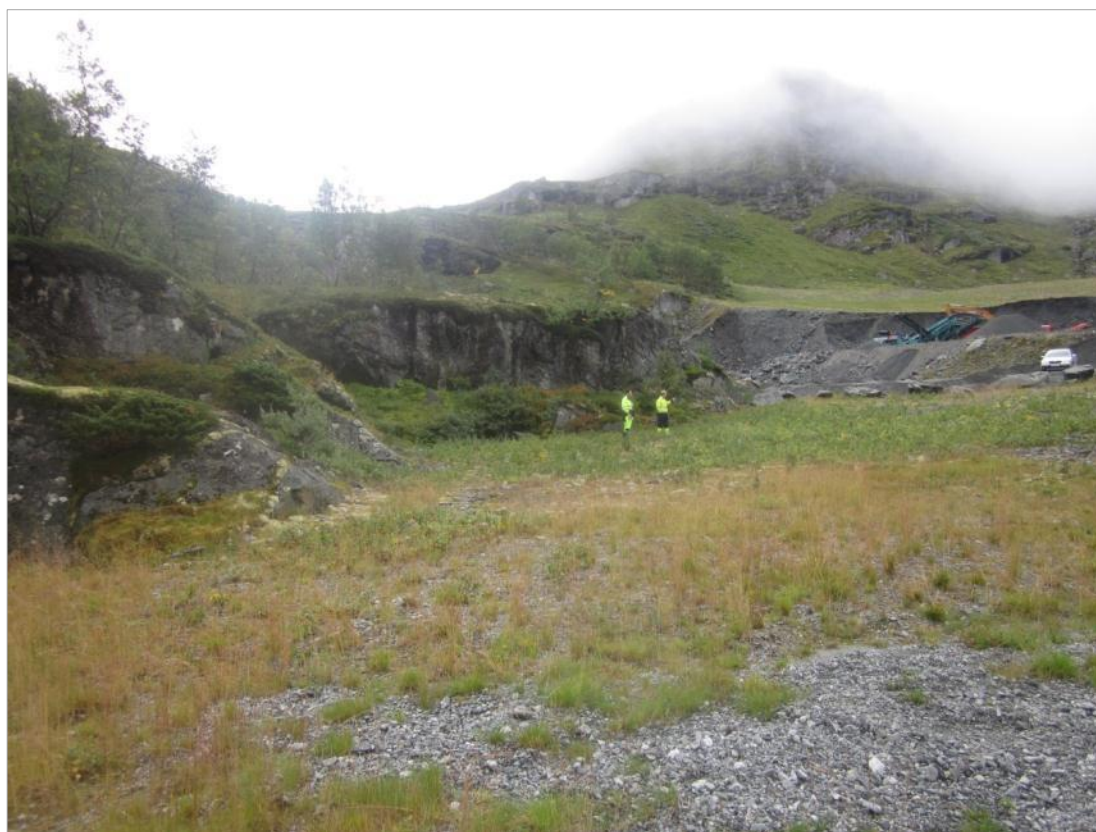
Figur 3-9. Bildet viser område for steinbrudd i Njukebotn, hvor eksisterende brudd er tenkt utvidet. Uttaket er tenkt bakover og mot venstre i bildet

Bruddet anbefales drevet fra nåværende anleggsområde og inn i berget mot øst, for å minimere inngrepet i landskapet. I dette tilfelle vil ikke sprekkesettene danne strukturer som er ugunstige for totalstabiliteten i pallene. Pallhøyden bør bestemmes som et kompromiss mellom produksjons- og miljøhensyn.

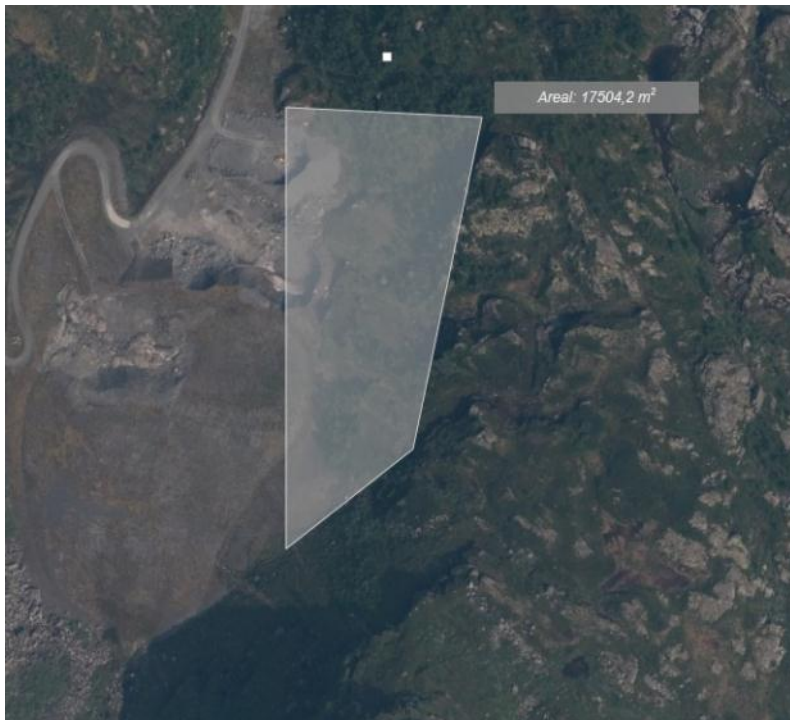
Figur 3-10. Vurdert område for steinuttak ved Njukebotn

Sprengningsplanene vil måtte tilpasses sprekkemønsteret for å oppnå blokk av tilstrekkelig dimensjon, men med optimal sprengningsteknikk og dyktige fagfolk hos entreprenør vil det la seg gjøre å ta ut tilstrekkelig med stor stein til plastring. Forventet blokkfangst er estimert til ca. 40-60 %, Tallet er noe usikkert ettersom det kun er overflaten som er observert ved befaring. Vurderingene er antatt utfra sprekkefrekvens og avstand mellom sprekker.

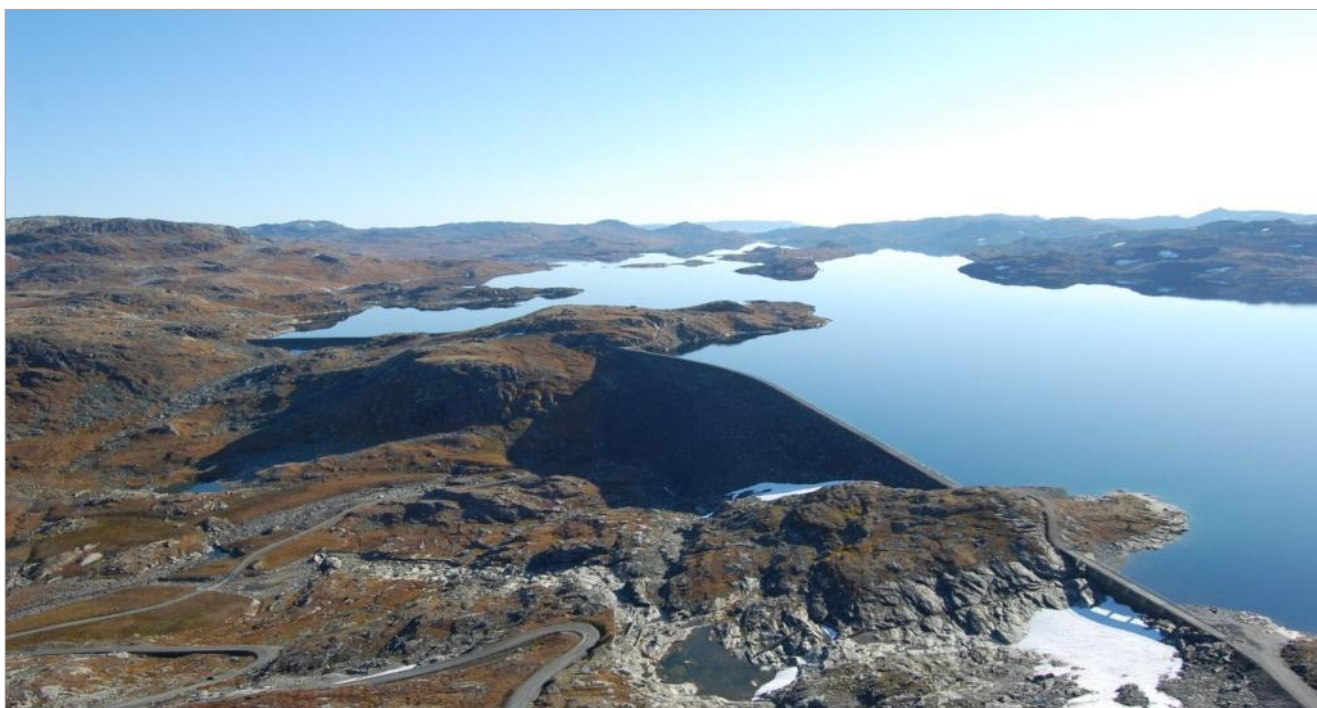
Figur 4-1. Oversiktsbilde Nyhellerdammene Foto: E-CO

Hoveddammen ved Nyheller har fått sikkerhetsklasse 4 og skal få nytt kronevern og ny plastring nedstrøms i tillegg til at den skal heves. Antatt behov for stein er 430 000 m³ (110 +320), og byggetiden vil være tre år. Hvis man skal slake ut nedstrøms skråning på hoveddam, kreves 320 000 m³ bare til støttefylling. Derfor er ikke steinstørrelsen i bruddet kritisk. Det er behov for 110 000 m³ stor blokk. Arbeidene er planlagt til 2021-2023.

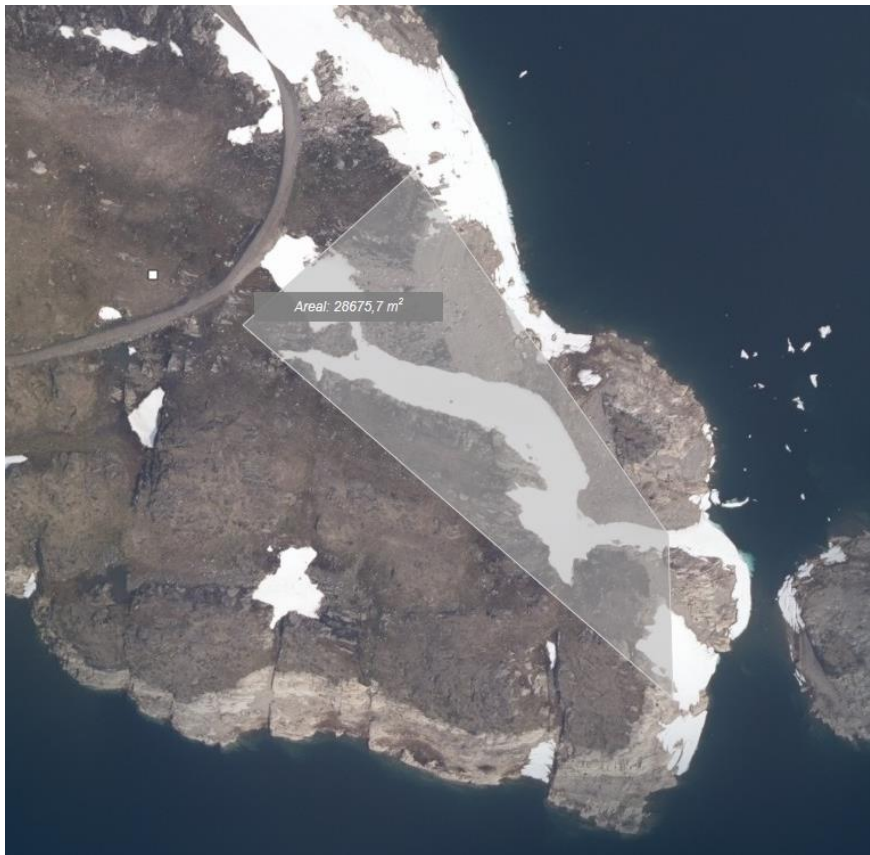
Figur 4-4. Vurdert område for steinuttak i halvøya i Nyhellervatnet

Fra et rent ingeniørgeologisk perspektiv vurderes dette området å være meget godt egnet for produksjon av stor blokkstein.

Området ligger omtrent 350 m fra hoveddammen, noe som kan medføre restriksjoner på sprenging og vibrasjoner. Dette aspektet anbefales utredet nærmere ved senere planleggingsstadier dersom området skulle vise seg å være aktuelt for masseuttak.

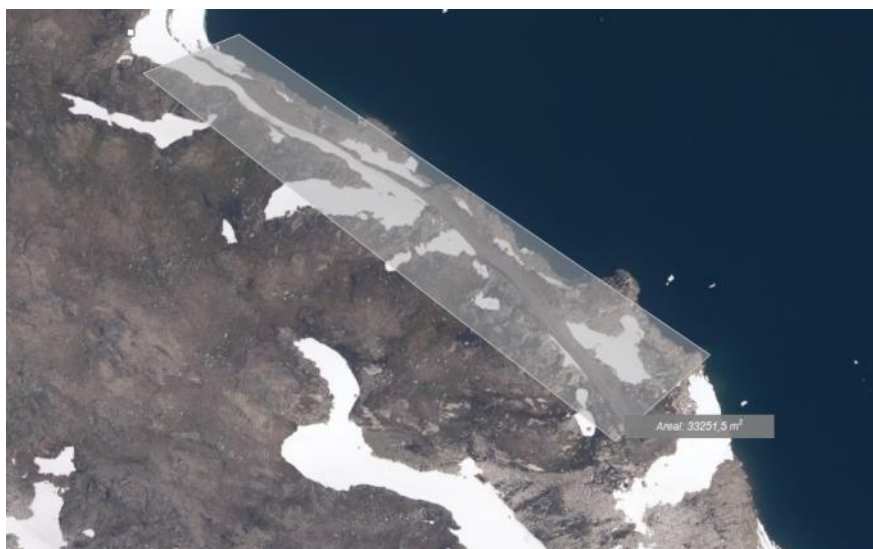
Fjellet består av charnockitt/granittisk gneis. Noen partier er av god kvalitet, mens andre er moderat til kraftig lagdelt og oppsprukket. Hard sprengning i steinbruddet samt frostsprengning kan medføre at synlig berg er mer oppsprukket enn det som er å finne lenger inne i skjæringen. Under befaringen ble det anslått at ca. halvparten av berget her vil være egnet for uttak av blokkstein, mens resten vil gi en stor andel liten stein som vil måtte dumpes i innsjøen eller brukes til arrondering.

Figur 4-6. Vurdert område for steinuttak ved gammelt steinbrudd

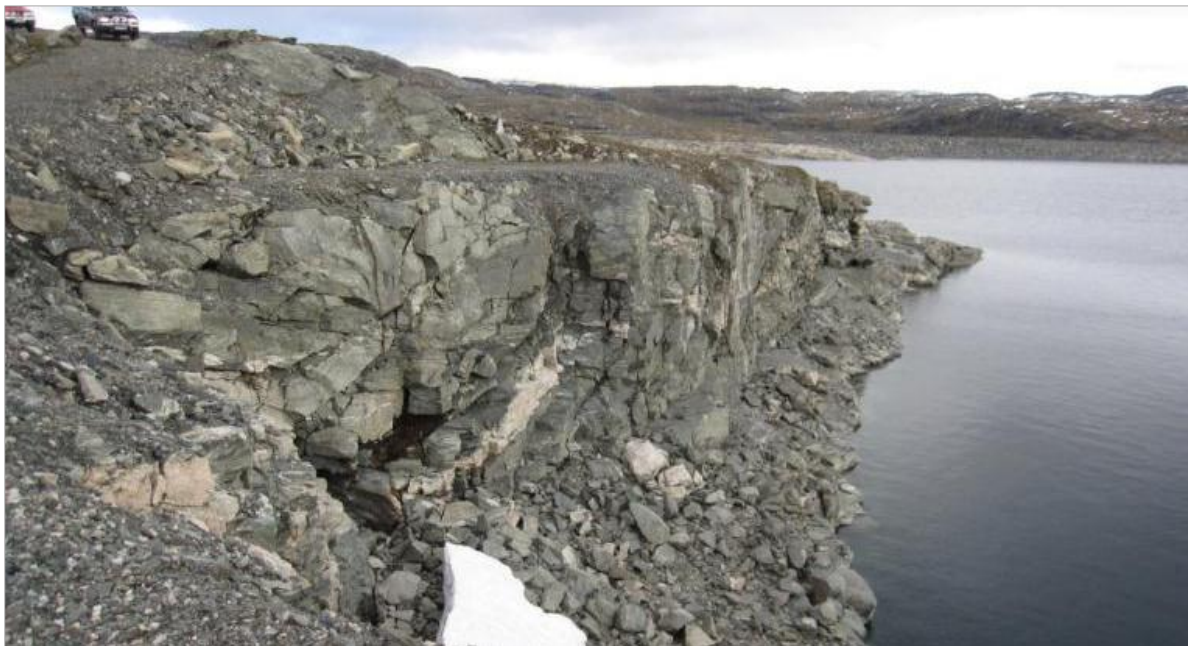
Det har i dette området blitt tatt ut relativt mye stein, og to paller av det gamle bruddet står i dag igjen over vannspeilet. Disse representerer forholdsvis synlige merker i landskapet og det er derfor ønskelig at eventuell drift kombineres med tilpasning av bergveggene til terrenget. Antagelig vil det være mest aktuelt å gjøre sprengningsarbeid med tanke på en bedre arrondering av eksisterende brudd, og ikke primært for å ta ut stein.

Figur 4-8. Det gamle bruddet slik det fremstår i dag Foto: E-CO

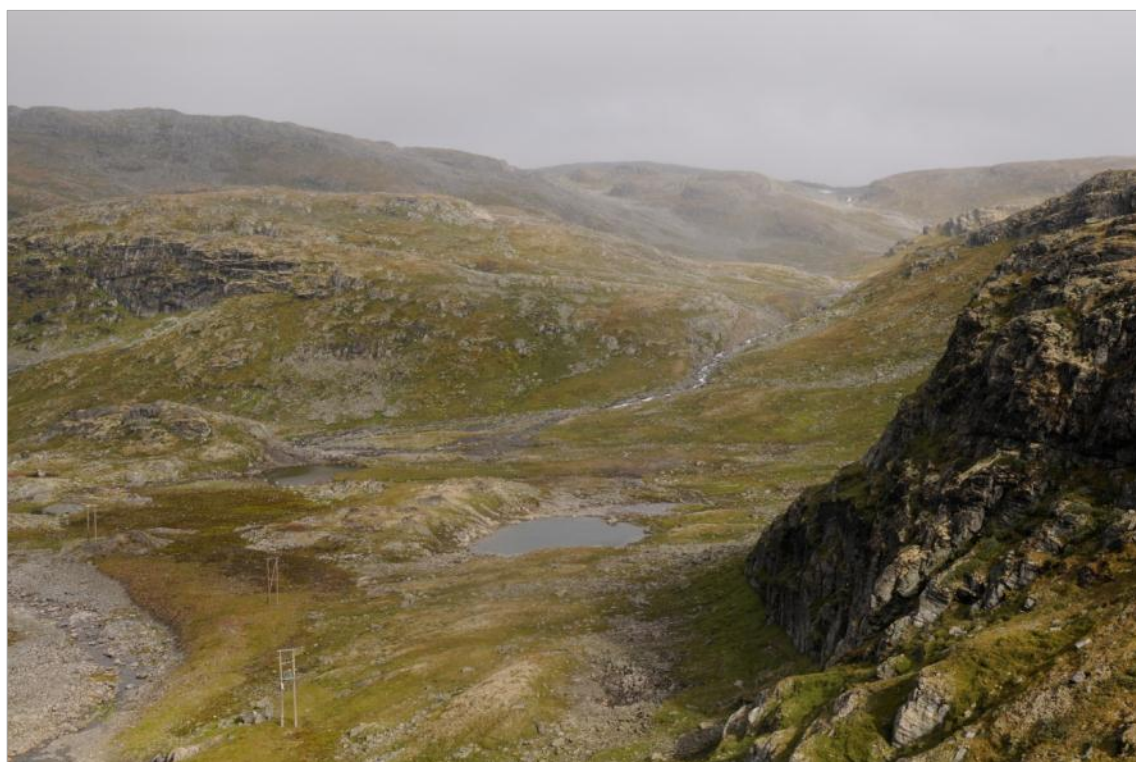
Figur 4-9. Plassering av bruddtjern og rigg nedstrøms dam.

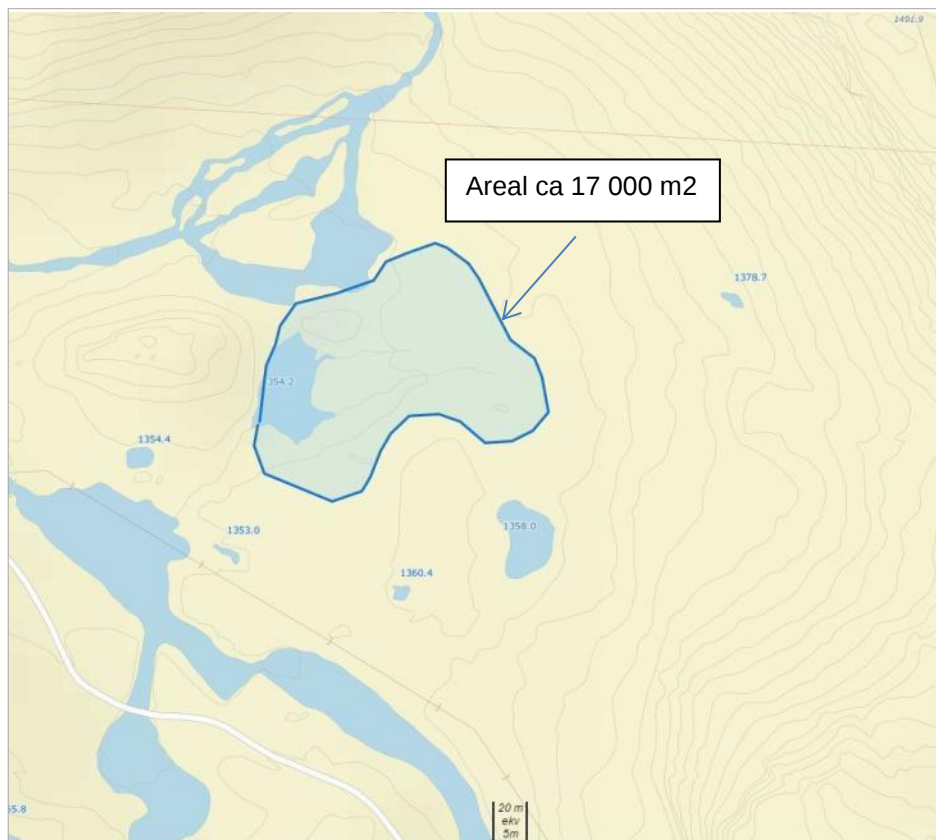
Resultatene bekrefter at det vil være mulig å ta ut plastringsstein fra dette området, i størrelsesorden 40-50 %, antatt utfra kjerneboring. Det var imidlertid noe variasjon mellom de borehullene som ble boret. Blokkfangsten kan lokalt være ned til 30 %.

Figur 4-10. - Vurdert område for steinuttak ved nedstrøms tjern.

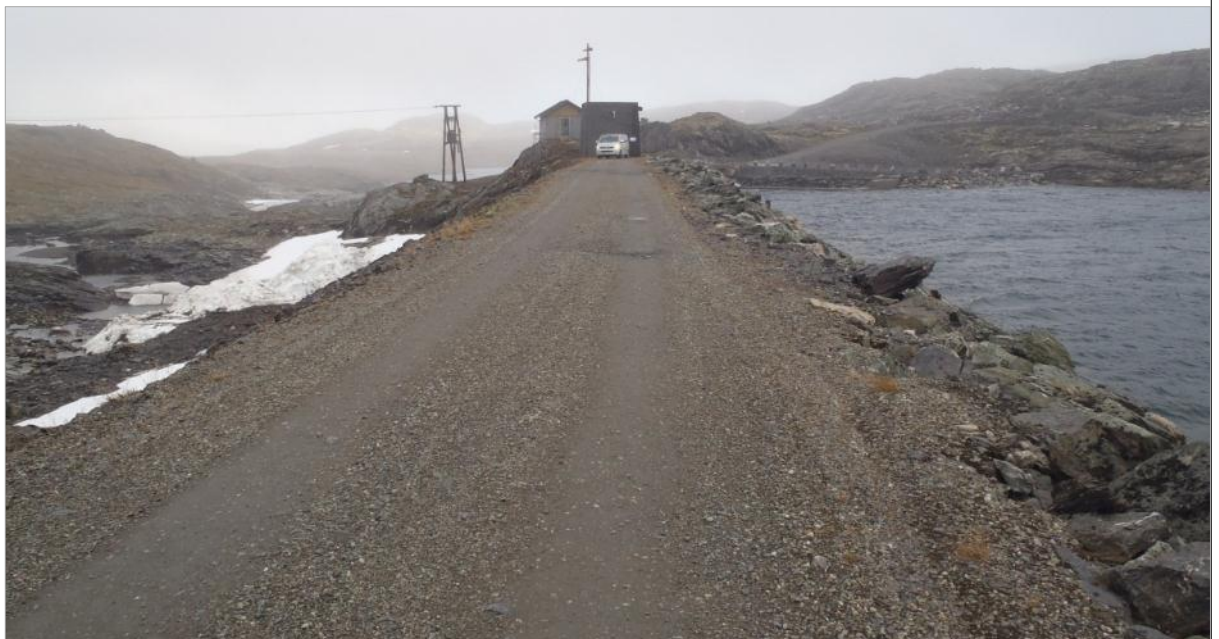
Figur 6-3. Bilde av damkrona tatt under befaring i september 2012.

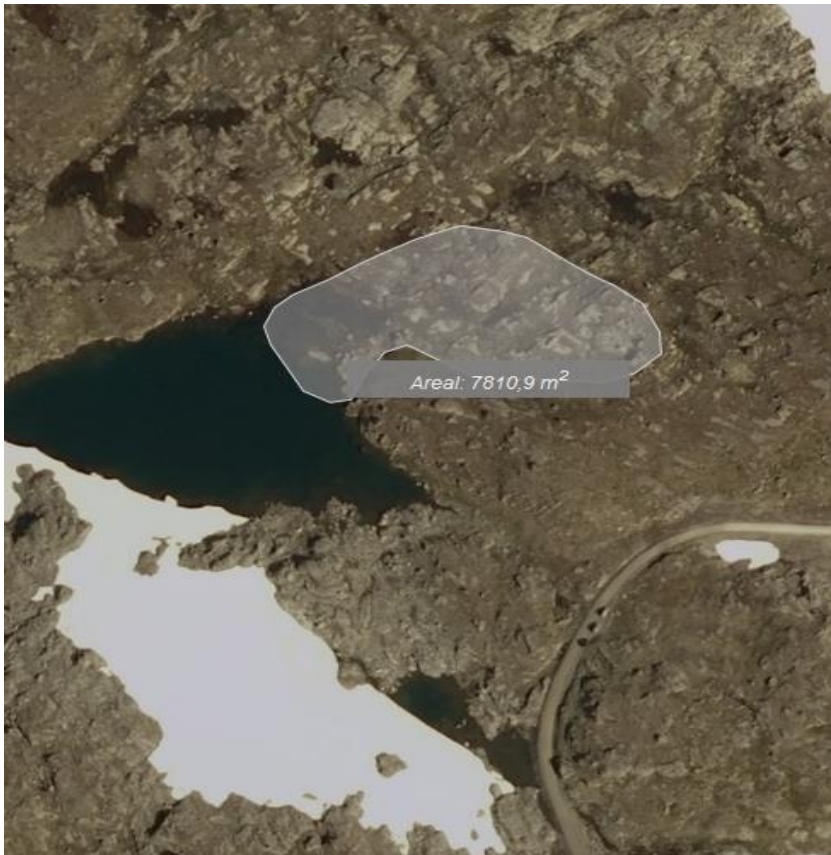
Figur 6-4. Uttak av stein til Store Vargevatn ved tjern på kote 1417,5

Fjellet består av gneis med samme struktur som beskrevet tidligere. Det meste av området er dekket av et tynt lag med løsmasser, men det finnes flere store blotninger som antas å gi et representativt bilde av kvaliteten på resten av bergmassen. Gneisen fremstår som frisk og massiv. Det er kun registrert ett gjennomsettende sprekkese, med strøk på N60°-70°Ø, steilt fall mot SØ og avstand mellom sprekkplanene på mellom 0,5 og 1 m. Dette vil ikke gi stabilitetsproblemer i pallveggen.

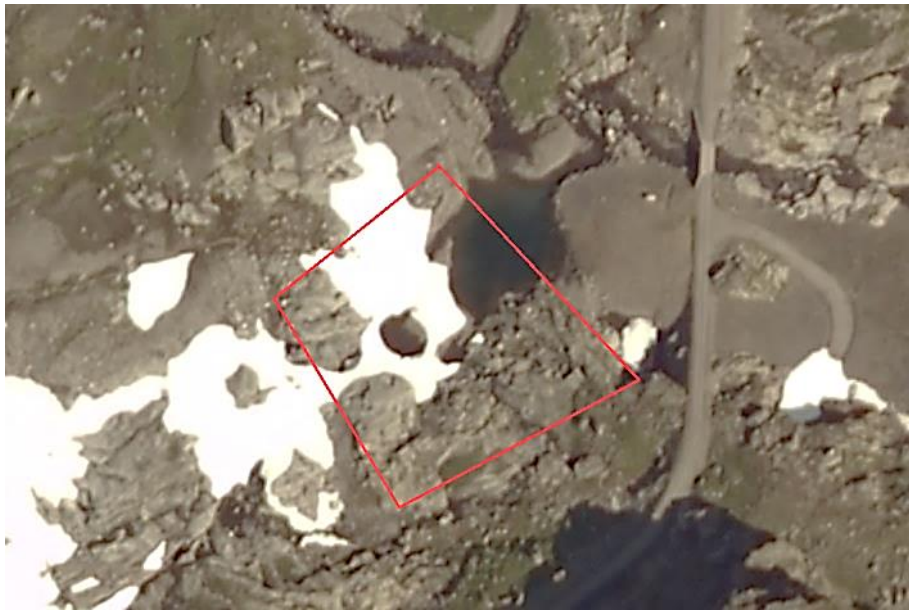
Det vil være svært vanskelig, sannsynligvis umulig, å produsere blokker med ønsket form og størrelse fra dette området. Sprengbarheten for fyllitter er generelt dårlig på grunn av den skifrige strukturen. Steinene ville uansett vært svake og forvitret i løpet av relativt kort tid.

Figur 6-9. Vurdert område for steinuttak ved gammelt tippområde

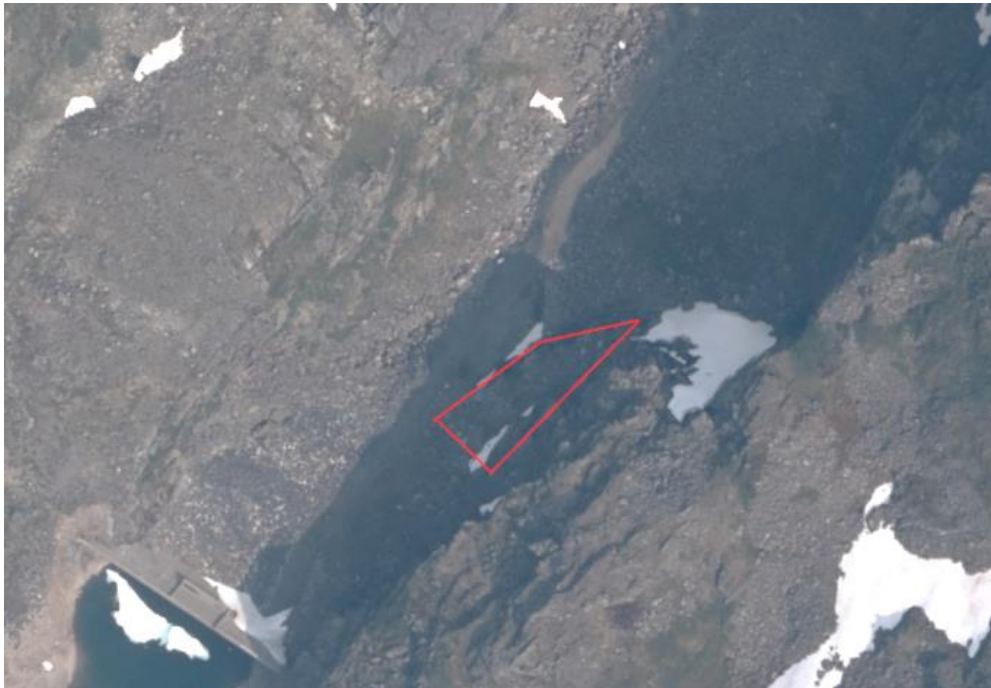
Det har blitt vurdert å ta ut noe stein fra fjellknausen foran parkeringsplassen i enden av anleggsveien. Berget i fjellknausen er moderat oppsprukket, med to markerte diskontinuitetssett med fall og fallretning på henholdsvis 70°/280° og 10°/150° og sprekkeavstand på ca. 30-50 cm. På grunn av oppsprekkingen vil steinproduksjon fra dette området sannsynligvis gi en betydelig andel blokker med volum mindre enn 1 m³, og andelen brukbar blokk vil dermed være liten i forhold til det som allerede er tilgjengelig i eksisterende ur. Fjerning av bergknausen vil skape en veldig høy og bratt bergvegg rett foran parkeringsplassen, noe som åpenbart er ugunstig med tanke på sikkerhet.

Figur 6-12. Vurdert område for steinuttak ved parkeringsplassen ved Reppa

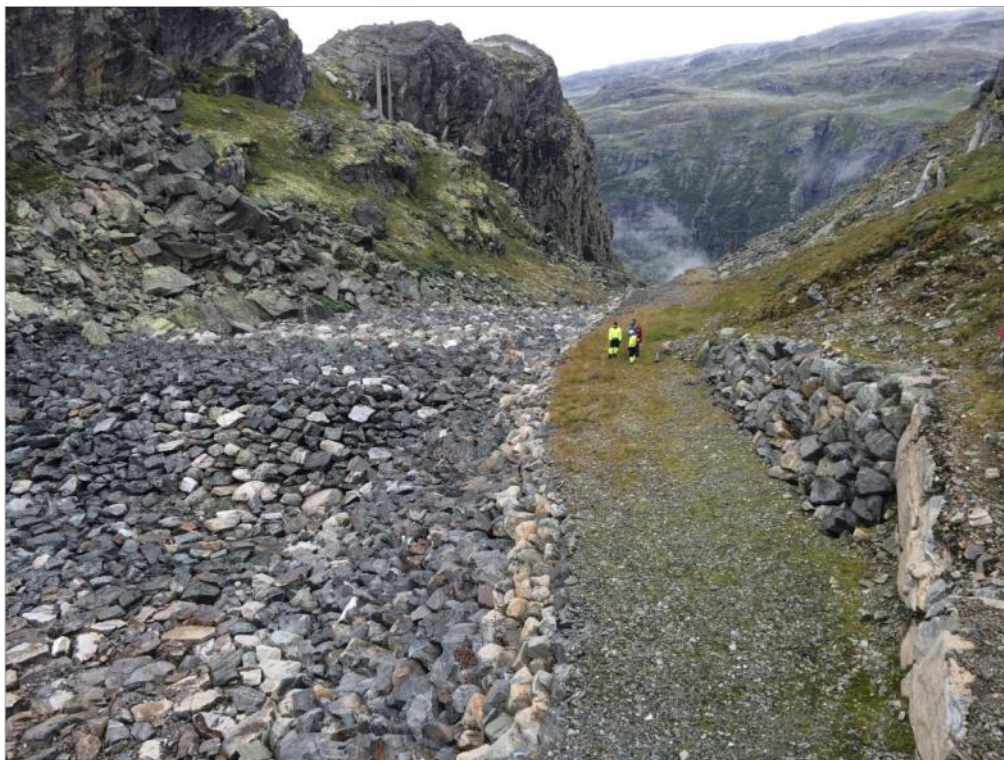
Figur 6-13. Bildet viser energidreper nedstrøms dammen, hvor det planlegges å plukke stein

Antagelig legges det opp til primært å plukke stein fra nedstrøms dam, fra eksisterende energidreper/plastring og fra omgivelsene rundt, i elveleie og ur hvor det ligger mye stor blokk. Mellomdeponi vurderes ikke å være nødvendig på grunn av kort vei mellom uttakssted og dam. Veien opp til Reppa er bratt og smal, så utbedringer i form av utvidelse i svinger og bygging av autovern eller lignende vil antagelig være påkrevet av sikkerhetshensyn.

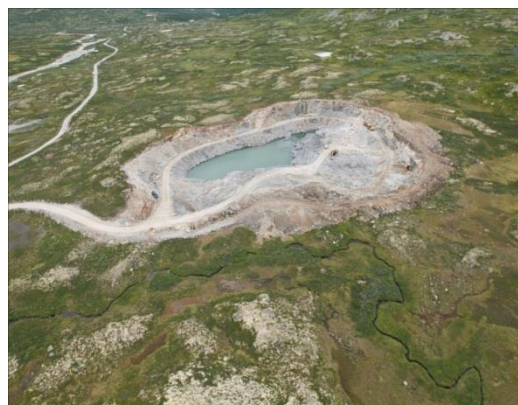
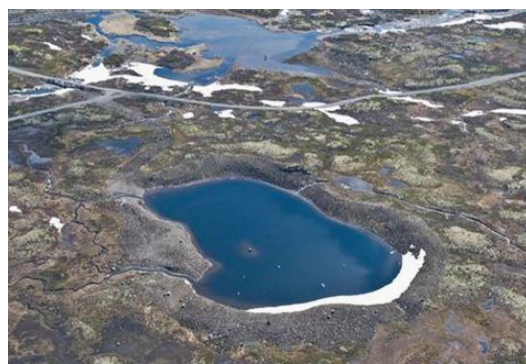
Figur 1. Bruddtjern i anleggsfasen (øverst) og våren 2012 (nederst), to år etter ferdigstillelse. Foto: Einar Berg, Norconsult.

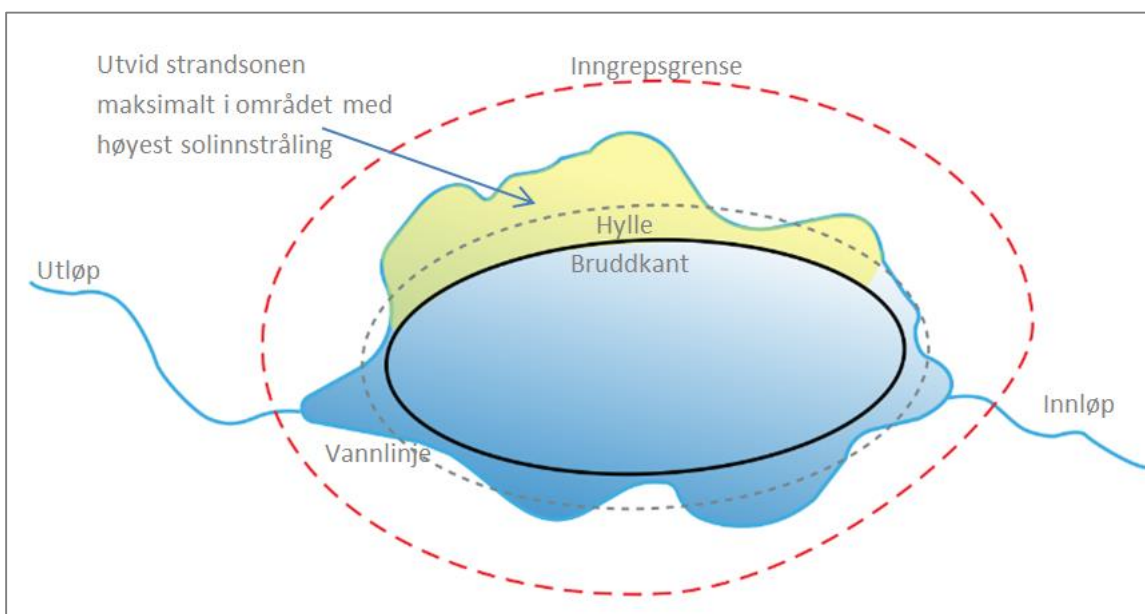
Figur 5. Det nye bruddtjernet vist i plan. Strandsonen utvides ved pigging/flåsprengning utover bruddkanten i en sektor mellom nordøst og nordvest der solinnstrålingen er høyest. Strandlinjen bør være buktende og ha varierende bredde (ca. 2-12 meter) og dyp (ca. 0-2 meter).

De største strandsonearealene bør helst tilrettelegges i tjernets sydvendte del, i en sektor mellom nordøst og nordvest, der det vil være størst solinnstråling (figur 5). Lengde målt fra vannkanten til kanten ned mot dypet (marbakken, > 2 meter) vil avhenge av hvor stort disponibelt område som er til rådighet, men kan eksempelvis variere fra 2-12 meter. Formen på denne bør være buktende. Bruddtjernets kant langs land bør også være buktende for å skape en lang strandlinje.

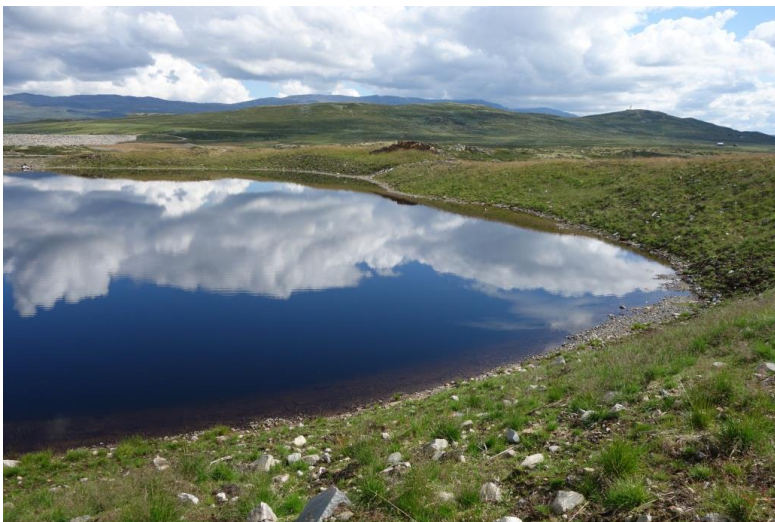
Figur 8. Variasjon mellom slake og bratte partier langs bredden i Bruddtjern. En fjellknaus ble beholdt i sydøst for å opprettholde skjermingen mot innsyn sørfra, og for å gi omgivelsene rundt tjernet et variert og landskapstilpasset uttrykk.

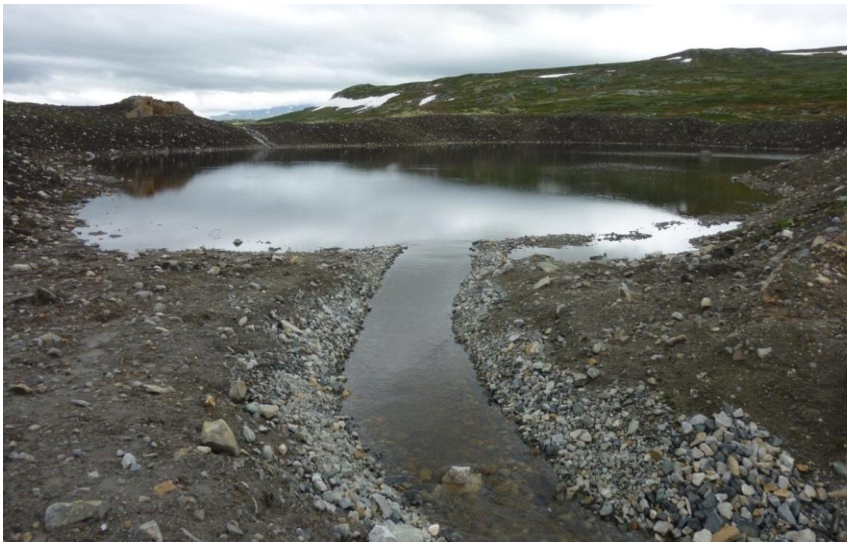
Figur 14. Øverst: Bruddtjern ved Stolsvann, tidlig sommeren 2011. Nederst: Tjernet tre år etter istandsetting, bærer preg av at revegeteringen går sin gang. Tredje sommeren etter istandsettelse er det registrert 42 karplantearter på torvjorda og 16 karplantearter på mineraljorda.

Landvegetasjonen ved Bruddtjern har naturlig nok et tydelig pionérpreg. Den består dels av planter som er vanlige både i lavlandet og på fjellet, som sølvbunke, smyle, hvitkløver og småsyre, og dels av mer typiske fjellplanter, som brearve, dverggråurt, fjellveronika og fjellkvein. Går en inn på vekstformer, dominerer urter (22 arter, 49 % av totalt artstall) og graminoider (16 arter, 42 %). I tillegg ble det funnet 2 busker (4,5 %) og 2 karsporeplanter (4,5 %). Når det gjelder forskjeller i artssammensetning mellom torvjord og mineraljord var det 29 arter som bare ble funnet på torvjord og 3 arter som bare ble funnet på mineraljord. Det er ikke uten videre enkelt å klassifisere vegetasjonen rundt Bruddtjern til en Fremstad-utforming, men trolig kan den foreløpig karakteriseres som en type kulturmarksvegetasjon (bokstav I) med overgang mot frisk fattigeng (G4) (11).

De utlagte massene ligger stabilt, men det forekommer noe utvasking til tjernet i forbindelse med snøsmelting og nedbør. I tjernets vestre parti har det oppstått en dyp erosjonsfure, som bidrar til å gi et mer variert preg på landskapet. Massene som tilføres tjernet fra terrenget rundt, gir tilførsel av organisk stoff og næringsstoffer. Toppmassene som ble lagt ut i strandsonen i selve tjernet i har medført at strandsonen i Bruddtjern i dag er noe ensformig og preget av bløt organisk bunn. I fremtidige Bruddtjern vil sannsynligvis beplantning av stedefgen buskvegetasjon som vier (*Salix* sp) langs tjernets bredd, og langs bekker, kunne være et bedre alternativ enn tilførsel av vegetasjonsmasser direkte i strandsonen.

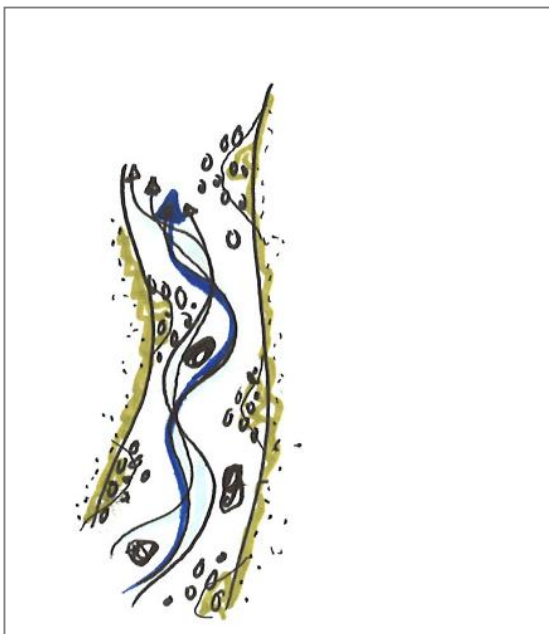
Figur 15-16. Bekkekanten bør være variert og ikke en plastret, glatt kanal. Bekken gis et buktende preg som vil gi variasjon i vannhastighet, dyp og substratfordeling og større tilgjengelig areal. Dette er gunstig både for fisk og bunndyr og for det generelle landskapsinntrykket. Innslag av større stein skaper standplasser for fisk. Etablering av vegetasjon vil bidra med skjul for fisk, samt gi tilførsel av organisk materiale og næringsstoffer. Illustrasjoner: Turid Stærnes.

Bunnssubstratet bør for øvrig være variert og bekken bør skifte mellom kulper og stryk. I strykene legges det ut grovere substrat med stein i knyttnevestørrelse og oppover til 50-60 cm. Der det blir mye fall i bekken lages det trappekulper av stein. Spranghøyden på en barriere må ikke overstige 15 cm. Se for øvrig avsnitt om tilrettelegging av gyte- og oppvekstområder for ørret. Bekken må ha noen dypere kulper som ikke fryser igjen som kan fungere som overvintringsområde.

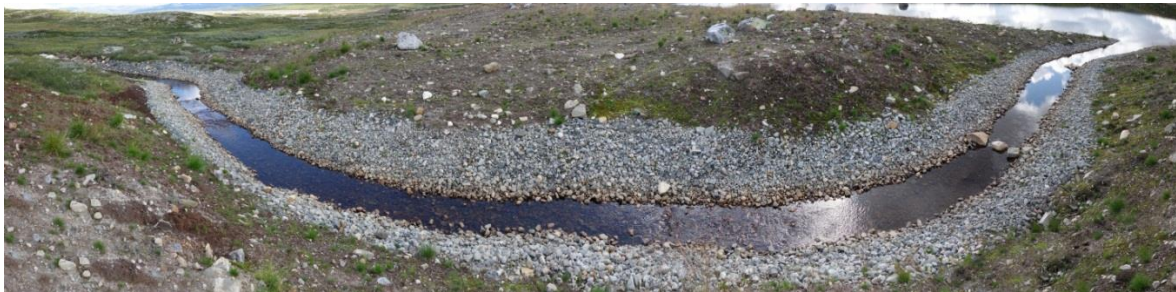
Figur 17. Inn- og utløpsbekker i Bruddtjern ble plastret med kult for å stabilisere bekkeløpet.

Innløpsbekken i nordvest (figur 17) og utløpsbekker ble plastret med kultstein (<12 cm) for å sikre at bekkeløpet skulle holdes stabilt. Naturgrus <100 mm (gytegrus) ble lagt ut i et ti meter langt felt i utløpsbekken. Der bekken ble ledet gjennom sprengt fjell, ble skråningen mot fjellet kledd med morene for tetting. Substratet gir gode skjulmuligheter for ungfisk, skaper mikrohabitater og gir gode leveforhold for bunndyr. Bekkeløpet er imidlertid noe ensformig, både biologisk og landskapsmessig. Det kunne med fordel ha vært gitt mer variasjon, for eksempel ved utlegging av noen steingrupper, samt ved å legge ut vegetasjonsmasser og lagt til rette for naturlig revegetering. Gytegrusen som ble lagt i utløpet ble raskt vasket nedstrøms, da det mangler steiner for å stabilisere substratet.

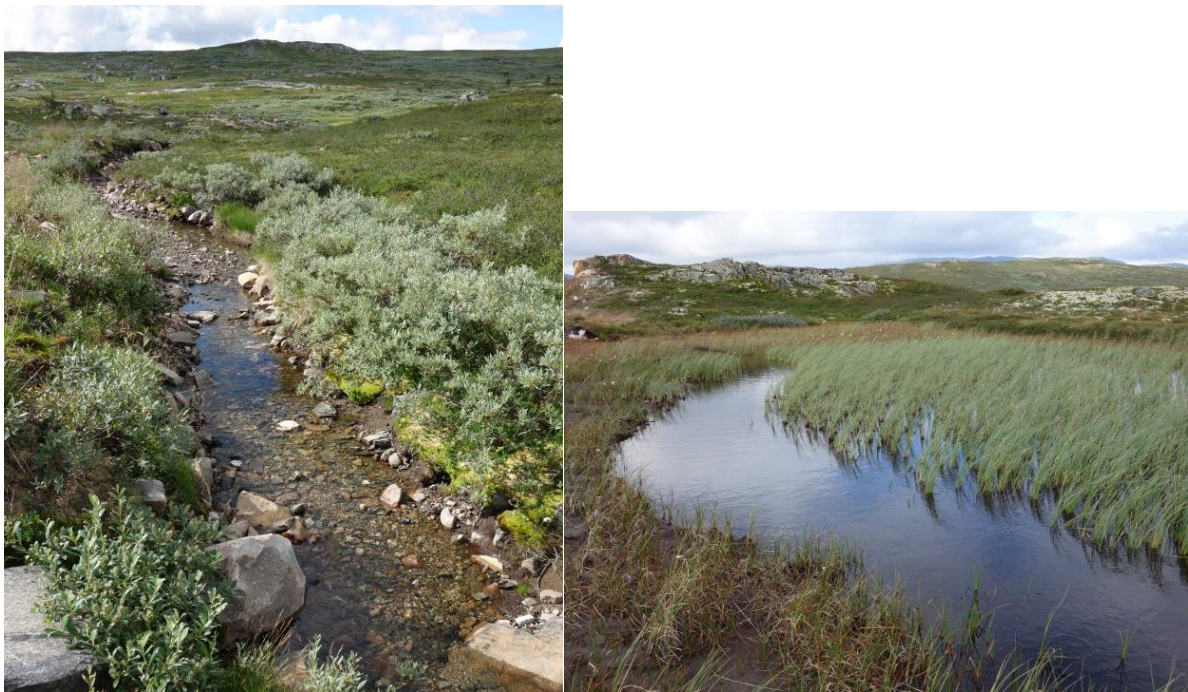
Figur 18. Innløpsbekk i Bruddtjern ved Stolsvann (venstre) og vannspeil i samme bekken (høyre). Ved å unnlate å plastre bekkeløpet vil vannet på sikt skape variasjon i dyp og strømsforhold som gir et naturlig preg på bekken. Dette er gunstig både for landskapsbildet og for biologisk produksjon.

Den sydlige innløpsbekken (figur 18) har et langt mer naturlig uttrykk. Her har man laget en grøft i terrenget, og gjort nødvendig erosjonsikring med større steiner i kritiske punkter i svinger der strømmen endrer retning. Etter tre år har det vokst til med vierbusker (*Salix glauca*) langs bekken, som er gunstig både biologisk ved at det gir tilførsel av næring, og for landskapsbildet. Bildet nederst til høyre viser et vannspeil i den samme bekken der det i løpet av tre år har etablert seg et fint parti med flaskestarr (*Carex rostrata*).

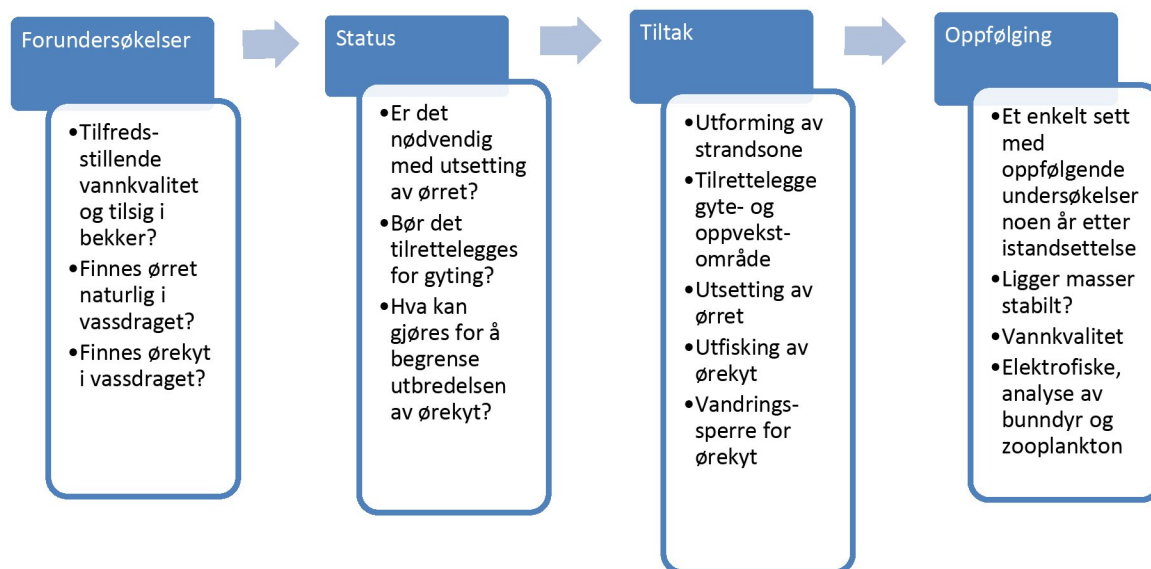
Figur 19. Stegvis tilnærming for etablering av fisk og ferskvannsorganismer.

Før man går i gang og planlegger et steinbrudd med tanke på etablering av fisk og ferskvannsorganismer er det noen enkle sjekkpunkter som bør gjennomgås. Det kan også være et mål og etablere et fisketomt tjern med tilhørende biologisk mangfold. Det foreslås en stegvis tilnærming som vil danne et godt grunnlag for planleggingen av tjernet:
