E-CO Energi AS

Rehabilitering av Aurlandsanleggene

Overordnet landskaps- og miljøplan

Oppdragsnr.: 5140207 Dokumentnr.: 5140207_omlp_e02 Versjon: E02
2016-01-07

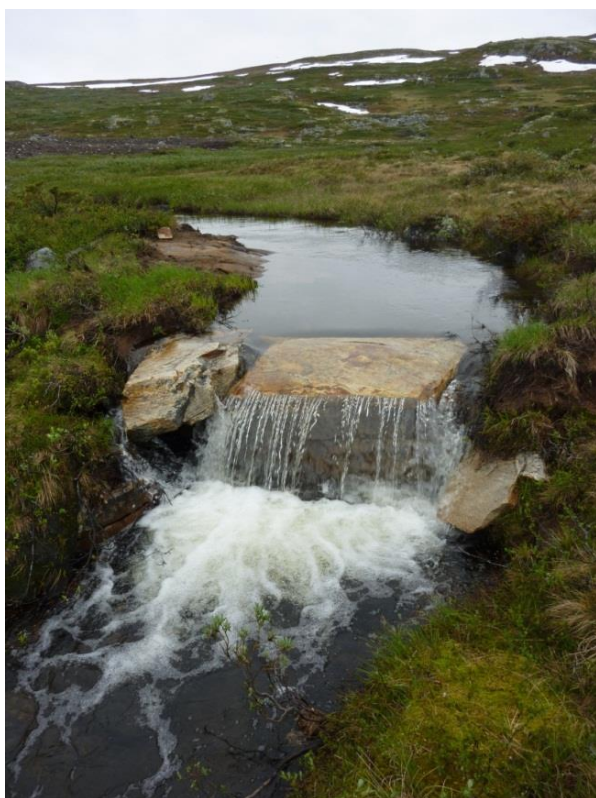
Figur 21. Øverst: sperre for ørekyt, etablert i utløpsbekken fra Bruddtjern ved Stolsvann. Nederst: Bruddtjern anno 2014.

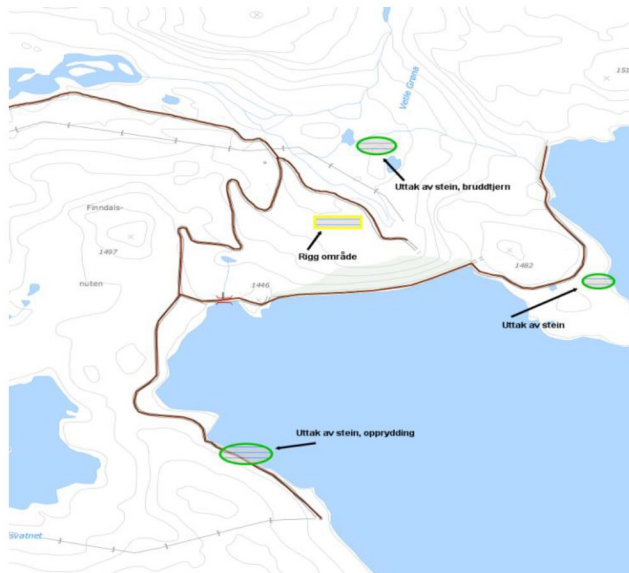
Figur 13. Foreslåtte bruddsteder ved Nyhellervatn (grønne sirkler). De to bruddstedene ved magasinet vil delvis ligge under HRV.

Ved Nyhellervatn må dammene rehabiliteres, samt at det er foreslått tre ulike lokaliteter for brudd. To av bruddstedene ligger ved magasinet og delvis under HRV (figur 13). Det siste ligger ved elva Grøna, og der planlegges det et bruddtjern etter endt arbeid. Stein fra brudd ved Nyhellervatn er også vurdert brukt ved dam Vetelebotn ved FV 50. Det vil føre til en del steintransport. Anleggsfasen er estimert til tre år med arbeid fra juni til september, men det er vurdert oppstart i mai.
