# Nedstrand ferjekai detaljprosjektering

Vurdering av områdestabilitet iht. NVE  
Veileder 1/2019

DOKUMENTKODE: 10254848-01-RIG-NOT-001

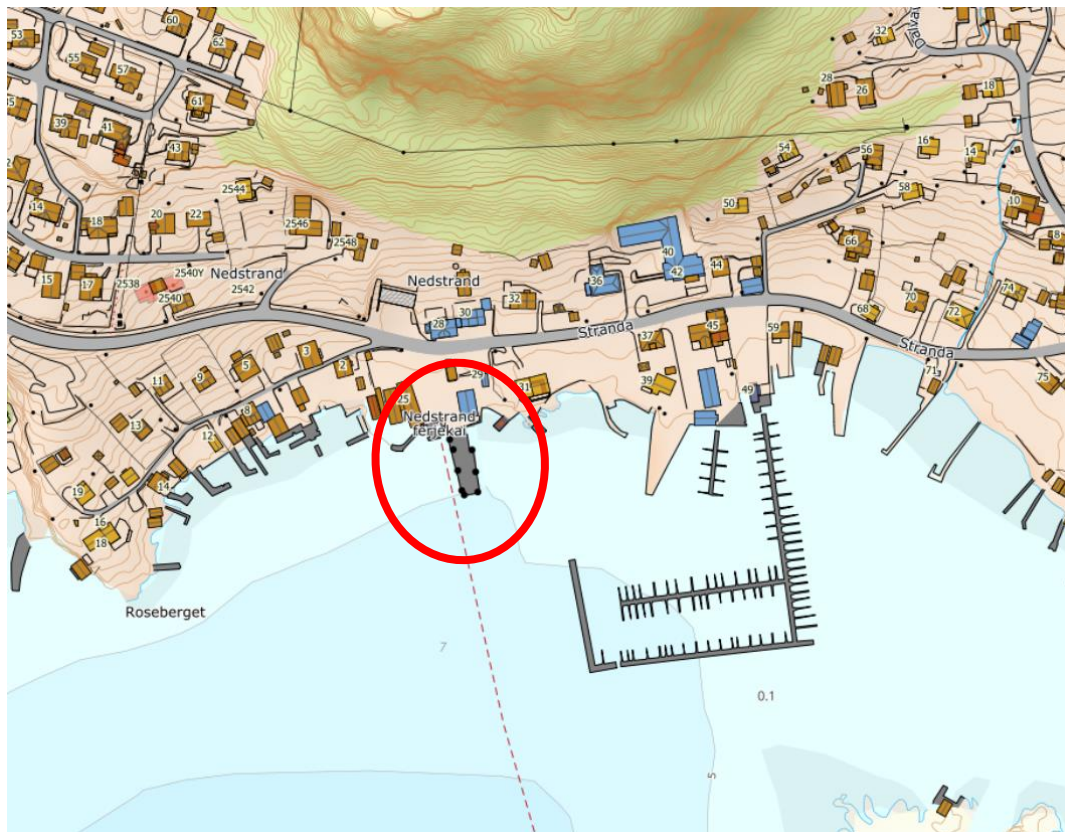
Figur 4-1: Oversiktskart med undersøkt område vist i rødt [14].

Tiltaksområdet inkluderer eksisterende Nedstrand ferjekai med tilhørende landkar og erosjonssikringstiltak. Omliggende område på land består primært av både bolig- og næringsbygg. Figur 4-1 viser et oversiktskart over tiltaksområdet.

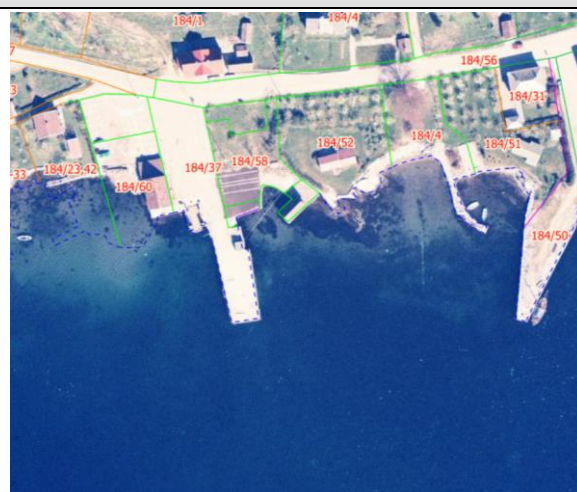
Figur 4-3: Nedstrand ferjekai 1974.

Nedstrand ferjekai ble bygget en gang før 1960, og er utvidet i perioden mellom 1960 og 1967. Figur 4-2 til Figur 4-5 viser flyfoto for tiltaksområdet mellom 1960 og 2021. Merk at eiendomsmarkeringene kan benyttes som referansepunkter. Det observeres en større utfylling i sjø vest for nåværende tilleggskai utført rundt 1996.

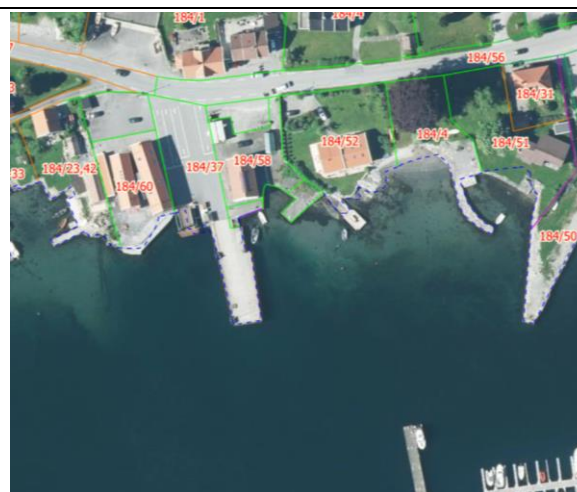
Figur 4-5: Nedstrand ferjekai 2021.

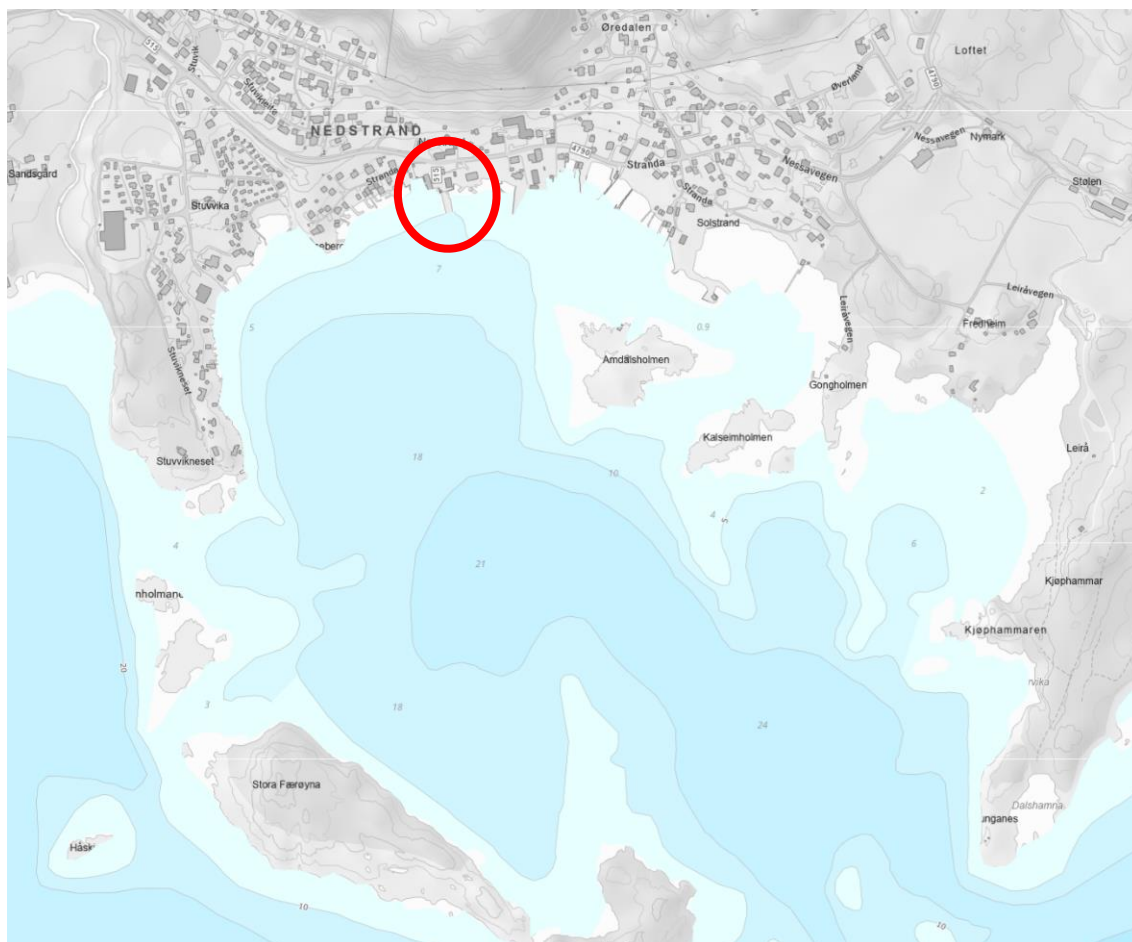
Figur 4-6: Dybdekart fra NVE Atlas [16]. Tiltaksområde er vist med rødt.

Eksisterende kai og tilhørende kaiområde ligger på ca. kote +1,4, med svakt stigende helning mot fylkesveg 4790/515 som ligger på ca. kote +2,6. Nord for vegen stiger terrenget med en gjennomsnittlig helning på ca. 1:5 til ca. kote +14,3 (se Figur 6-4). Sjøbunnen rundt eksisterende ferjekai er relativt langgrunn og ligger på ca. kote minus 5,0 og blir dypere mot sør. Sjøbunnen er generelt dypest (ca. 20 m dybde) i midten av bukten omkranset av Nedstrand (se Figur 4-6). Lokalt under tilleggskaien har sjøbunnen stigende helning fra vest til øst.

Dybdeforskjellen i sonderingene i rapport 10251438-01-RIG-RAP-001 viser at skråningshøyden på sjø også er større enn 5 meter med skråningshelling >1:20 [9]. Dybdekart vist i Figur 4-6 tilsier en skråningshøyde på sjø på ca. 10 m.

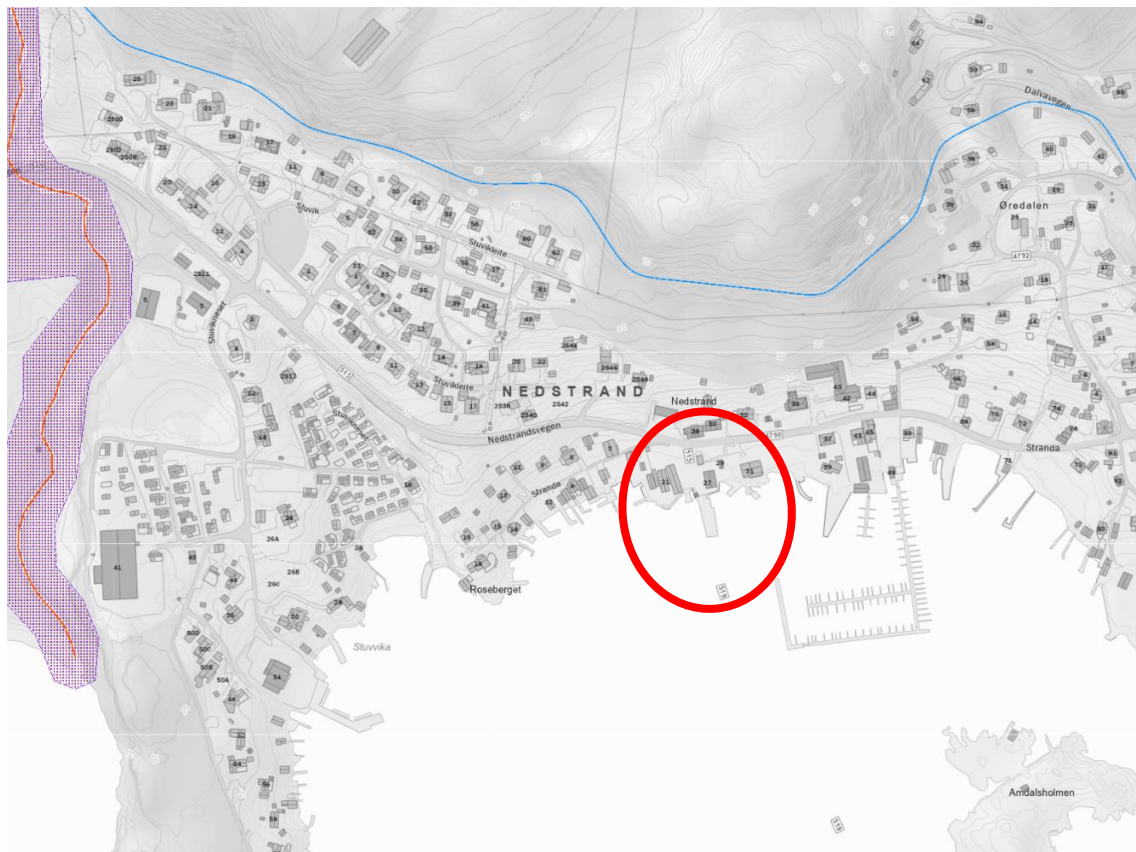
Figur 5-1: Aktsomhetsområde for flom fra atlas.nve.no [16]. Tiltaksområdet er markert med rødt. Bølgeerosjon er mest aktuelt for tiltaket. Erosjonssikring er omtalt i notat 10254848-01-RIG-NOT-002 rev00 [19].

Figur 5-1 viser aktsomhetsområde for flom og er hentet fra kartverket til NVE atlas. Som vist i figuren, ligger prosjektområdet ved Nedstrand utenfor aktsomhetsområdet for flom.

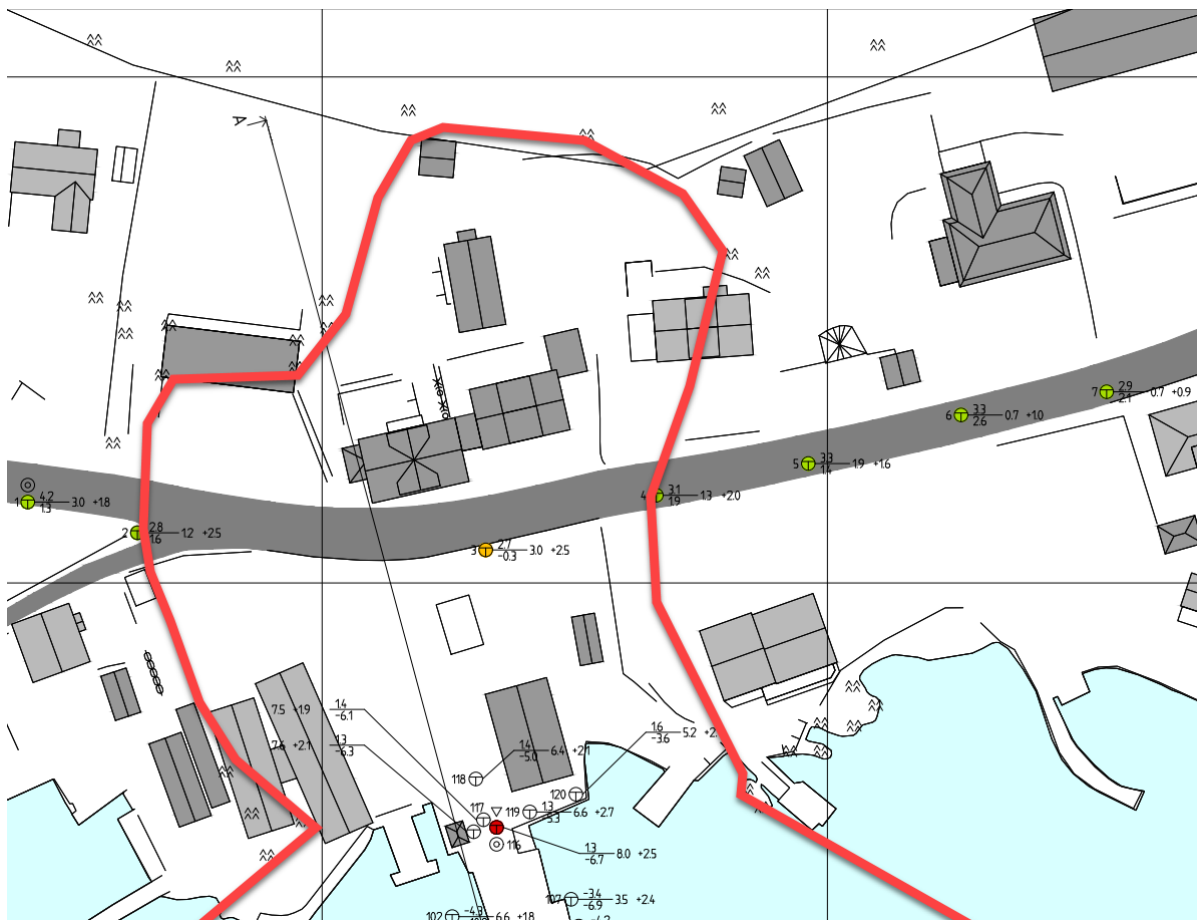
Figur 6-3: Avgrensning av mulig marin leire ved tiltaksområdet (utklipp fra situasjonsplan på RIG-TEG-001). På sjø er det ikke registrert berg som gir mulig avgrensning nært tiltaksområdet.

Iht. veilederen er det ikke fare for områdeskred hvor det er påvist berg i dagen eller grunt berg (<2 m løsmassemektinghet) [1]. Figur 6-3 viser avgrensning av området som kan være utsatt for områdeskred ved tiltaksområdet med grunnlag i registrering av berg i dagen/grunt berg. På sjø er det ikke registrert berg som gir mulig avgrensning nært tiltaksområdet.

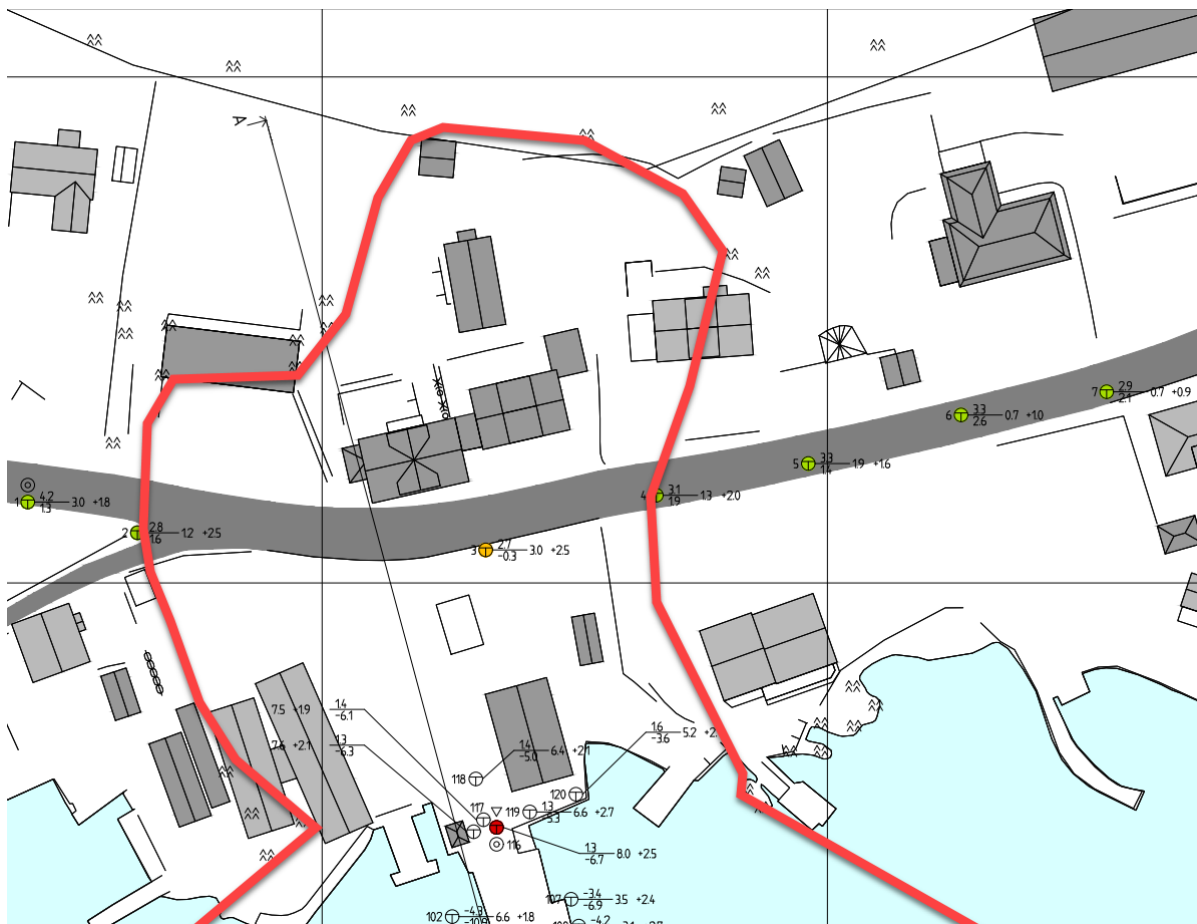
Figur 6-7: : Mulig aktsomhetsområde basert på observasjon/registrering av berg i dagen/grunt berg (utklipp fra situasjonsplan på RIG-TEG-001).

Basert på skråningshøydene i høydeprofilene og kriteriene nevnt over, er det tegnet opp omtrentlige aktsomhetsområder for områdeskred vist på Figur 6-7. Observasjon/registrering av berg i dagen/grunt berg er brukt for å avgrense aktsomhetsområdene på dette nivået.

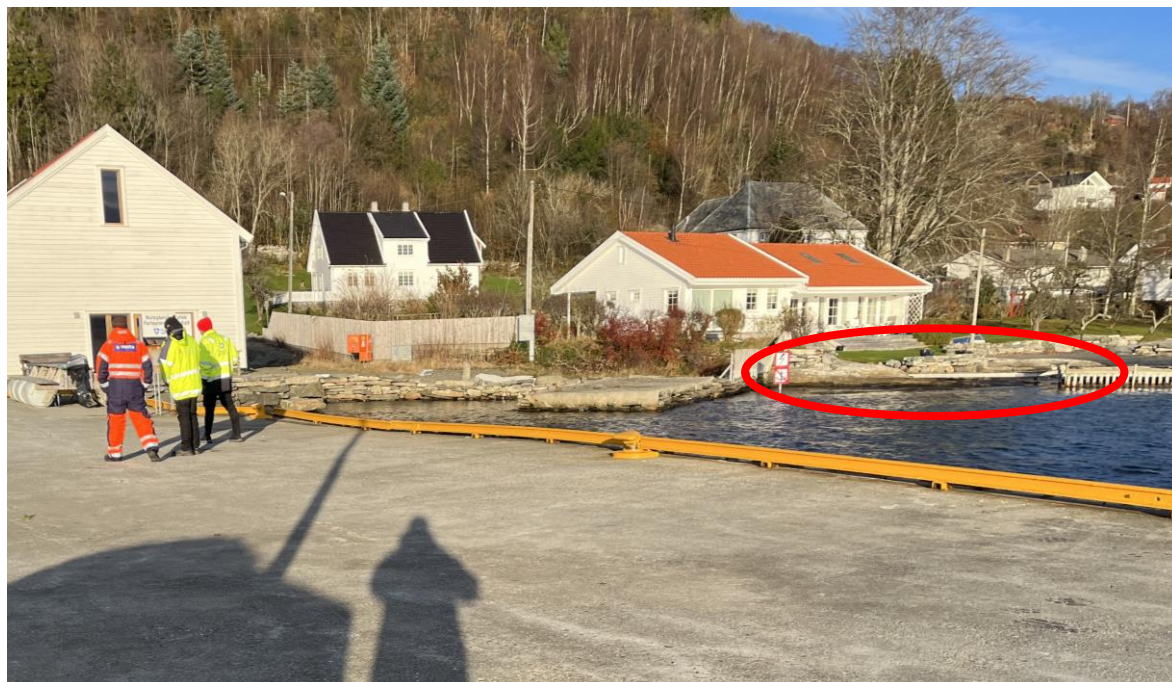
*Figur 6-10: Berg i dagen ved bebyggelsen øst for tilleggskaia.*

Ved befaring utført 04.08.2023 ble det registrert berg i dagen ved bebyggelsen øst for tilleggskaien (se Figur 6-10).

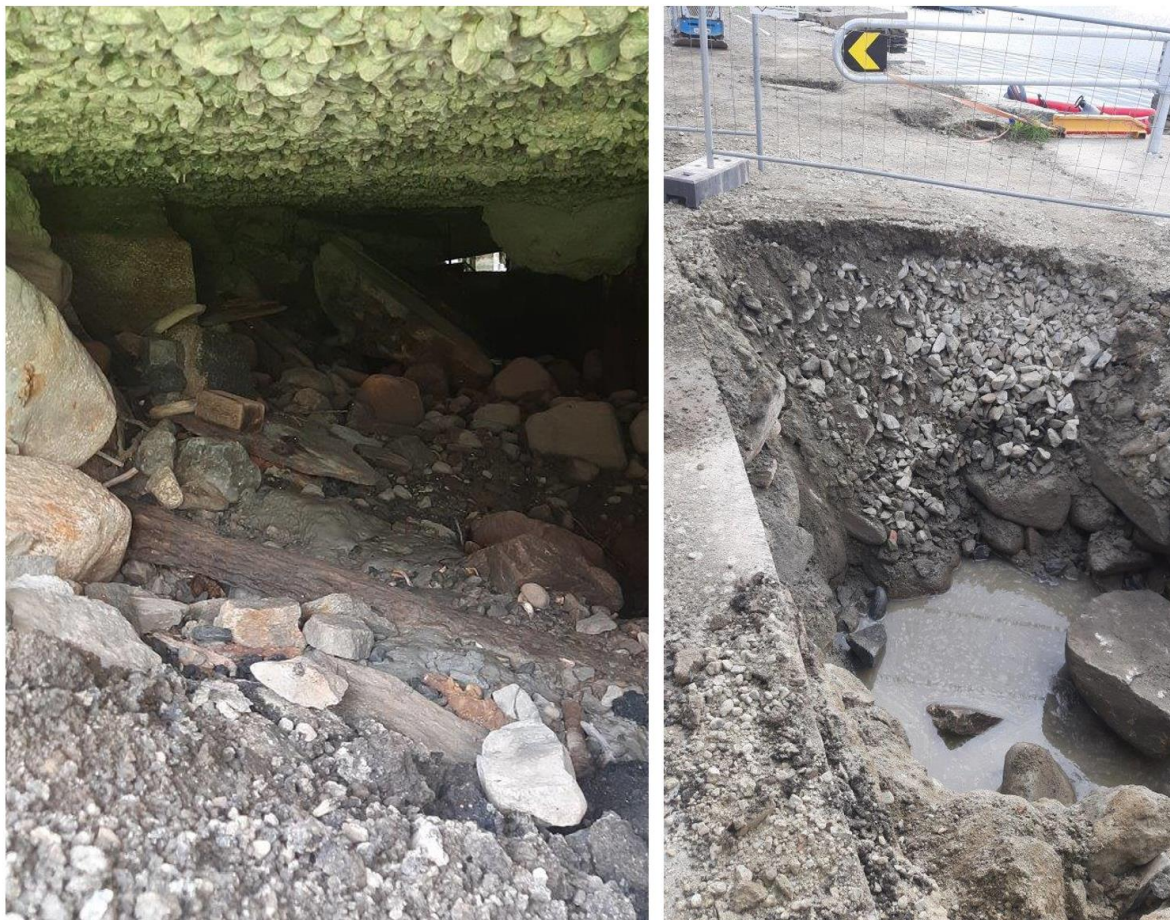
- Asfalt, ca. 0,2 m
- Grus, ca. 0,05-0,1 m
- Kulestein, sand leire, ca. 1,7 m
- Hard leire, fra ca. 2 m dybde

Figur 6-11: Underside av Nedstrand ferjekai (venstre) og observert lagdeling fra prøvegraving (høyre).

Under befaringen ble det også utført prøvegraving ned til ca. 2,65 m under asfalten ved landkaret til tilleggskaia (Se Figur 6-11).

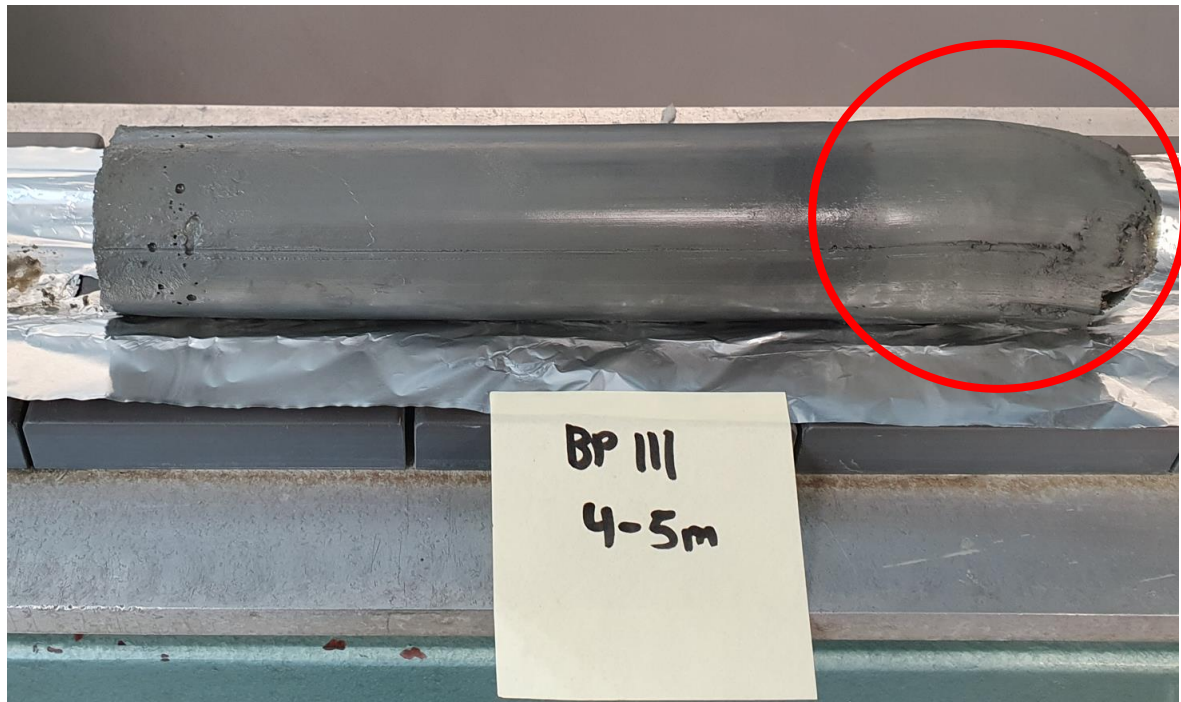
Figur 6-12: Bilde av sylinderprøve i borpunkt 111 [9]. Området hvor sprøbruddmateriale er registrert er vist med rød sirkel.

- Kun et tynt sjikt (ca. 5-10 cm) med sprøbruddmateriale er registrert i punktene (se Figur 6-12 og Figur 6-13).
- Sprøbruddmateriale er observert i enden av cylinderen (bunn) hvor prøveforstyrrelsen er betydelige større enn ellers i prøven. Det ble registrert gruskorn den ene prøven som er klassifisert som sprøbruddmateriale.
- Uomrørt konustesting er kun utført i en av prøvene til sprøbruddmaterialet.
- Lavt vanninnhold og Plastisitetsindeks ( $I_p$ ) i prøvene til sprøbruddmaterialet.
- CPTu-sondering gjort i umiddelbar nærhet til borehull 116 (hvor sprøbruddmateriale er registrert) er avsluttet i faste masser over berg uten indikasjon på sprøbruddmateriale. Forekomsten er antatt å være lokal med varierende utbredelse.
  - Lav  $B_q$  samt høy side/spissfriksjon i CPTu-dataen.
  - Udrenert skjærstyrke fra CPTu-dataen indikerer relativt homogen leire.

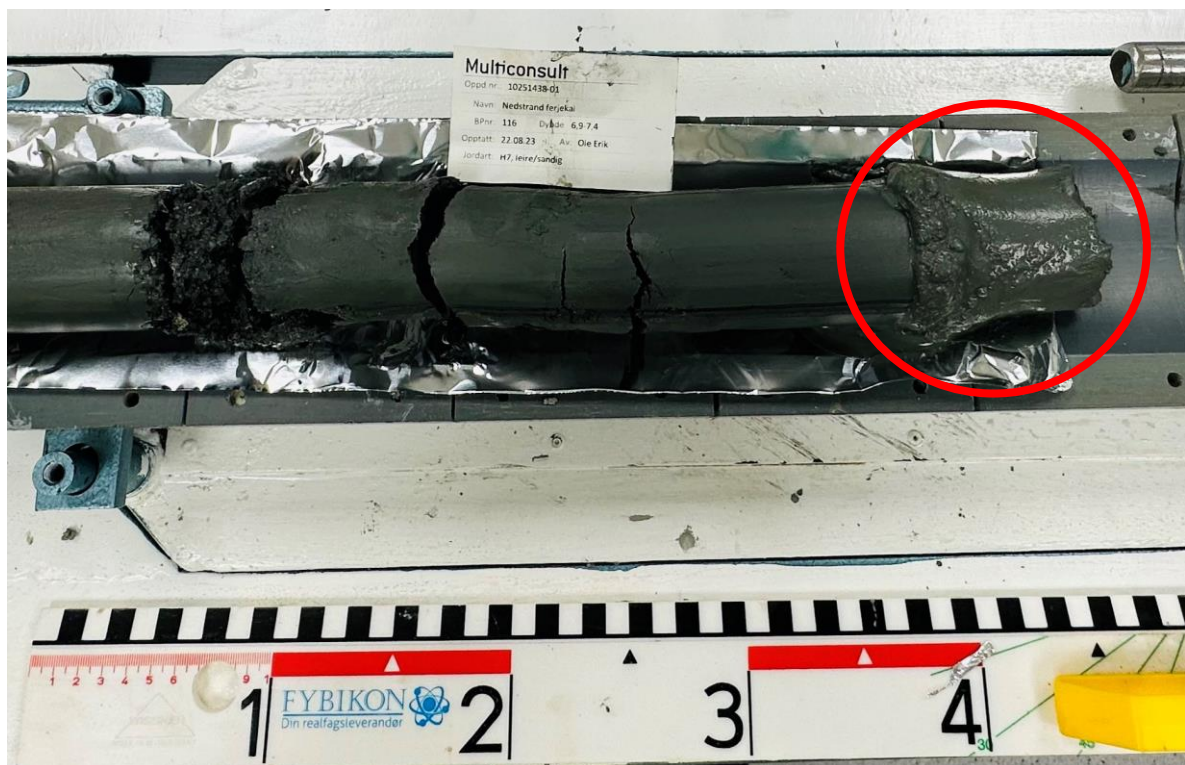
Figur 6-13: Bilde av sylinderprøve i borpunkt 116 [9]. Området hvor sprøbruddmateriale er registrert er vist med rød sirkel.

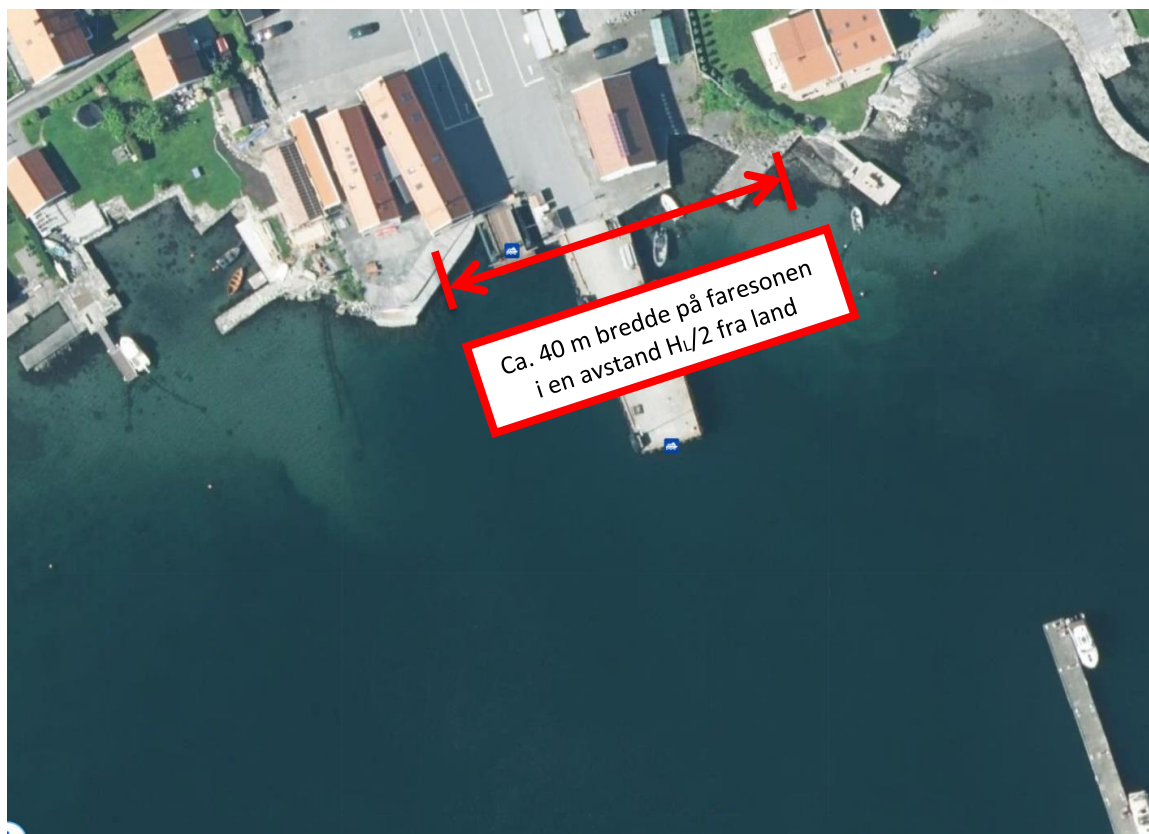
Figur 6-17: Avgrensing av bredden til et mulig løseområde på sjø [24].

Bredden av løseområde på sjø avgrenses av registrert berg i dagen og rygger som går ut på sidene av tiltaksområdet (se Figur 6-17).
