# OMRÅDESTABILITET - TJORA

## OMRÅDESTABILITETSVURDERINGER FOR NY TRANSFORMATORSTASJON PÅ TJORA I SOLA KOMMUNE

| Prosjektnavn | Tjora grunnundersøkelser |
| Tiltakshaver | Lnett AS |

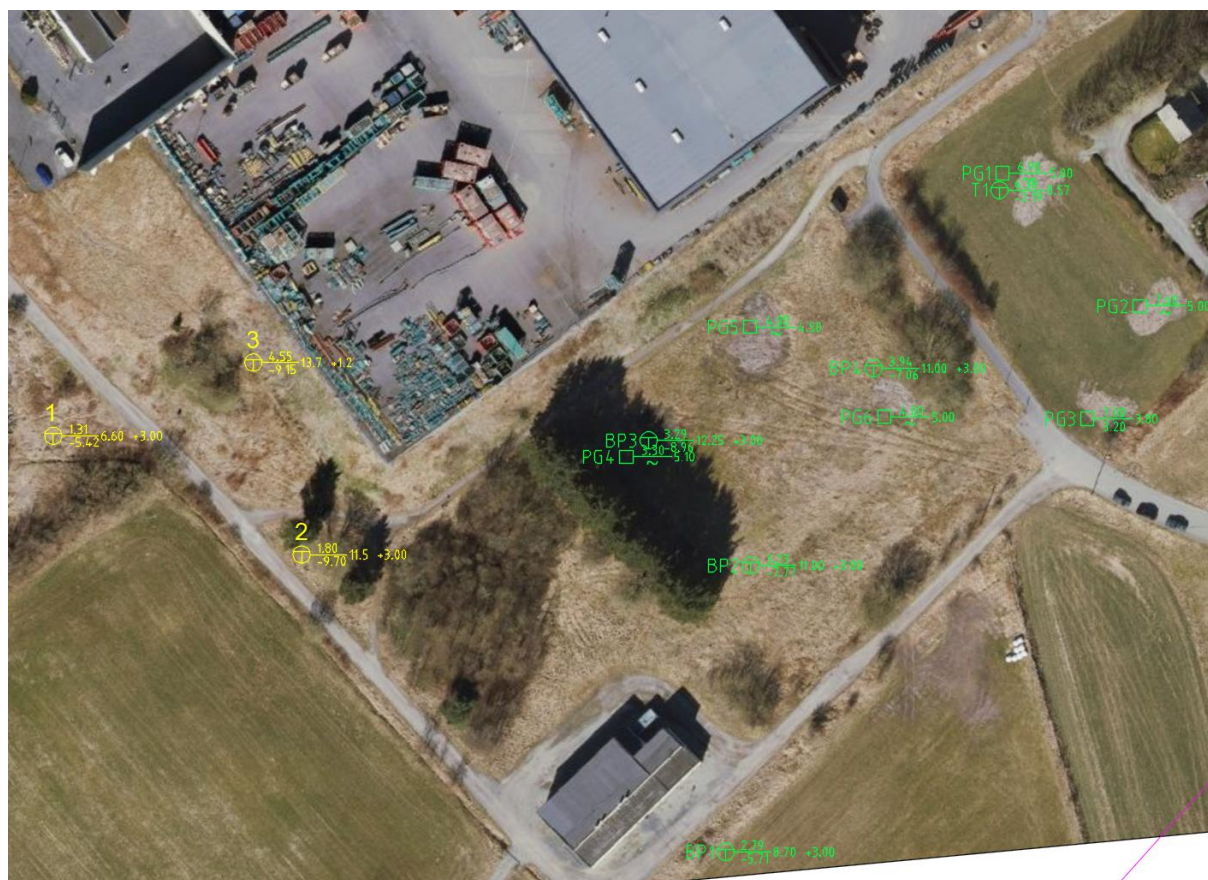
Figur 7: Boringer utført i Mars 2025, gule borpunkter. Tidligere borhull i grønt.

Det ble også utført boringer i mars 2025. Disse inkludert 3 totalsonderinger. Plassering av disse er vist i figuren nedenfor – gulmerket, hull merket 1, 2 og 3 – sammen med plassering av totalsonderinger og prøvegroper som ble tatt tidliger og omhandles i tidliger nevnt datarapport - grønnmerket.

Det viser seg at det er ingen indikasjon om sprøbruddmateriale i hull 1 og der er det brukt slag og spyling nesten hele borprofilen. I hull 2 er det mest sannsynlig sprøbruddmateriale fra ca. 1,5-2m dybde ned til 4 m dybde. Hull 3 gir heller ikke noen indikasjon om materiale med sprøbruddegenskaper. Dette indikerer at mektigheten av leire - materiale med

sprøbruddegenskaper - reduseres ned mot sjøen og leire ikke er lenger til stede når man kommer til hull 1. Fjelloverflaten ser også ut til å sti i retning mot sjøen.

Videre grunnundersøkelser utført i mars 2025, se fig. 7, indikerer at det ikke er noe fare for skred initiert fra sjøen, se borprofiler for hull 1 og hull 3 på fig. 8. Områdene med skredprofil fra sjøen mot øst og nordøst er derfor ikke tatt med i videre vurderinger av skredmekanisme og stabilitet, se også kapitel 5.6.

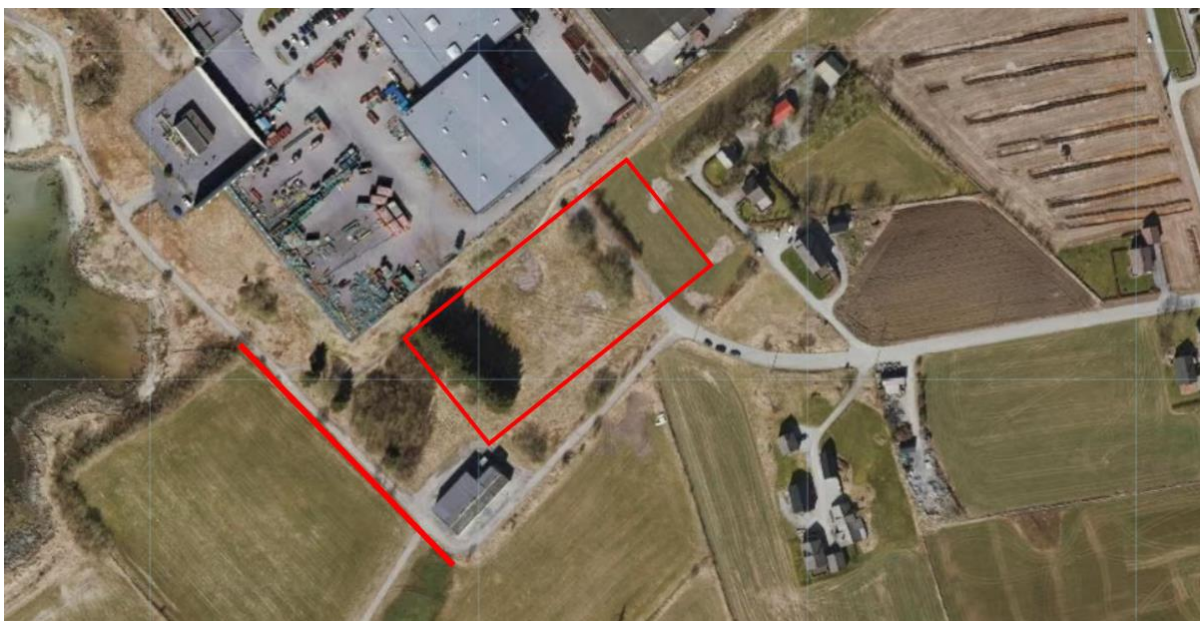
Figur 12: Grøfta vist med rød linje. Tiltaksområde vist med rød rektangel.

Befaring ble utført av geolog Siri Gloppen. I tillegg er det gjort nytte av ortofotoer fra forskjellige tidspunkter. Det finns ingen åpen bekk i området. Det finns en grøft som ligger i nordvest-sørøst retning lidt sør for tiltaksområdet, se bilde nedenfor.

Grøfta er helt vegetert og ingen ting som tyder på pågående erosjon. I skråningsfoten langs nordvest siden er det ingen ting som tyder på erosjon. Det er derfor konkludert at erosjon ikke vil være problem mtp. utløsning sv skred.

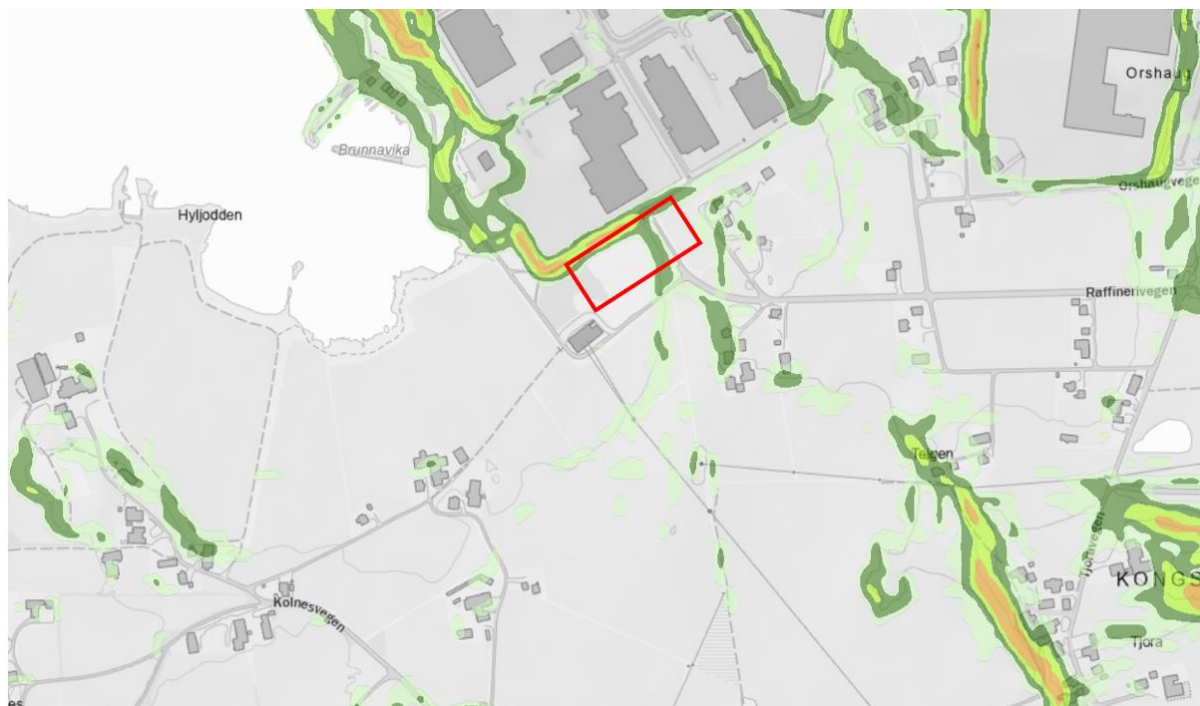
Figur 14: Utsnitt fra bratthetskart. Tiltaksområde vises med rød rektangel.

Disse kriterier er brukt til å lage aktsomhetskarta, se fig. 8. Høydedata.no og NVEs temakart for bratthet er benyttet videre som grunnlag for terrenyanalyse. I figurene nedenfor vises utsnitt fra bratthetskart og plan- og profiler tatt i gjennom terreng på høydedata.

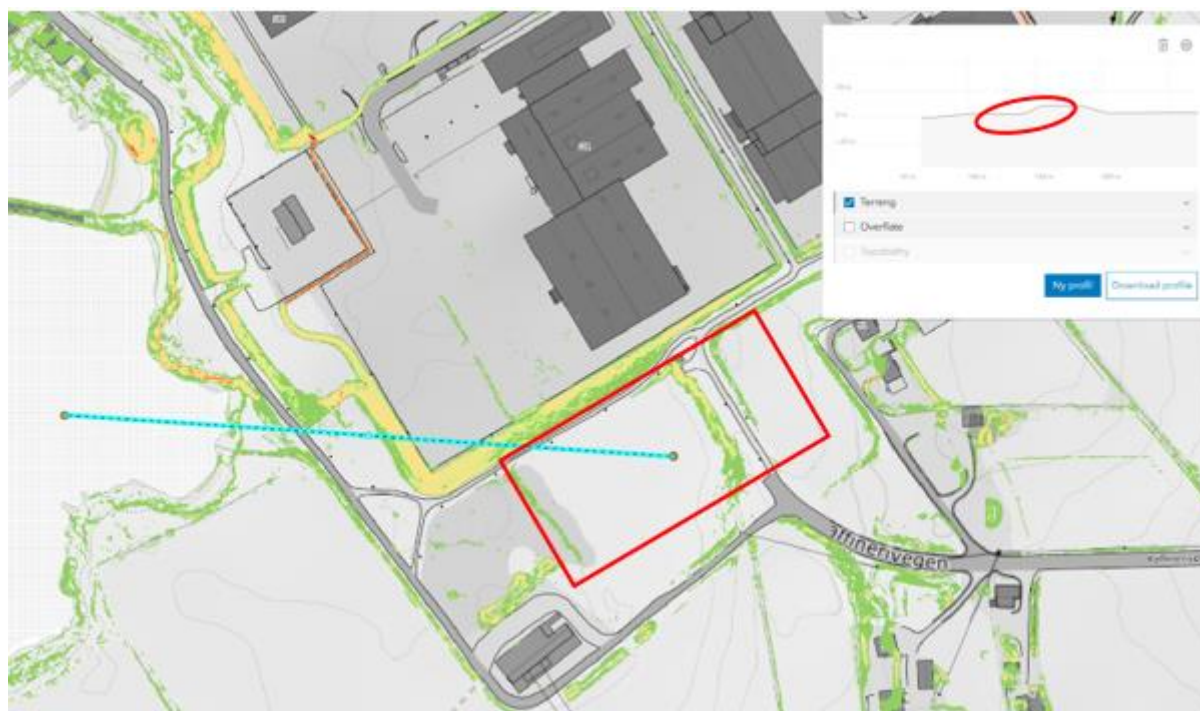
Figur 17: Profil 3. Plan og profil fra sjø mot øst. Terrengkriterier for utløsning er til stede. Høyde på skråning er større en 5 m (ca. 5,3 m, se rød ellipse). Tiltaksområde er vist med rød rektangel.

Det viser seg at innenfor aktsomhetsområdet er terrengkriterier til stede for Profil 2 og 3. Grunnundersøkelser viser allikevel at det er ikke fare for skred som er utløst i strandsonen, inn mot tiltaksområdet, se hull 1 og 3 på fig 7 og 8. Løsneområder som påvirker tiltaket er derfor begrenset til Profil 2.
