Dam Meisalvatn

Detaljplan for miljø og landskap

DOKUMENTKODE: 10213926-02-TVF-RAP-001

OPPDRAG	Rehabilitering av dam Meisalvatn	DOKUMENTKODE	10213926-02-TVF-RAP-001
EMNE	Detaljplan for miljø og landskap	TILGJENGELIGHET	Begrenset
OPPDRAGSGIVER	Istad Kraft AS	OPPDRAGSLEDER	Cengiz Nergiz Richard Duncumb
KONTAKTPERSON	Tore Pettersen	UTARBEIDET AV	Boris Dordevic Hilde Bruheim Johnsborg
KOORDINATER	SONE: UTM33 ØST: 152021 NORD: 6978144	ANSVARLIG ENHET	Multiconsult ASA
GNR./BNR./SNR.	243/1 OG 244/35

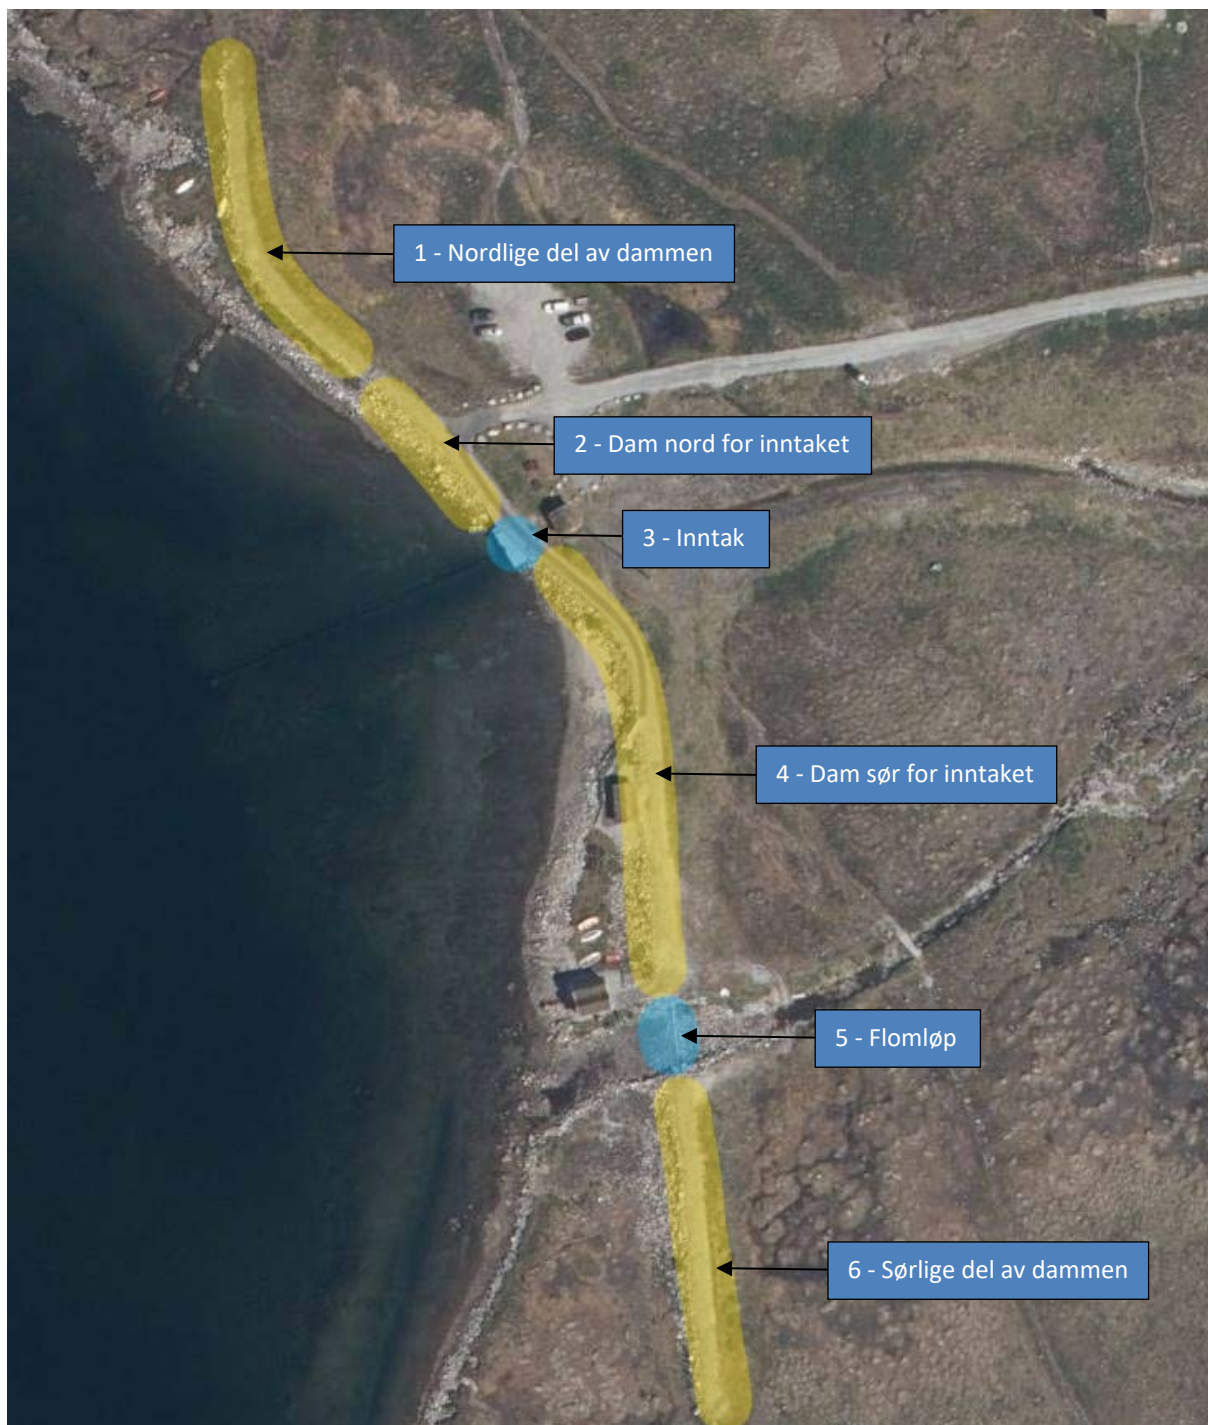
Figur 1-2 Illustrasjonsbildet viser dammens inndeling i sekvenser med ulik form og utførelse.

Dam Meisalvatn demmer opp Meisalvatnet og ble opprinnelig bygd i 1936 og ombygget i 1993. Det ble den 20 november 1997 gitt konsesjon til en kapasitet på 15,60 GWh. Dammen har flere delstrekk med forskjellig form og utførelse: Nordlige del av dammen (1), Dam nord for inntaket (2), Inntak (3), Dam sør for inntaket (4), Flomløp (5) og Sørlige del av dammen (6).
