# ► Sanering av kraftanlegg i Høyanger: K1, K2 OG K3

Detaljplan for miljø og landskap

Oppdragsnr.: 52105091 Dokumentnr.: Versjon: J05 Dato: 2022-10-21

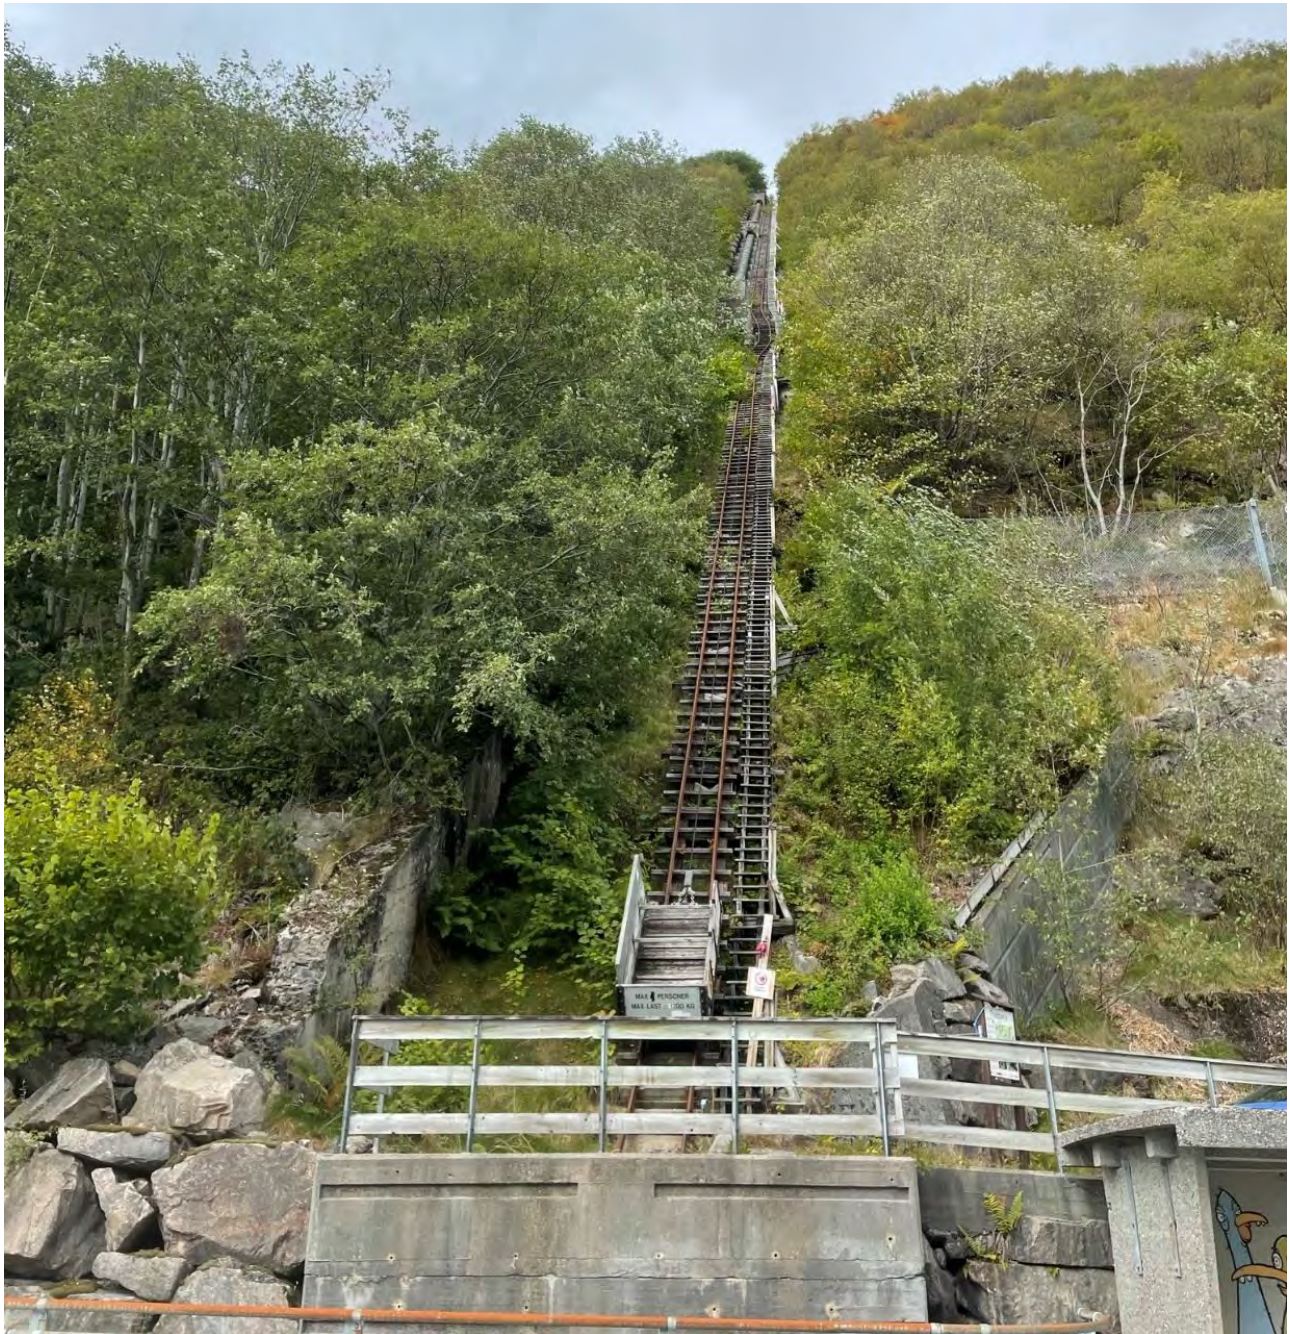
Figur 3-2 Trallebana fra Rv 55 ved Høyanger

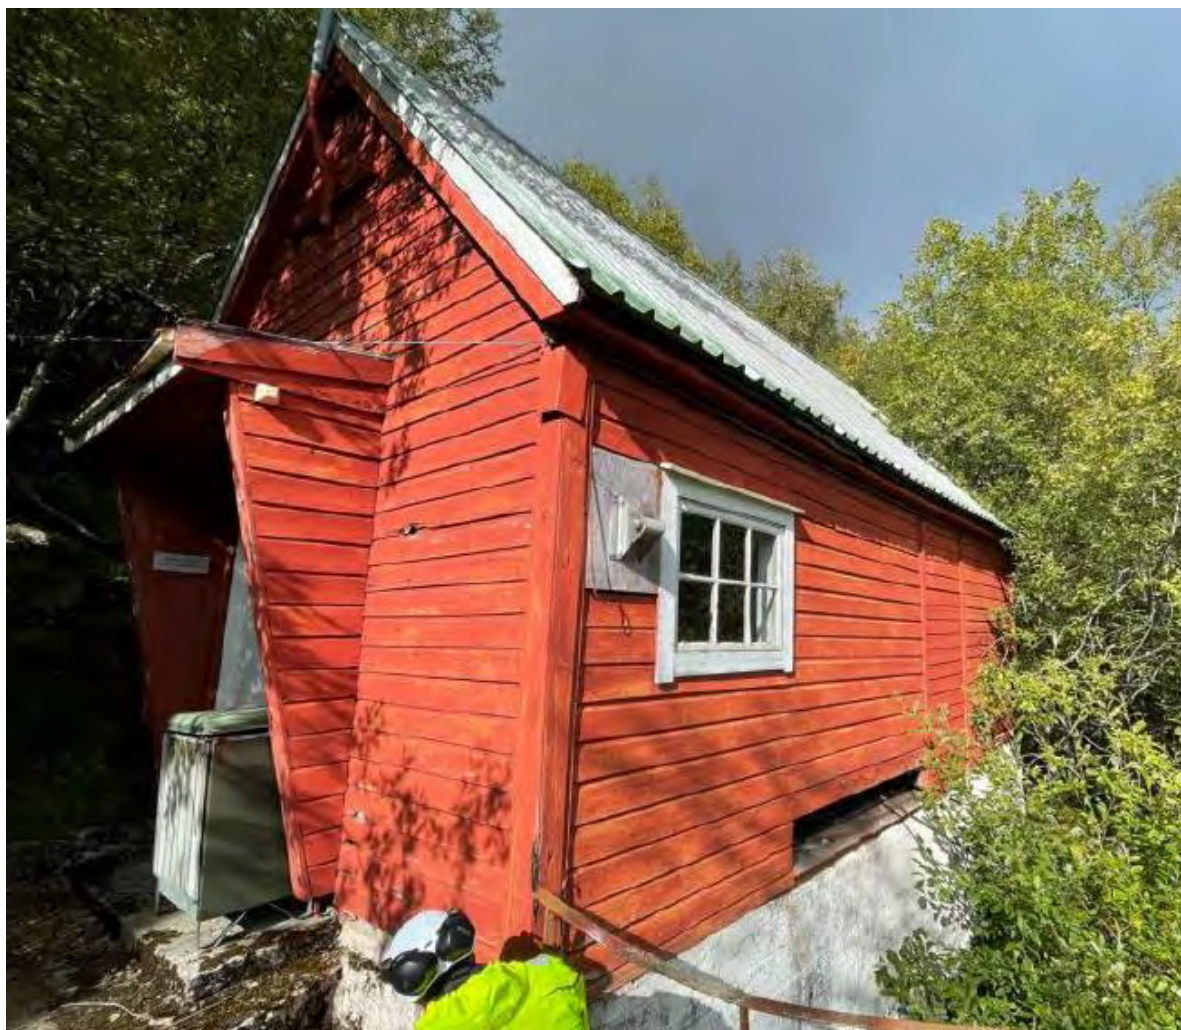
Figur 3-3. Spillverkshuset ved K1

Spillverkshuset er en trebygning med grunnflate på 7x5 m fundamentert på ringmur av betong. Bygget har støpt dekke, og huser vinsj og styringspanel for trallebane. Huset med alle bestanddeler fjernes og kjøres til godkjent mottak. Grunnmur pigges bort og området arronderes ved hjelp av stedlige masser.

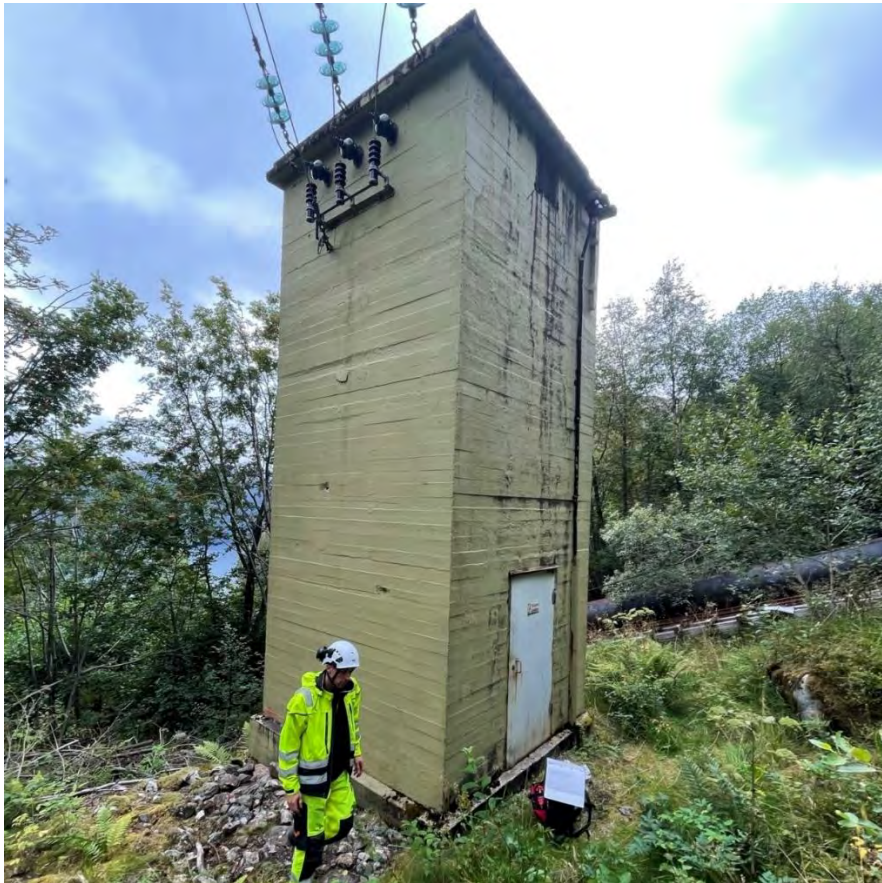
Figur 3-4. Trafotårn

Betongkonstruksjon med grunnflate 2,8x2,8 m og høyde ca. 6 m som inneholder en trafo. Tårnet skal fjernes, og innhold samt tunge rivemasser leveres til godkjent mottak. Området arronderes med stedlige masser.

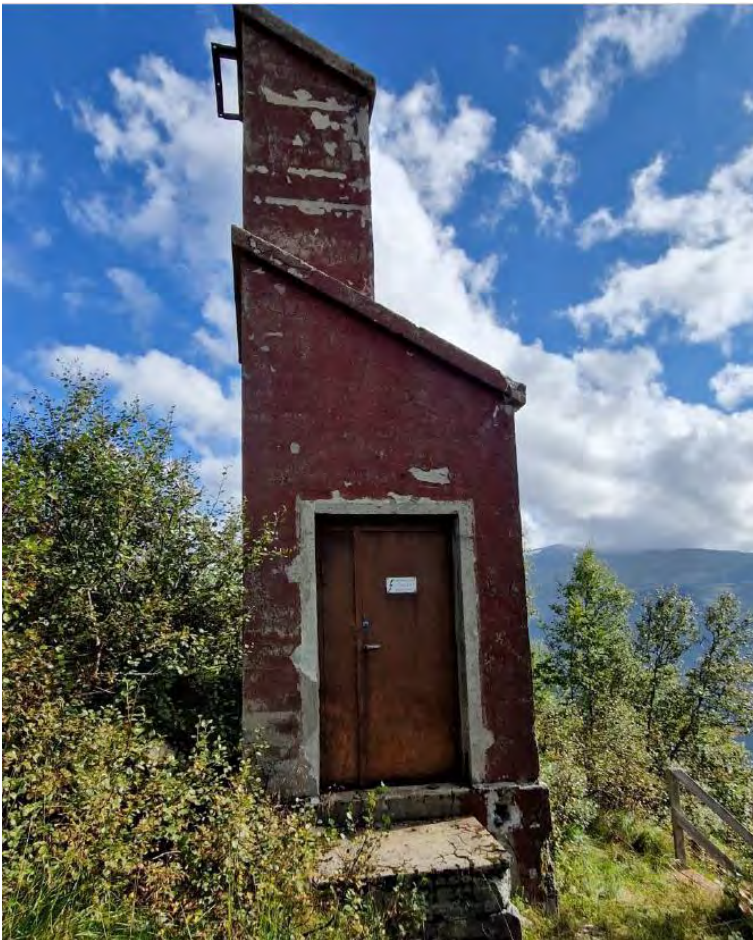
Figur 3-5. Trafokiosk Hjetlandsbassenget

Ved Hjetlandsbassenget vil det bli fjernet en trafokiosk og noen gamle betongfundamenter. Arbeidet gjøres med hjelp av helikopter med minimale terrenginngrep. Riveavfallet flys ut og til godkjent mottak. Se kartblad 8, arealbruksplanen.

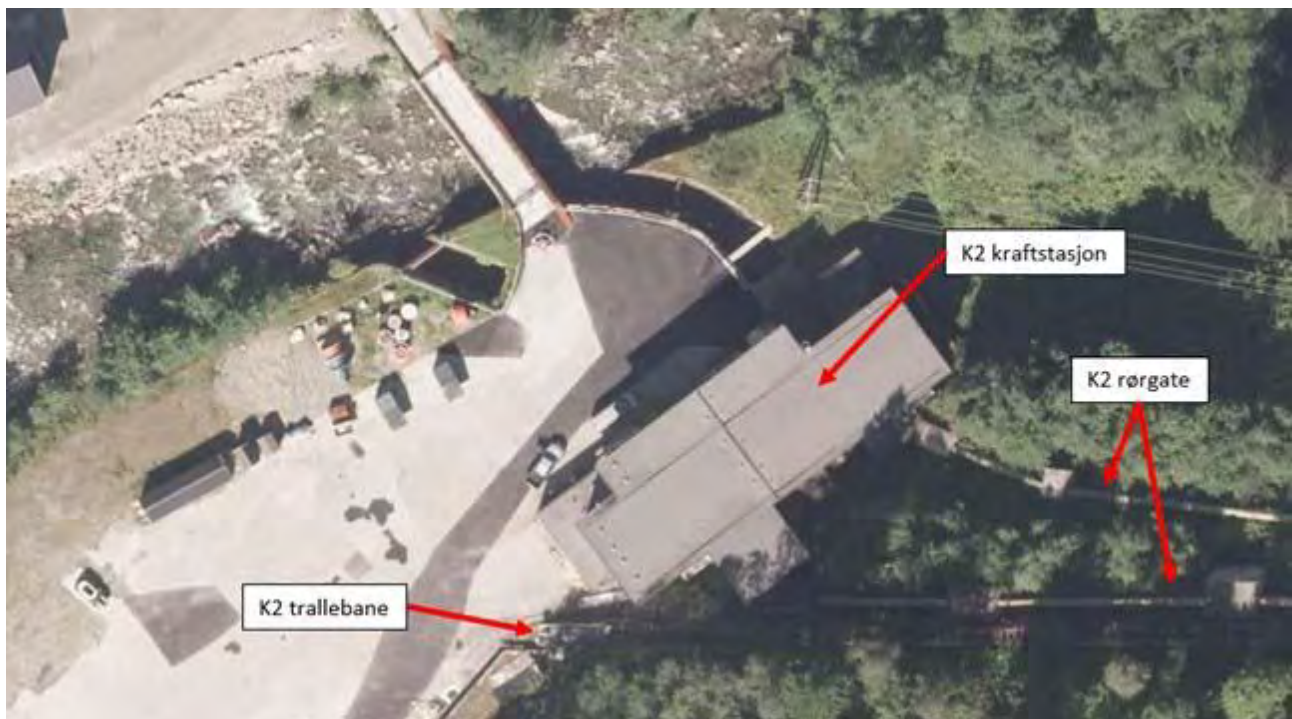
Figur 4-1 Kraftstasjonsområdet ved K2

- Bygg/kraftstasjon inkludert utløpskanal
- Bru
- Rester av påler og fundamenter
- Tilknyttet rørgate og trallebane
- Trapper med tilhørende rekkverk
- Takoverbygg til trallebane v/Nova
- Garasje for scootere
- Spillverkshus
- Luftesjakt/svingkammerhus
- Påhugg og tverrslag K2 vannvei
- Skredoverbygg og Røde kors-garasje
- Betongfundament i elva nedstrøms stasjon K2
- Trafokiosk ved skredoverbygg

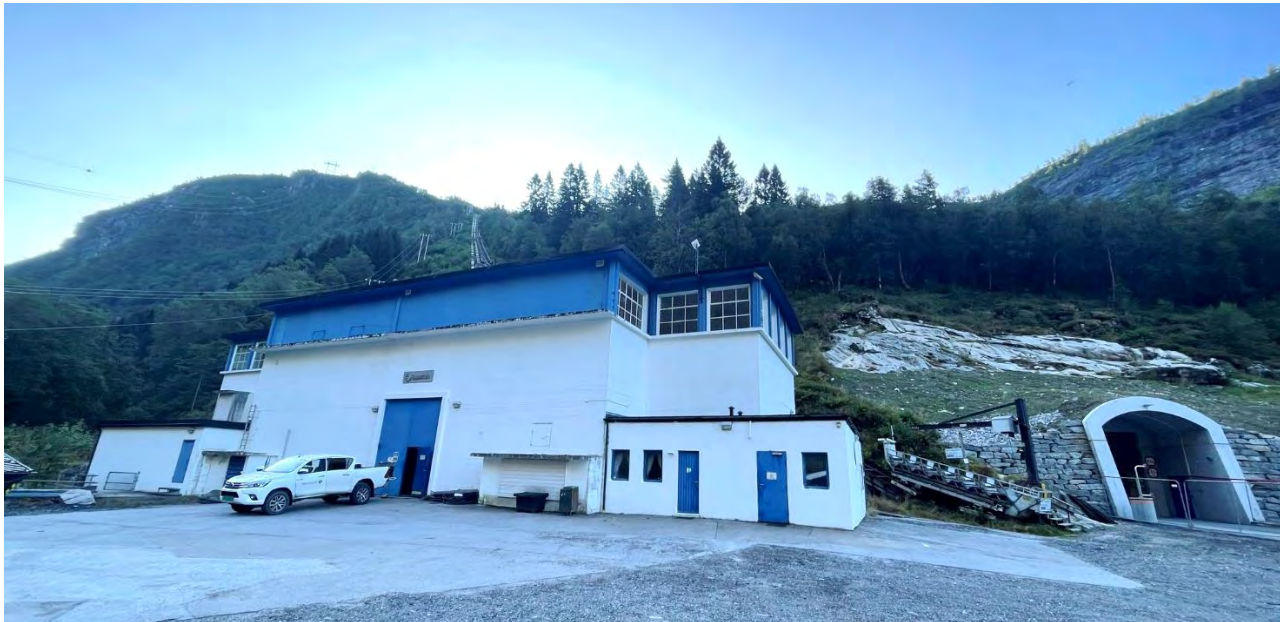
Figur 4-2 Kraftstasjonen K2

Hele bygningen med innhold skal fjernes. Det er betongdekke i alle plan, samt yttervegger, tak og bæring i betong. Utomhus er områdene rundt kraftstasjonen asfaltert, og det er betongkonstruksjoner med støttemurer mot utløpet. Det er også et brukar i betong. Hele stasjonen inneholder betydelig med forurensede materialer, og alt skal kjøres bort til godkjent mottak. Området ryddes og planeres etter rivning.

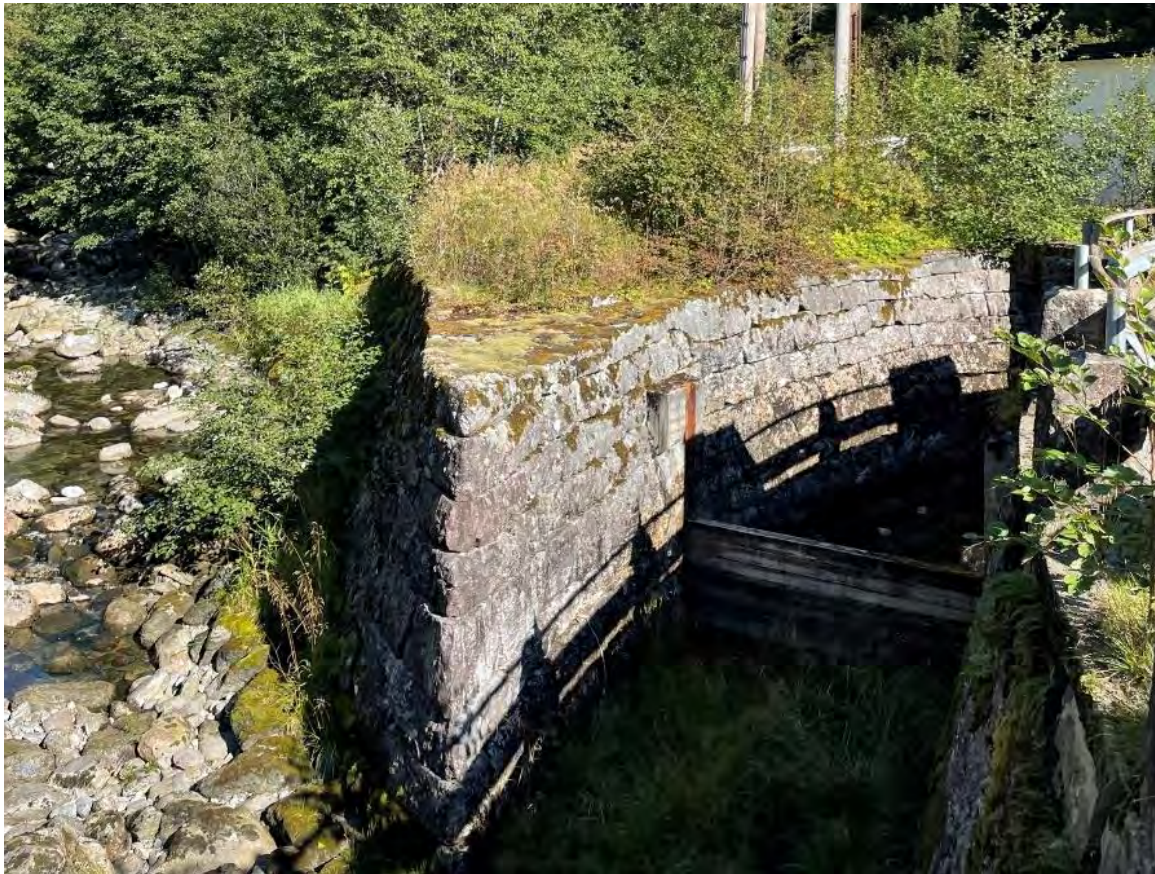
Figur 4-3 Utløpskanal

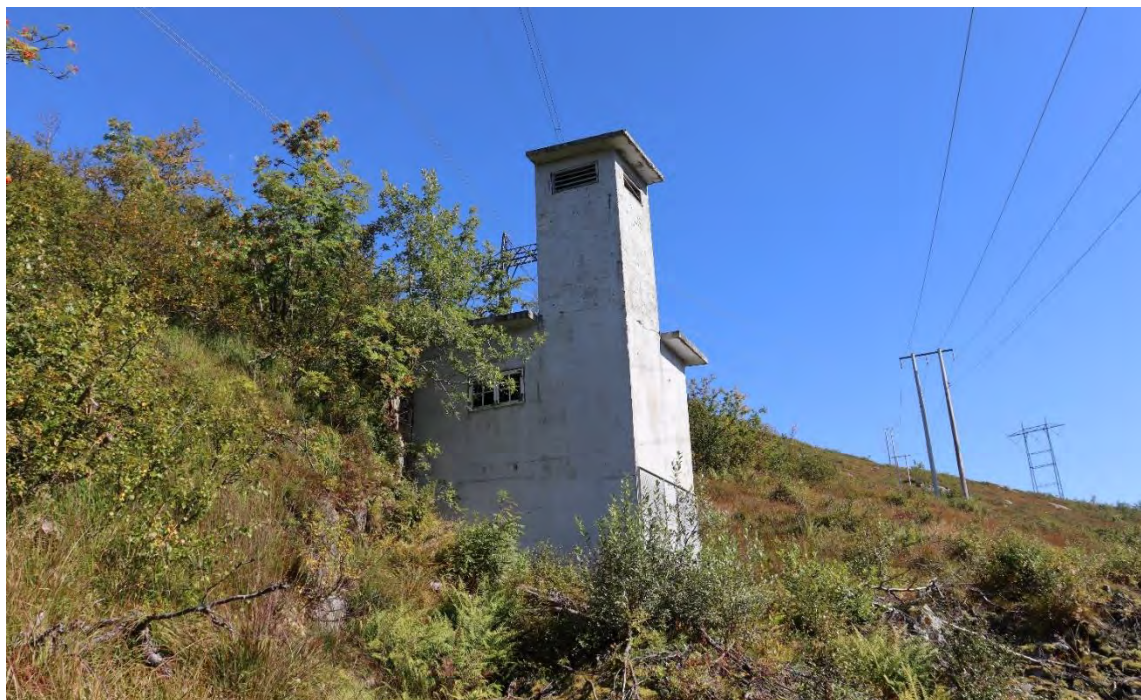
Figur 4-5 Svingkammerhus/luftesjakt

Luftesjakt tilhørende K2 skal også fjernes, og avfallet kjøres til godkjent mottak. Svingkammerhuset er en ca. 9 m høy betongkonstruksjon. Det må lages en kort adkomstvei fra eksisterende vei, denne er midlertidig. Konstruksjonen fjernes, og hullet støpes igjen. Området arronderes med stedlige masser.

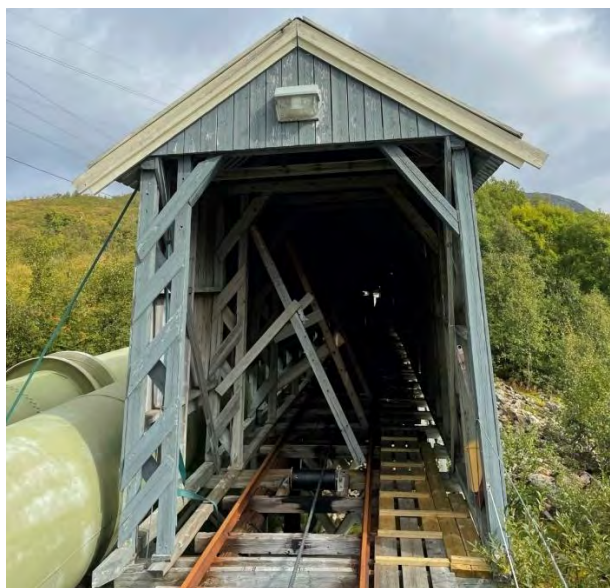
Figur 4-6 Takoverbygg trallebane

Takoverbygget er en trekonstruksjon på ca. 55 m lengde. Denne demonteres og alle deler kjøres til godkjent mottak. Eksisterende vei benyttes til adkomst.

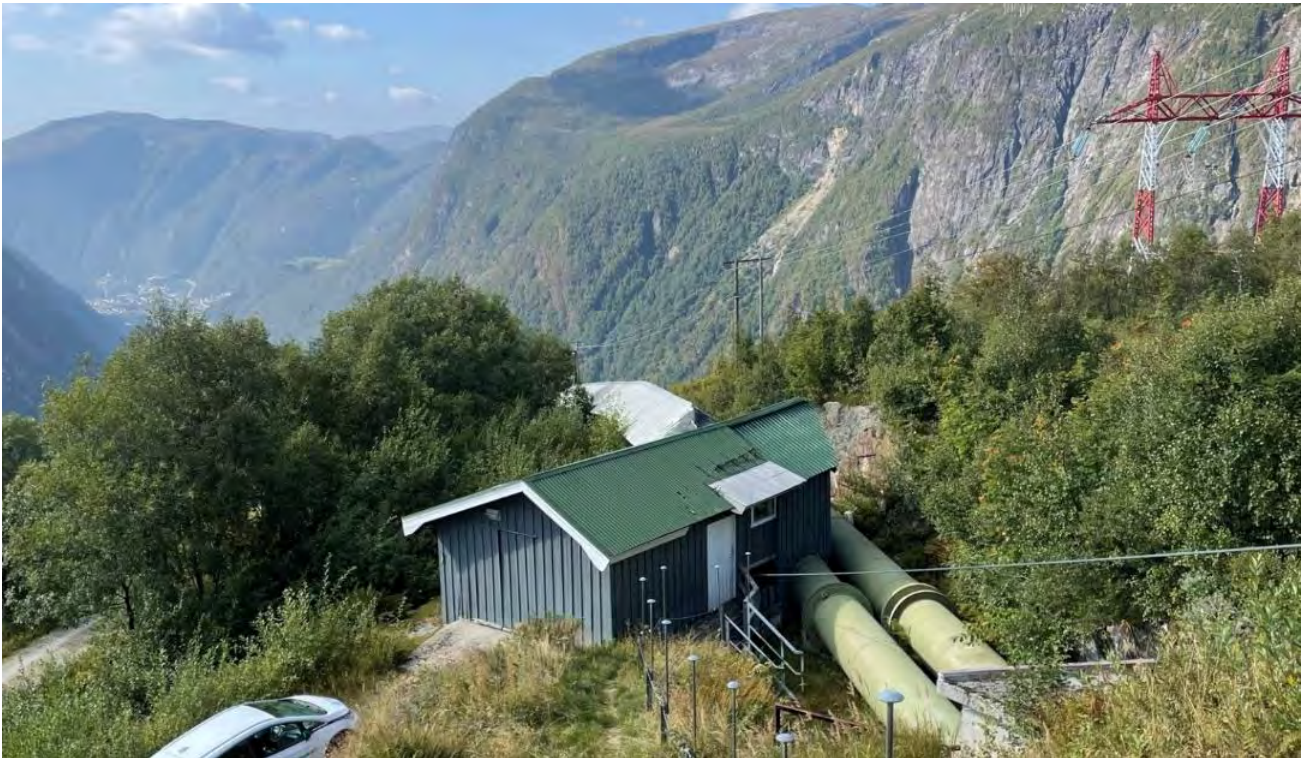
Figur 4-7 Scooterstall/garasje

Garasjen er en mindre, uisolert bygning. Alle deler tas ned og fraktes bort via eksisterende vei. Området arronderes med stedlige masser.

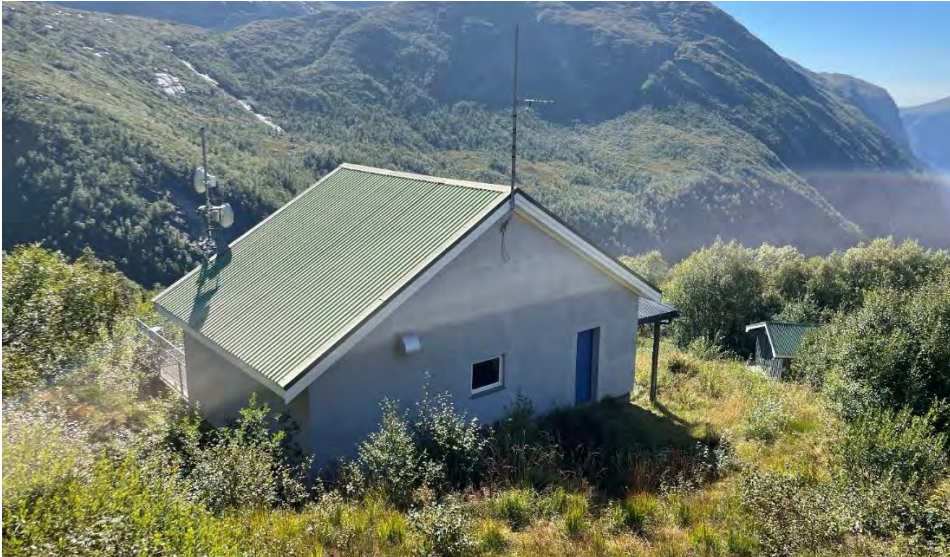
Figur 4-8 Spillverkshus. Scooterstallen kan skimtes til høyre i bildet

Spillverkshuset er en bygning i betong og leca med blikktak, oppført ca. 1991. Utvendige vegger er delvis kledd med steinfasadeplater. Bygningen huser drivverk for trallebane og høyspentanlegg for dette.

Spillverkshuset rives og masser sorteres så langt det går på stedet for direkte bortkjøring. Dersom behov for det, kan avsatt riggplass ved takoverbygget benyttes til sortering. Alle rivemasser leveres til godkjent mottak, og området arronderes med stedlige masser.

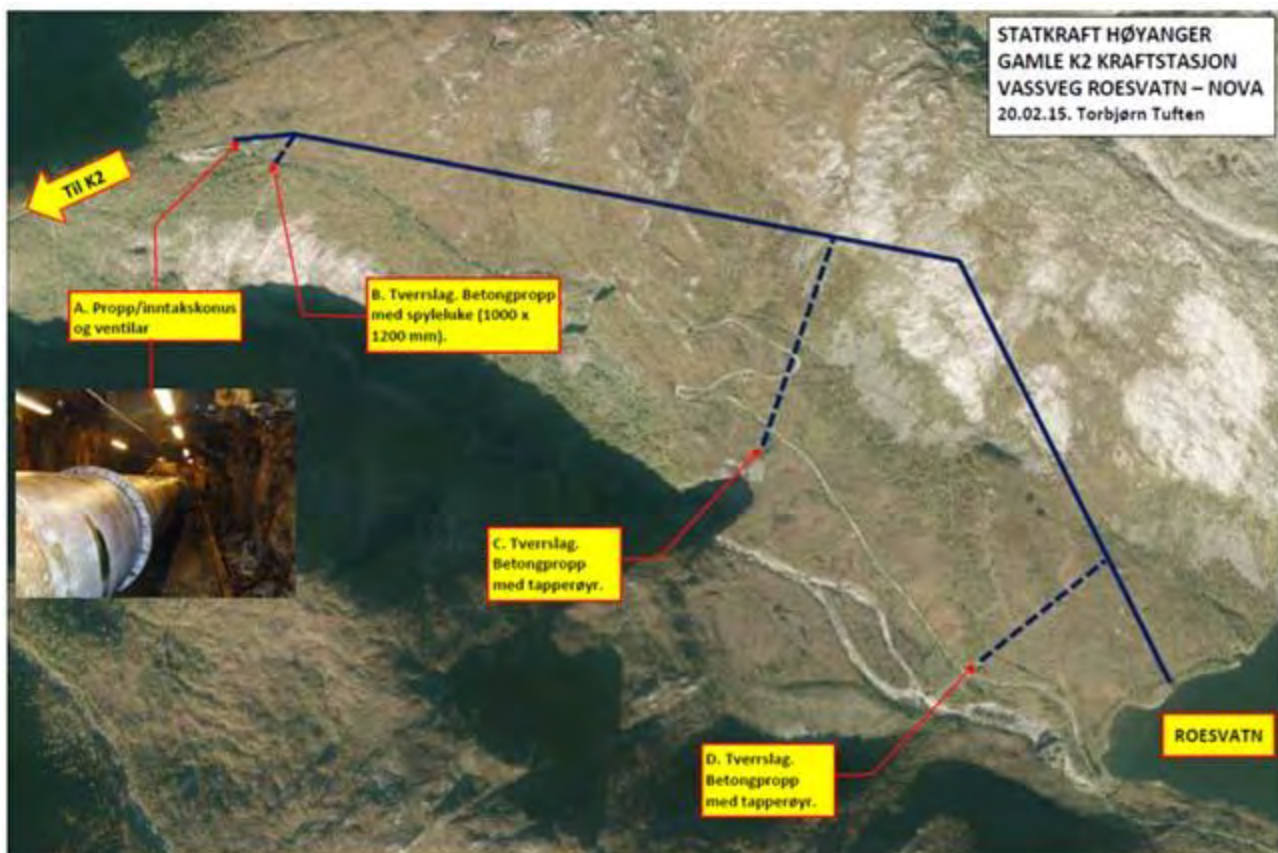
Figur 4-9 Tunnel mellom Roesvatn og Nova. Inntak ved Nova og tverrslag støpes igjen

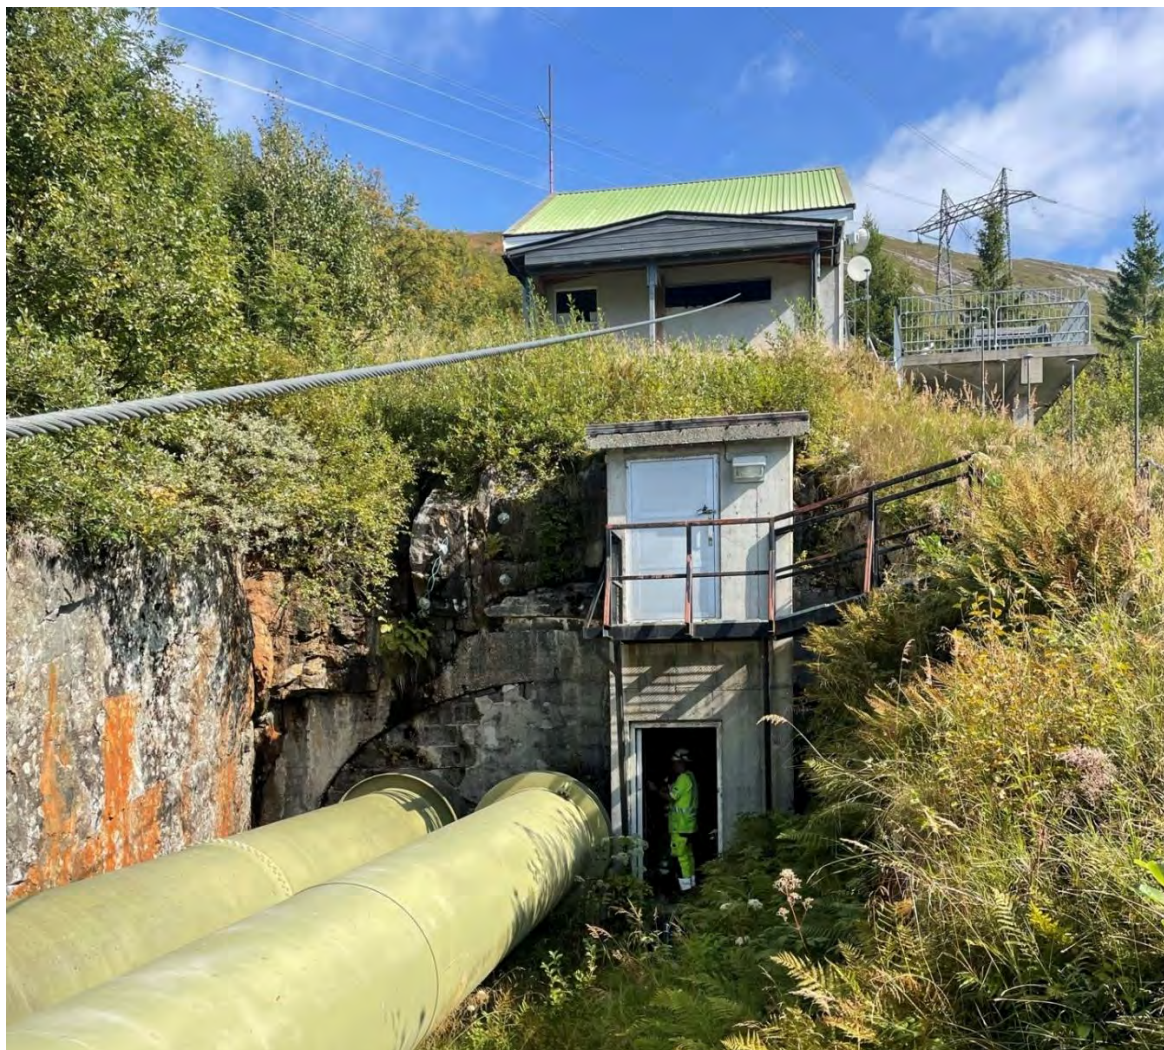
Figur 4-10 Tunnelinnslag/rørbruddskammer ved Nova (Pålugg tunnel)

Tunnelinnslag A leder inn til spillhuset/rørbruddskammeret. Tunnelen er gjenmurt med pusset leca i dag og åpningen må rives for å få ut trykkrørene, samt forurensset jord (dvs. blåsesand) inne i tunnelen. Blåsesanden er farlig avfall og definert som næringsavfall. I tillegg inneholder konstruksjonene inne i tunnelen EE-avfall og trykkimpregnert trevirke som er farlig avfall. Alt dette må fjernes før tunnel her kan gjenstøpes og sikres for fremtiden.

Det utføres en enkel arrondering foran det gjenmurte påhugget ved at stedlige masser legges ved skjæringsfoten. Det kan være aktuelt å vurdere bruk av betong fra de øverste klossene med betongfundamenter fra K2, eventuelt også leca fra Røde Kors garasjen til oppfylling utenfor tunnelinngang. Slike masser vil i så fall måtte dekkes med stedlige jordmasser. Statkraft vil vurdere risiko for 3.person før ferdigstillelse, og om det må kjøres til masser for en fullstendig tilbakeføring så det ikke gjenstår fallhøyde som medfører fare.

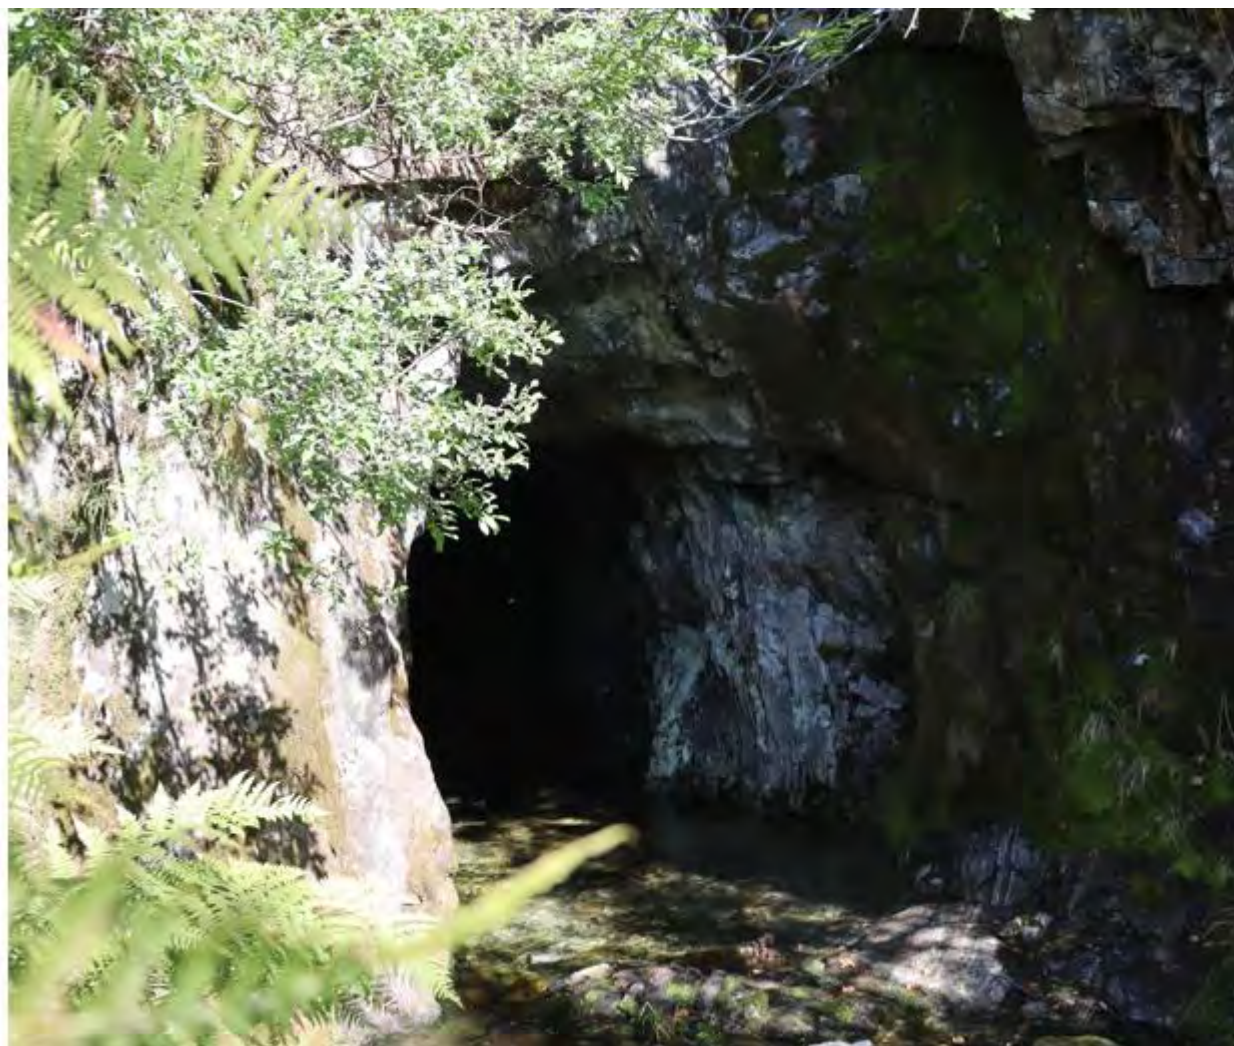
Figur 4-11 Tverrslag B

Tverrslag B består av en betongpropp med spyleluke. Åpningen støpes igjen, og det arronderes med stedlige masser foran støpen. Statkraft vil vurdere risiko for 3.person før ferdigstillelse, og om det må kjøres til masser for en fullstendig tilbakeføring så det ikke gjenstår fallhøyde som medfører fare.

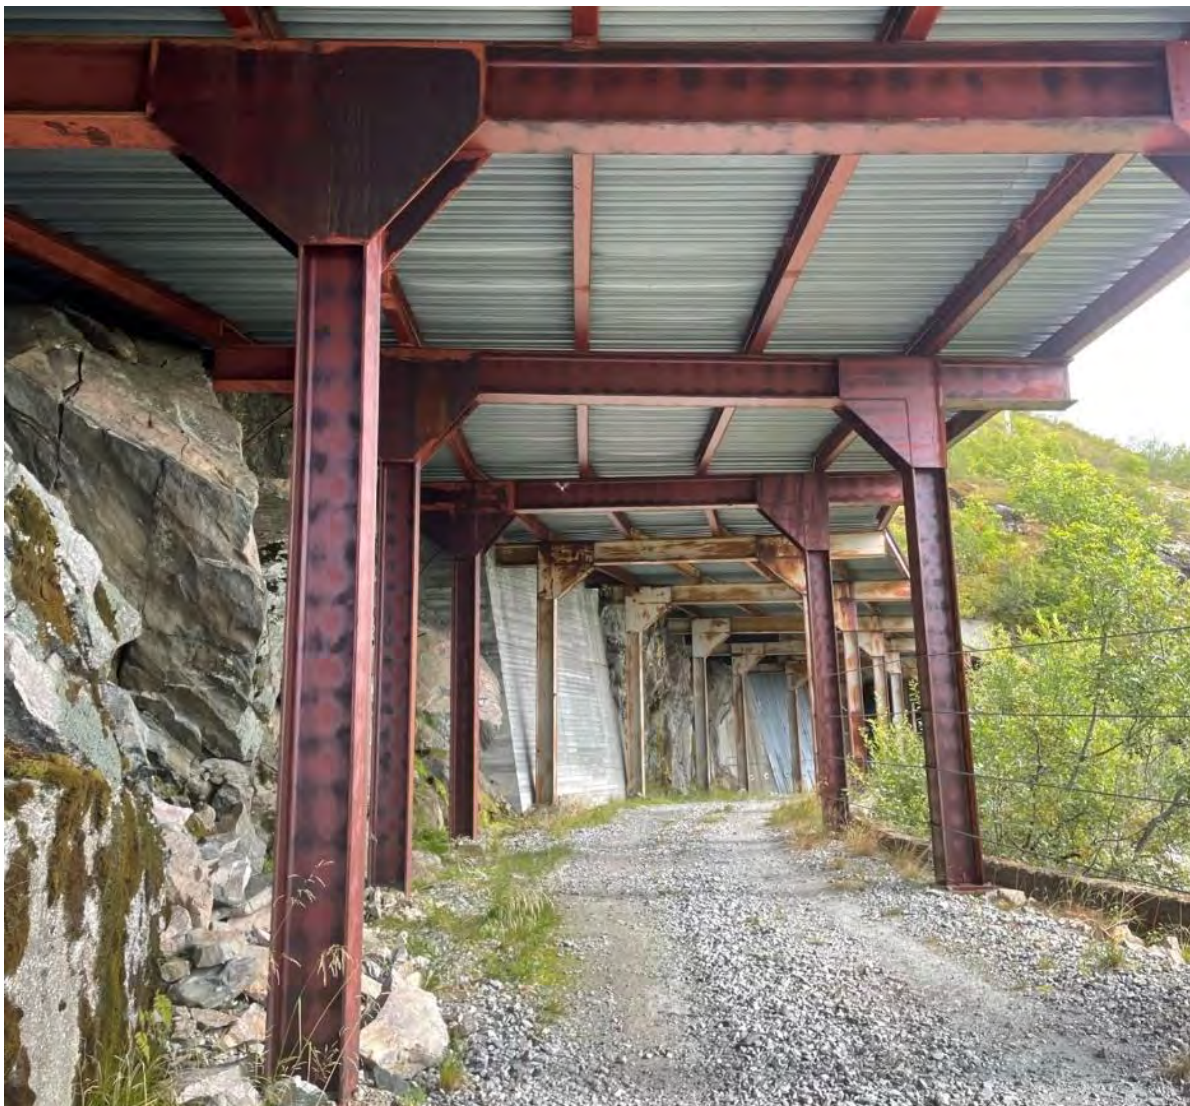
Figur 4-12 Skredoverbygg

Skredoverbygget er satt opp med stålsøyler, ståldragere og med yttertak av stålplater

Materialer fra overbygget planlegges lagt rett på bil og kjøres til godkjent mottak. Ingen rigg eller oppstillingsplass er nødvendig, da man benytter eksisterende vei.

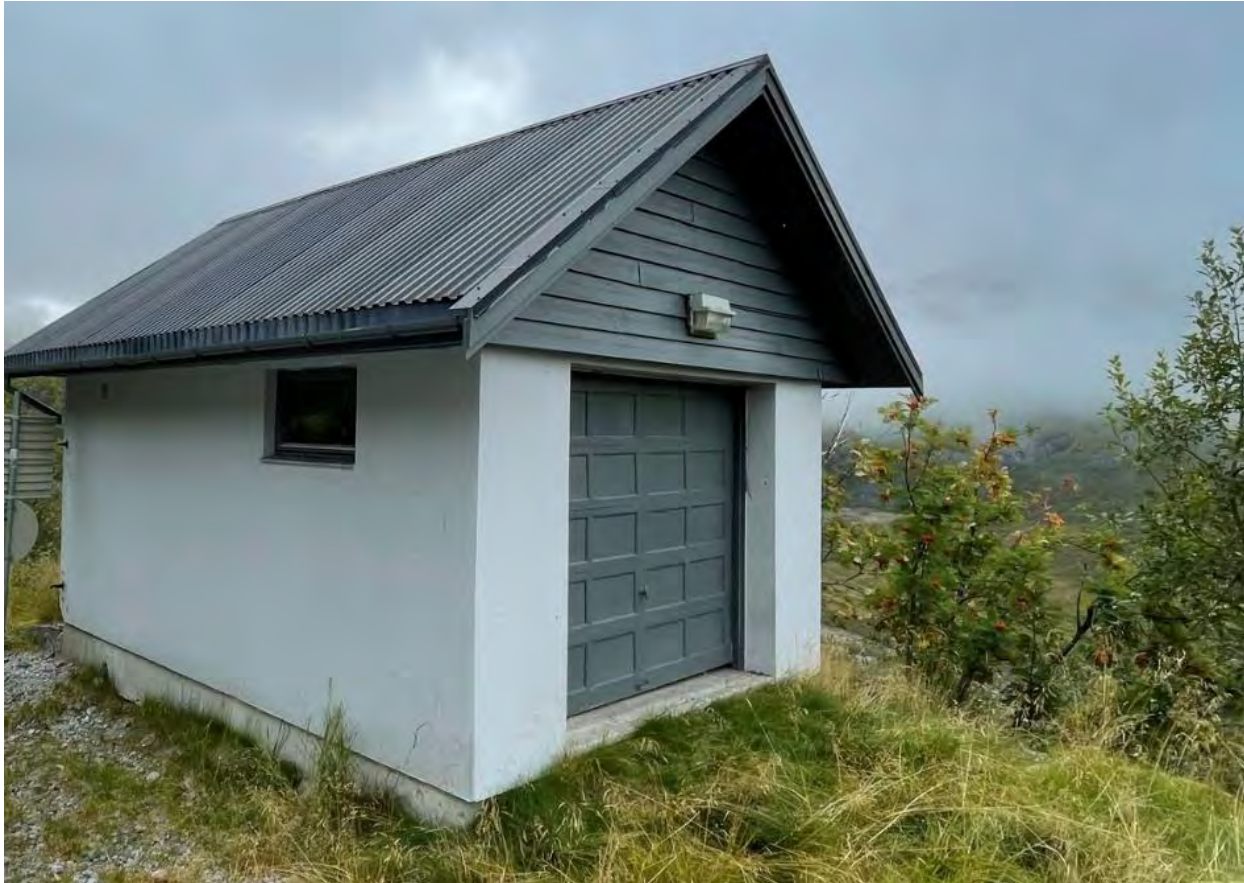
Figur 4-13 Røde kors-garasje ved skredoverbygg

Garasjen er benyttet av Røde kors som scootergarasje og oppbevaring av diverse utstyrsmateriell. Materialer fra garasjen må sorteres før det legges på bil. Dette gjøres på plass og kjøres så til godkjent mottak.

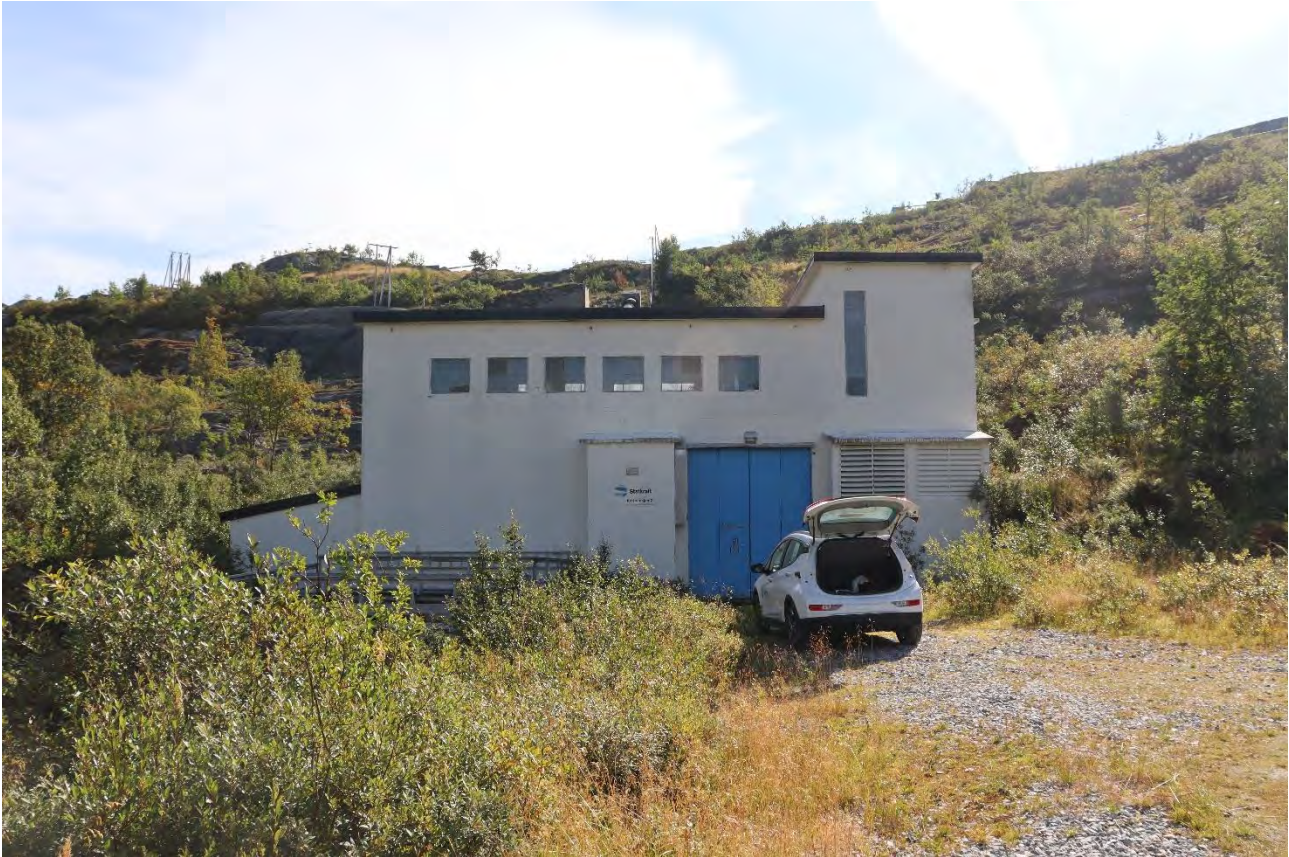
Figur 5-1. Kraftstasjonen K3

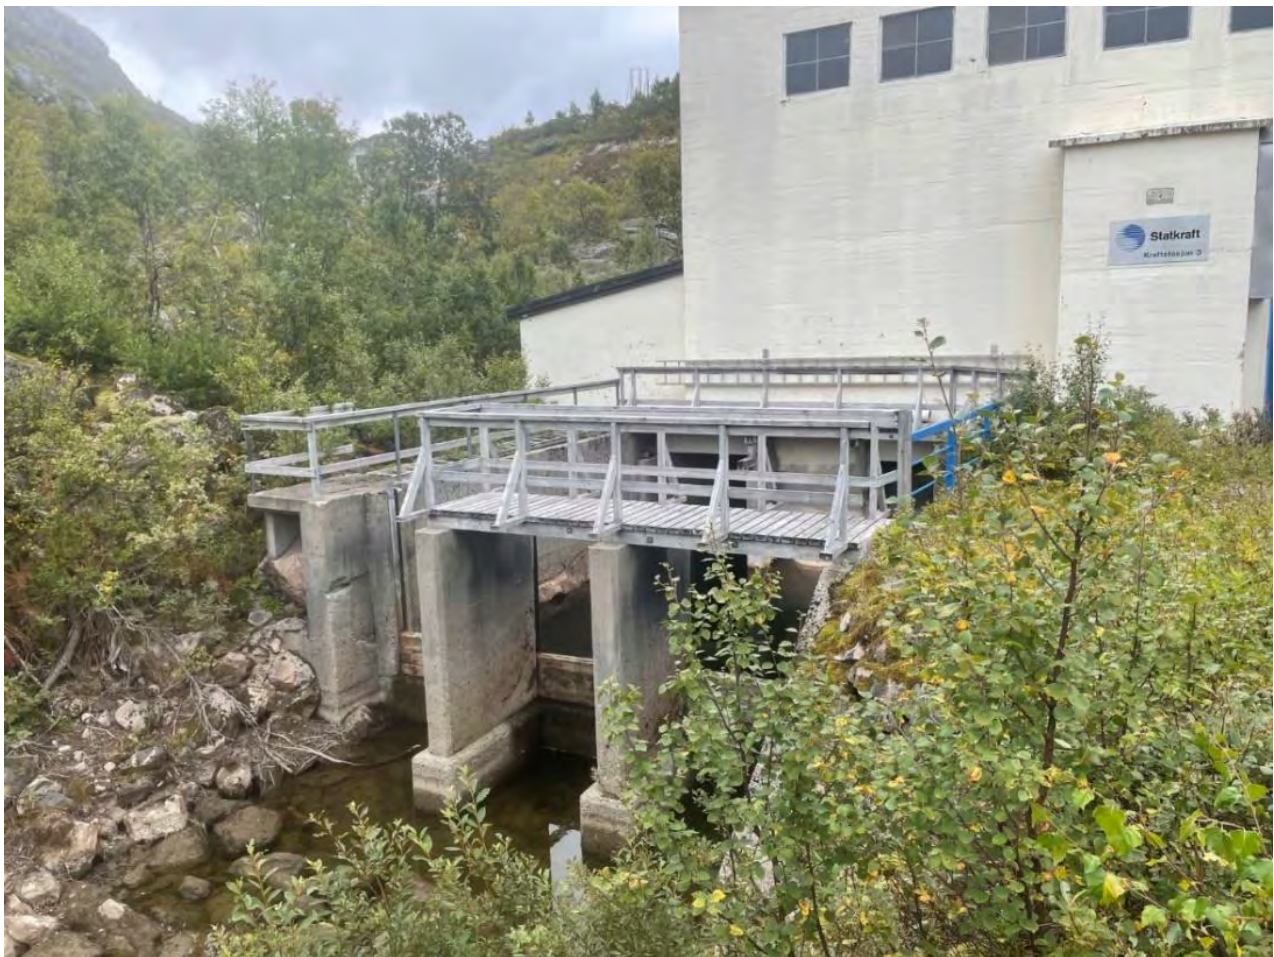
Figur 5-2. Utløpskanal fylles igjen med rene masser

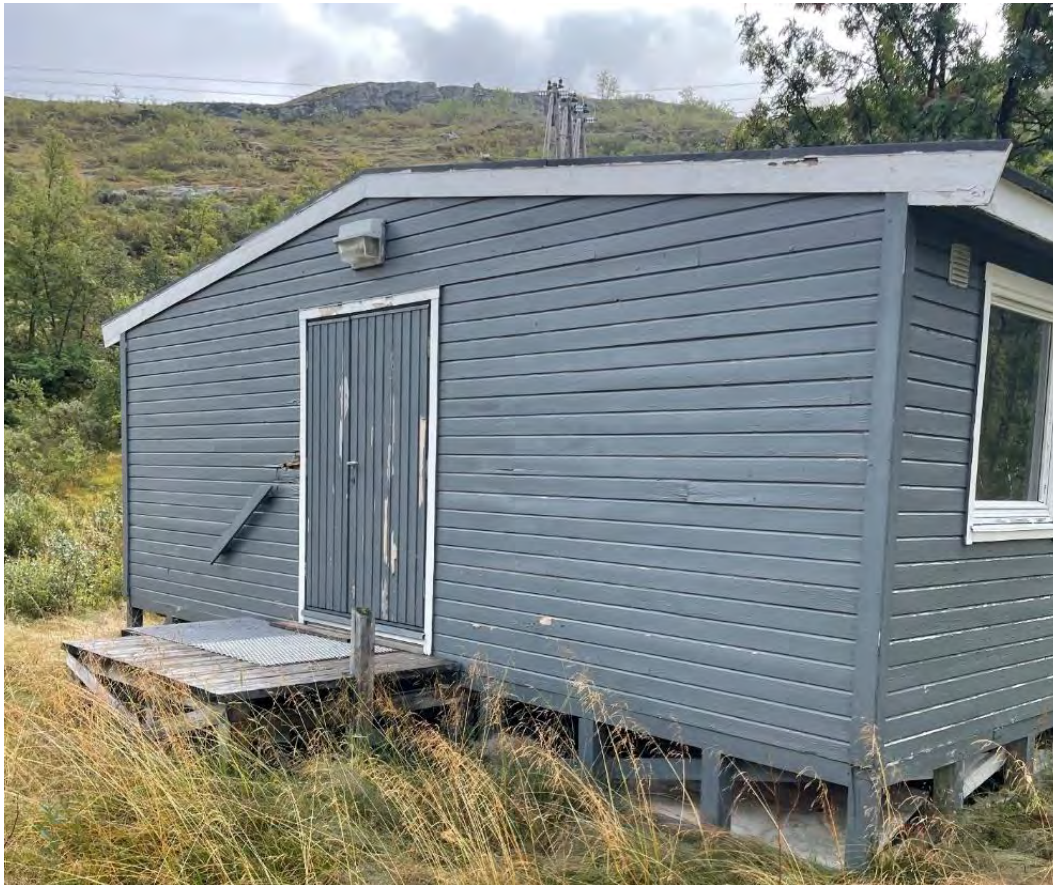
Figur 5-3. Enkel brakke ved K3 som skal rives

Det står en enkel brakke nedenfor kraftstasjonen. Denne er enkelt oppført i lette materialer og står på påler. Alt av materialer sorteres og lastes på lastebil for levering på godkjent mottak.

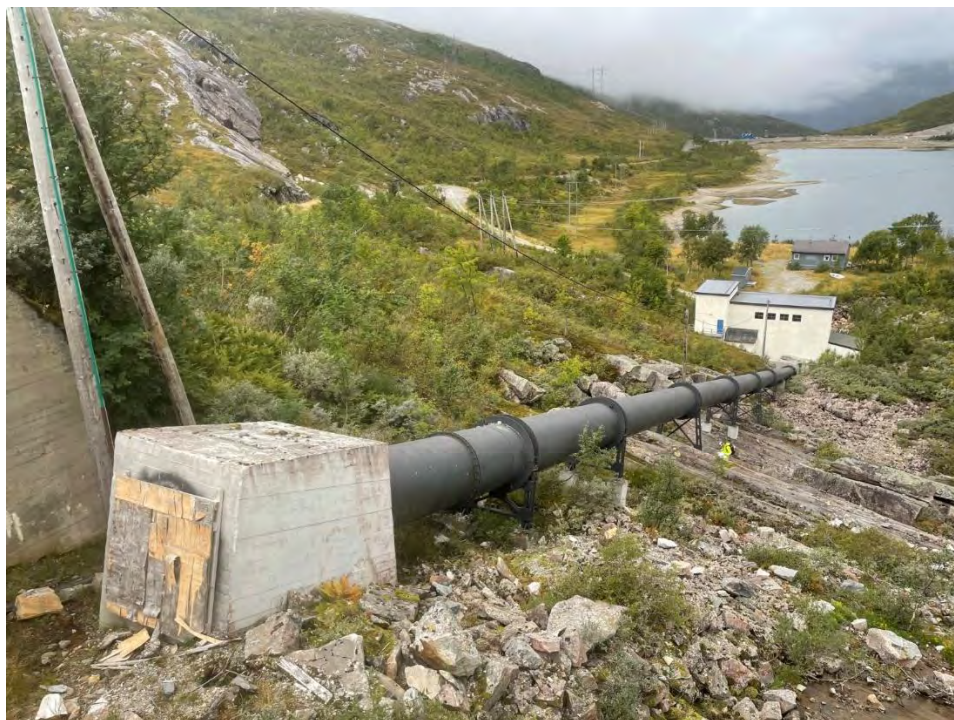
Figur 5-4. K3 Rørgate. Roesvatnet kan sees i bakgrunnen.

Rørgate er utført med rør i dimensjon Ø1500 mm. Forankringsklosser er utført i betong. Pendelbukker utført i stål og fundamentert i betongfundament. Alle deler skal fjernes og kjøres bort. Det vil være behov for en enkel adkomst langsetter rørgaten. Denne opparbeides midlertidig, delvis av stedlige masser, delvis av tilkjørte masser ved behov.

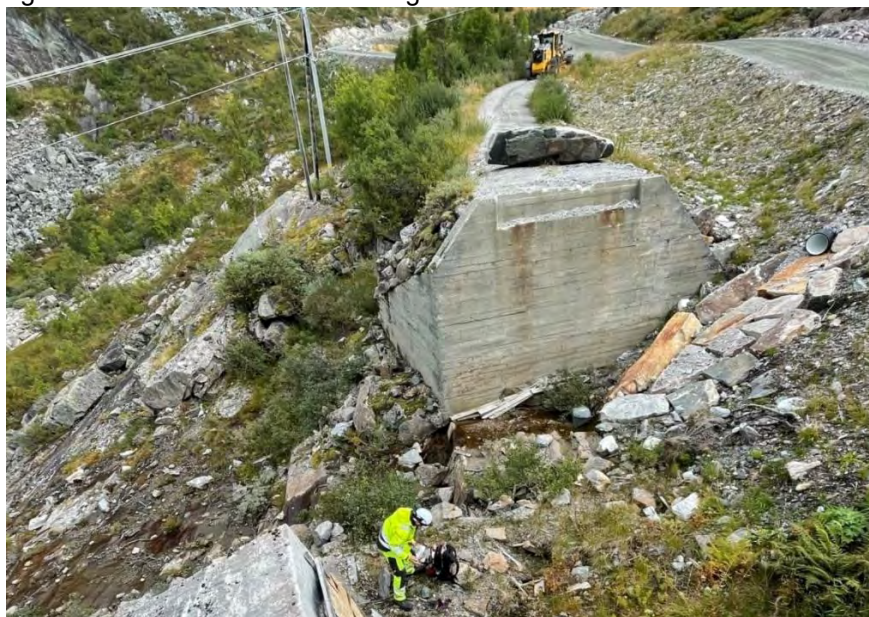
Figur 5-5. Brukar fjernes. Det er lett adkomst med gravemaskin på eksisterende vei.

Rester av et brukar i betong ligger inn til eksisterende vei ovenfor kraftstasjonen. Denne betongen kan enkelt fjernes med pigging ovenfra hvor man står på veien og jobber derfra. Rivemasser kjøres til godkjent mottak og området arronderes med stedlige masser.

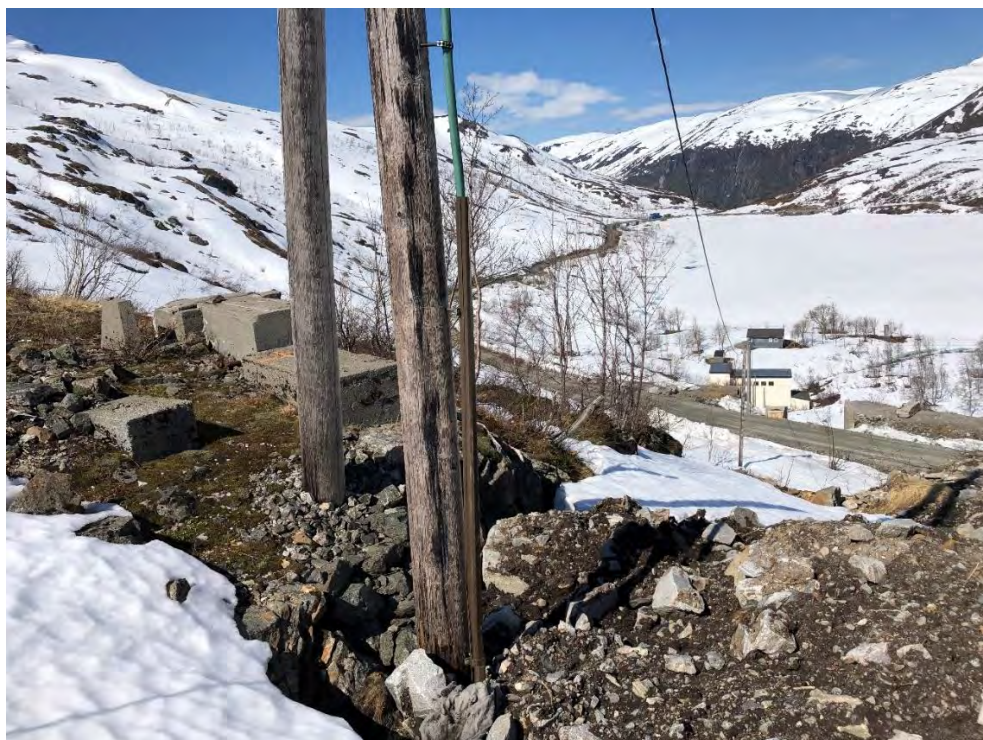
Figur 5-6. Fundament ved lekkasjemålehus.

Det ligger ytterligere et betongfundament lenger oppe i siden, se arealbrukskart. Dette skal også fjernes. Tilkomst skjer via eksisterende vei til et nytt lekkasjemålehus som ligger like bak. Det vil bli tatt betongprøver av fundamentet før fjerning. Forurensede rivemasser fraktes til godkjent mottak.
