# ► Sanering av kraftanlegg i Høyanger: K1, K2 OG K3

Detaljplan for miljø og landskap

Oppdragsnr.: 52105091 Dokumentnr.: Versjon: J05 Dato: 2022-10-21

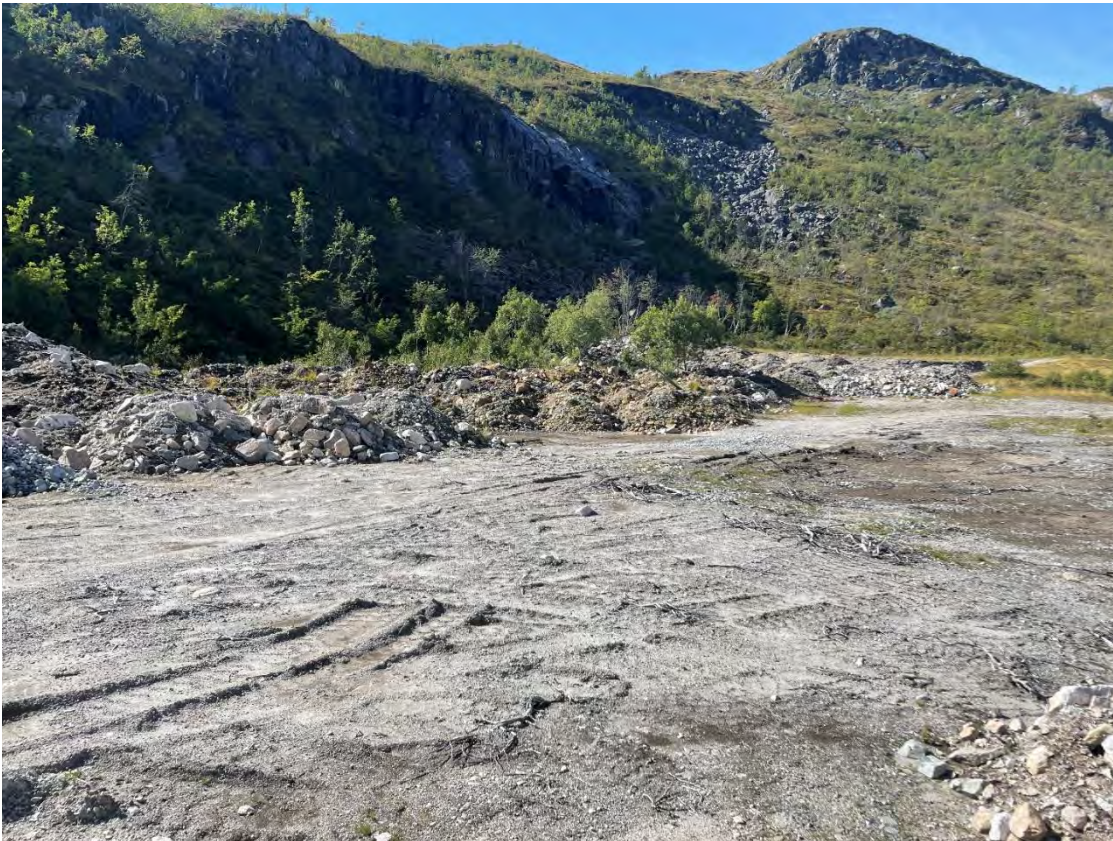
Figur 5-7. Eksempel på rene overskuddsmasser ved tipp Myra

Tipp Myra er et gammelt tippområde hvor det stedvis er funnet en del avfall fra tidligere tiders anleggsdrift. Dette gjelder dog ikke hele tippområdet. På enkelte områder er det rene, lokalt avgravede masser som vil

kunne brukes til arronderingsarbeider eller til opparbeiding av midlertidige veier og rigger i saneringsprosjektet. Det forutsettes at uthenting av masser fra tipp Myra er begrenset og skjer på en slik måte at den godkjente detaljplanen for området kan følges.
