### **Søknad om konsesjon for midlertidige og permanente tiltak i vassdrag**

Bane NOR ønsker å gjennomføre både midlertidige og permanente utfyllinger i Otta i Sel kommune i Innlandet fylke ifm. stabilisering av Otta jernbanebru, og søker herved om følgende tillatelser:

## Sammendrag

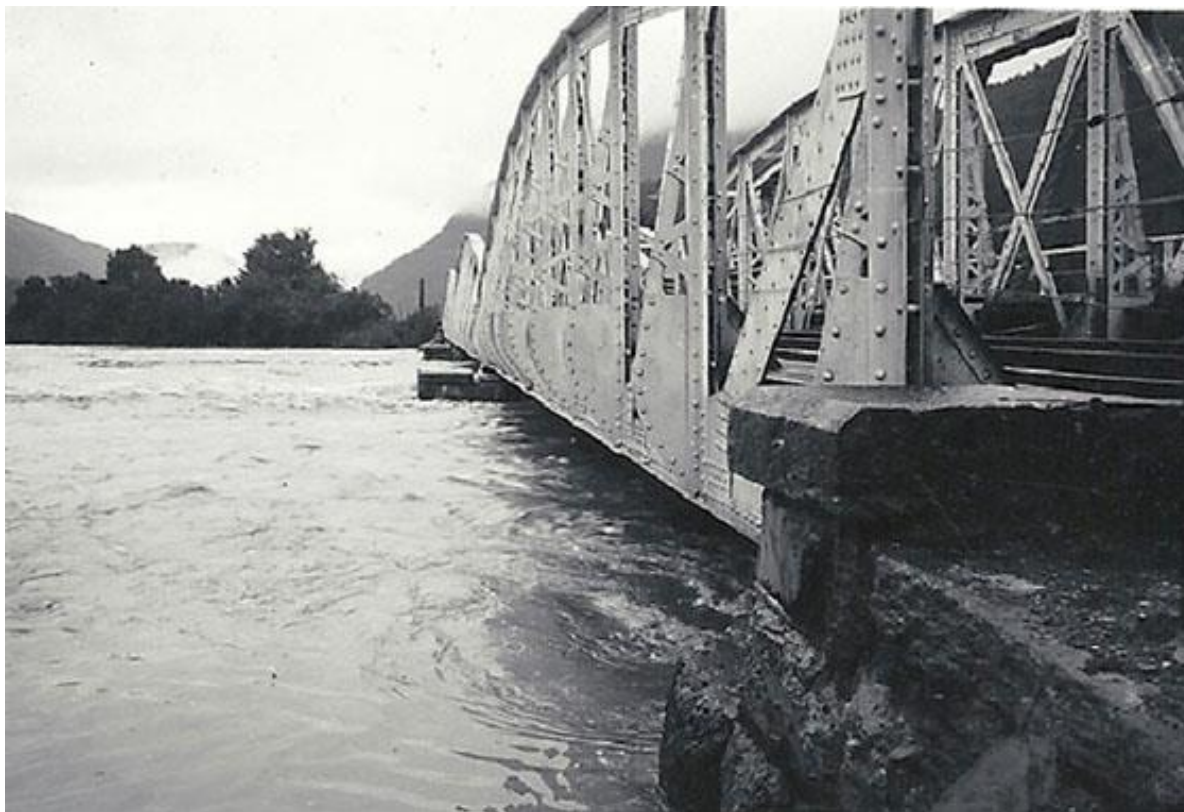
Figur 1-6. Historisk bilde av Otta jernbanebru under flommen i 1938 [3].

ekstrem høy vannføring (Figur 1-6). Til sammenligning viser oransje pil i Figur 1-5 nivået på regnflommen i oktober 2018.
