RAPPORT

Vurderingsrapport oversiktskartlegging av kvikkleiresoner langs
riksveggrute 7

Kunde: Statens vegvesen

Prosjekt: D26-Kartlegging kvikkleire

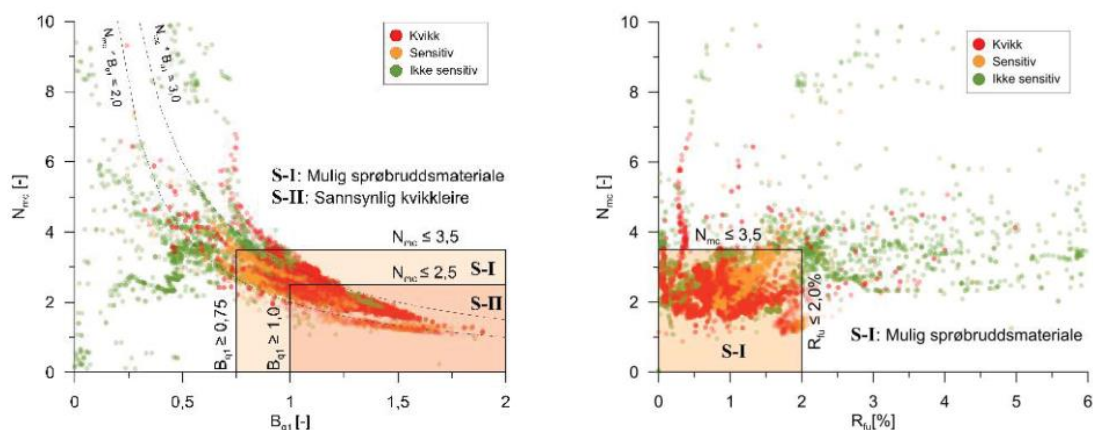
Figur 2 Utklipp av rapport "Detektering av kvikkleire - sluttrapport" 126/2015. Graf til venstre viser N_{mc} – B_{q1} , og graf til høyre viser N_{mc} – R_{fu} .

Rapporten foreslår at man kan benytte revidert spissmotstand (N_{mc}) sammen med revidert poretrykksforholdet (B_{q1}) og revidert friksjonsforhold (R_{fu}).

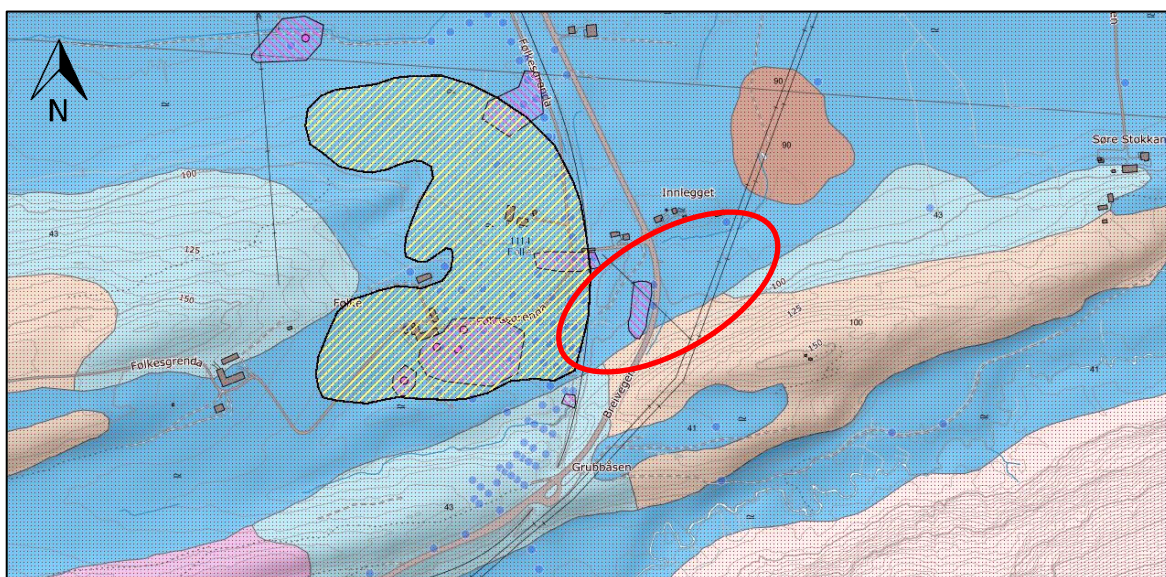
Figur 28 Utklipp av NGUs løsmassekart over området Innlegget. Vest for E6 ligger kvikkleiresonen 1114 Følke. Innlegget er markert med rød sirkel. Kilde: https://geo.ngu.no/kart/losmasse_mobil/.

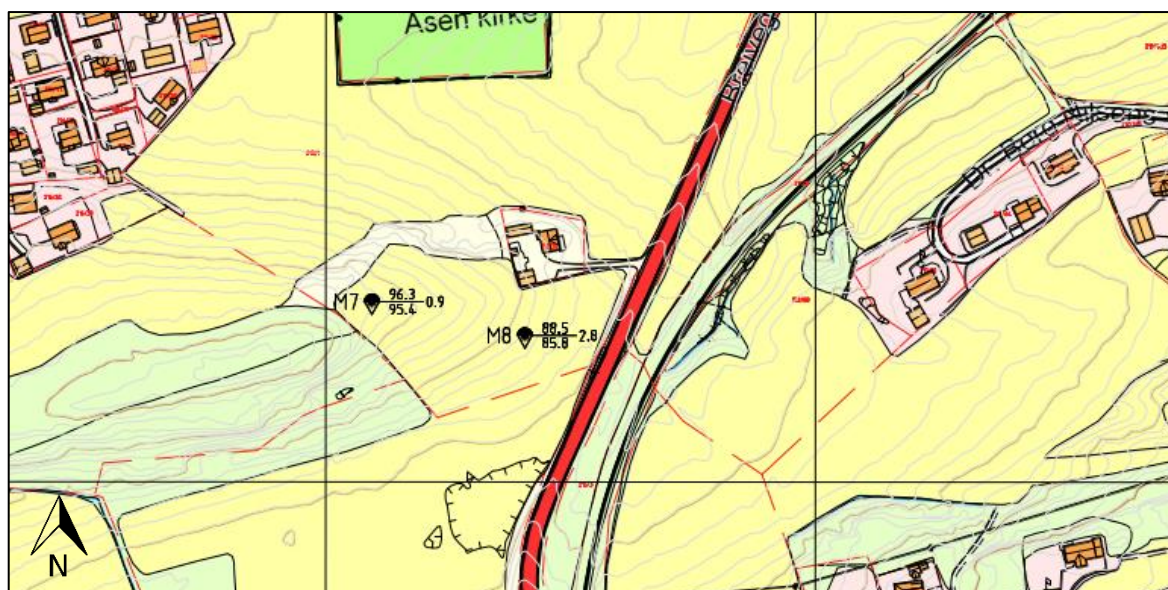
Figur 32 Utklipp av borplan RR7-OP-M2 som viser plassering av sonderingene i serie M.

Det er utført 2 stk. dreietrykkssonderinger (M7 og M8) hvor plassering er vist i Figur 32.

Begge sonderingene er svært korte 1–3 meter. Området sonemarkeres ikke.

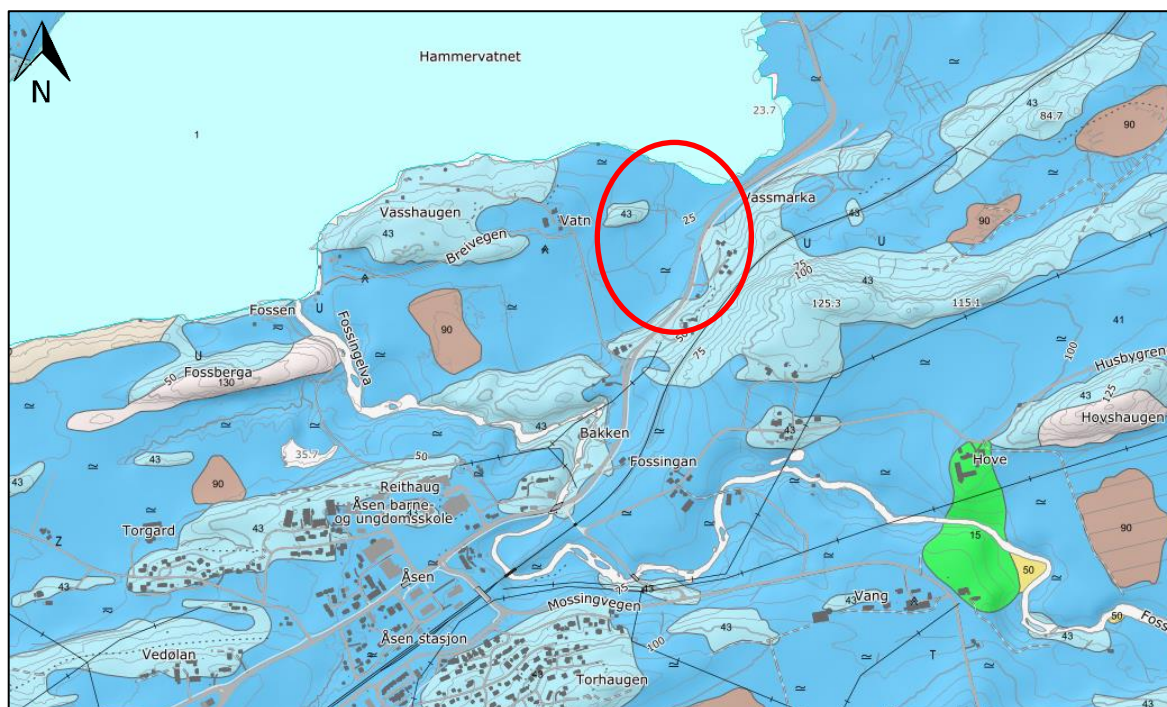
Figur 36 Vatn er markert med rød sirkel. NGU's løsmassekart har kartlagt området som hav- og fjordavsetninger med varierende mektigheter. Kilde: [https://geo.ngu.no/kart/losmasse mobil/](https://geo.ngu.no/kart/losmasse_mobil/) (Målestokk 1:50 000).

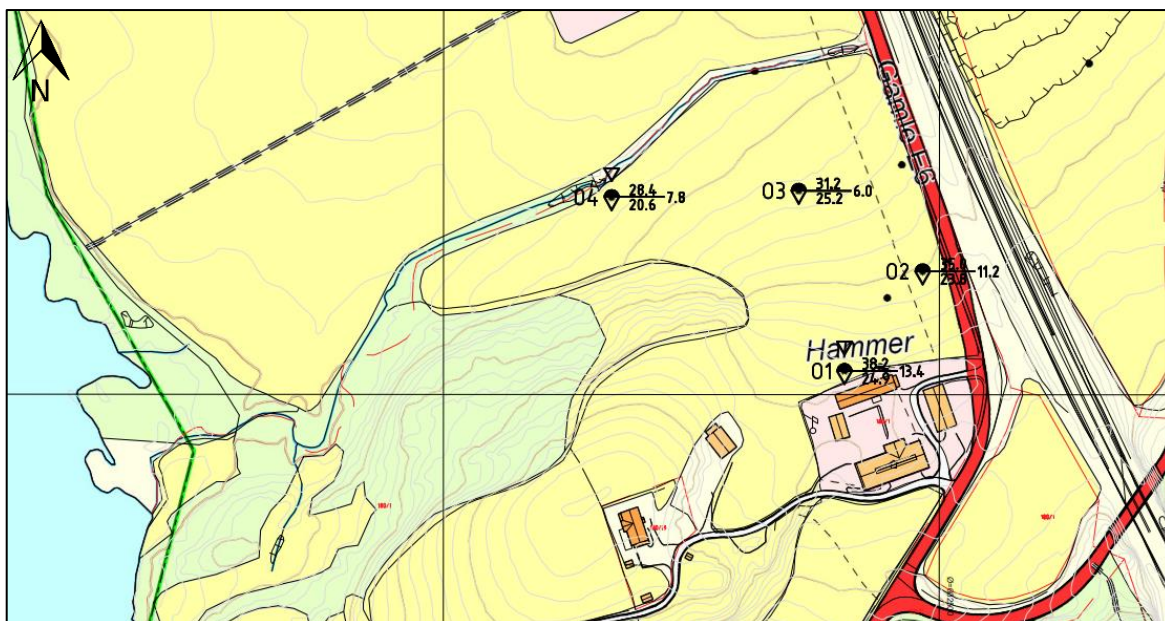
Figur 39 Utklipp av borplan RR7-OP-O som viser plassering av sonderingene i serie O.

Det er utført 4 stk. dreietrykksonderinger og 2 stk. CPTu sonderinger vest for E6. Bopunktene plassering er vist i Figur 39.

Alle sonderingene viser tegn til fallene/vertikal motstand og tolkes som mulig sprøbruddsmateriale.

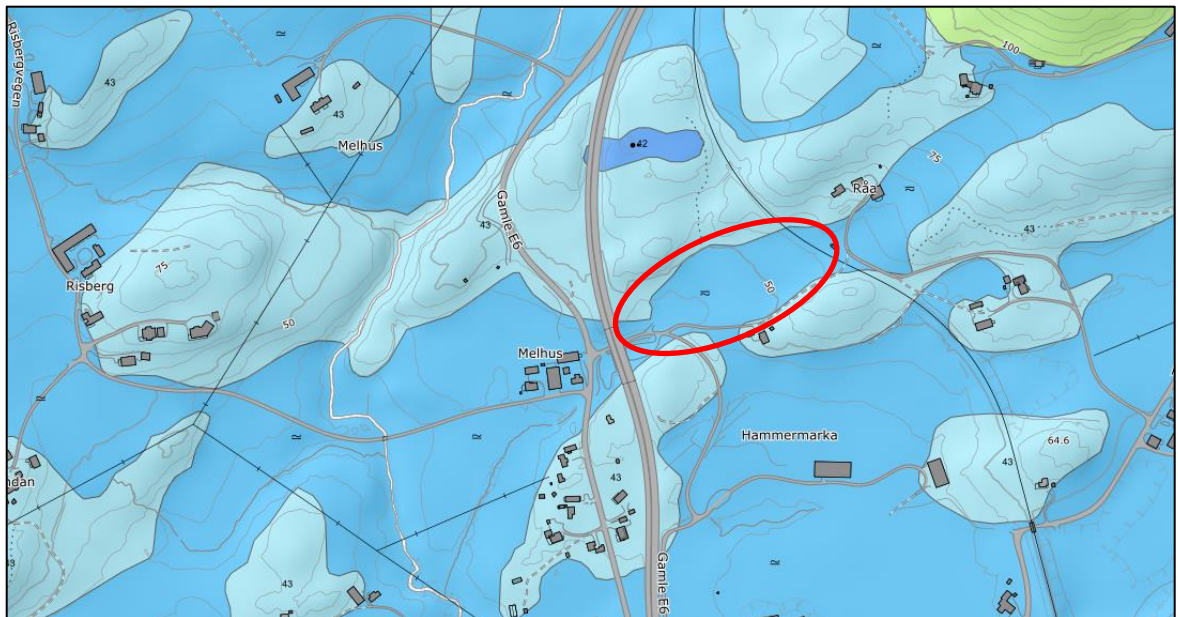
Figur 41 Hammermarka er markert med rød sirkel. NGUs løsmassekart har kartlagt området som hav- og fjordavsetninger. Kilde: https://geo.ngu.no/kart/losmasse_mobil/ (Målestokk 1:20 000).

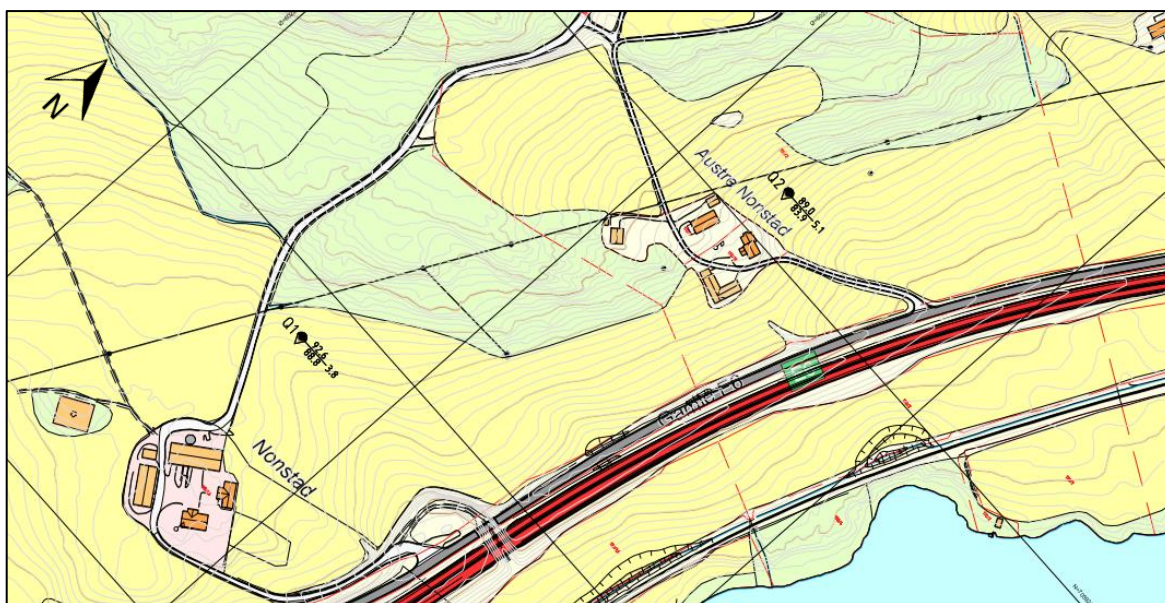
Figur 45 Utklipp av borplan RR7-OP-Q1 som viser plassering av sondringene i serie Q.

Figur 46 Utklipp av borplan RR7-OP-Q2 som viser plassering av sonderingene i serie Q.

Det er utført 5 stk. dreietrykksonderinger og 1 stk. CPTu sondering langs vestsiden av E6. Borpunktene plassering er vist i Figur 45 og Figur 46.

Alle sonderingene er utført vest og nordvest for dagens E6. Alle sonderingene (unntatt Q3) er forholdsvis korte og indikerer fastere masser. Q3 indikerer siltige leire, men er ikke vurdert som sprø med utgangspunkt i CPTu.

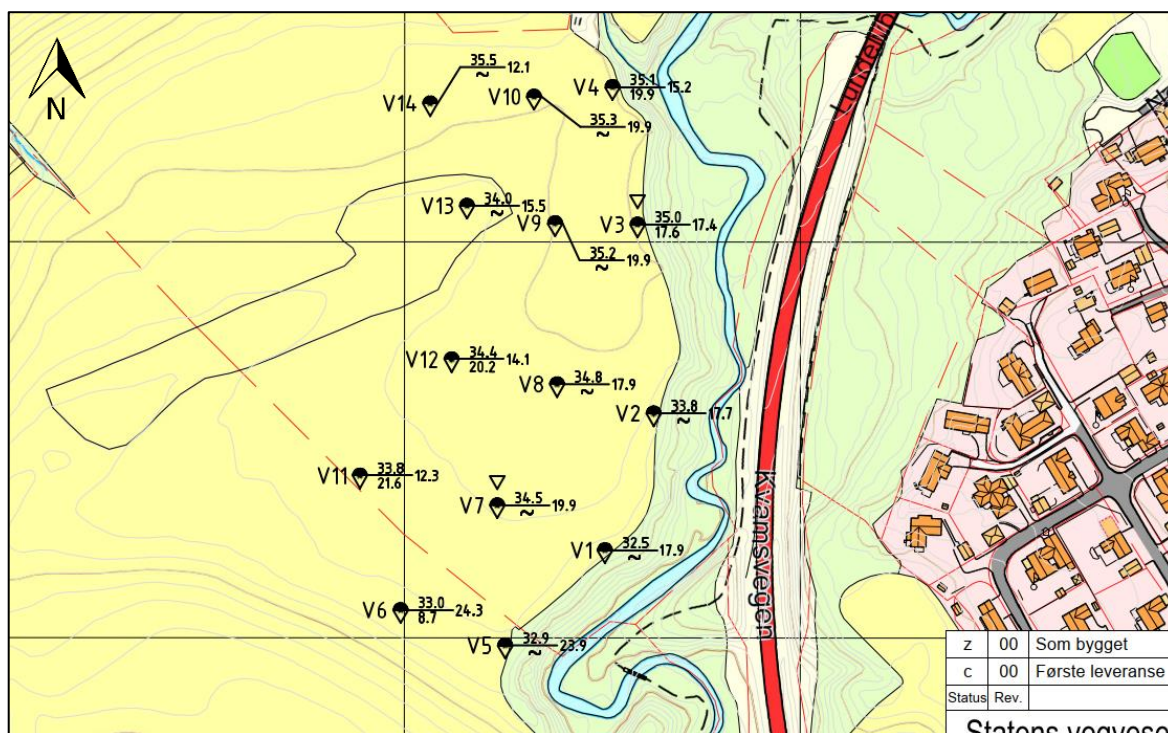
Figur 60 Utklipp av borplan RR7-OP-V som viser plassering av sonderingene i serie V.

Det er utført 14 stk. dreietrykksonderinger og 2 stk. CPTu sonderinger vest for E6. Borpunktene plassering er vist i Figur 60.

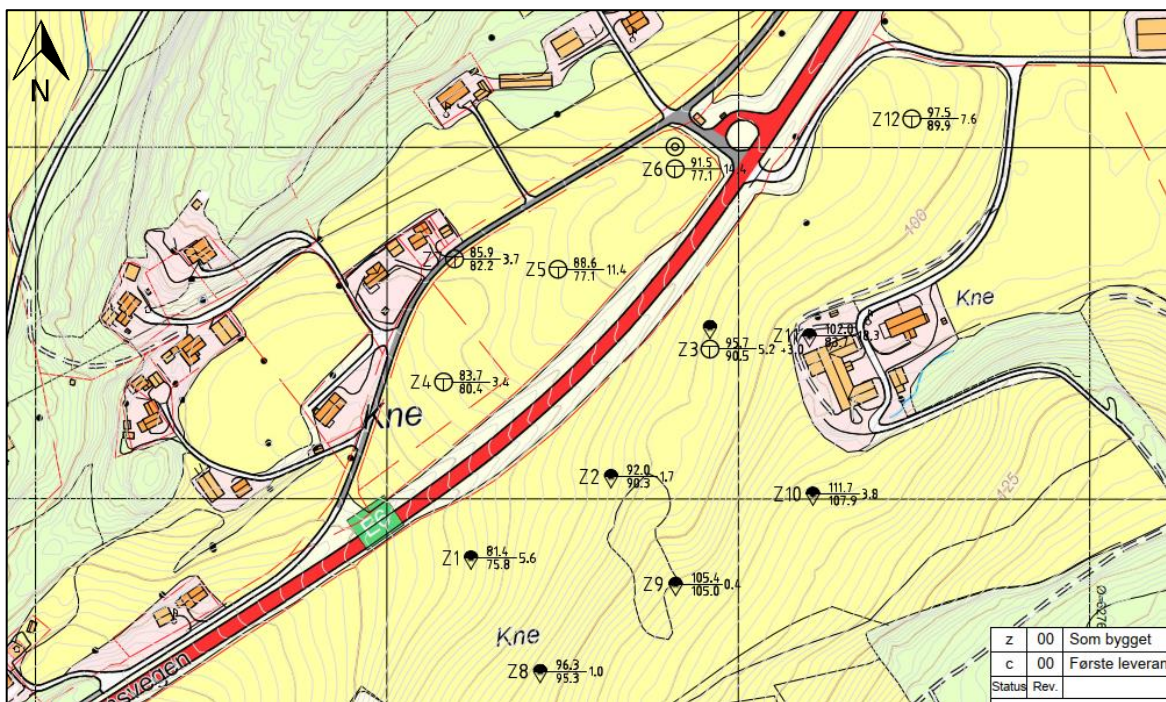
Figur 70 Utklipp av borplan RR7-OP-Z som viser plassering av sonderingene i serie Z.

Det er utført 7 stk. dreietrykksonderinger, 6 stk. totalsonderinger og opptak av 6 stk. Ø54 mm uforstyrrede sylindreprøver i borpunkt Z6. Borpunktens plassering er vist i Figur 70.

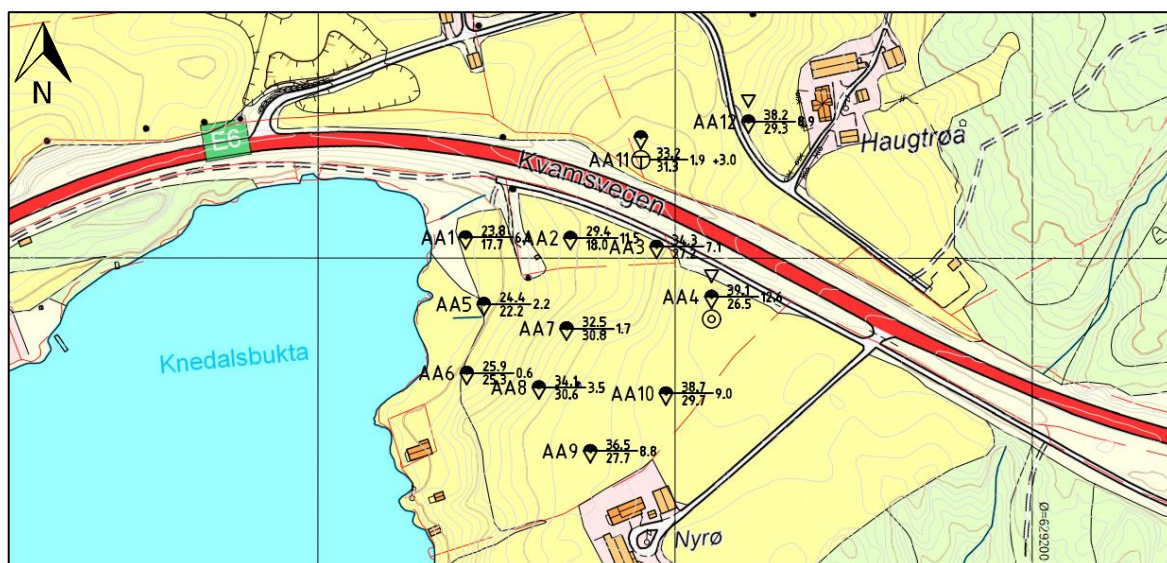
Figur 72 Utklipp av borplan RR7-OP-AA som viser plassering av sonderingene i serie AA.

Det er utført 12 stk. dreietrykksonderinger, 1 stk. totalsondering og 2 stk. CPTu sonderinger og opptak av 6 stk. Ø54 mm uforstyrrede sylinderprøver i borpunkt AA4. Borpunktens plassering er vist i Figur 72.

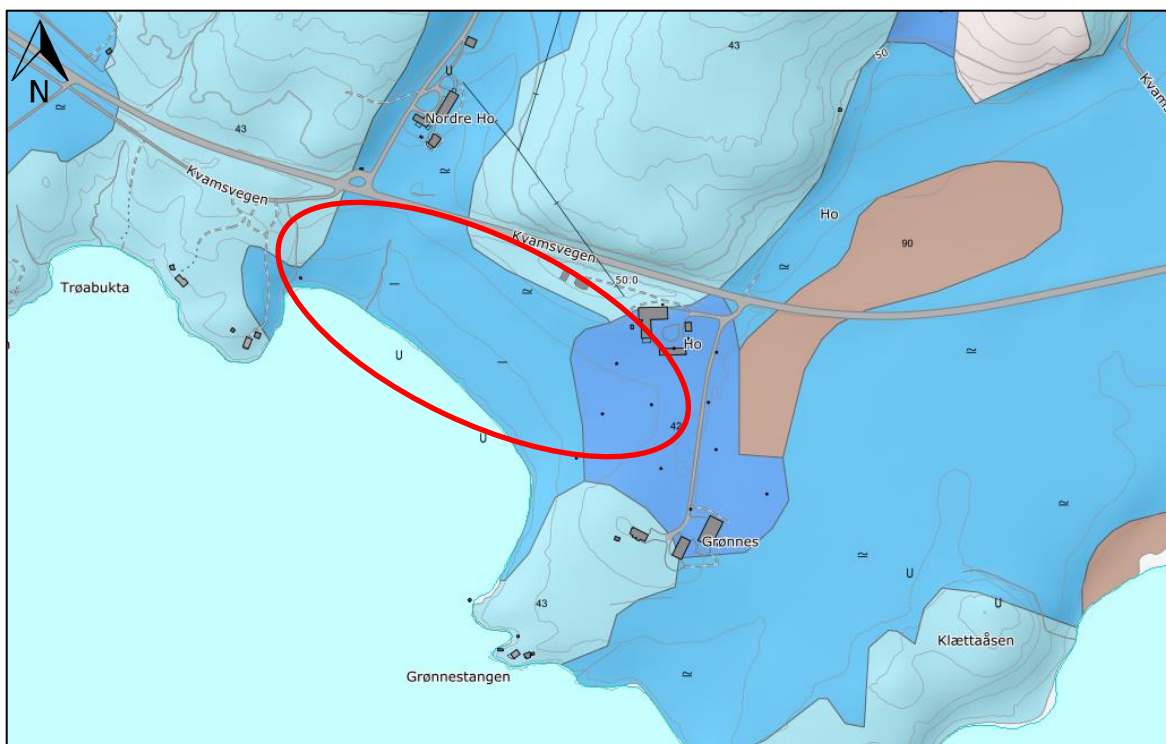
Figur 73 Nedre Ho er markert med rød sirkel. NGUs løsmassekart har kartlagt området som hav- og fjordavsetninger. Kilde: https://geo.ngu.no/kart/losmasse_mobil/ (Målestokk 1:50 000).

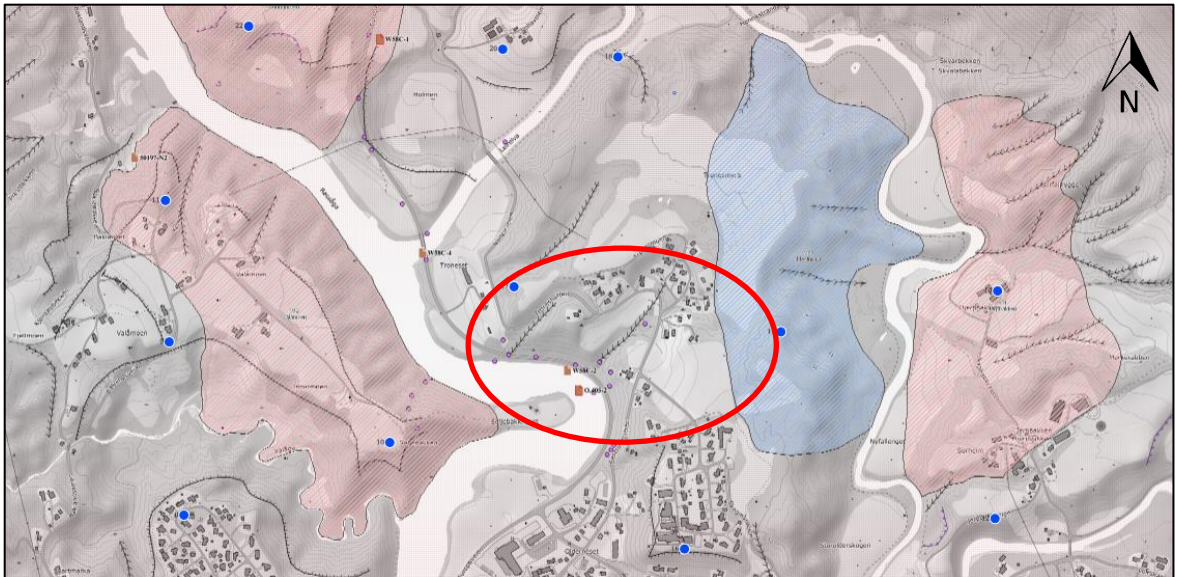
Figur 95 Kartutsnitt over Troneset som viser flere kvikkleiresoner i området. Det er også registrert sprøbruddsegenskaper i yttersvingen til elven Røssåga (lilla punkter). Kilde: <http://geo.ngu.no/kart/nadag-avansert/>
